UN EDIFICIO DE ÉPOCA ALMORÁVIDE EN EL ALCÁZAR ZIRÍ DE GRANADA.  
ACTIVIDAD ARQUEOLÓGICA PUNTUAL EN C/ PILAR SECO Nº6. FASE II.

Ángel Rodríguez Aguilera<sup>1</sup>  
Carmen Jódar Hódar  
Julia Rodríguez Aguilera

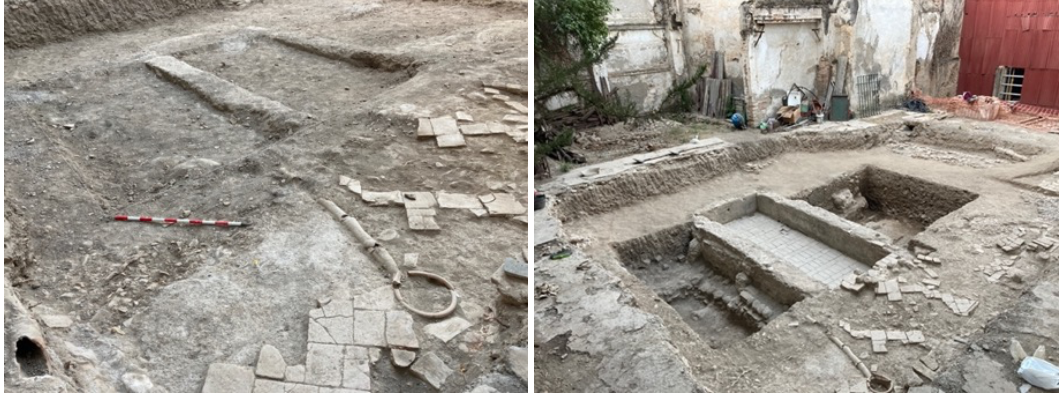
Figura 1 y 2.- Inicio de la intervención con restos de la alberca y pavimentos del siglo XV-XVI

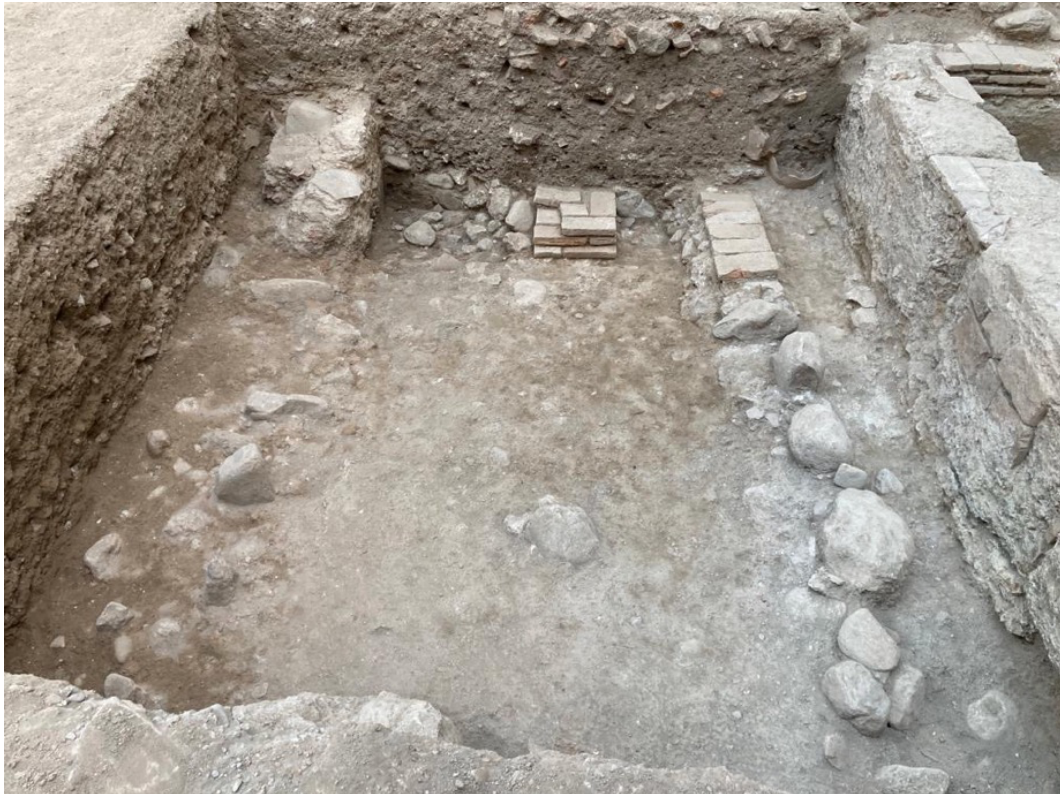
Figura 3.- Excavación del ámbito 1. Estratos superficiales de época medieval, amortizando los restos del siglo XII

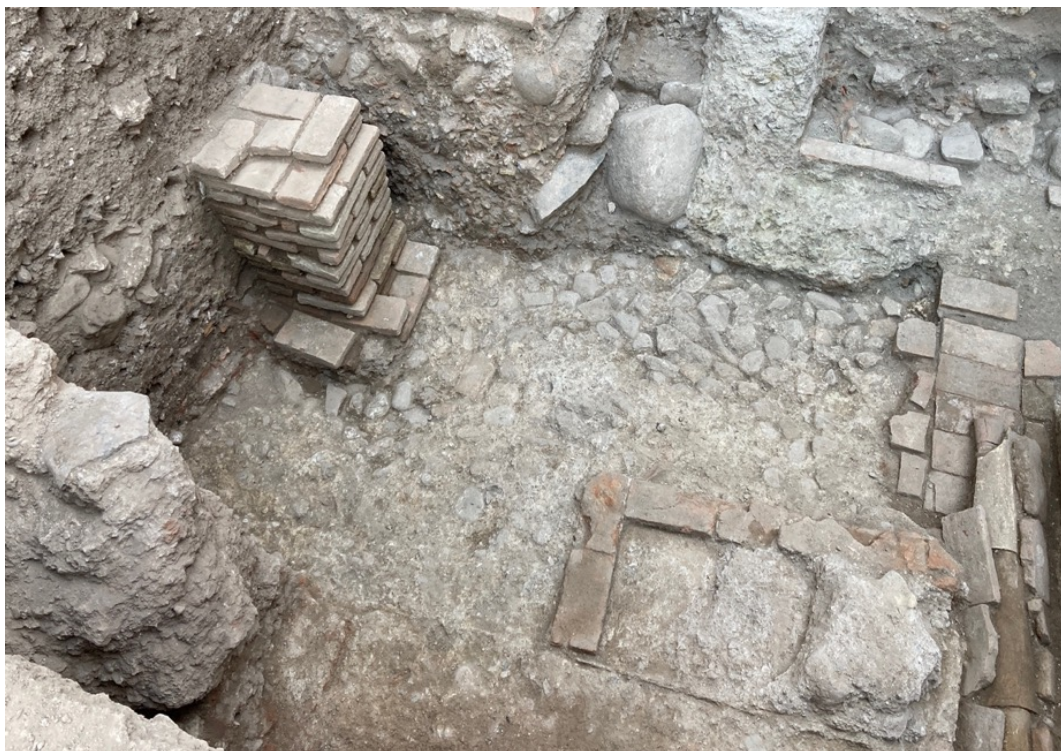
Figura 4.- Excavación del ámbito 1. Estructuras del siglo XII amortizadas por la alberca del XV-XVI

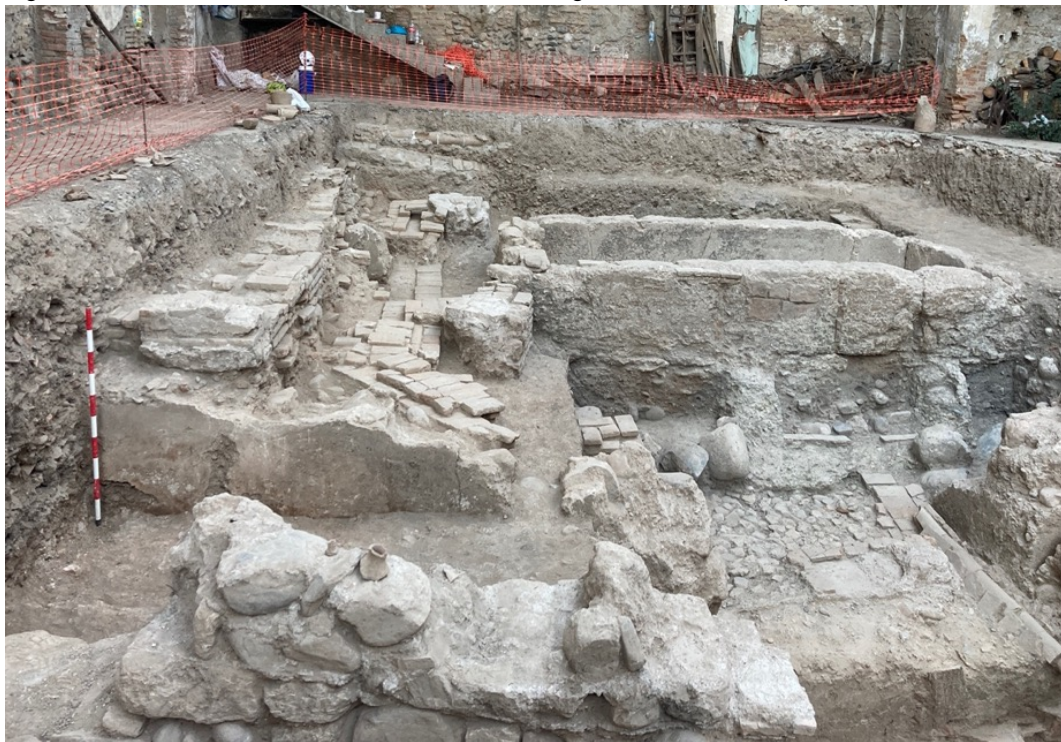
Figura 5.- Vista general de la excavación del ámbito 1

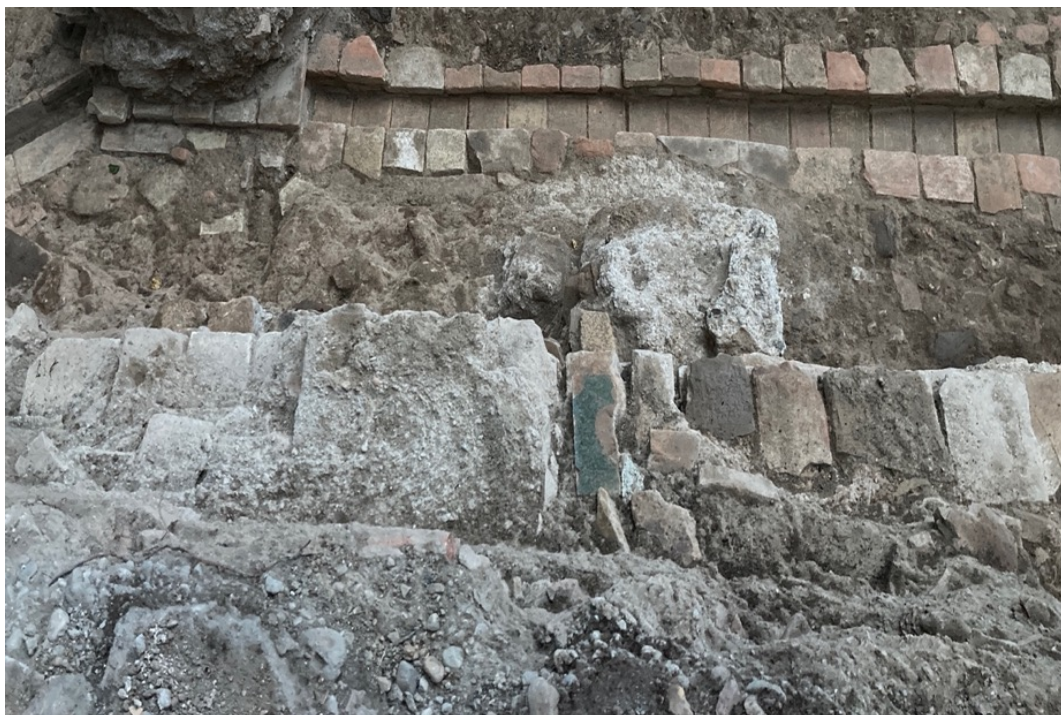
Figura 6.- Atarjeas de la casa morisca. Pórtico norte

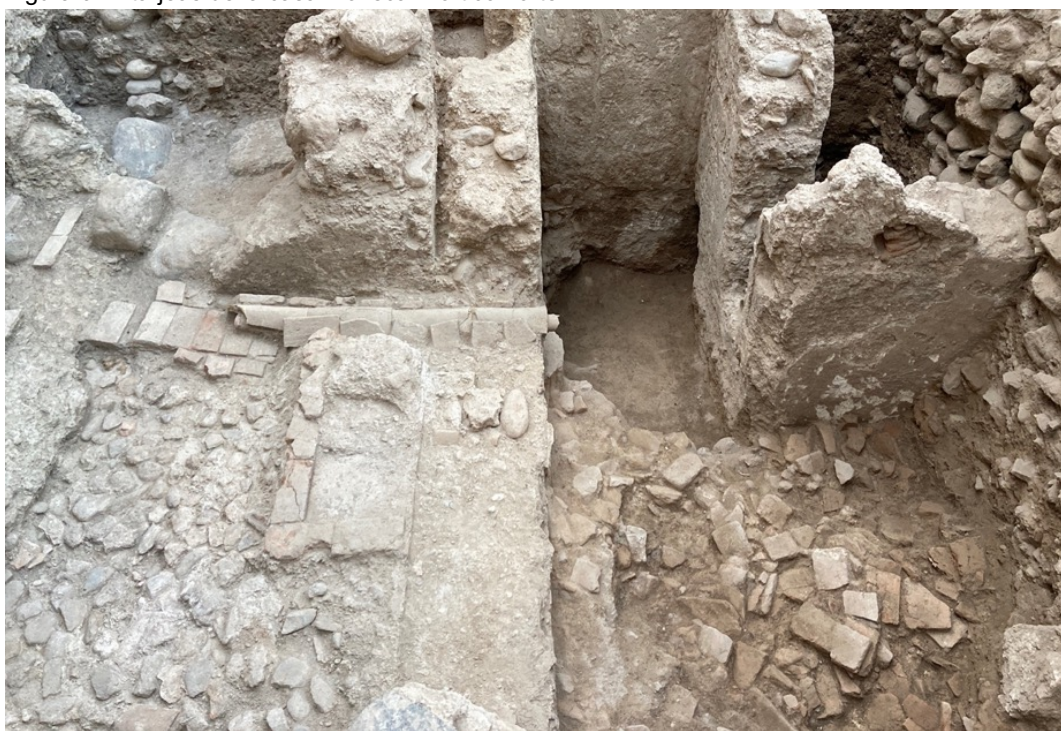
Figura 7.- Ámbito 2. Patio. Vista de la alcoba sur y del estrato de derrumbe de ladrillo, antes de la ampliación

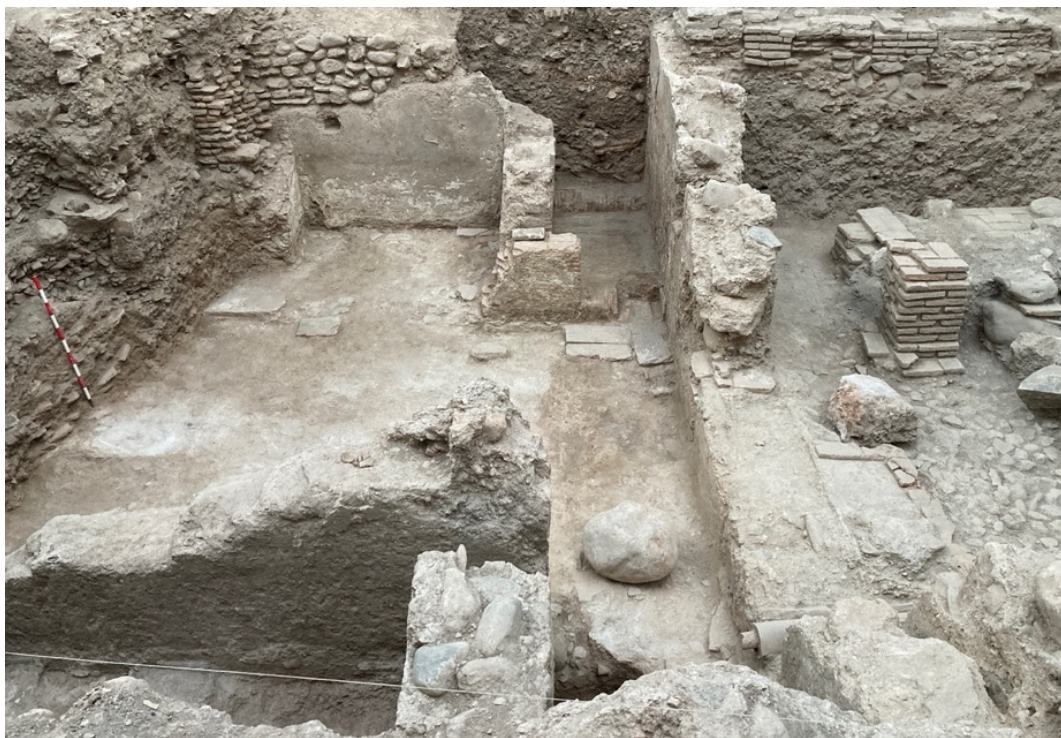
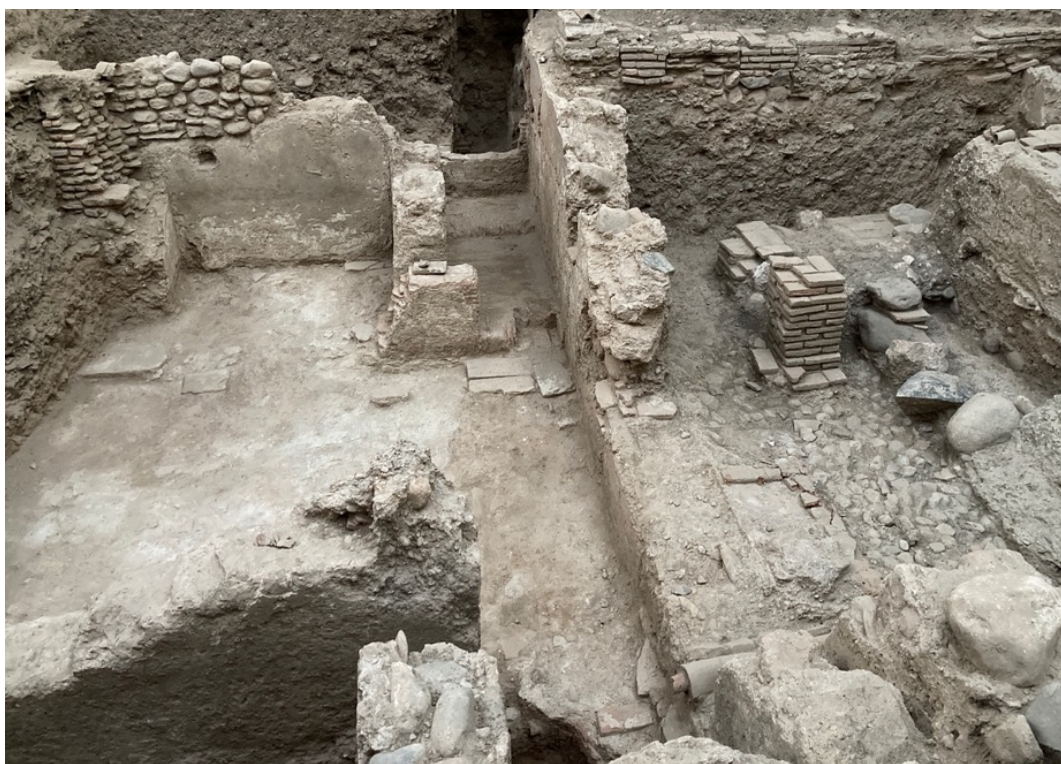
Figura 8 y 9.- Proceso de excavación del patio y crujía norte. Vistas desde el sur

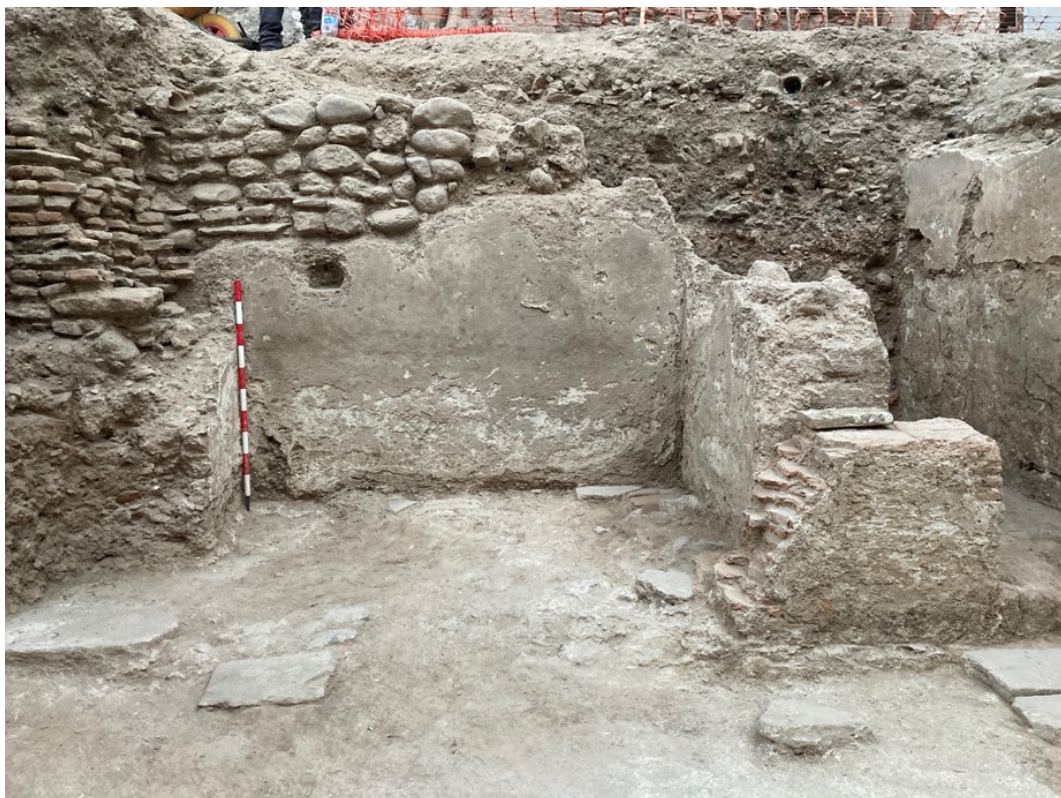
Figura 10.- Paramento interior de la alcoba norte del patio

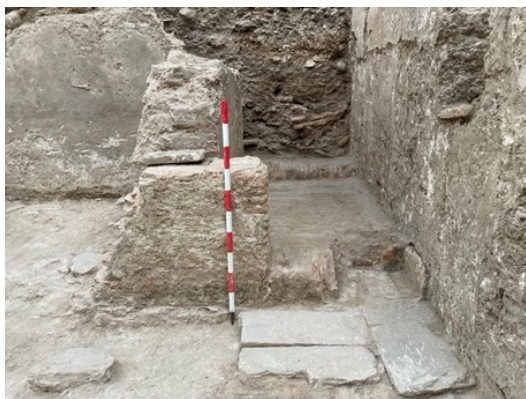
Figura 11. Puerta de acceso al patio.

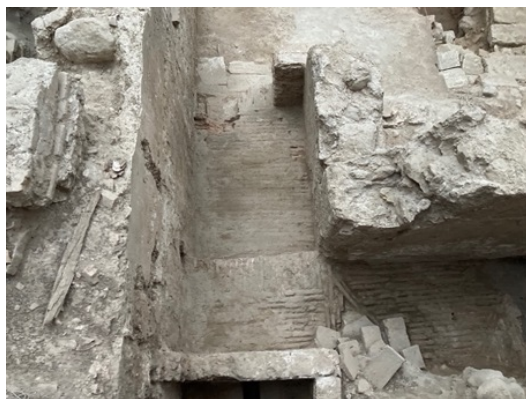
Figura 12.- Detalle del pavimento del acceso

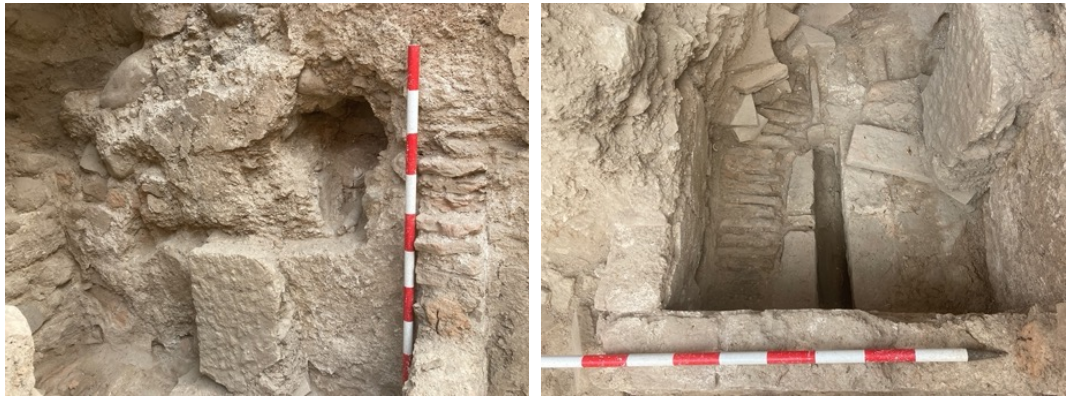
Figura 13 y 14. Detalles del pilar de agua en la esquina de la crujía norte

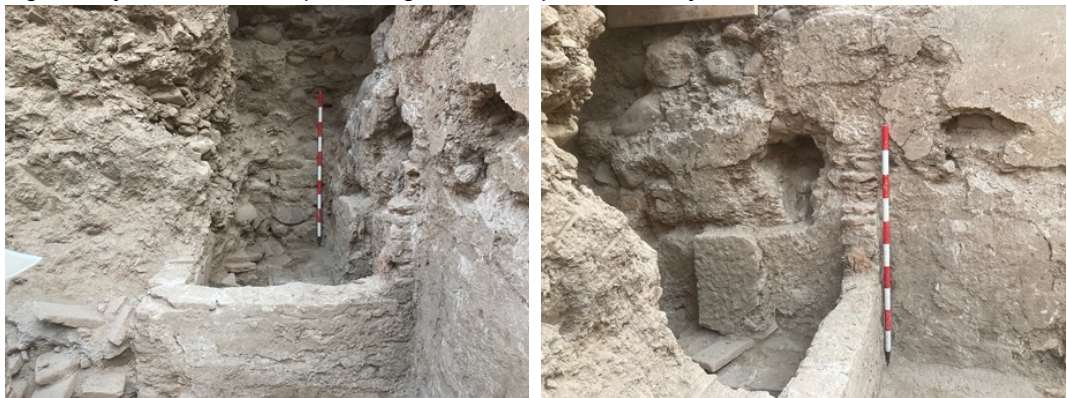
Figura 15 y 16. Detalles del pilar de agua en la esquina de la crujía norte

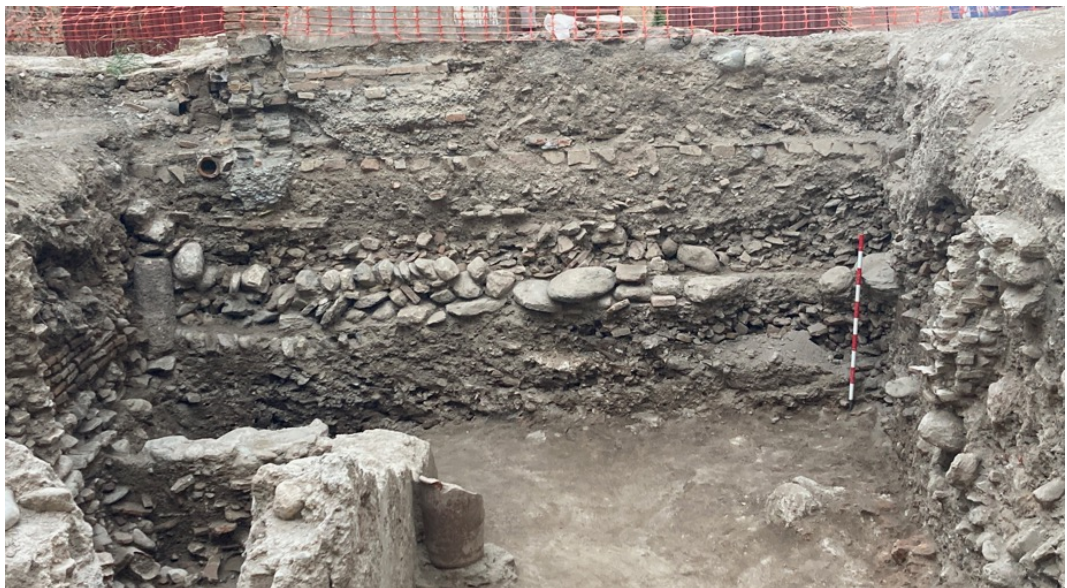
Figura 17.- Vista general del perfil oeste de la excavación

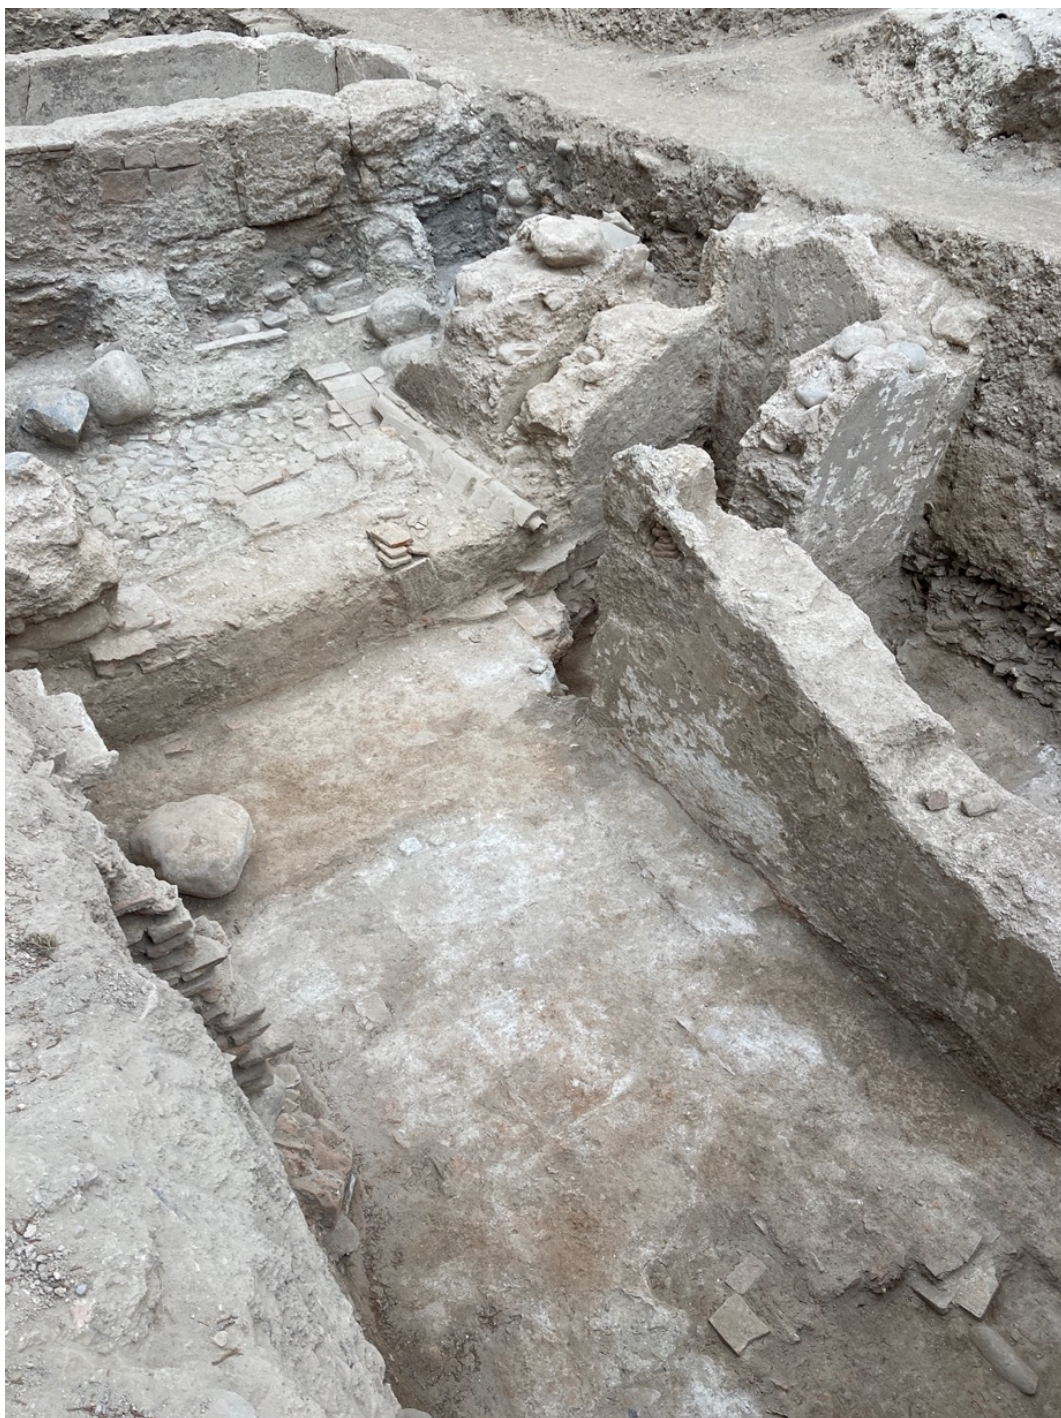
Figura 18.- Vista general del patio con la capa de mortero con la impronta del pavimento de mármol expoliado.

Debajo de la capa de mortero de árido y cal existe un primer estrato de tierra rojiza, de matriz arcillosa, con algunos fragmentos de cerámica medieval, interpretado como el relleno de nivelación previo a la construcción del pavimento. Apoya en un nivel horizontal de color grisáceo, de textura limo-arcillosa, a modo de suelo que a su vez sella otro de tierra rojiza, con fragmentos de cerámica de época ibero-romana, sobre otro horizontal, posiblemente suelo, y un relleno similar, aunque con pequeños cantos y algún fragmento de cerámica protohistórica, sobre la roca. Todos estos estratos, salvo la preparación del suelo, aparecen seccionados verticalmente por la zanja fundacional del muro de tapial.

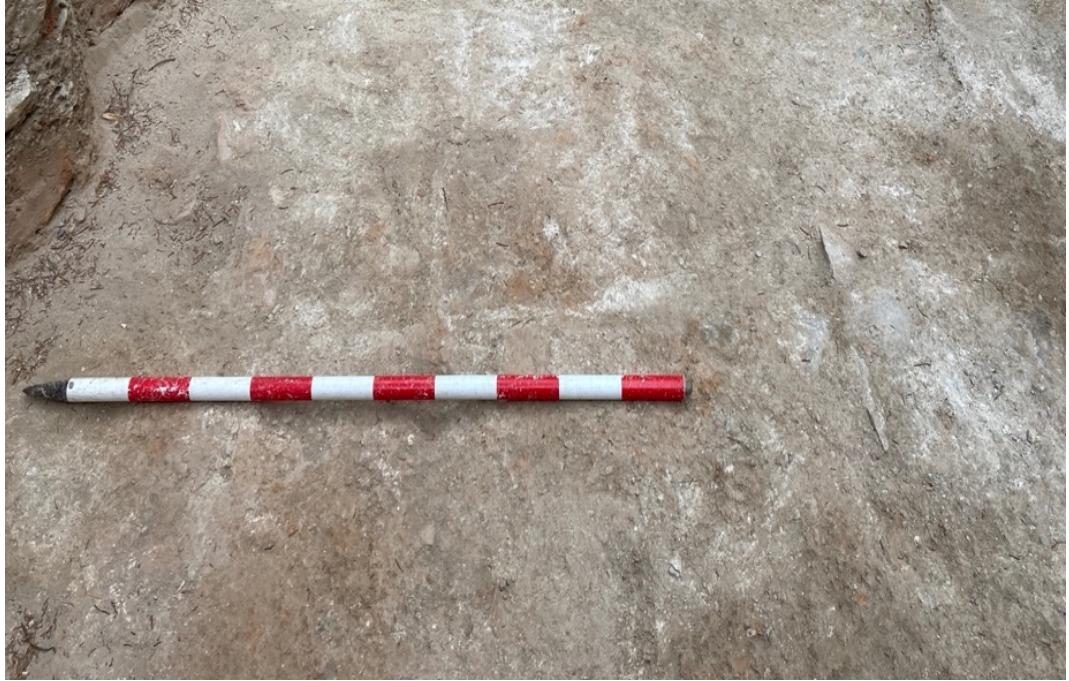
Figura 19.- Detalle de la impronta del pavimento de mármol del patio

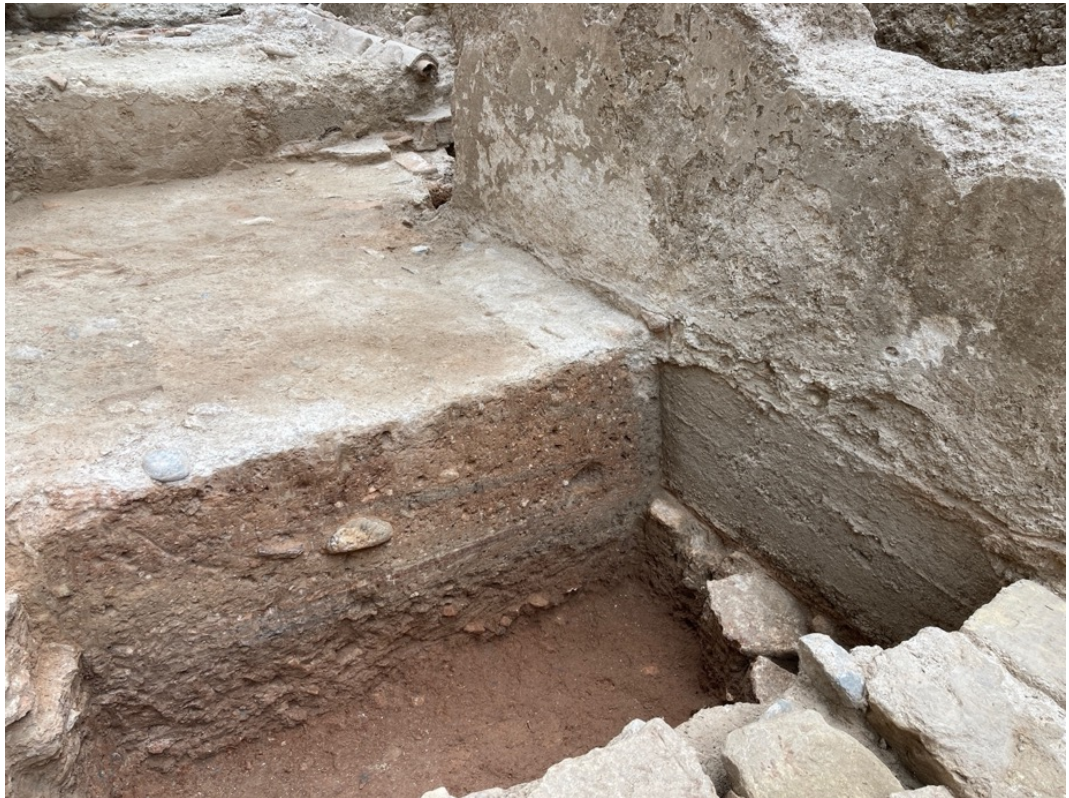
Figura 20.- Sección estratigráfica del sondeo en el patio. Niveles estratigráficos ibero-romanos

Finalmente, dado que las estructuras descubiertas tienen una entidad importante, para poder documentar la existencia o no de restos de época romana o si las construcciones islámicas asientan sobre un edificio anterior, decidimos hacer un sondeo estratigráfico en el patio. Optamos por la zona más deteriorada, con menos restos de preparación del pavimento, haciendo un corte de norte a sur en la zona de contacto con el corredor occidental.

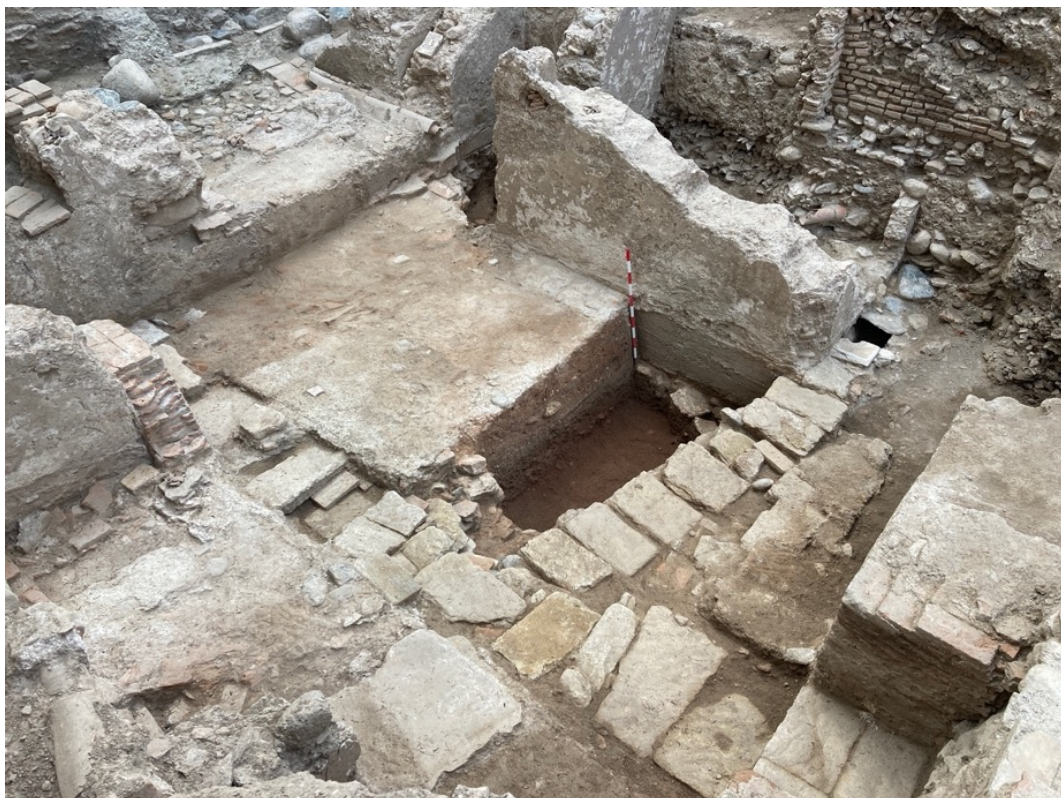
Figura 21.- Vista general de la excavación y de la red de canalizaciones

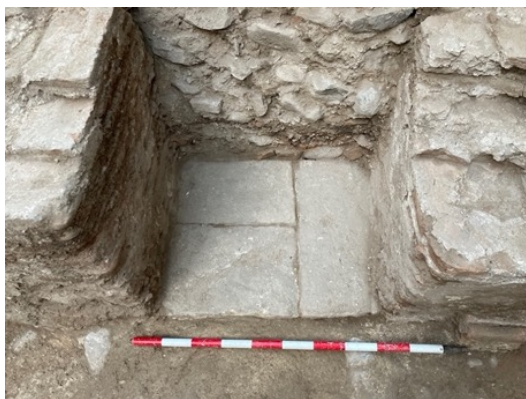
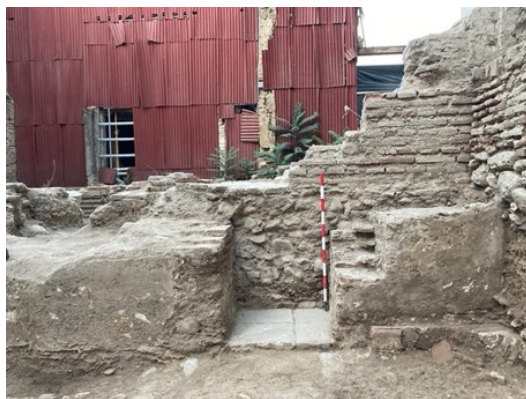
Figura 22 y 23.- Vano de acceso a las estancias occidentales. Ámbito 3

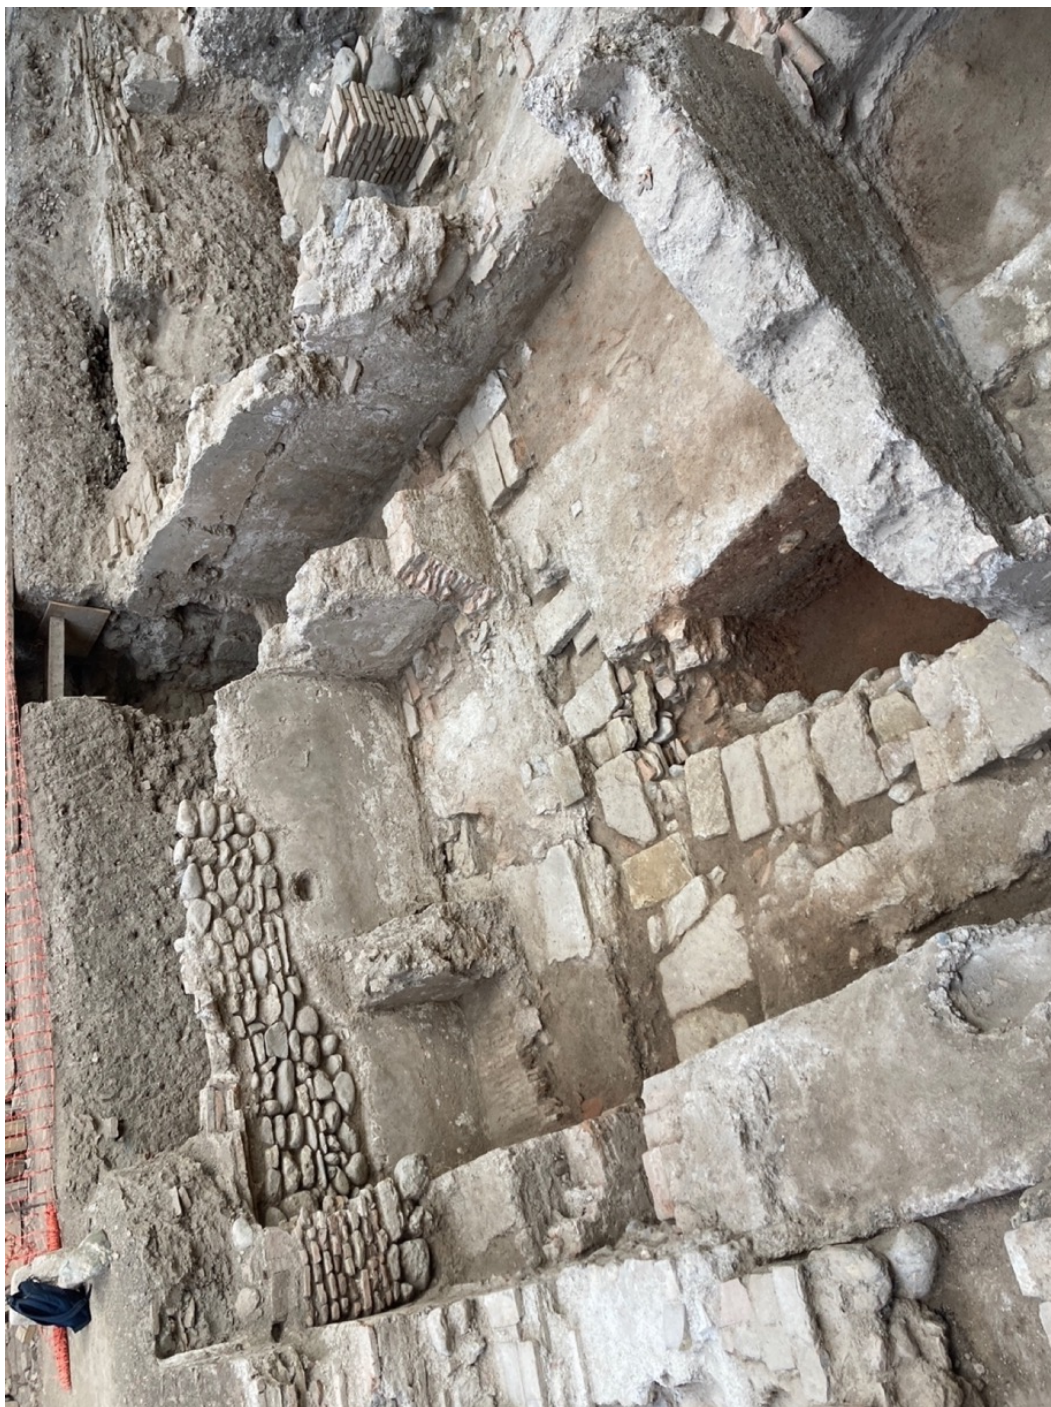
Figura 24.- Vista final de la excavación. Ámbito 2. Patio desde el sur

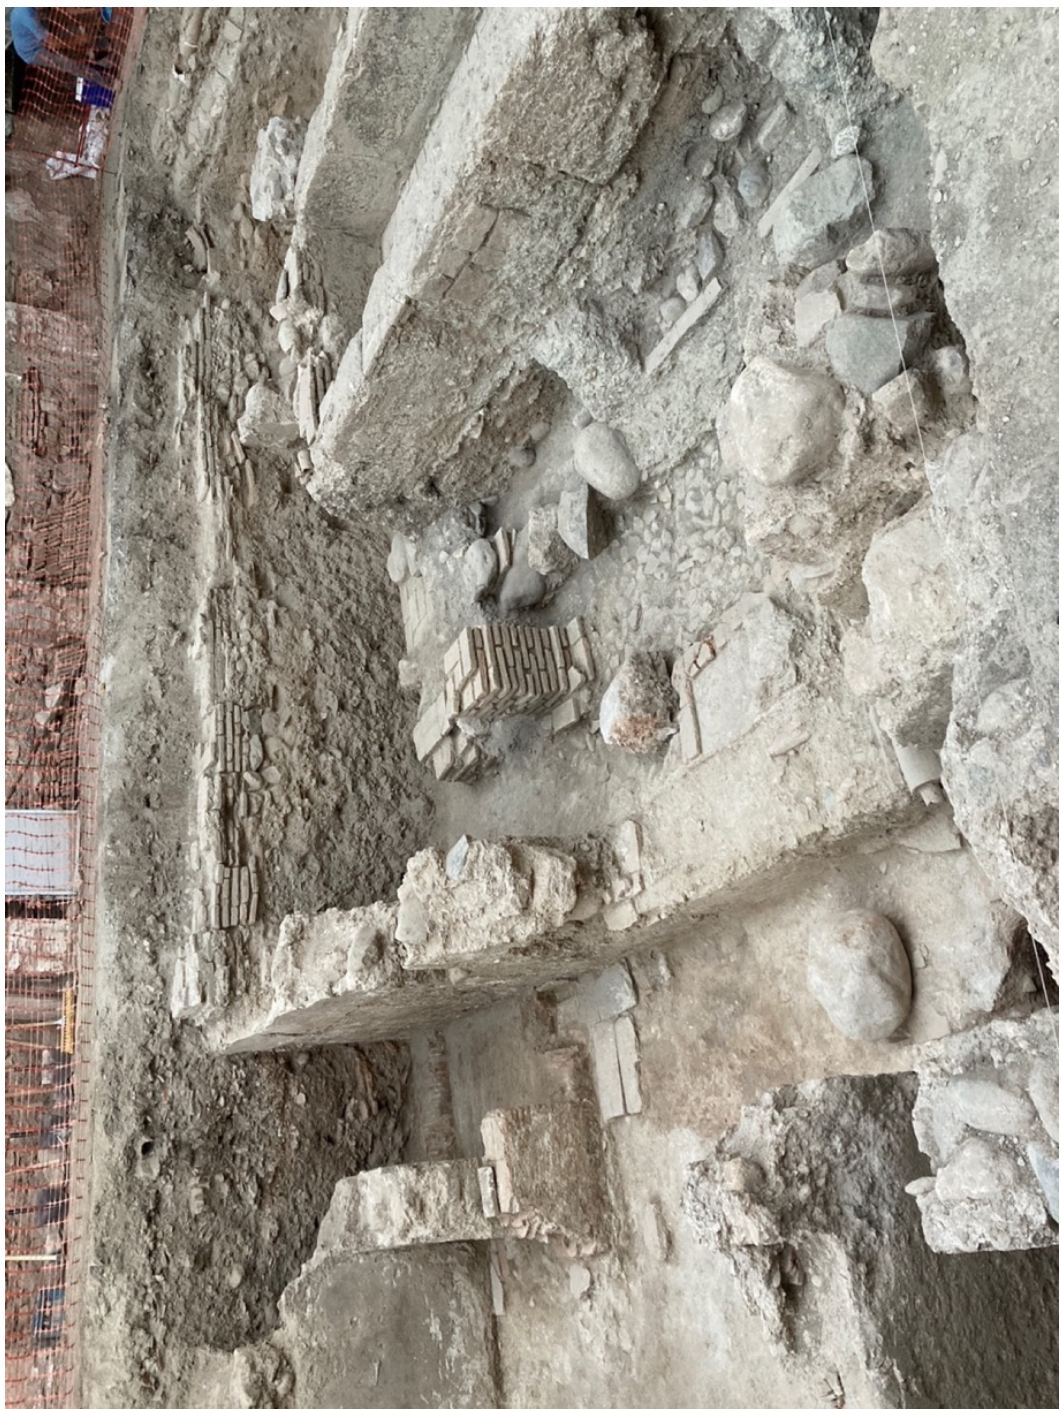
Figura 25.- Vista del ámbito 1, desde el sur

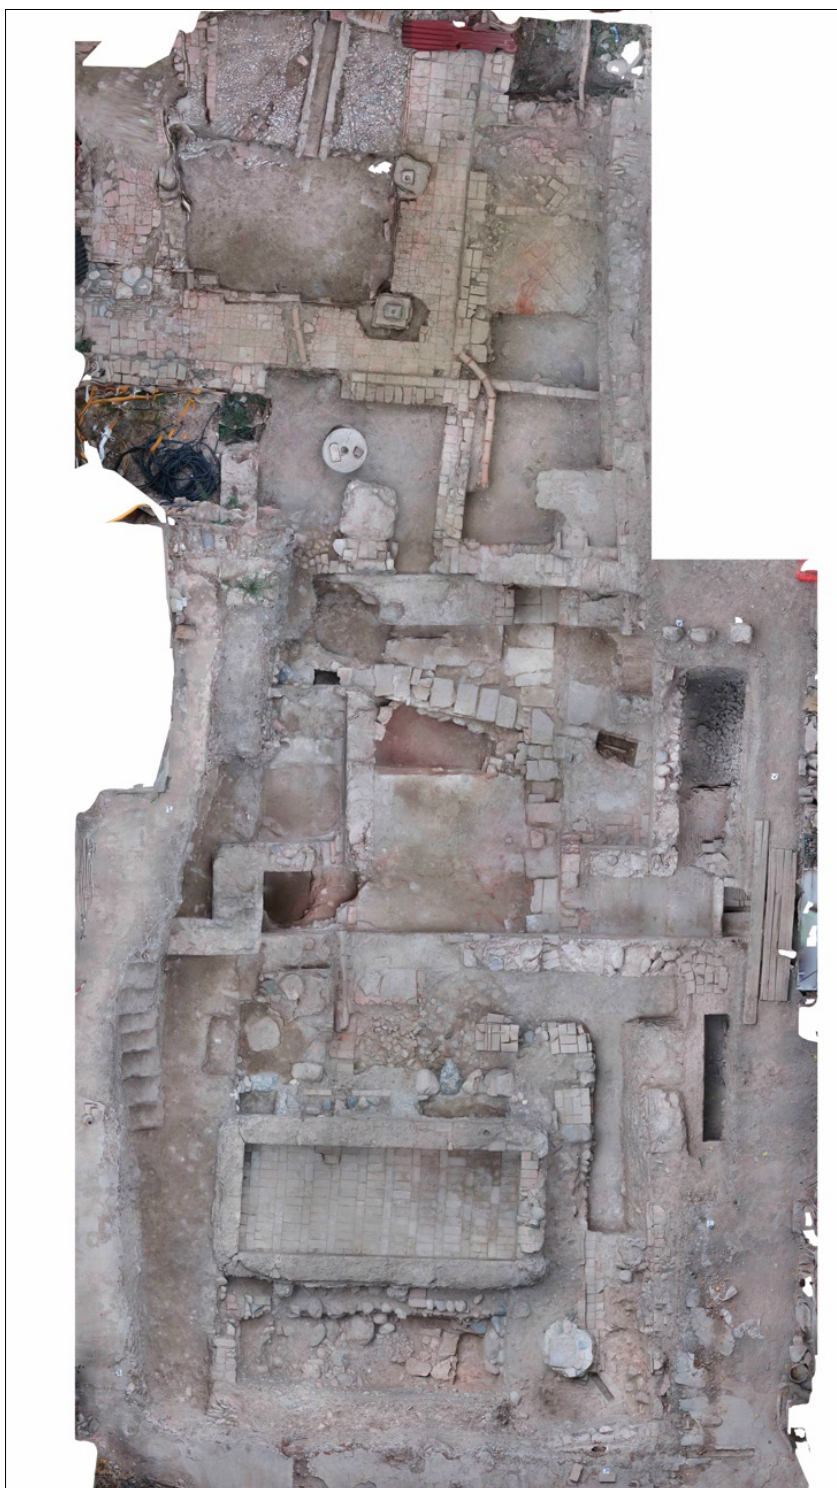
Figura 26.- Vista final de las excavaciones. Unificación de la campaña de 2021 y 2022
