ANUARIO ARQUEOLÓGICO ANDALUCÍA

2008

INTERVENCIÓN ARQUEOLÓGICA PREVENTIVA EN C/ PORVERA, Nº 11 DE JEREZ DE LA FRONTERA

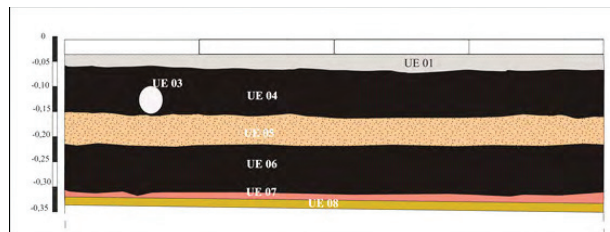
Figura 2. Estratigrafía resultante. Corte SW.

El control de movimiento de tierra ha deparado una corta secuencia, dada a la alta cota a la que se ha encontrado el nivel geol gico (- 0,32 m), y sin revestir ninguna importancia arqueol gica directa (**Figura 2**).
