ANUARIO ARQUEOLÓGICO ANDALUCÍA

2008

INTERVENCI N ARQUEOL GICA PREVENTIVA SOBRE LOS N MEROS 3-7 DE CALLE ADOLFO RODR GUEZ JURADO. FACHADA DE LA REAL CASA DE LA MONEDA¹

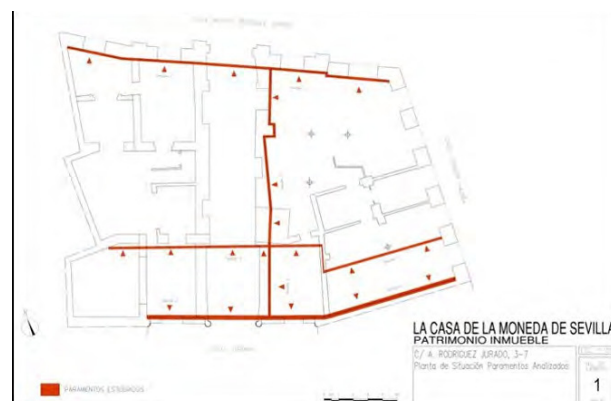
Figura 3. Situación de las secciones paramentales estudiadas con metodología arqueológica.

Los estudios paramentales se realizaron sobre las crujías que previsiblemente contenían mayor carga estratigráfica, correspondiendo a la fachada principal a Adolfo Rodríguez Jurado, el corredor de calle Habana E (que unía la calle y el interior del recinto); primera crujía hacia fachada de calle Habana y la fachada trasera a calle Habana (Figura 3). Los mismos fueron caracterizados a escala 1/50. Para llevar a cabo su representación se siguieron técnicas de dibujo arquitectónico y fotogrametría, de manera que existiese una mayor verosimilitud en el resultado final. Cada sección se expuso por duplicado, incorporando en el primer caso patologías, tipos de aparejos y

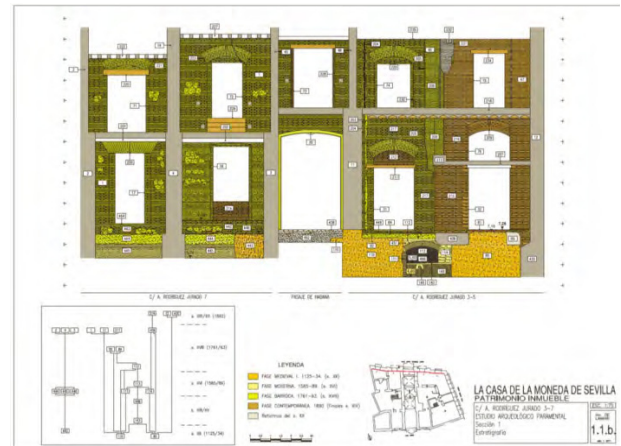
Figura 4. Sección 1. Análisis estratigráfico y cronológico.

Sección 1. Fachada principal a Adolfo Rodríguez Jurado (Figura 4).

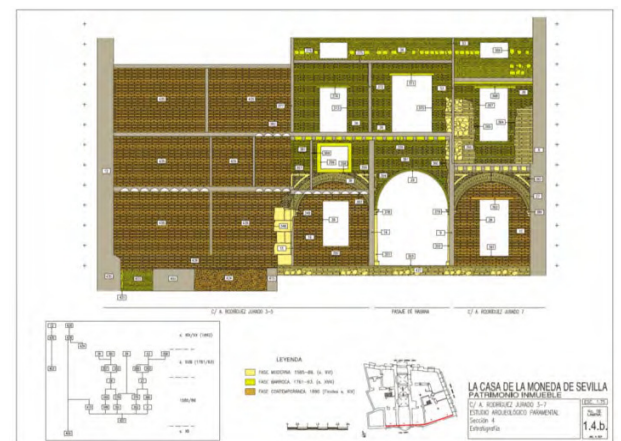
Figura 5. Sección 3. Análisis estratigráfico y cronológico.

Sección 3. Segunda crujía hacia fachada de calle Habana (Figura 5)

Siguiendo la planimetr a de G mez, esper bamos dar con el l mite occidental de la ceca, que rotula como muralla de la Casa de la Moneda, y dibuja recta e indirectamente vinculada a la torre. Durante nuestra campa a localizamos este muro, de disposici n novedosa por la manera en que se relaciona con el postigo descubierto. La muralla viene en la direcci n prescrita, como medianera entre las actuales residencias de J. Haza nas, pero no entesta con la torre occidental como pudiera ser previsible, sino que hace un  ngulo recto antes de llegar al baluarte, forma un tramo paralelo a la puerta, y vuelve a girar en recodo bajo el corredor de Habana, desde donde se deduce su vinculaci n con la torre occidental del postigo²⁷ (Figura 5).

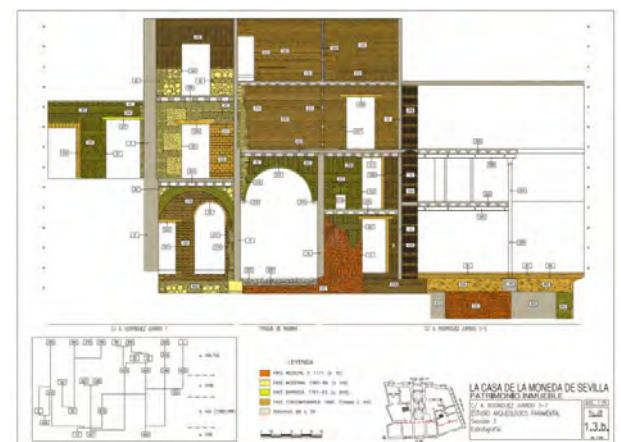
Figura 6. Sección 4. Análisis estratigráfico y cronológico.

Sección 4. Fachada trasera a calle Habana (Figura 6)

Este lienzo estaba compuesto en tapial simple, aunque su material difiere de lo descrito, al presentar tono amarillento frente al gris ceo de la tapia acerada de los torreones del postigo. Su anchura es de 2,25 metros de anchura, y est  cortado en dos procesos de demolici n independientes a las cotas superiores 6,4/6,20²⁸. El fragmento que cierra al exterior fue eliminado por G mez Otero en 1892, mientras que los codos lo fueron por Van der Borch, en el mismo proceso que termina con el postigo²⁹. Con esta operaci n se forma delante de *bab al Kuhl* un recodo que define una plazuela o corraliza, de cinco metros por trece de anchura. Creemos que el origen de esta obra es la comunicaci n entre las nuevas alcazabas interior y exterior, construidas bajo gobierno almohade en 1171. Como su propio nombre indica, la diferencia entre ambas es que una se levant o intra y la otra extramuros, en este caso a adiendo al Alc zar una gran superficie agr cola hasta entonces dispuesta entre la muralla y el Tagarete. La consecuencia para la puerta almor vide ser a su privatizaci n. Deja de ser acceso a la ciudad desde el r o, para proteger la comunicaci n entre los nuevos recintos, como veremos (Figura 6).

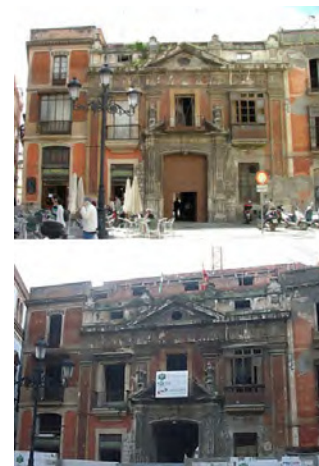
Lámina 1. Situación de fachada principal del edificio en 2008 y resultado actual tras la detención de los trabajos (2011).

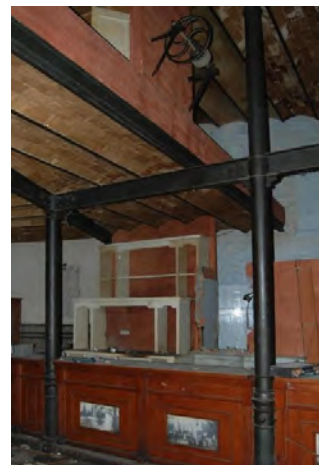
Lámina 2. Estructura interna del antiguo bar La Moneda, actualmente demolido.

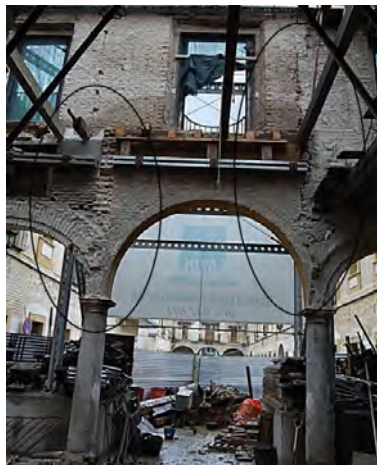
Lámina 3. Detalle de Sección 4, sobre la que puede verse la rotura de fachada original (1585) para abrir el actual pasaje de Habana (1763).

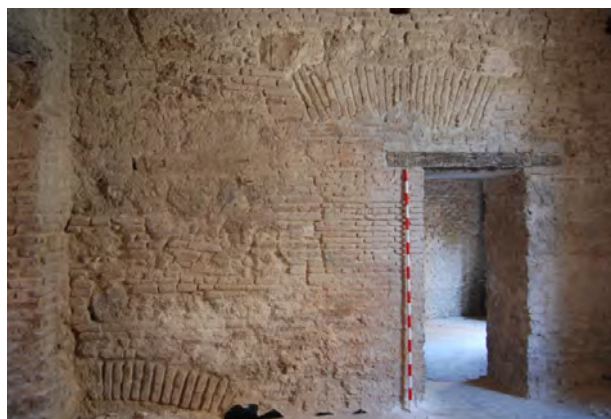
Lámina 4. Tipo paramental VI. 1761-63.

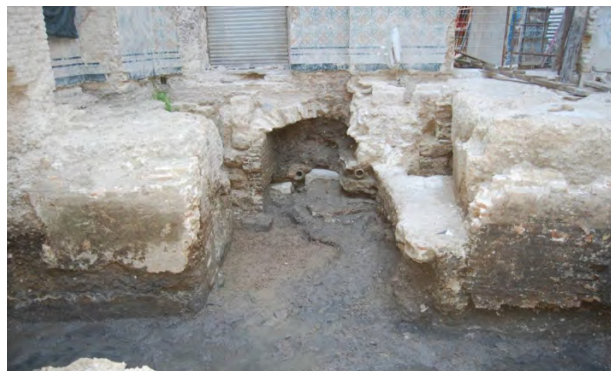
Lámina 5. Restos del Postigo almohade bajo la fachada principal de la Casa de la Moneda: *Bab al Kuhl*.
