## **RESUMEN DE LA ACTUACIÓN ARQUEOLÓGICA PREVENTIVA DE VIGILANCIA DE CONTROL DE MOVIMIENTO DE TIERRAS POR LA APERTURA DE UN TRAMO DE ZANJA EN LA CALLE REYES CATÓLICOS Nº18 (GRANADA)**

**Alberto Obón Zúñiga**

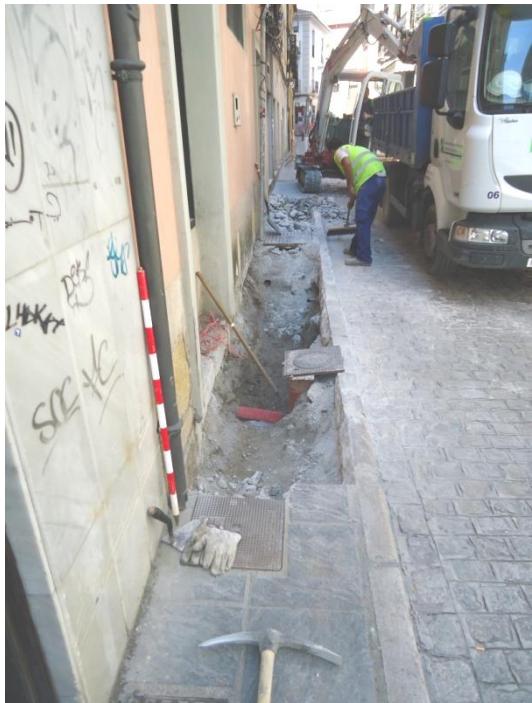
**Figura 1.** Vista general de la zanja.

Con motivo de la apertura de un tramo de zanja para soterramiento de la red de tendido telefónico en C/Reyes Católicos 18 (Fig.1), hemos realizado una intervención arqueológica preventiva de control de movimiento de tierras, ante la posibilidad de que los mencionados trabajos, alteren niveles arqueológicos. El lugar exacto donde se ha soterrado el tendido está situado en la calle trasera que da el edificio por su lado sur, Mariana Pineda, cercano a edificios emblemáticos como el Corral del Carbón o el ayuntamiento de Granada. Dicha intervención arqueológica (EXP. 2889) ha tenido lugar entre el día 9 y el 11 de Mayo de 2011, estando presentes Alberto Obón Zúñiga, Arqueólogo director de la intervención más tres operarios de la empresa contratante. Teniendo en cuenta la problemática específica de la zona en la que se ubican las calles (zona Centro) y en base a la documentación histórica disponible, el planteamiento de la intervención se ha realizado con el objetivo de documentar los posibles cambios acontecidos en el parcelario urbano de esta zona. Con respecto a este punto se ha de señalar que las alteraciones documentadas únicamente pertenecen a un momento reciente del periodo contemporáneo, con motivo del soterramiento de cableado eléctrico e hidráulico.

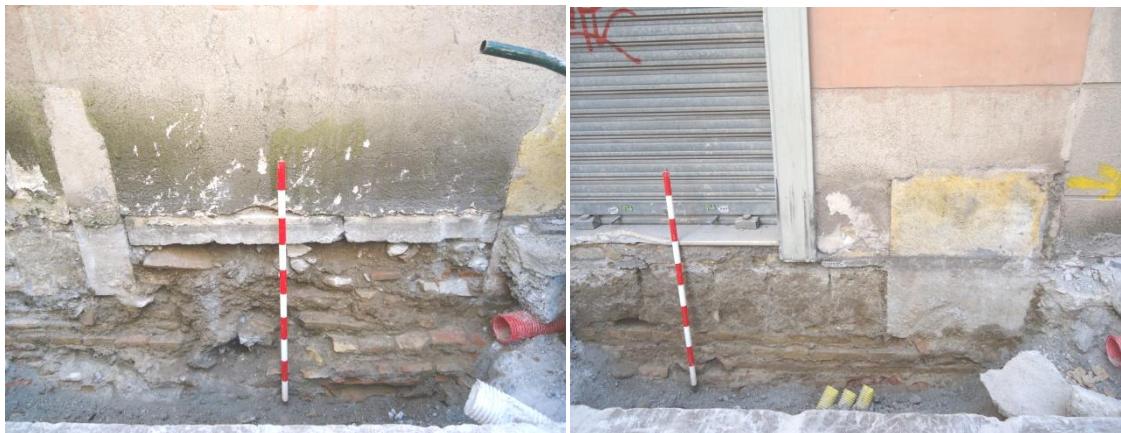
**Figuras 2 y 3.** Detalle del perfil, edificio antiguo, sillares de la fachada y base de ladrillos.

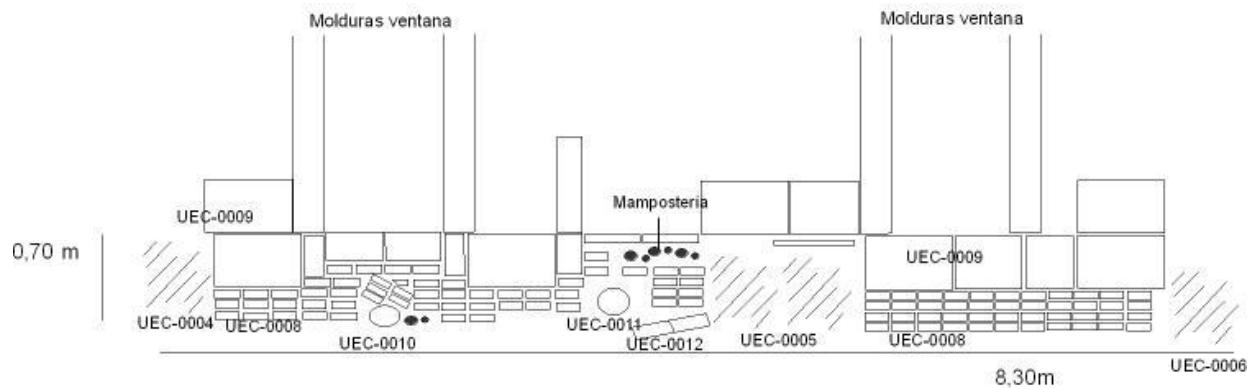
**CROQUIS PERFIL ZANJA  
C/ M<sup>a</sup> Pineda**

UEC-0004, 0005, 0006. Arquetas de hormigón  
 UEC-0008. Ladrillo y mampostería.  
 UEC-0009. Sillares de piedra toba  
 UEC-0010. Darro de cerámica  
 UEC-0011. Tubería de plomo  
 UEC-0012. Darro de cerámica

**Figuras 4 y 5.** Croquis de la planta y perfil de la zanja.

diversos tubos de televisión, agua y luz. Las **UEC-0004, 0005 y 0006** corresponden a las dos arquetas de tendido eléctrico que hacen de extremos de la zanja, y que han sido perforadas para el arreglo de la acometida.

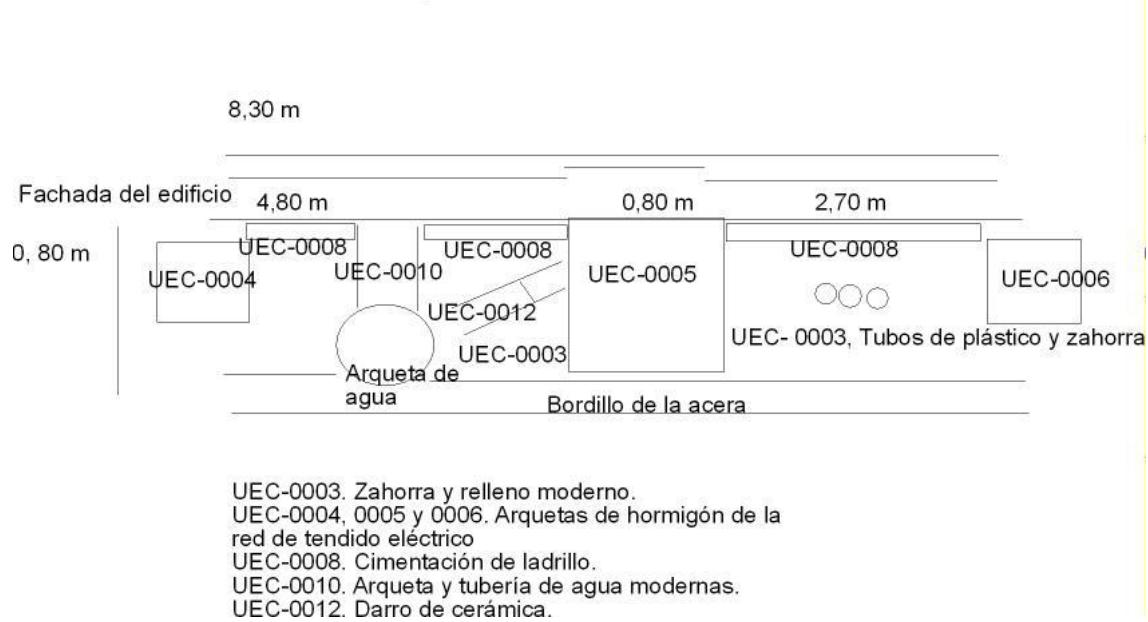
**CROQUIS PLANTA DE LA ZANJA C/ M<sup>a</sup> PINEDA**

UEC-0003. Zahorra y relleno moderno.  
 UEC-0004, 0005 y 0006. Arquetas de hormigón de la red de tendido eléctrico  
 UEC-0008. Cimentación de ladrillo.  
 UEC-0010. Arqueta y tubería de agua modernas.  
 UEC-0012. Darro de cerámica.

En primer lugar se ha delimitado la zona a rebajar, 8,30 m de longitud entre dos arquetas con un ancho de 0,80 m que ocupaba toda la acera (dos filas de baldosas) exceptuando el bordillo que no se vio afectado. Continuaron con el levantamiento del pavimento de la zona mediante retro excavadora con martillo. Una vez levantado el pavimento se procede al rebaje hasta la cota proyectada, de entre 0,70 y 0,80 m. La apertura se ha realizado mediante máquina retro excavadora, martillo compresor, y algunos tramos manualmente. Para abrir las arquetas se ha empleado el martillo compresor. La acera conformada por baldosas de piedra es la **UEC-0001**, y su preparación de hormigón la **UEC-0002**, que constituye una gruesa capa que oscila entre los 0,30 y los 0,40 m. La **UEC-0003** es el relleno de la zanja. Este se compone principalmente por las canalizaciones anteriores del tendido de la red eléctrica y de la red hidráulica, con un diámetro oscila los 18 mm, y por el relleno sedimentológico de la zanja compuesto en su mayoría por gravas y arenas, restos de ladrillo y mortero (todos de ladrillo actual). La capa de zahorra presentaba como mínimo 0,40 cm de espesor. No han aparecido restos cerámicos, ni material de construcción. Este tramo de zanja se encuentra cortado por

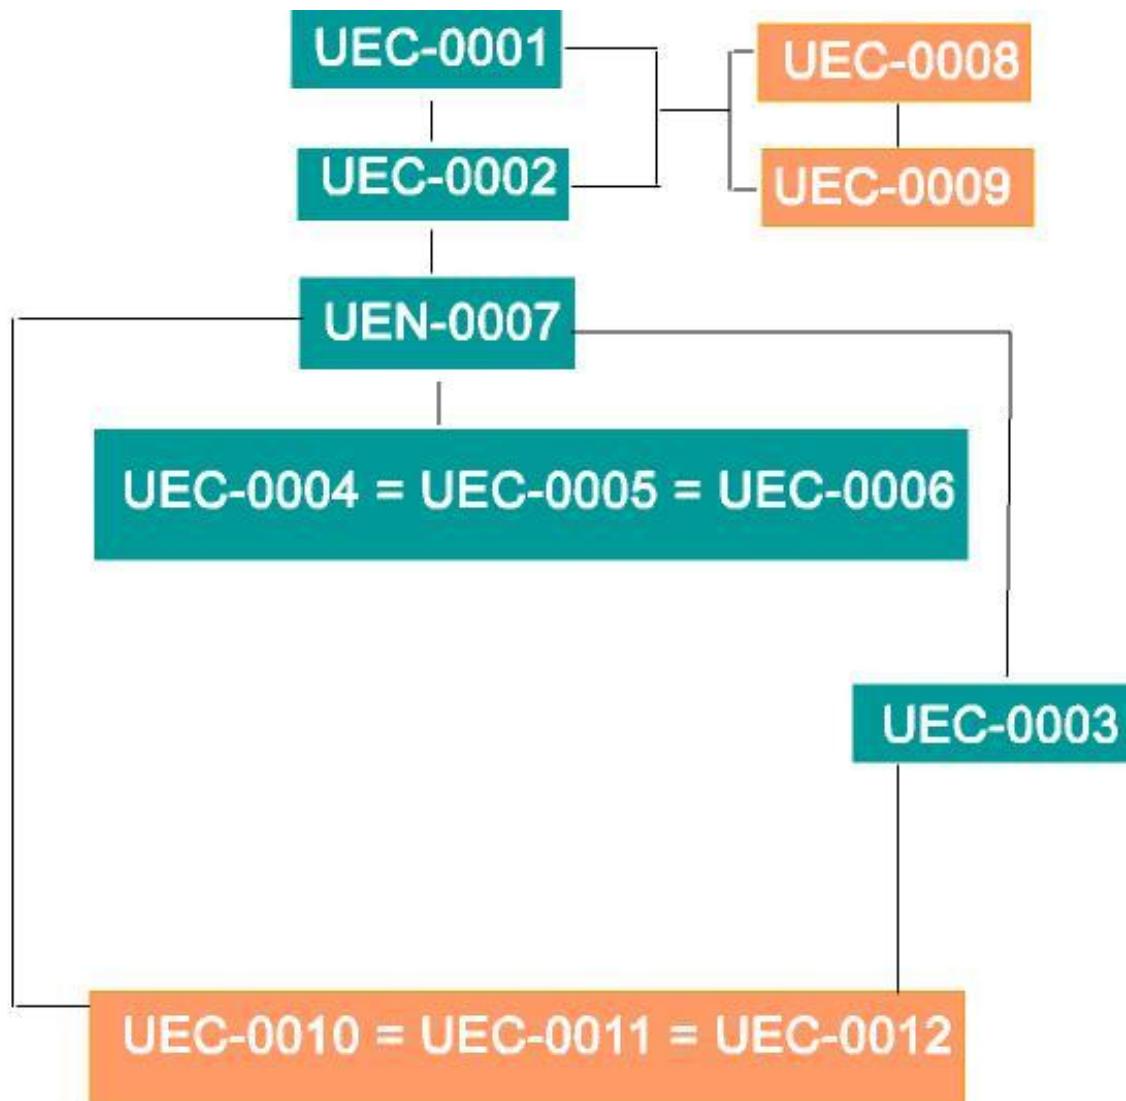
Fase I. Finales s.XX-s.XXI.

Fase II. Mediados s.XX

**Figura 6.** Diagrama de Harris.
