| | <b>PLIEGO TÉCNICO PARA LA<br/>RENOVACION Y REPARACION DE<br/>VARIAS PUERTAS SECCIONALES EN<br/>CETURSA SIERRA NEVADA S.A.</b> | Área Técnica<br>Fecha creación: Jun 2024 |

## 1.- OBJETIVO

El objetivo del presente pliego de Prescripciones Técnicas (PPT) es describir los trabajos para llevar a cabo la renovación y reparación de varias puertas seccionales existentes en edificios de Cetursa Sierra Nevada S.A. (Cetursa) y en ciertos remotes, afectadas por las últimas tormentas y fuertes vientos. Los trabajos se dividen en dos lotes que se describen a continuación:

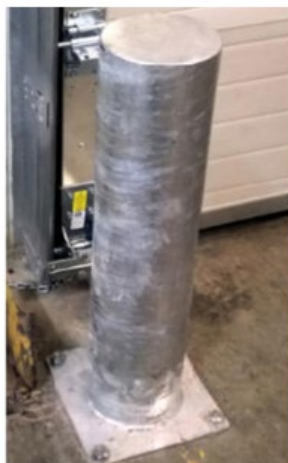
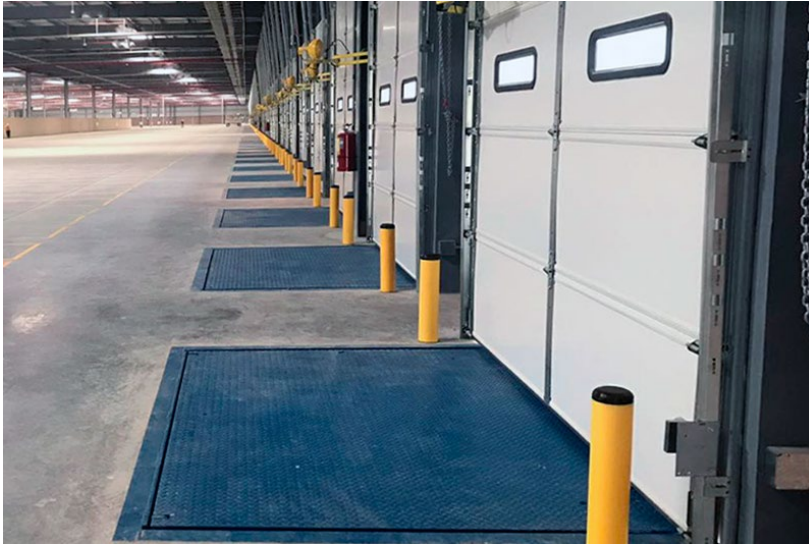
Imágenes de referencia:

La estimación de los bolardos de protección se ha realizado a máximos, se estima una cantidad total de hasta 40 unidades, pudiendo quedar algunos elementos sin instalar en algunas puertas, o incluso, por decisión de Cetursa podría no instalarse ninguna unidad. Antes de realizar el pedido con la cantidad y tipo de los bolardos a ejecutar, se corroborará con los responsables de los talleres.
