**PROYECTO DE EJECUCIÓN**

**RECONSTRUCCIÓN DEL PATIO DEL CASTILLO DE VÉLEZ BLANCO, ALMERÍA**

**MEMORIA**

PEDRO SALMERÓN ESCOBAR, ARQUITECTO. GRANADA, FEBRERO DE 2019  
CORREGIDO EN ABRIL DE 2022

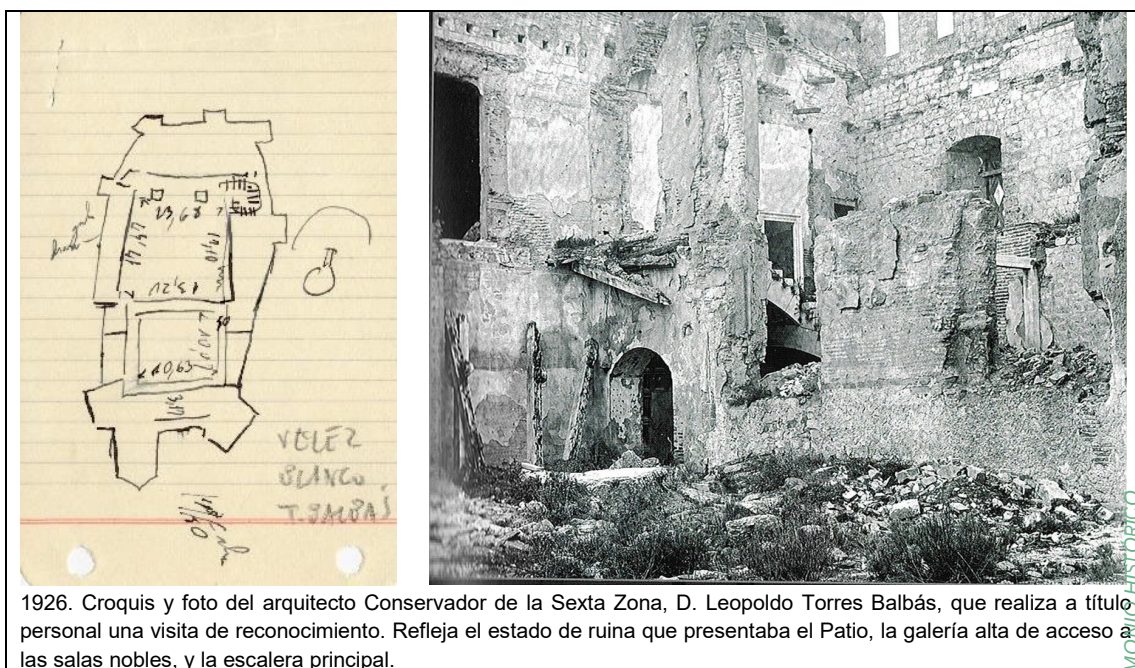
1926. Croquis y foto del arquitecto Conservador de la Sexta Zona, D. Leopoldo Torres Balbás, que realiza a título personal una visita de reconocimiento. Refleja el estado de ruina que presentaba el Patio, la galería alta de acceso a las salas nobles, y la escalera principal.

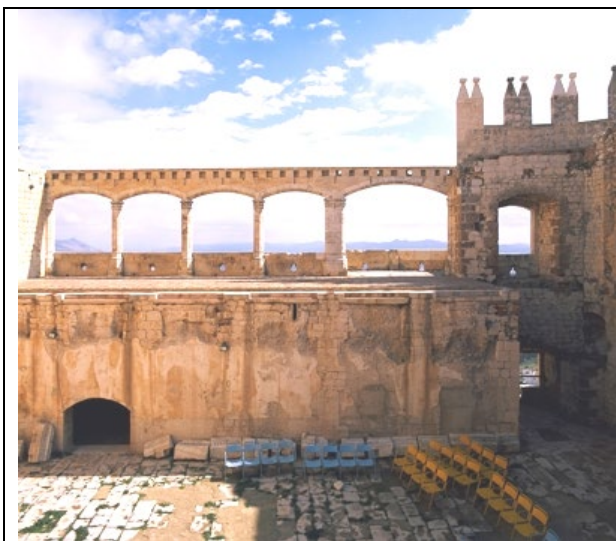
Vista anterior a 1992, donde se muestran ejecutadas las obras propuestas por el proyecto de 1987, referentes al alzado Este del Patio [Bodega y Botillería en nivel inferior, y nuevo forjado de piso en el Corredor de los Miradores]

También se reordenan los espacios de la Bodega y la Botillería, con la eliminación física de ambos y la instalación de una entreplanta superior ligera en madera. Por último, se sustituye el forjado de piso del Corredor de los Miradores, realizando uno nuevo en hormigón nervado.

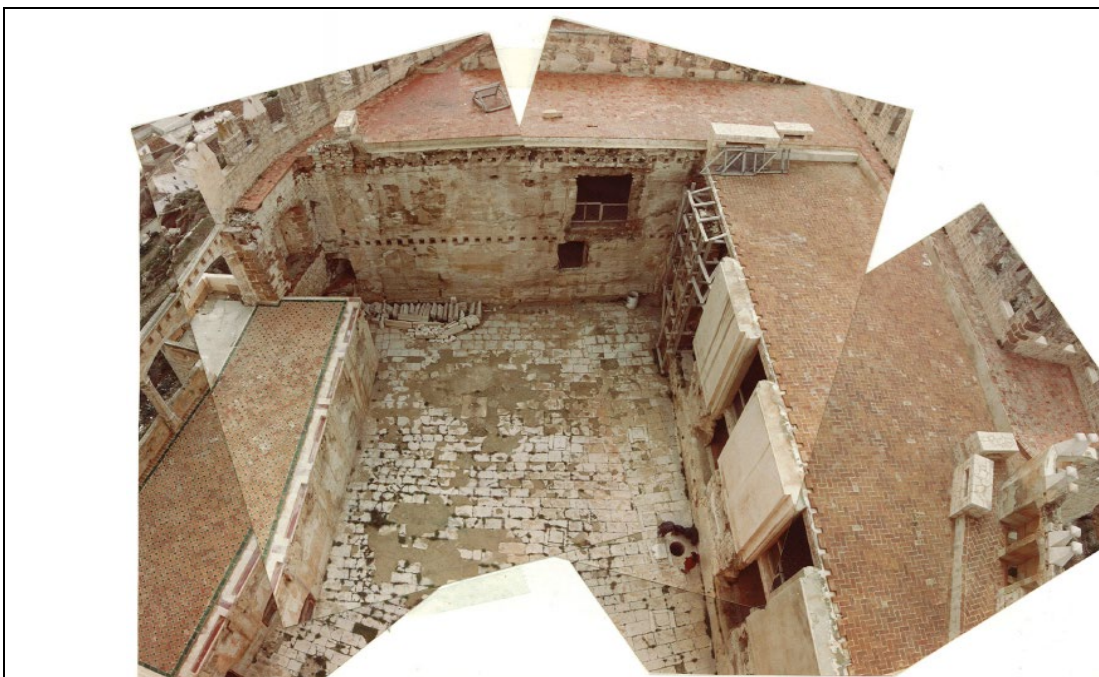
Vista general del Palacio desde la Torre del Homenaje c.a. 1991. Se observa la renovación de forjados en las alas Este y Oeste del Patio, dejando pendiente para el proyecto de 1992 la sustitución de la cubierta de las Salas Nobles, la reinstalación de la galería entorno al Patio y la disposición de paños revestidos con chapa de plomo.

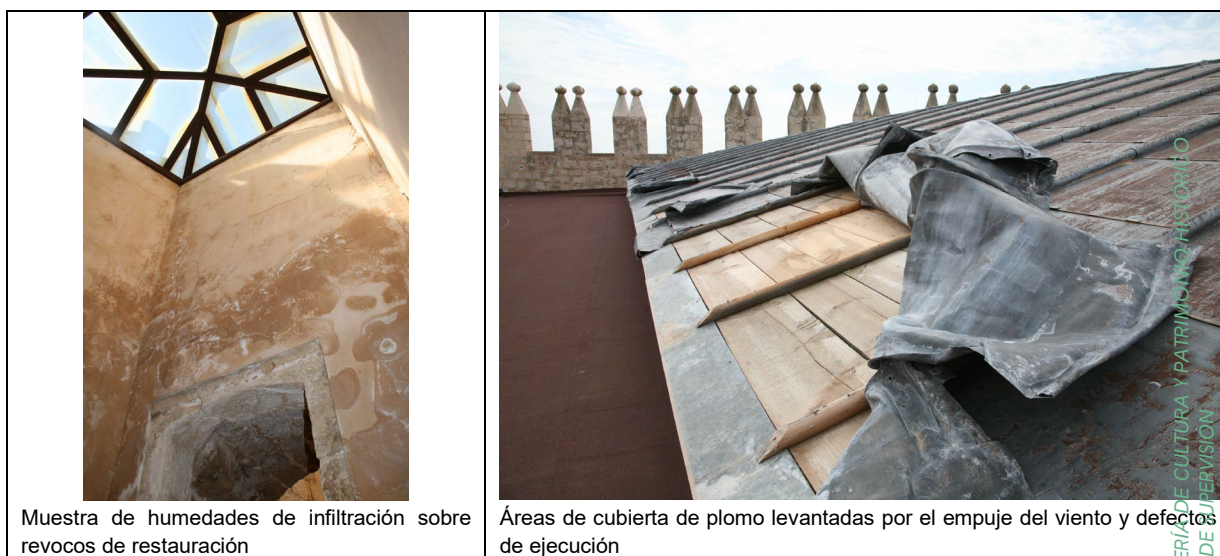
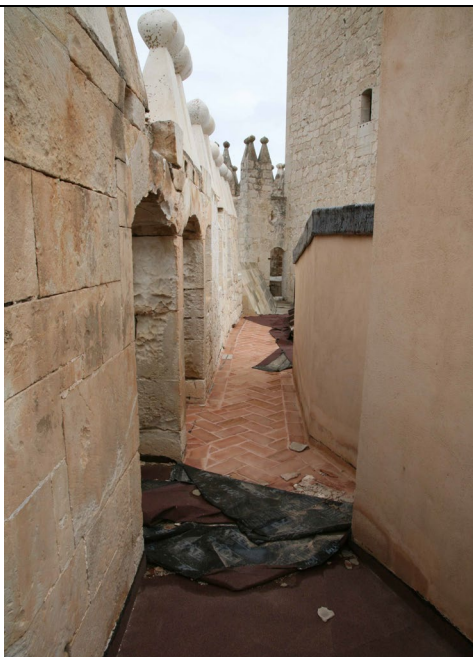
Aéreas inundables debido a la escasez de puntos de achique de aguas blancas

A la falta de estanqueidad del plano horizontal hay que unir la grave carencia de elementos de evacuación de aguas blancas –gárgolas-. Pueden observarse áreas que con escasas precipitaciones se inundan fácilmente, produciendo un filtrado progresivo de humedad hacia los muros. Por esta razón el proyecto propone el emplazamiento de nuevas gárgolas que van a liberar a las cubiertas de zonas de acumulación - embalse de agua.

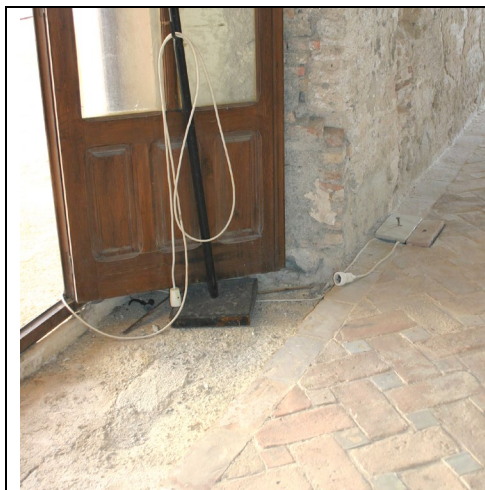
Muestra de la red eléctrica existente. Embutida en el suelo con registros accesibles presenta tomas improvisadas a causa del uso.

- Red eléctrica completamente renovada para el servicio de las áreas habilitadas para la visita según los objetivos de encargo de este proyecto y para los ámbitos de acceso mejorados como la rampa - escalera exterior. Sus características y traza se detallan en los diferentes documentos técnicos.
- Red eléctrica parcialmente renovada en zonas de contacto con espacios cuyo tratamiento no es objeto de este proyecto. Las actuaciones se han limitado a renovaciones imprescindibles para el buen funcionamiento del conjunto de la instalación.

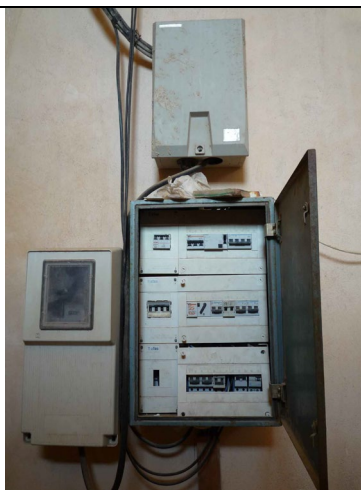
Actual cuadro general de protección – en la bodega- que se renueva completamente según proyecto.

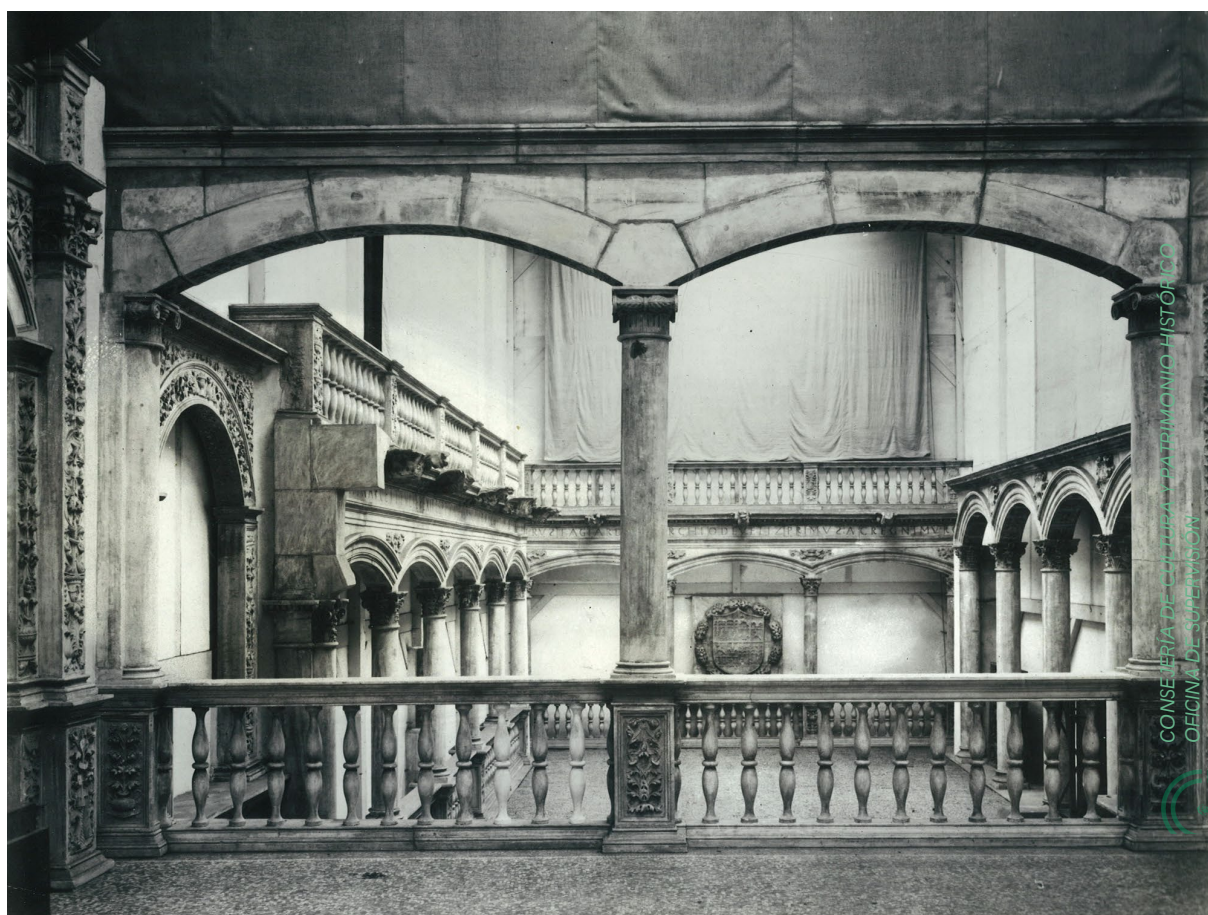
Imagen inédita (s.f.) de un montaje experimental del Patio del Castillo de Vélez-Blanco en el MET facilitada por Pedro Martínez Peña, hijo de Adolfo Martínez Gásquez, perteneciente al Archivo privado de la familia

A continuación, se inserta una fotografía inédita de un montaje experimental dirigido por Olga Raggio en el Metropolitan que, aún siendo una vista imposible de conseguir por la configuración del Castillo, reúne de forma muy interesante en una sola imagen el pórtico de la logia de la escalera teniendo como fondo una visión de la parte superior de las arcadas del patio con la balaustrada de remate. La fotografía aporta al mismo tiempo una visión de los ensayos escenográficos que se hicieron hasta llegar a la actual configuración del montaje en el MET. Este experimento era algo común a la museografía de esa época en el contexto americano que contaba con conjuntos casi completos de claustros, patios, pórticos, retablos y rejas monumentales procedentes de todo el mundo.

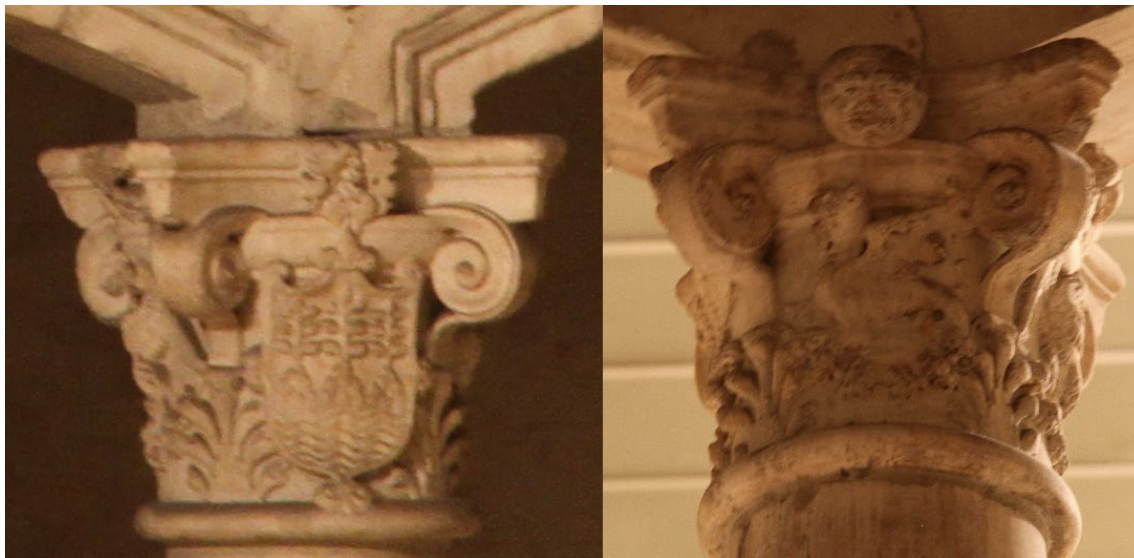
Fotografías de cara frontal (izq.) y cara trasera (der.) del quinto capitel de la planta superior del alzado porticado del Patio de Vélez Blanco en el MET. Fuente: Ismael Motos (2017).

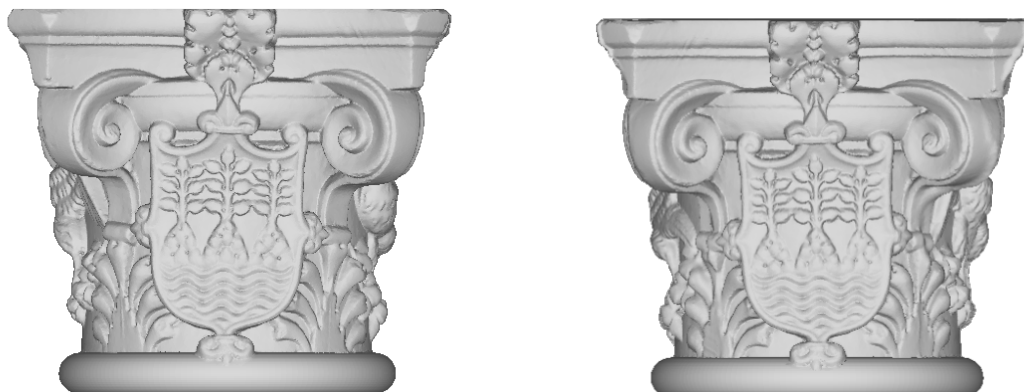
Ortofotos de vista frontal (izq.) y vista trasera (der.) del mismo capitel escaneado por DeltaCad (2008). Fuente: Delegación Provincial en Almería de la Consejería de Cultura, Junta de Andalucía.

Por lo que respecta a la carencia de volúmenes escaneados, en el caso concreto del único capitel doble-esquinero del patio, se opta por una “reproducción” de su cara interna por aproximación. Este hecho requiere la toma de datos in situ en el MET por parte de una persona del equipo, que viajó hasta Nueva York para documentar métrica y fotográficamente el perímetro del plinto y fuste de dicho elemento, herramientas básicas que sirven para formular la solución de proyecto.
