PROYECTO DE REPARACIÓN PARCIAL DE MURO DE CERRAMIENTO PERIMETRAL  
2. PLANOS

SERCICIOS CENTRALES DE LA CONSEJERÍA DE AGRICULTURA, PESCA, AGUA Y DESARROLLO RURAL  
C/ TABLADILLA, Nº5. SEVILLA

CLIENTE  
JUNTA DE ANDALUCÍA

FECHA  
JUNIO 2024

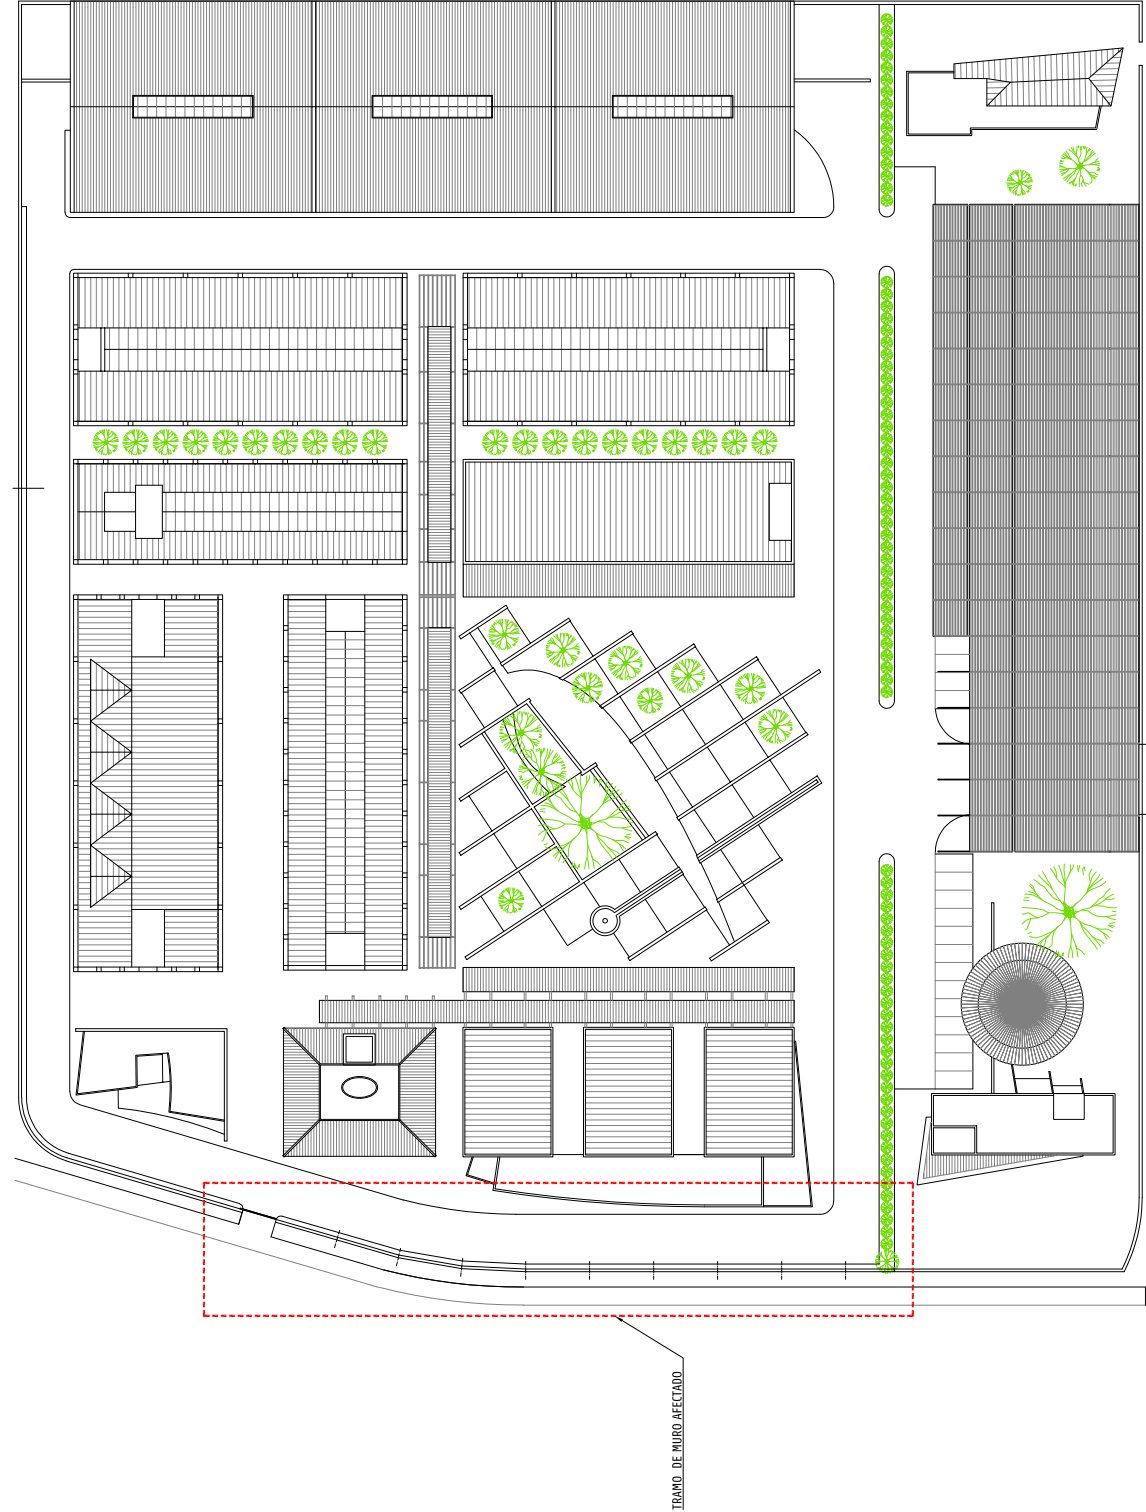
PLANO : PLANTA GENERAL. ESTADO ACTUAL  
ESCALA : 1:500

TRAMO DE MURO AFECTADO

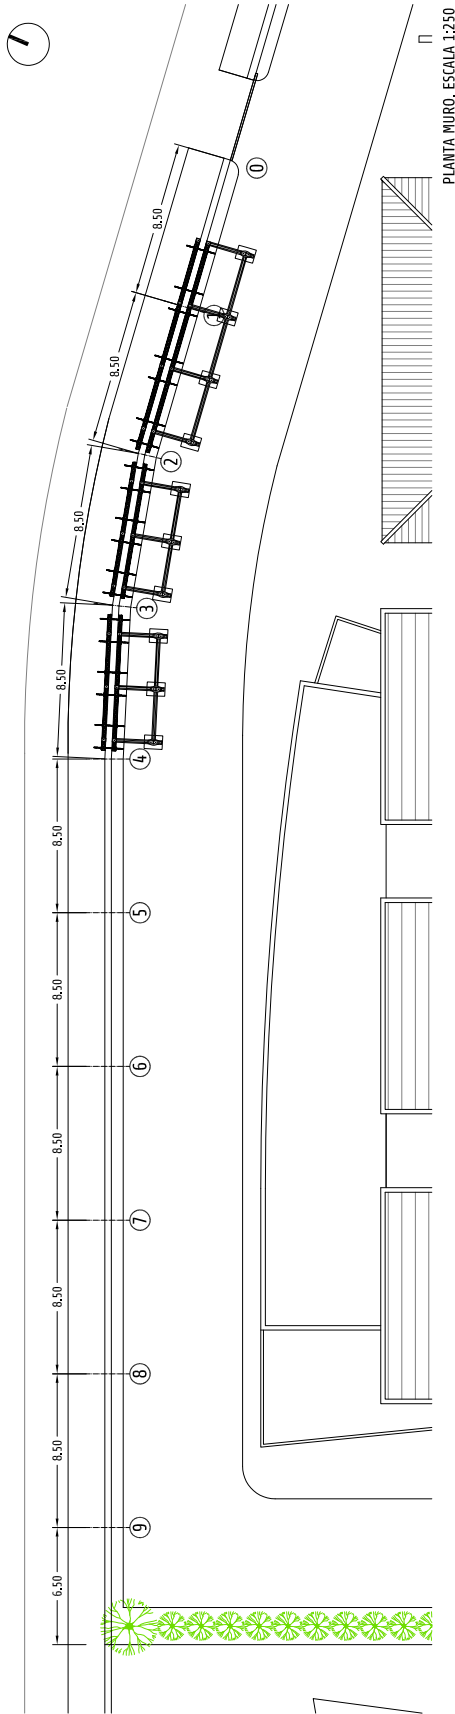
PLANO : ESTADO ACTUAL. ESTABILIZADOR EXISTENTE  
ESCALA : VARIAS

REMATÉ DE PIEDRA ARTIFICIAL CON GOTERÓN DE 6 cm DE ESPESOR.

MURO DE CERRAMIENTO DE 1.1 PIES DE LADRILLO EXTRUSIONADO MODELO MALPESA TRIANA 240x120x40 mm, APAREJO A Soga y Tizon, TOMADO CON MORTERO DE CEMENTO

ESTABILIZADOR DE FACHADA MODELO SOLDIER MKII DE 568

INSTALACIONES DE ALARMA Y DE CCTV EN CORONACIÓN DE MURO

VIGAS TIPO "SOLDIER" DE ESTABILIZADOR DE FACHADA

TORNILLO PASANTE BARRA TIPO "DYWIDAG"

CONTRAPESO DE ESTABILIZADOR DE HORMIGÓN EN MASA 100x75x50 cm

CIMENTACIÓN DE MURO DE HORMIGÓN ARMADO

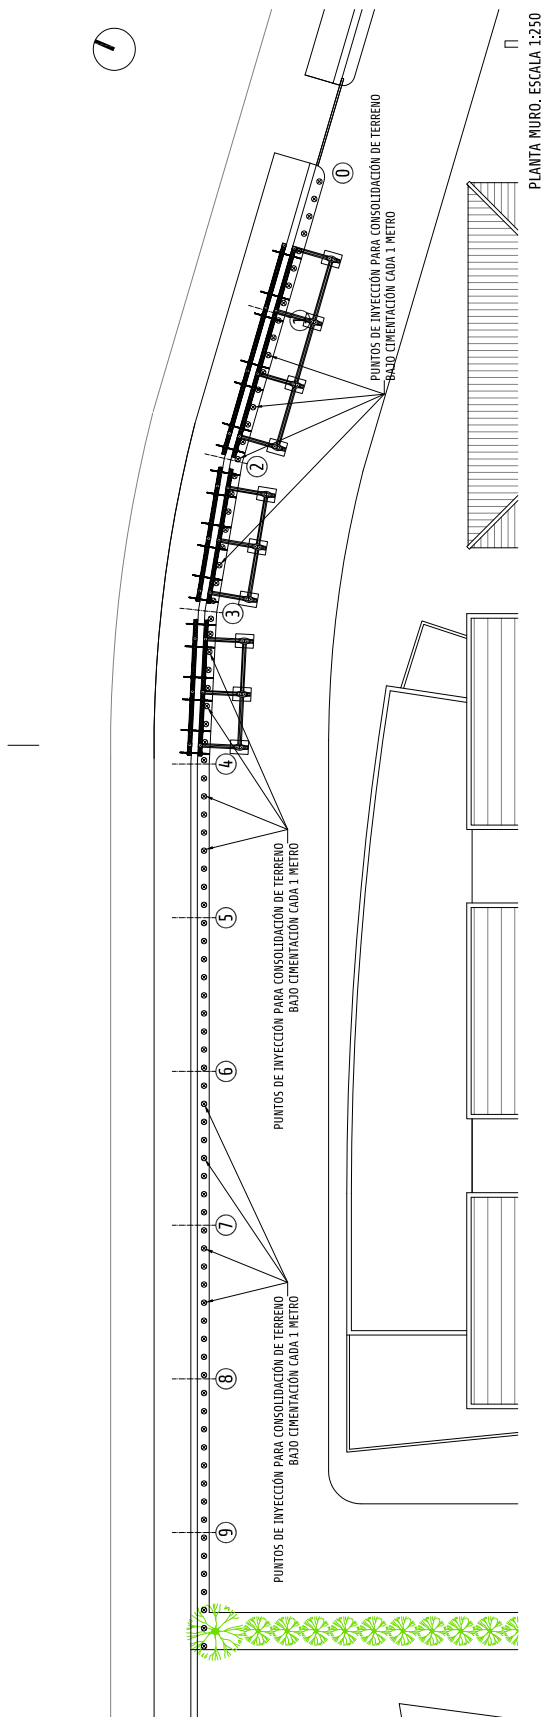
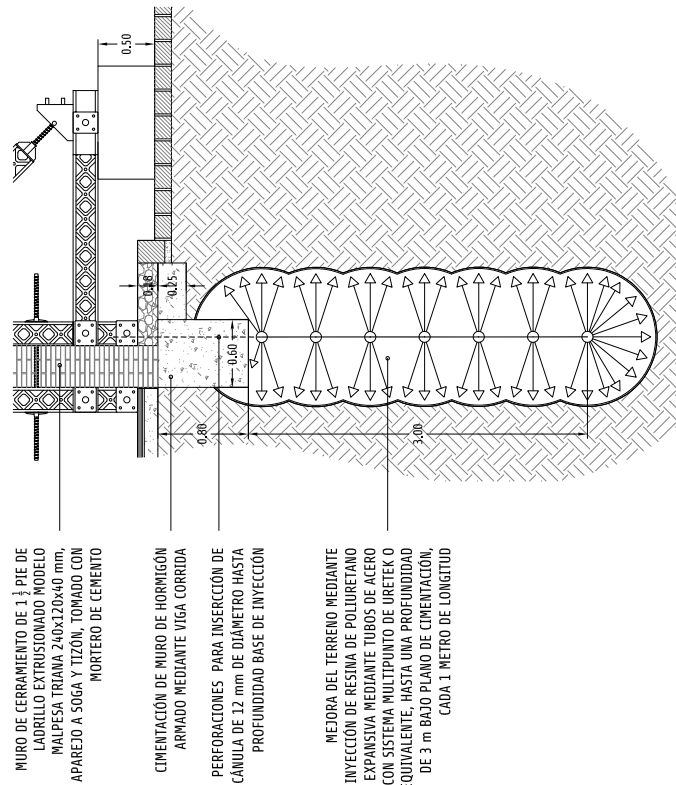
PLANO : FASE I. CONSOLIDACIÓN DEL TERRENO  
ESCALA : VARIAS

SE REALIZARÁ CONSOLIDACIÓN DEL TERRENO MEDIANTE LA INYECCIÓN DE RESINA EXPANSIVA DE POLIURETANO EN DIFERENTES NIVELES DEL TERRENO BAJO LA CIMENTACIÓN DEL MURO, HASTA UNA PROFUNDIDAD TOTAL DE 3 METROS BAJO EL PLANO DE APOYO, SIGUIENDO EL SISTEMA DE INYECCIÓN MULTIPUNTO DE URETEK O EQUIVALENTE APROBADO. PARA ELLO SE SEGUIRÁ EL SIGUIENTE PROCEDIMIENTO:

- REALIZACIÓN DE PERFORACIONES EN EL TERRENO BAJO EL PLANO DE CIMENTACIÓN HASTA LA PROFUNDIDAD MÁXIMA DE INYECCIÓN. DISTANCIA ENTRE INYECCIONES DE 1 m COMO MÁXIMO.

- EJECUCIÓN DE INYECCIONES CON RESINA EXPANSIVA DE POLIURETANO, TIPO URETEK GEOPLUS O EQUIVALENTE APROBADO, A TRAVÉS DE TUBOS DE ACERO DE 12 mm DE DIÁMETRO EQUIPADOS CON ORIFICIOS CALIBRADOS PARA SALIDA UNIFORME DE LA RESINA. CONTROL CONTINUO DE LA INYECCIÓN MEDIANTE LÁSER (PRECISIÓN MAYOR A 0.1 mm) HASTA "LEVANTADO" DE LA CIMENTACIÓN.

DETALLE CONSOLIDACIÓN CIMENTACIÓN. ESCALA 1:40

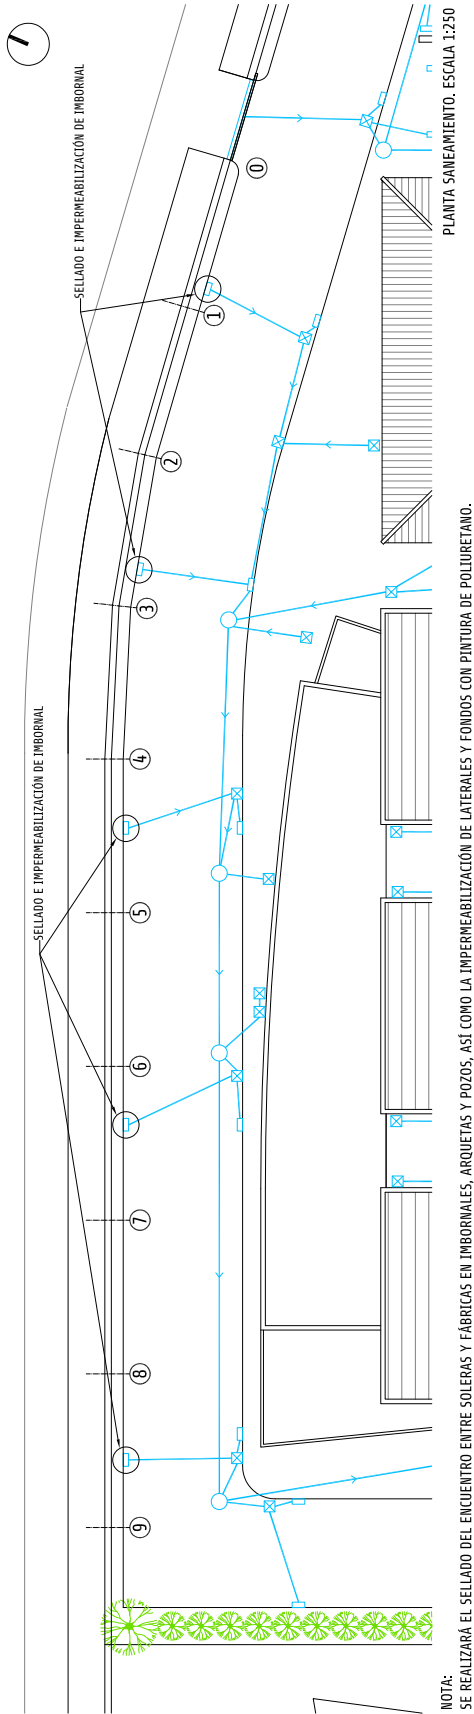
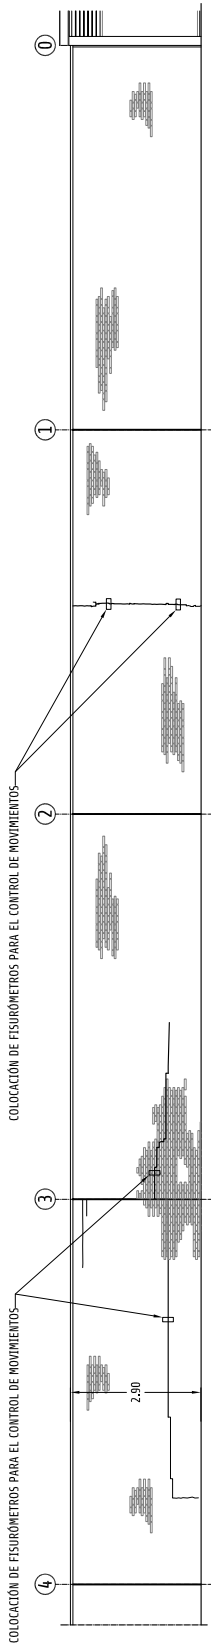
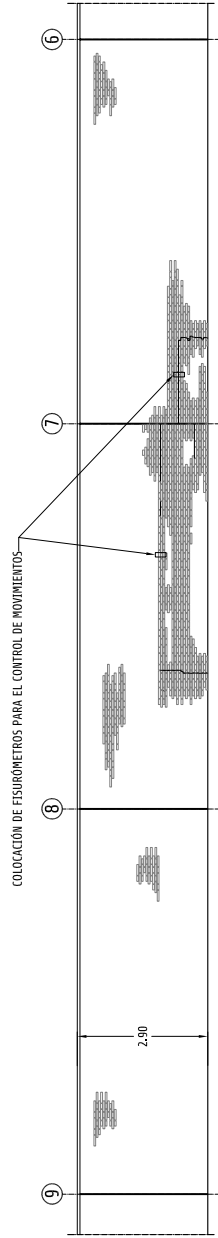
PLANO : FASE I. ACTUACIONES AUXILIARES  
ESCALA : VARIAS

NOTA:  
PARA ASEGURAR LA ESTABILIZACIÓN DE LOS MOVIMIENTOS DE LA CIMENTACIÓN A LO LARGO DE LA FASE I DE INTERVENCIÓN, SE ESTABLECE UN PERIODO DE CONTROL DE LA ESTABILIDAD DEL MISMO DE UN AÑO, PARA LO CUAL SE INSTALARÁN UNA SERIE DE FISUROMETROS EN LA CARA INTERIOR DEL MURO. DURANTE ESTE PERIODO SE REALIZARÁ UN SEGUIMIENTO MENSUAL DE DICHS FISUROMETROS PARA COMPROBAR LA ESTABILIZACIÓN DE LOS MOVIMIENTOS, O LA POSIBLE APARICIÓN DE NUEVAS PATOLOGÍAS.

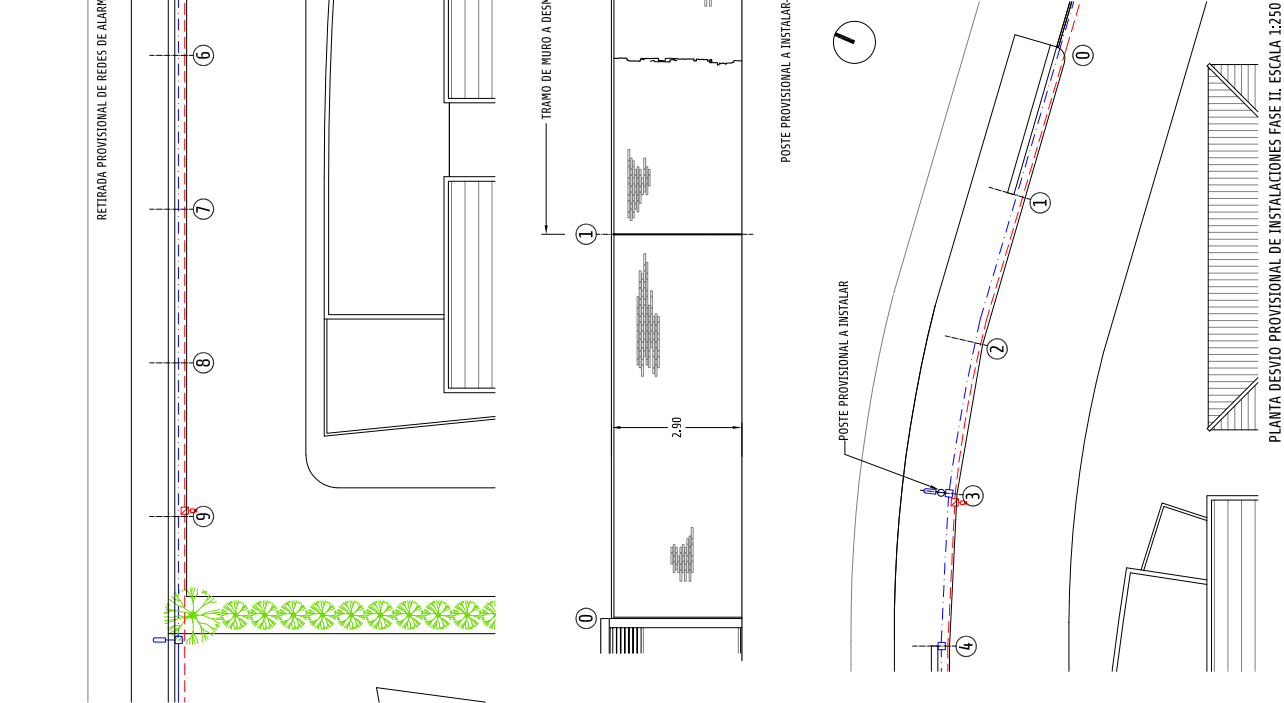
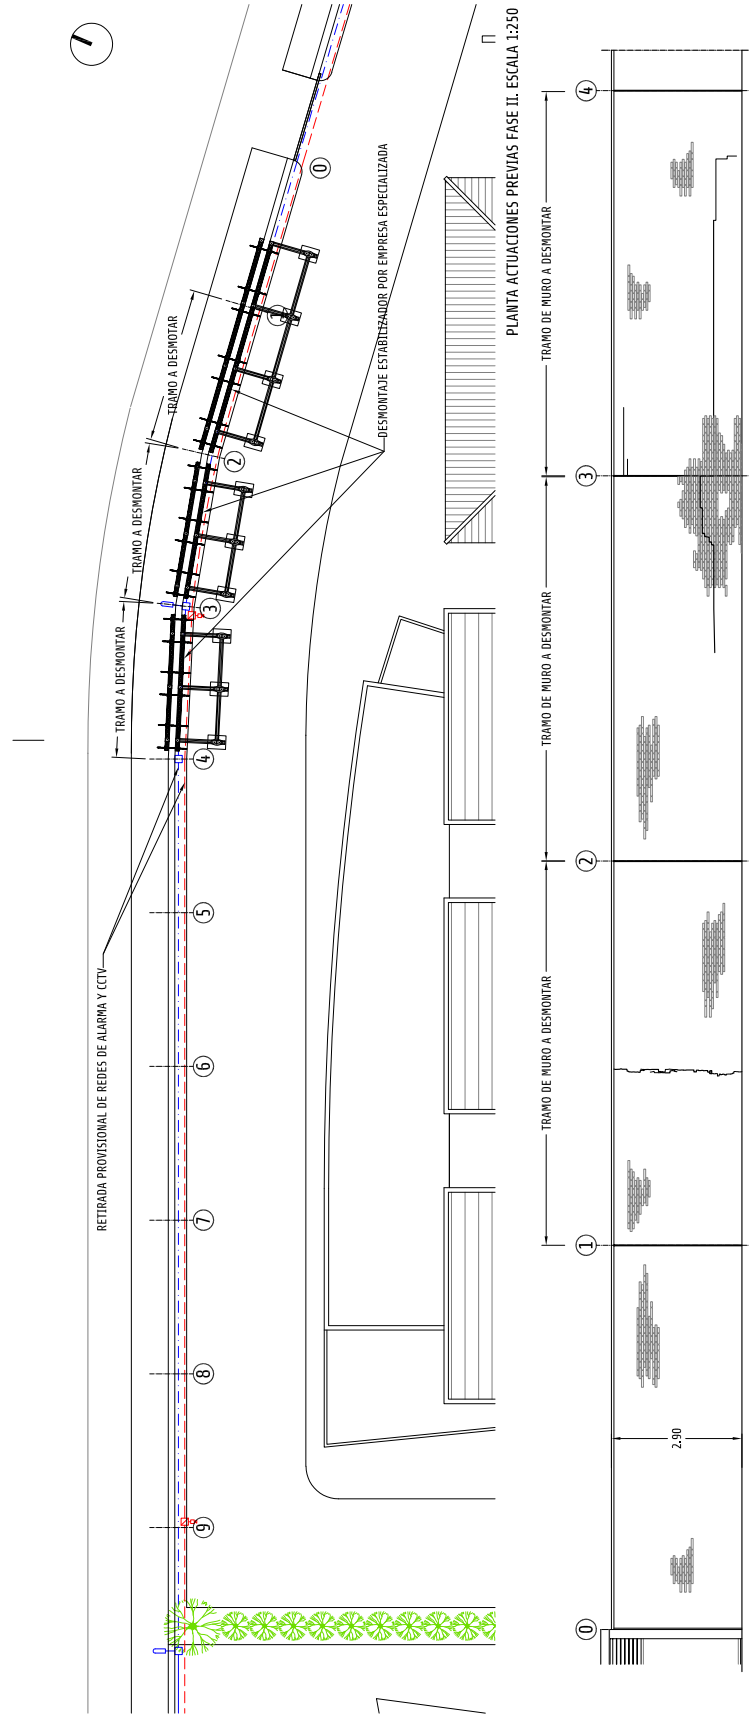
PLANO : FASE II. ACTUACIONES PRELIMINARES  
ESCALA : VARIAS

ALZADO EXTERIOR ENTRE JUNTAS 0 Y 4. COLOCACIÓN DE FISUROMETROS. ESCALA 1:100

NOTAS:  
EL INICIO DE LA FASE II DE LA INTERVENCIÓN COMENZARÁ UNA VEZ ESTABILIZADA LA CIMENTACIÓN.  
LAS ACTUACIONES A EJECUTAR SERÁN:

- DESMONTAJE DEL ESTABILIZADOR DE FACHADA POR PARTE DE EMPRESA ESPECIALIZADA (A PODER SER LA EMPRESA QUE INICIALMENTE SE ENCARGÓ DEL MONTAJE DEL MISMO), SIGUIENDO LOS PASOS ESTABLECIDOS POR LA MISMA. SE ASEGURARÁ EN TODO MOMENTO LA ESTABILIDAD DE LOS PANOS AFECTADOS HASTA SU DESMONTAJE CON APEOS PROVISIONALES, SI ES NECESARIO.
- RETIRADA PROVISIONAL DE LAS INSTALACIONES DE ALARMA Y CCTV, DESANCLÁNDOLAS DE LA CORONACIÓN DEL MURO Y FIDANDOLAS PROVISIONALMENTE A POSTES CONVENIENTEMENTE ERIGIDOS JUNTO AL MURO O ELEMENTOS DE FIJACIÓN ALTERNATIVA. ESTAS INSTALACIONES QUEDARÁN OPERATIVAS EN TODO MOMENTO, PARA GARANTIZAR LA SEGURIDAD DEL RECINTO DE LA CONSEJERÍA. ESTE PROCESO SE REALIZARÁ DE ACUERDO CON EL PERSONAL DE MANTENIMIENTO DE LA CONSEJERÍA.
- DESMONTAJE DE LOS TRAMOS DE MURO AFECTADOS POR LAS PATOLOGÍAS, APROVECHAMIENTO DE ELEMENTOS COMO PIEZAS DE REMATE SUPERIOR.

PLANTA DESVIO PROVISIONAL DE INSTALACIONES FASE II. ESCALA 1:250

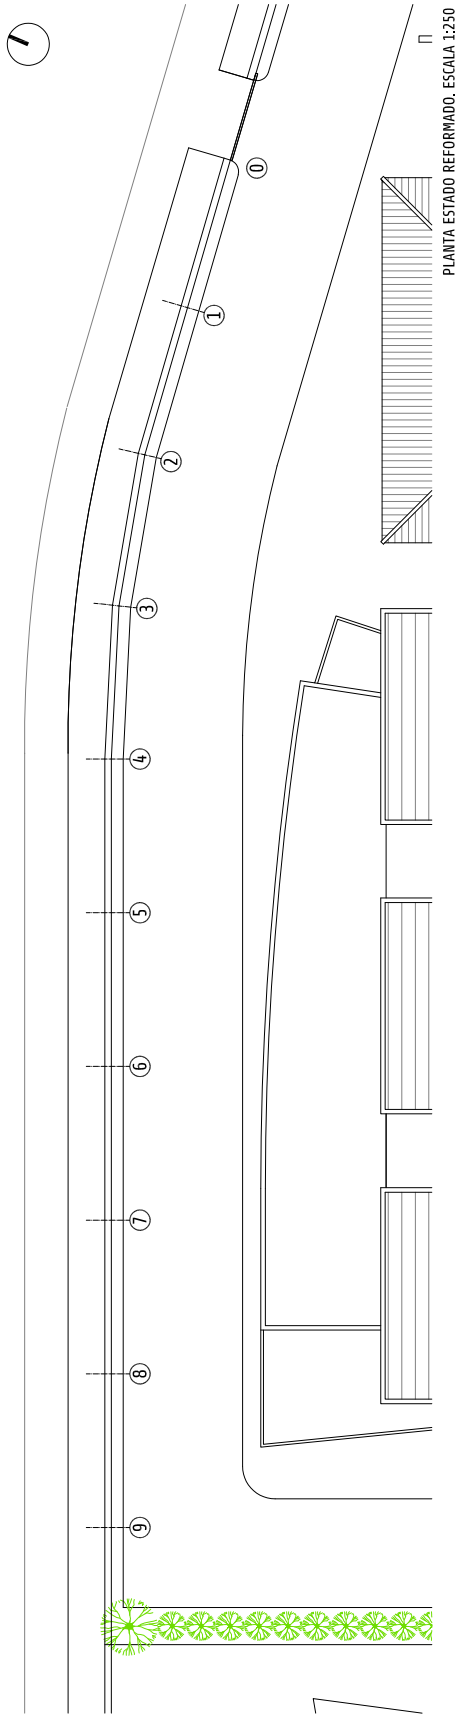
PLANTA ESTADO REFORMADO, ESCALA 1:250

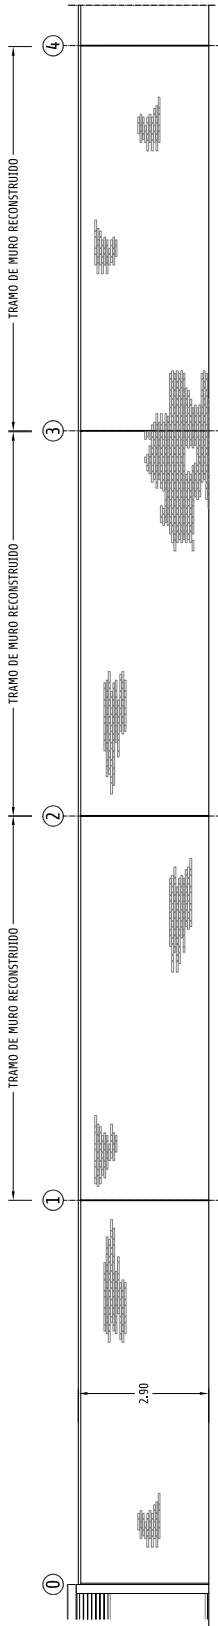
ALZADO EXTERIOR ENTRE JUNTAS 0 Y 4, ESTADO REFORMADO, ESCALA 1:100

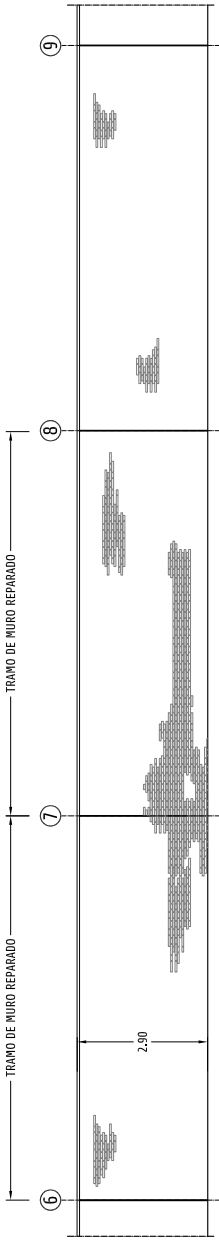
ALZADO EXTERIOR ENTRE JUNTAS 6 Y 9, ESTADO REFORMADO, ESCALA 1:100

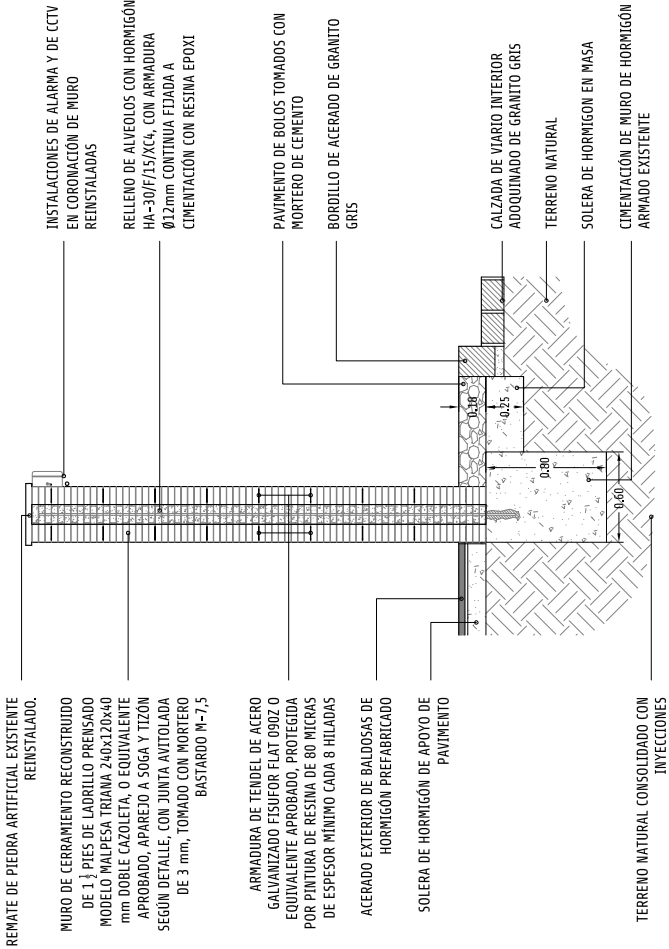
DETALLE SECCIÓN DE MURO RECONSTRUIDO. ESCALA 1:30

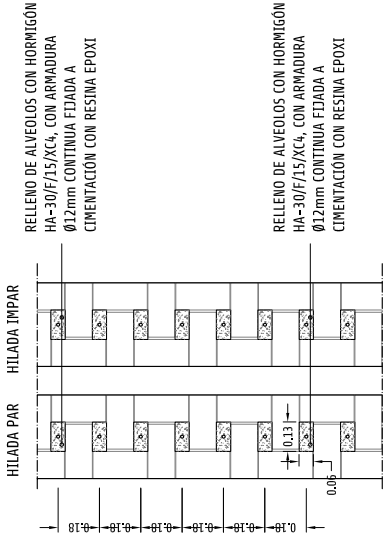
DETALLE PLANTA APAREJO MURO. ESCALA 1:20

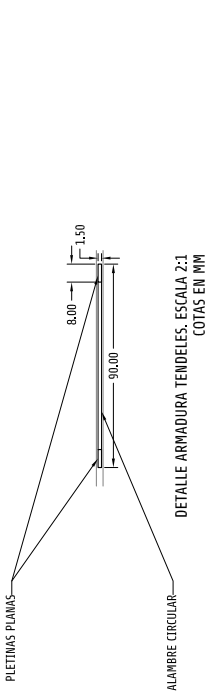
DETALLE ARMADURA TENDELES. ESCALA 2:1  
COTAS EN MM

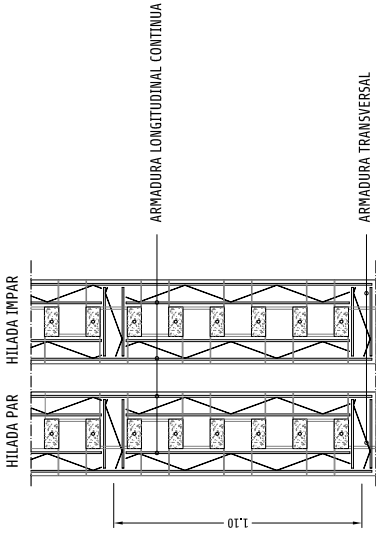
DETALLE PLANTA ARMADO TENDELES. ESCALA 1:20

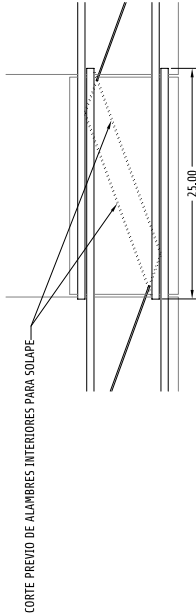
DETALLE SOLAPE DE ARMADURAS DE TENDEL. ESCALA 1:2  
COTAS EN MM

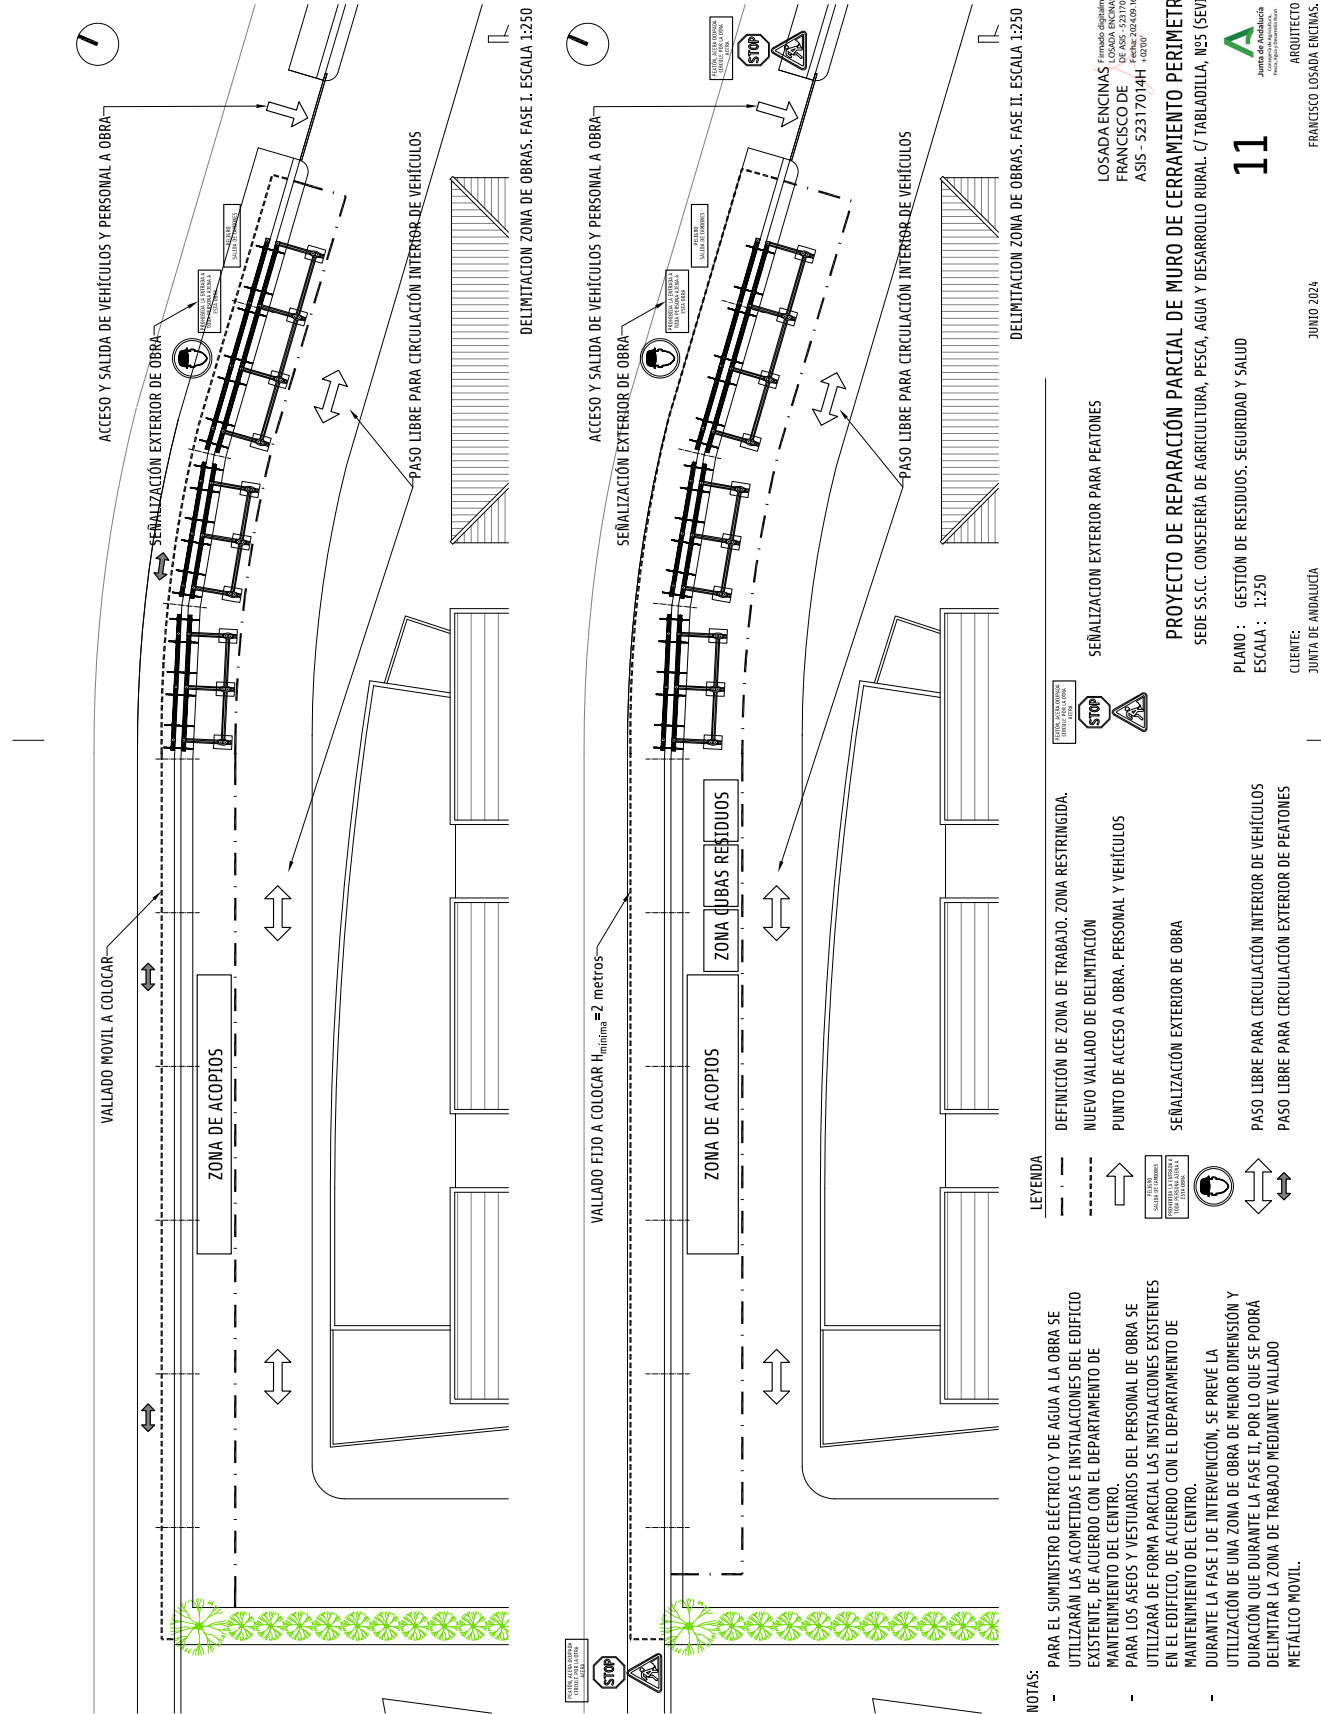
- PARA EL SUMINISTRO ELÉCTRICO Y DE AGUA A LA OBRA SE UTILIZARÁN LAS ACOMETIDAS E INSTALACIONES DEL EDIFICIO EXISTENTE, DE ACUERDO CON EL DEPARTAMENTO DE MANTENIMIENTO DEL CENTRO.
- PARA LOS ASES Y VESTUARIOS DEL PERSONAL DE OBRA SE UTILIZARÁ DE FORMA PARCIAL LAS INSTALACIONES EXISTENTES EN EL EDIFICIO, DE ACUERDO CON EL DEPARTAMENTO DE MANTENIMIENTO DEL CENTRO.
- DURANTE LA FASE I DE INTERVENCIÓN, SE PREVE LA UTILIZACIÓN DE UNA ZONA DE OBRA DE MENOR DIMENSIÓN Y DURACIÓN QUE DURANTE LA FASE II, POR LO QUE SE PODRÁ DELIMITAR LA ZONA DE TRABAJO MEDIANTE VALLADO METÁLICO MOVIL.
