PRESCRIPCIONES Y PROPUESTAS A INCLUIR EN LOS PLIEGOS DE RESTAURACIÓN DE RÍOS

ECODUCTO FICHA 1

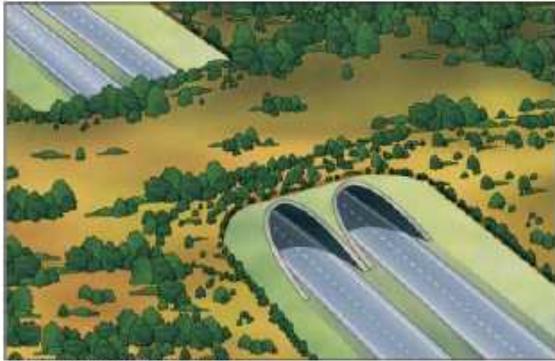
Figura 1.1 – Esquema general de un ecoducto.

- Los ecoductos son pasos superiores a las infraestructuras que, gracias a sus grandes dimensiones, permiten una óptima integración en el entorno, dando continuidad a la cobertura vegetal y a los habitats situados a ambos lados de la infraestructura.

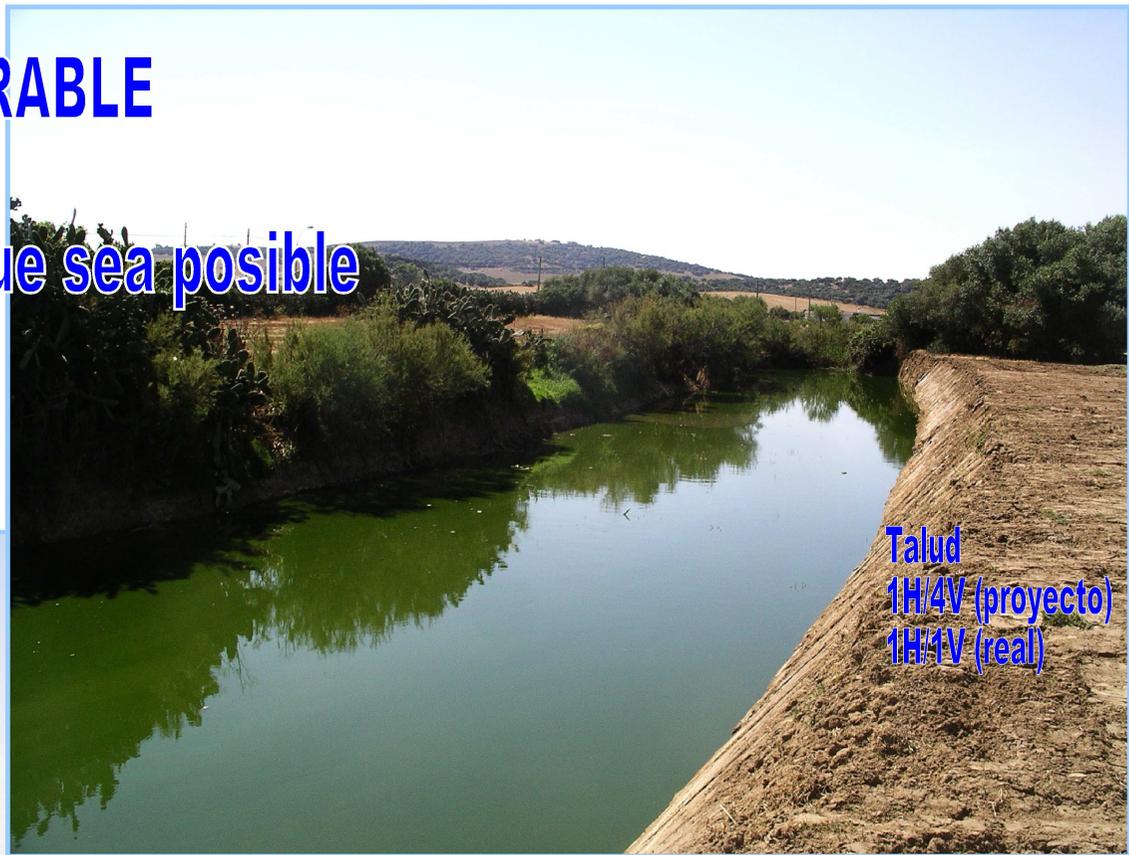
Talud
1H/4V (proyecto)
1H/1V (real)

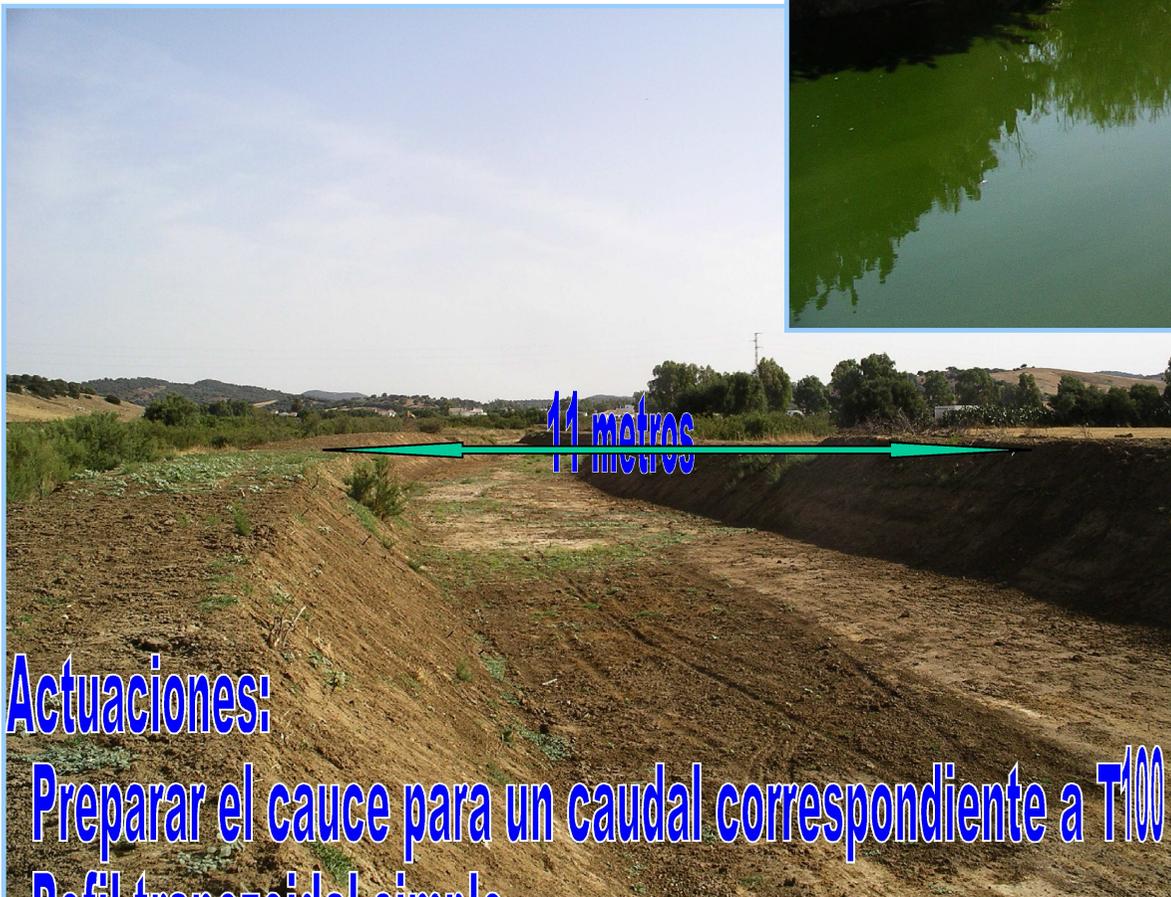
11 metros

Actuaciones:

Preparar el cauce para un caudal correspondiente a T¹⁰⁰

Perfil trapezoidal simple

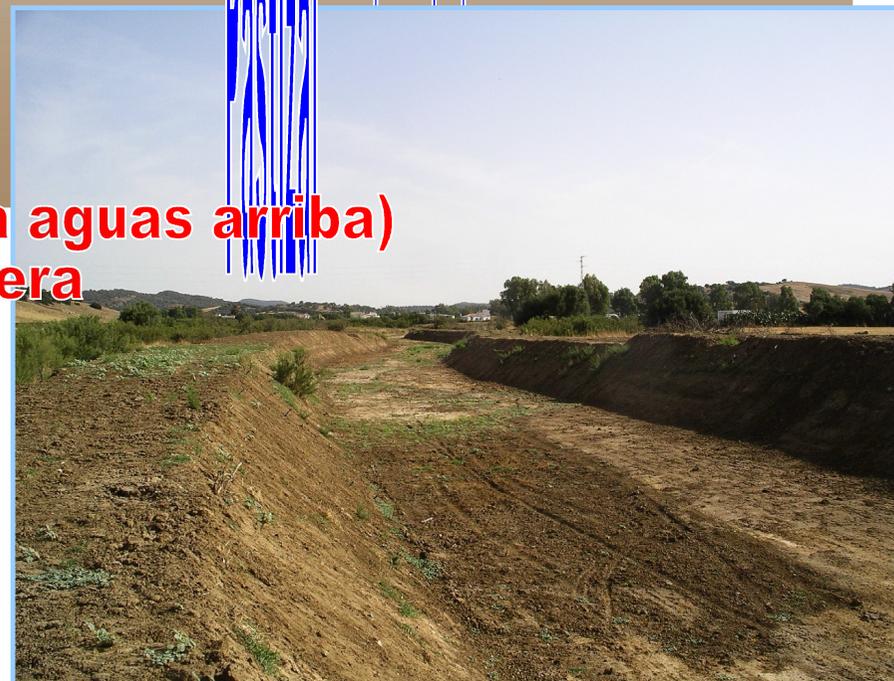
Hidráulica (comportamiento)

- El ensanche ha funcionado aguas abajo de la carretera
- El pueblo (aguas arriba) se ha librado "por los pelos"
- La deficiencia está en la carretera. En el marco

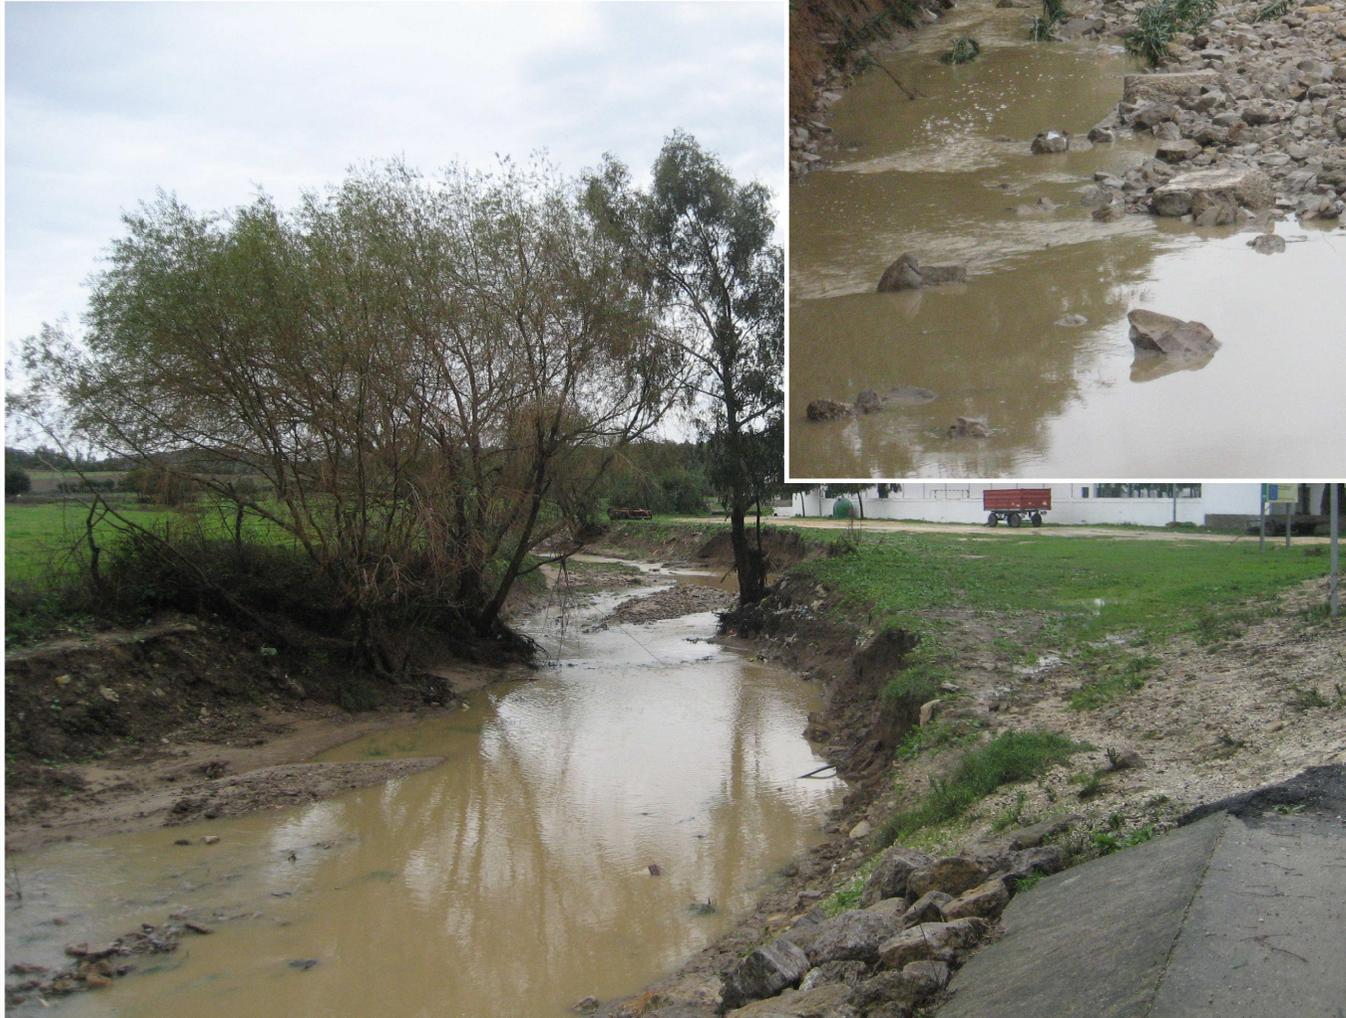
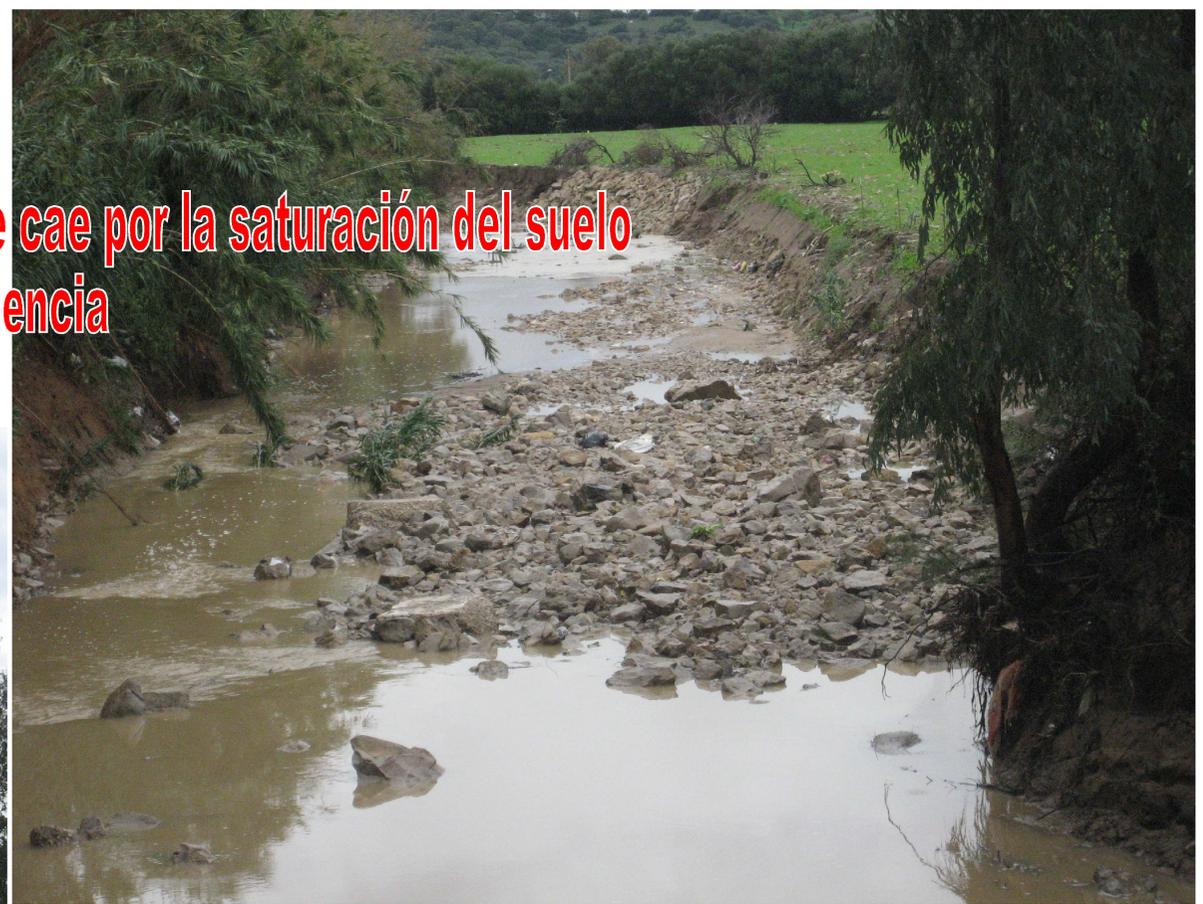
Geomorfología (corto plazo)

- Taludes erosionados
- Suelo arcillosos (vértico). Talud 1:1 se cae por la saturación del suelo
- Escollera caída en la zona de turbulencia

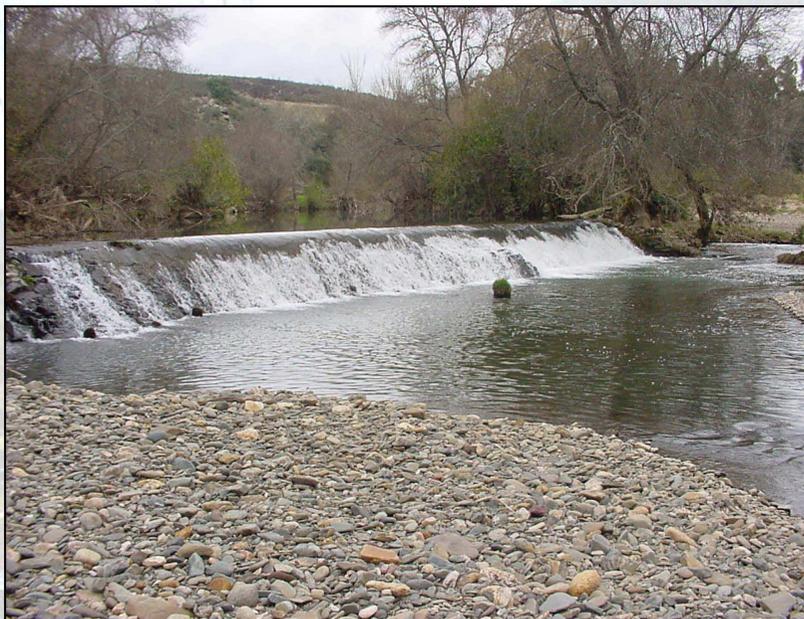
DIQUE DE LA JUSTICIA II

Dique de gran capacidad, se encuentra en buen estado, tiene unos 25 m entre estribos y un 1,5 metro de altura aproximadamente. En su cola existe un tramo por el que pierde agua en uno de sus márgenes, desviándose parte del caudal y produciendo un efecto de by-pass sobre el dique.

Está construido en mampostería y su coronación está reforzada con hormigón. No se encuentra muy colmatado.

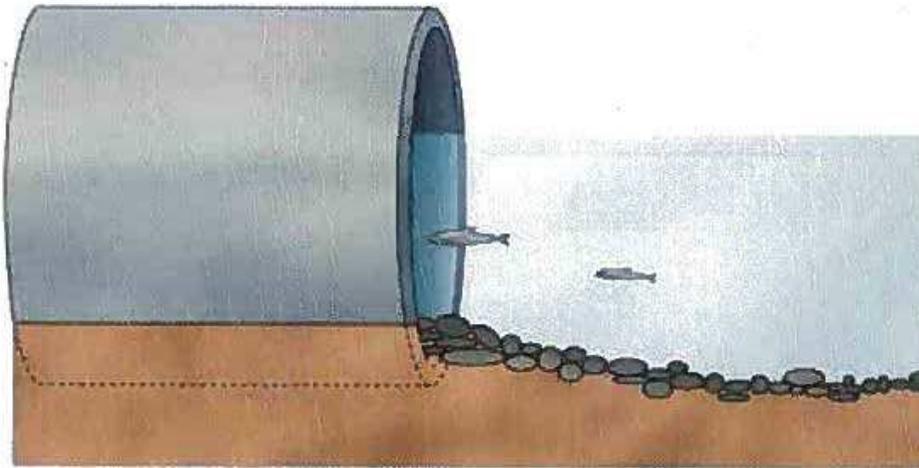
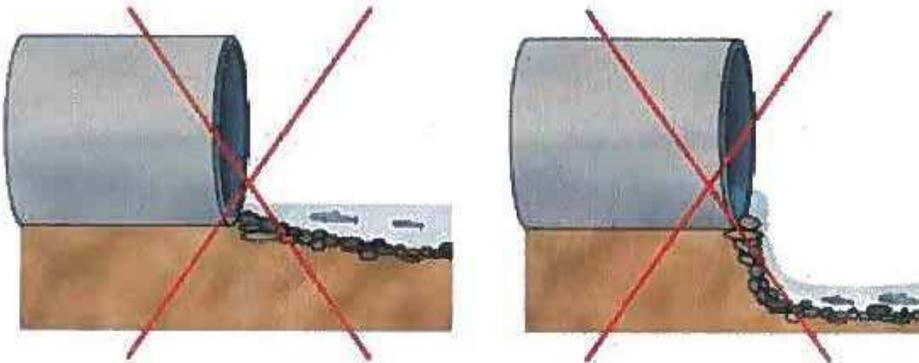
Obras de paso

$Q = \downarrow \text{Sección} \times \uparrow \text{Velocidad}$

Genera erosión aguas abajo → Efecto barrera

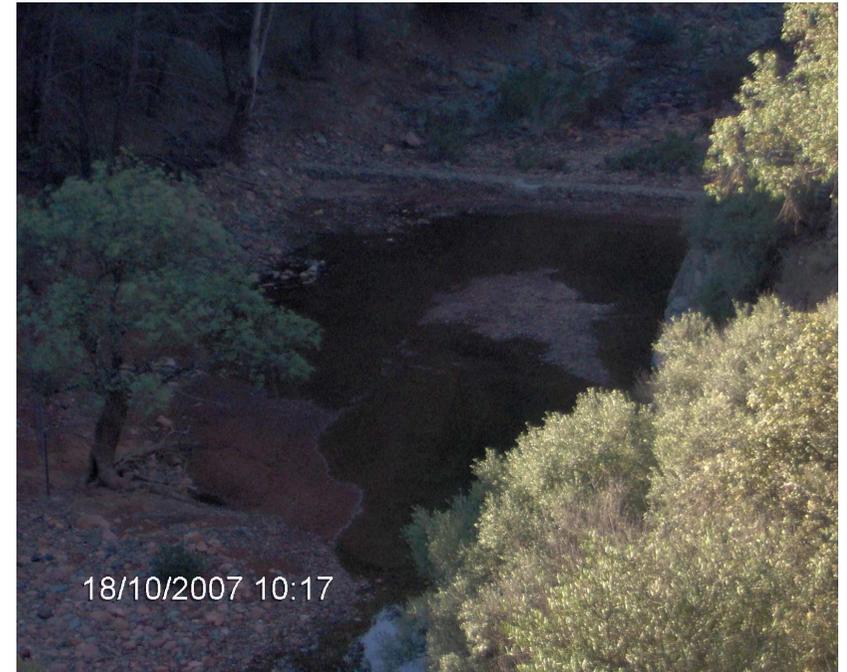
Objetivo: recrear pozas para los peces

Azud = Dique forestal

Medio plazo: colmatación de la poza (efecto contrario)

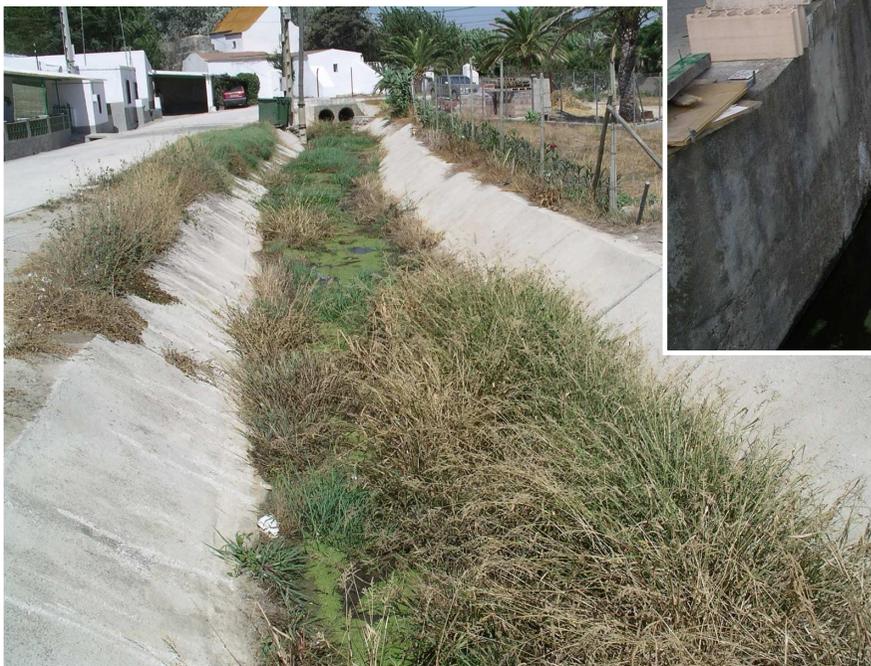
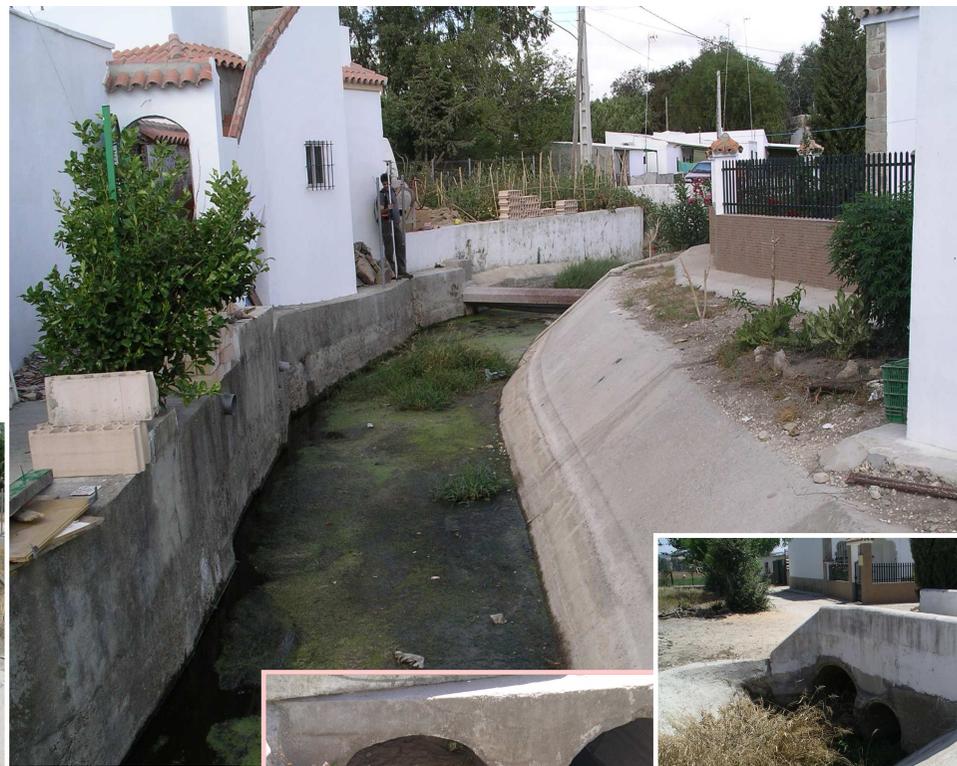
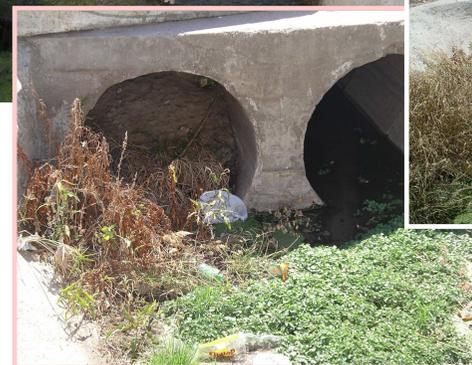
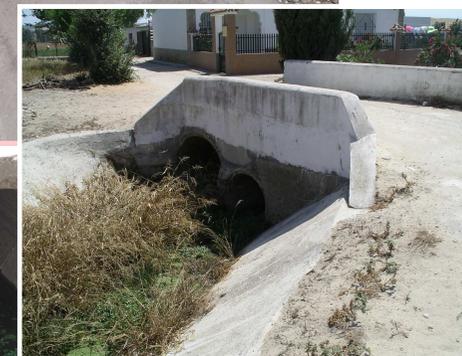
T.M Badalejos (Cádiz)

Encauzamiento deficiente:

- Ausencia de mantenimiento
- Imposibilidad de acceso en determinadas zonas
- Obras de paso (tapón)

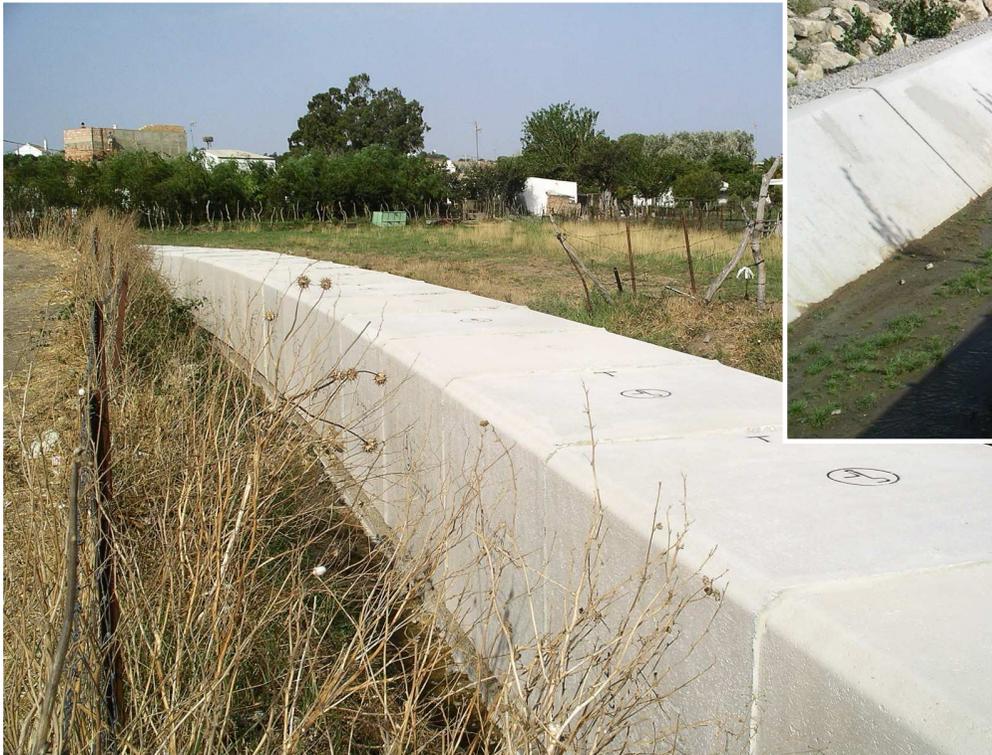
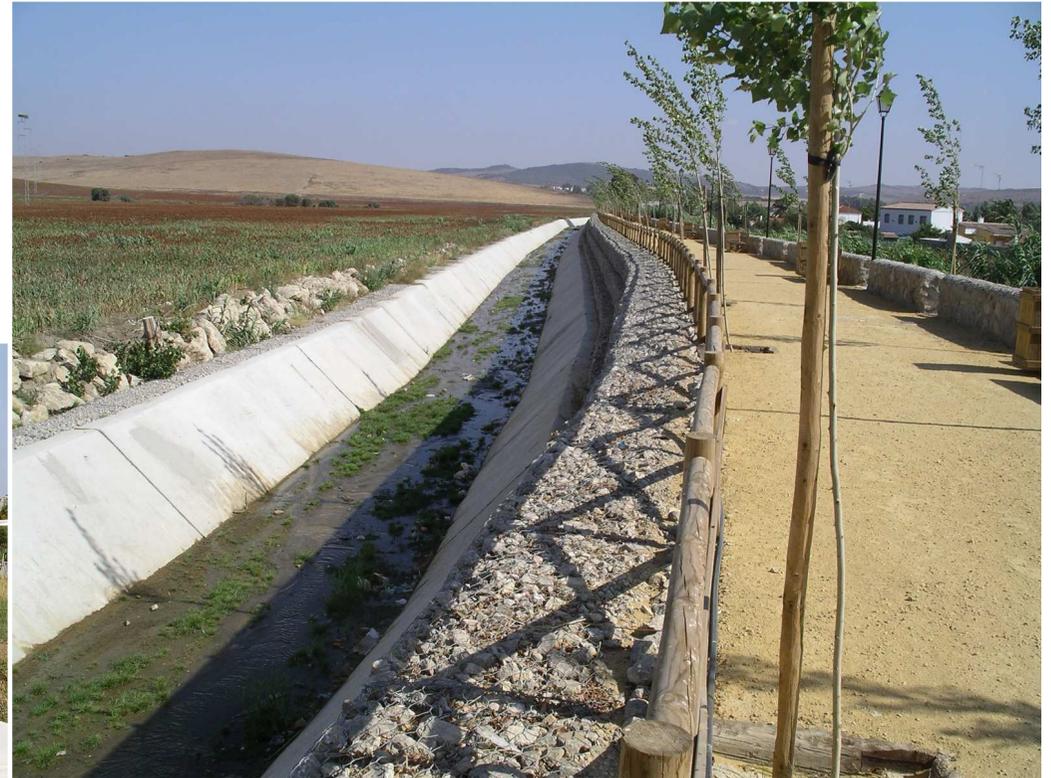
Solución:

- Embovedado en el núcleo urbano y proximidades
- Encauzamiento y ajardinamiento fuera del núcleo urbano
- Trampa de sedimento

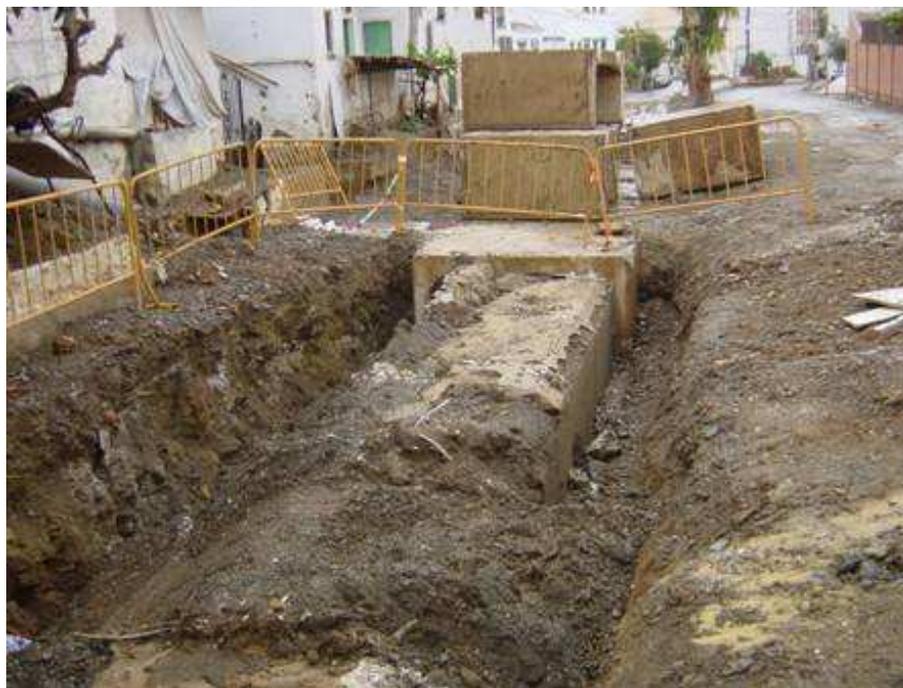
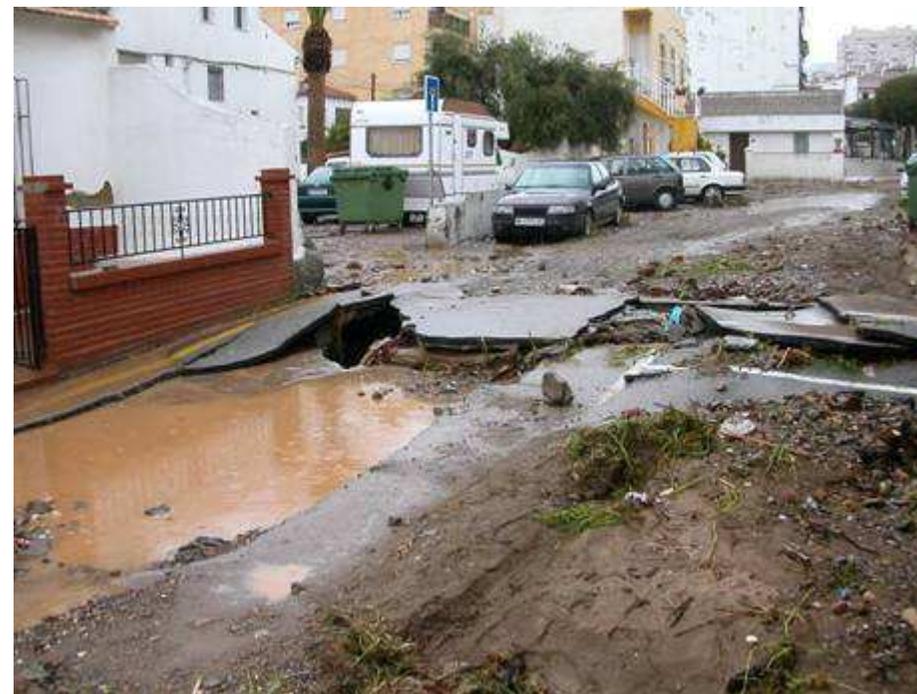
Rincón de la Victoria

- Cuenca con dinámica torrencial
- Conurbanización del litoral
- Embovedado del final de la cuenca y urbanización del tramo medio y alto (cambio de NC+terraplenes “escombreras”)

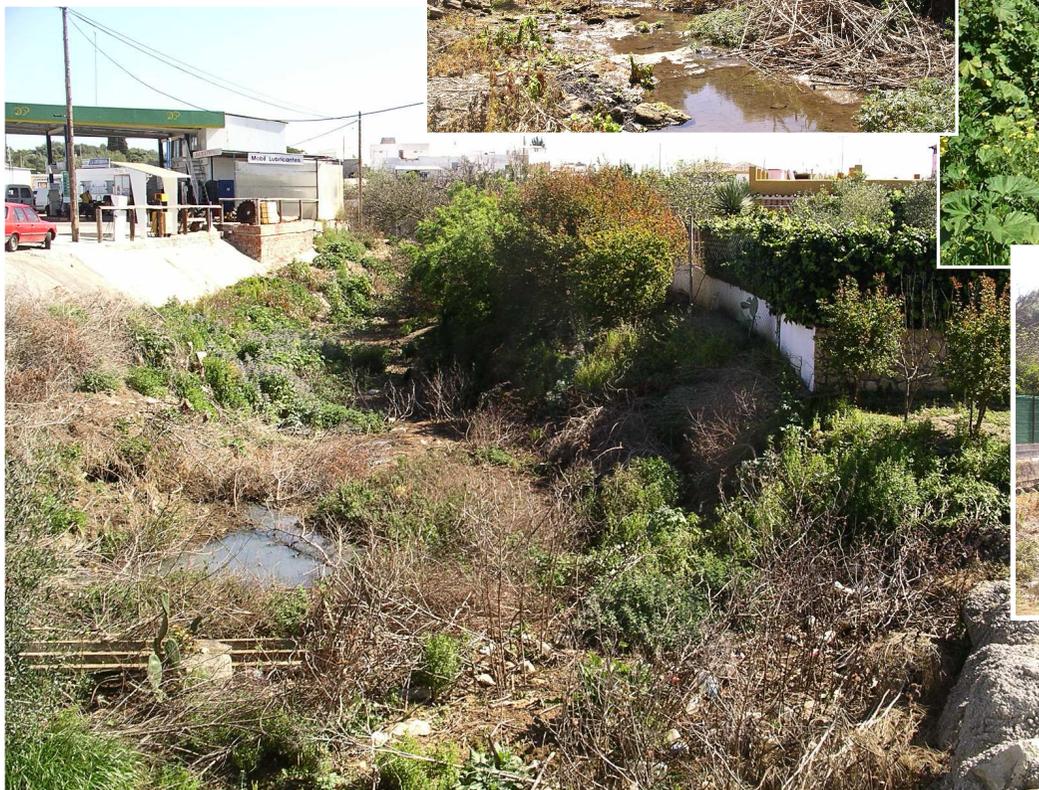
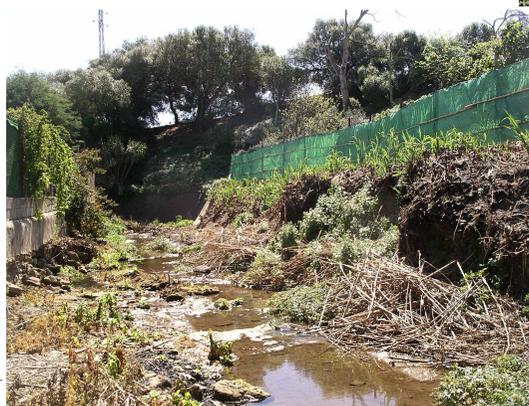
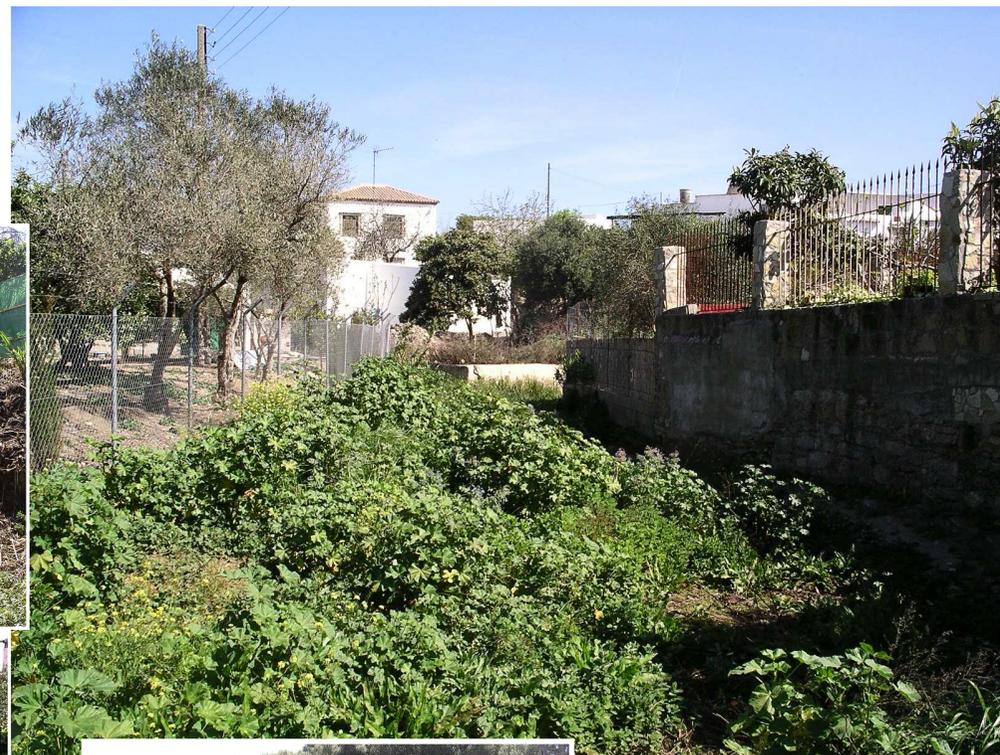
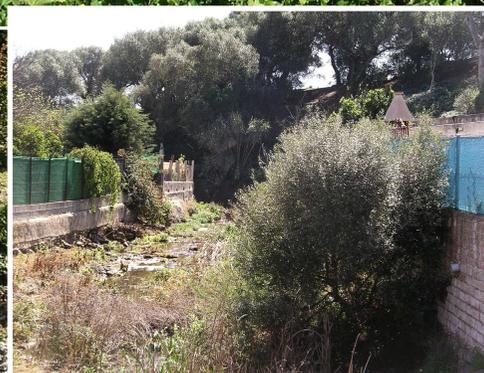
Degradación (causas):

- Ausencia de ordenación urbanística
- Ausencia de sentencia ejemplarizante (ocupación de viario público)

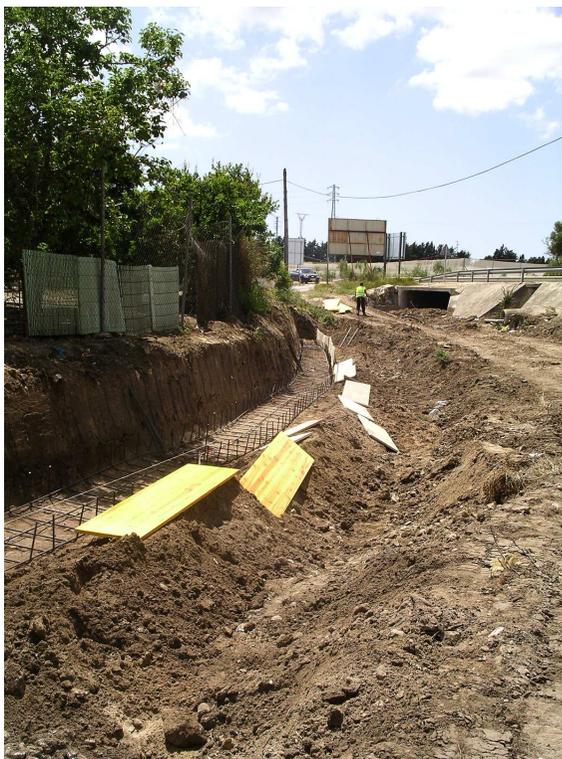
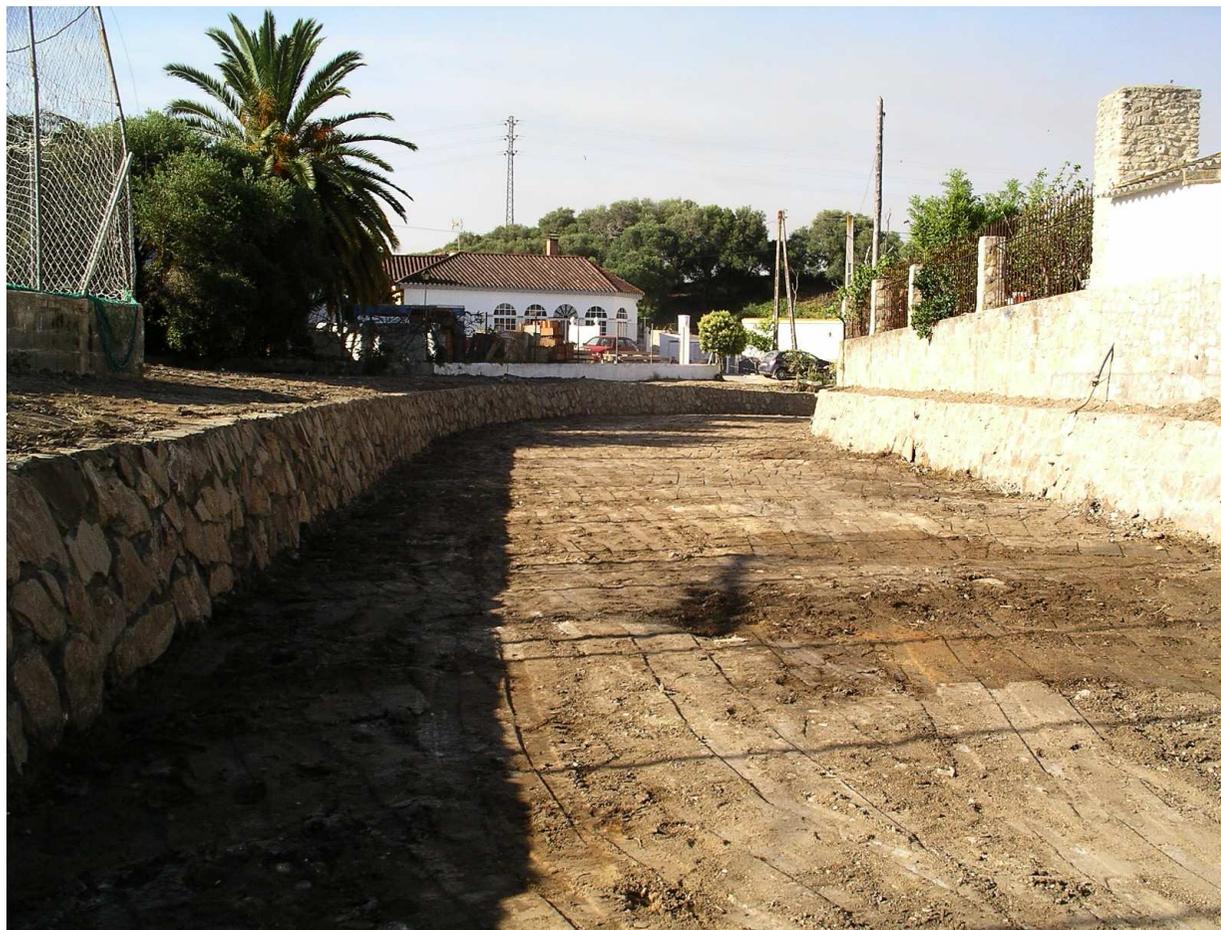
Actuaciones:

- Limpieza de cauce
- Incremento de la sección de 5 a 7 metros
- Muro de mampostería hidráulica (altura vista 1 m)
- Caudal de diseño T_{500}

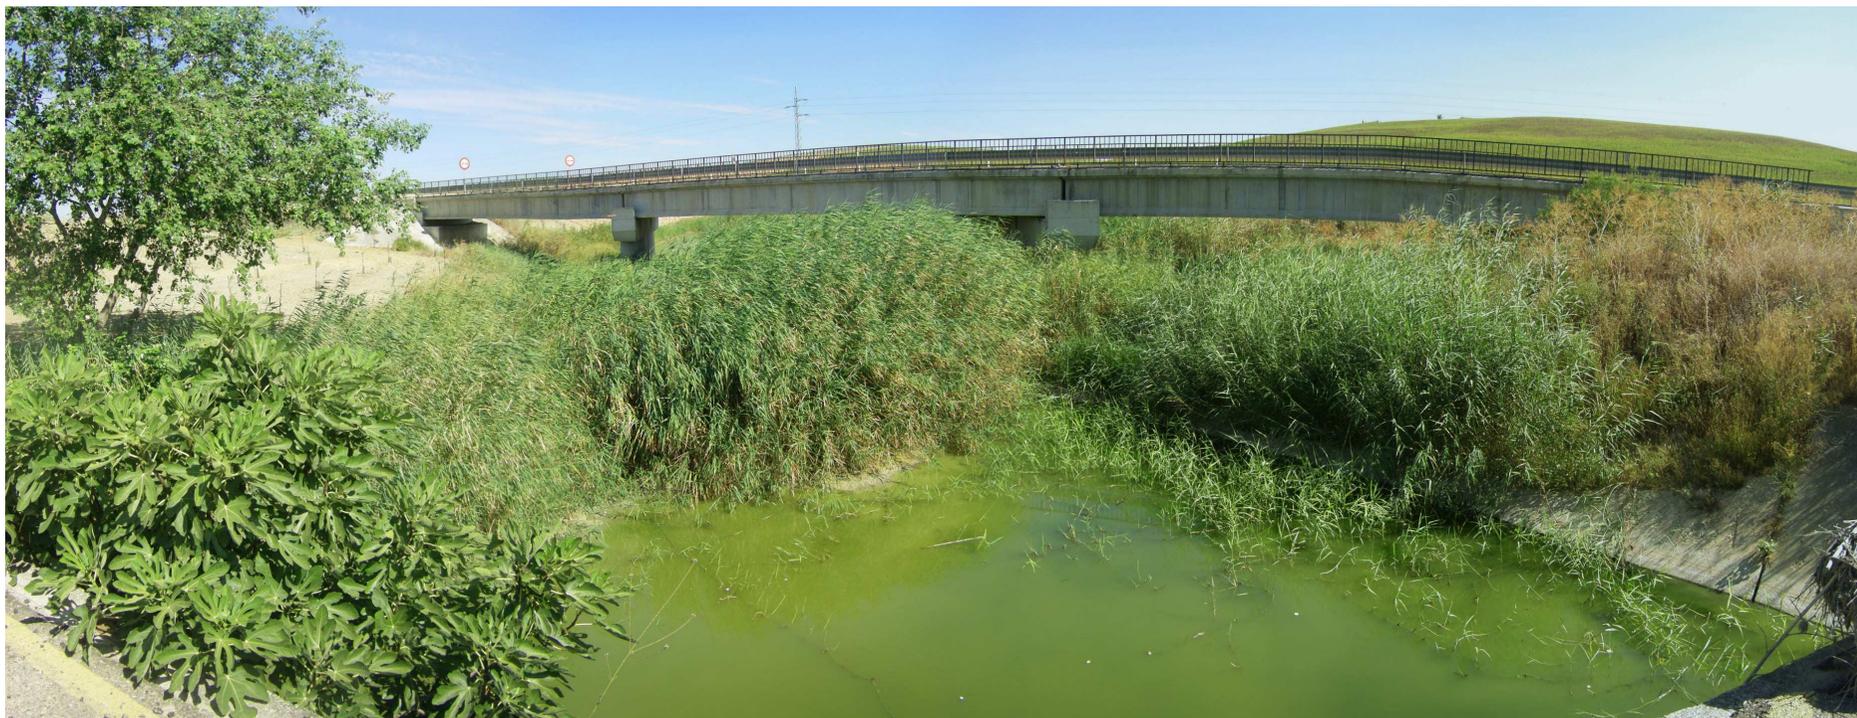
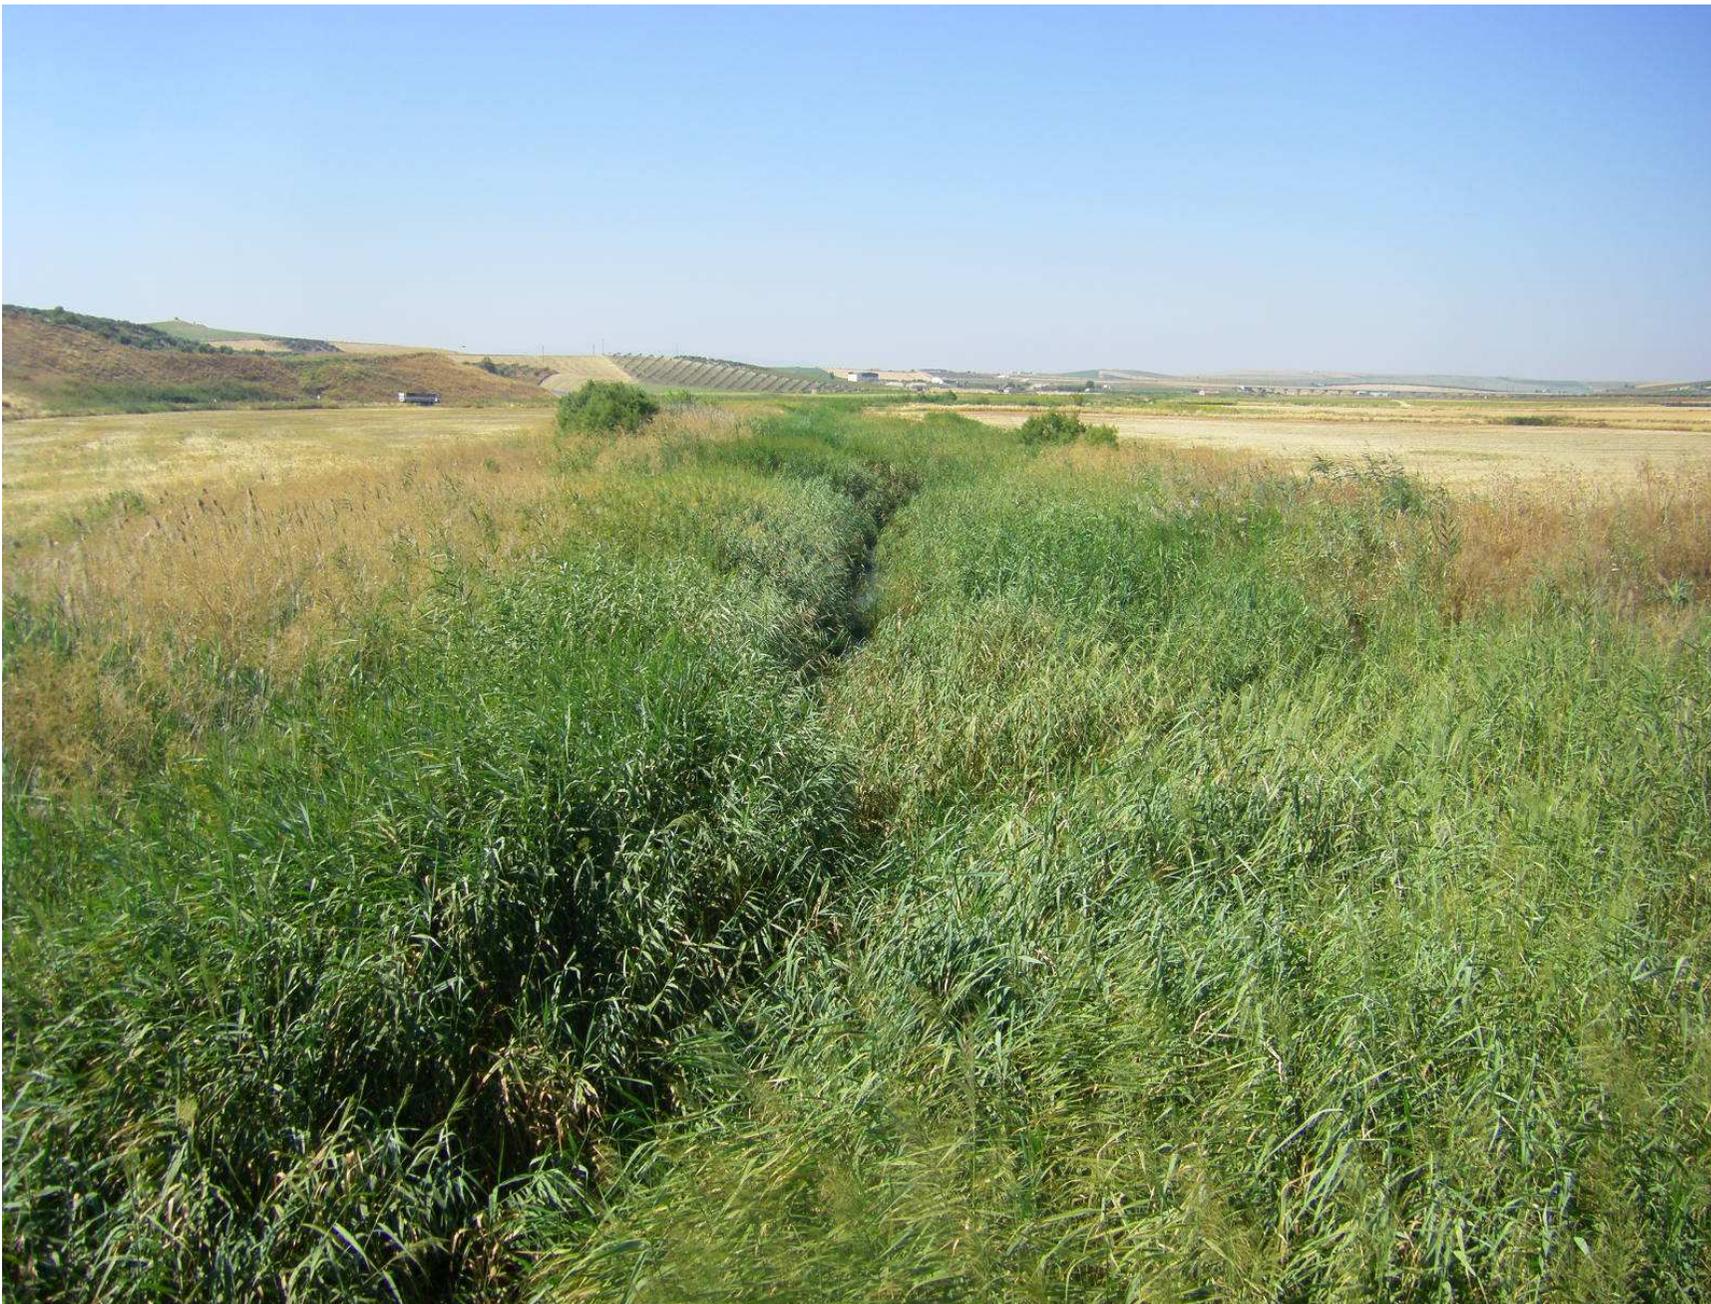
Actuaciones:

- **Aumento de la sección (“caja del cauce”)**
- Eliminar helófitos y respetar los tarajes que se puedan
- Limpiar basuras y reforestar

TEMPORAL. Se volverá a colonizar por helófitos

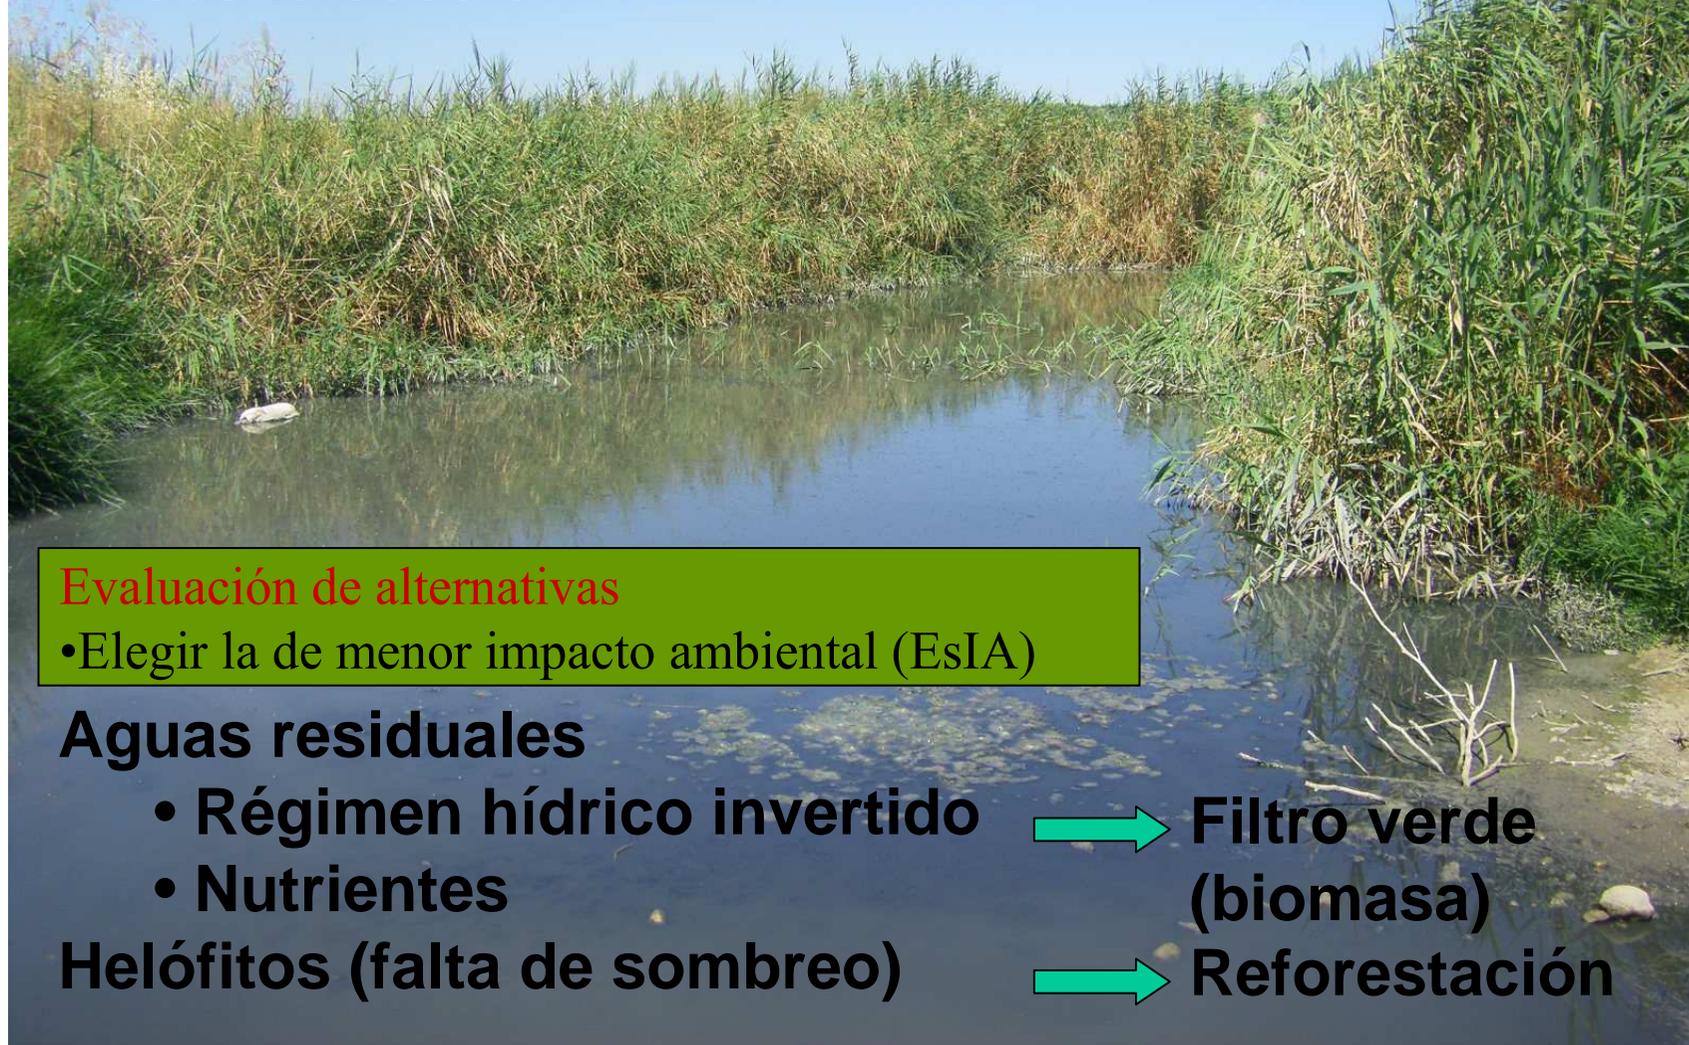
- Disminución de la altura de la lámina de agua
- Toda la sección

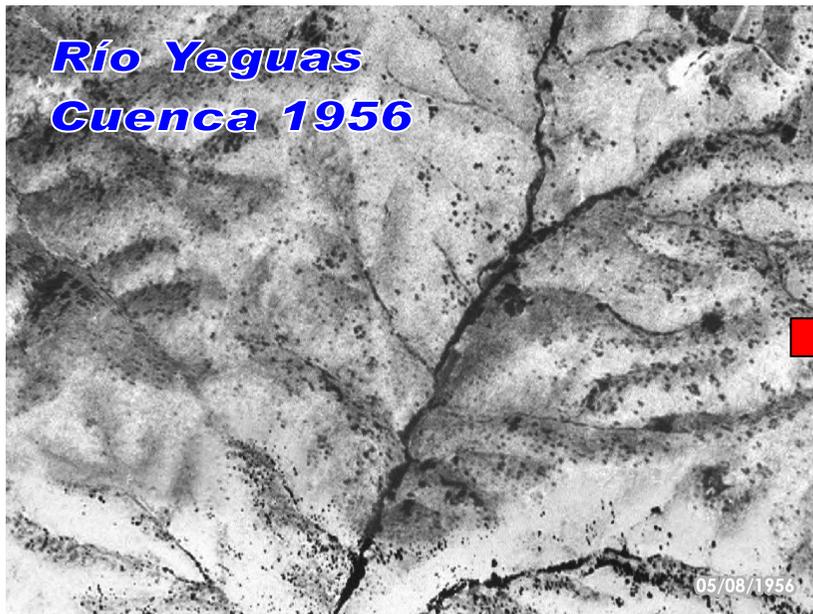
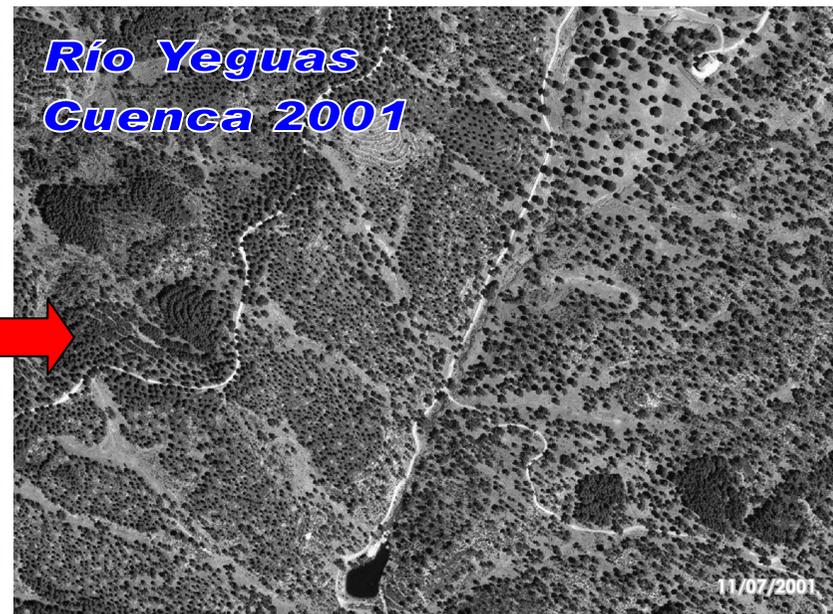
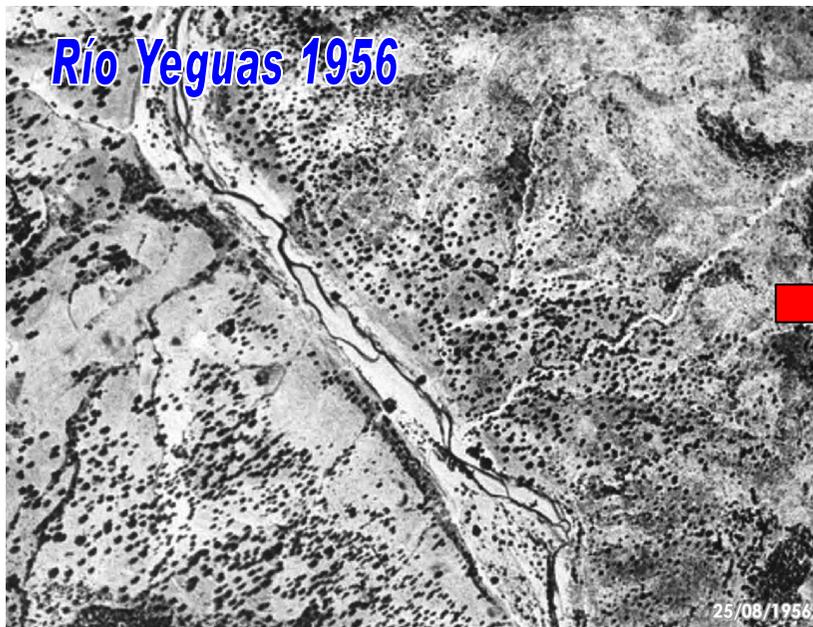
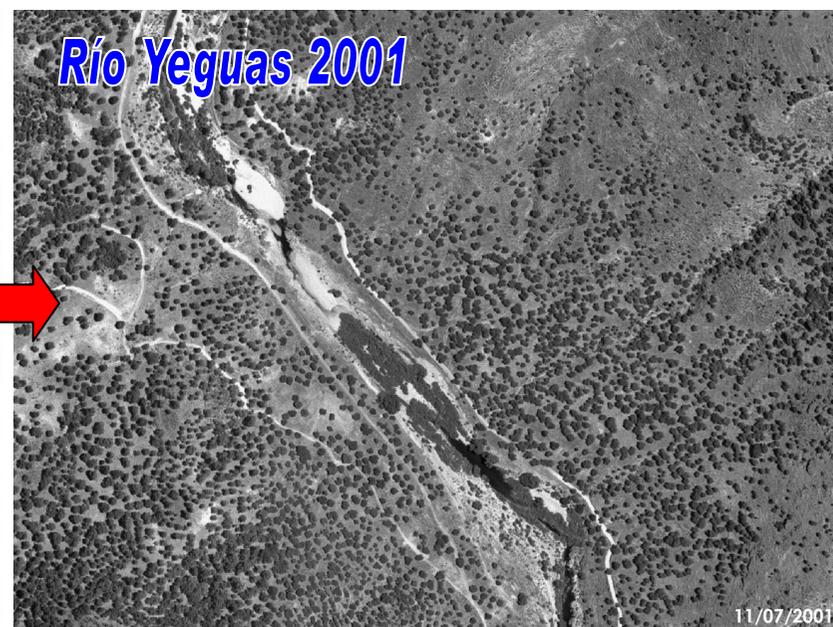
Capacidad de autoregeneración F. perturbación-Planta madre
