PRESCRIPCIONES Y PROPUESTAS A INCLUIR EN LOS PLIEGOS DE RESTAURACIÓN DE RÍOS

ECODUCTO FICHA 1

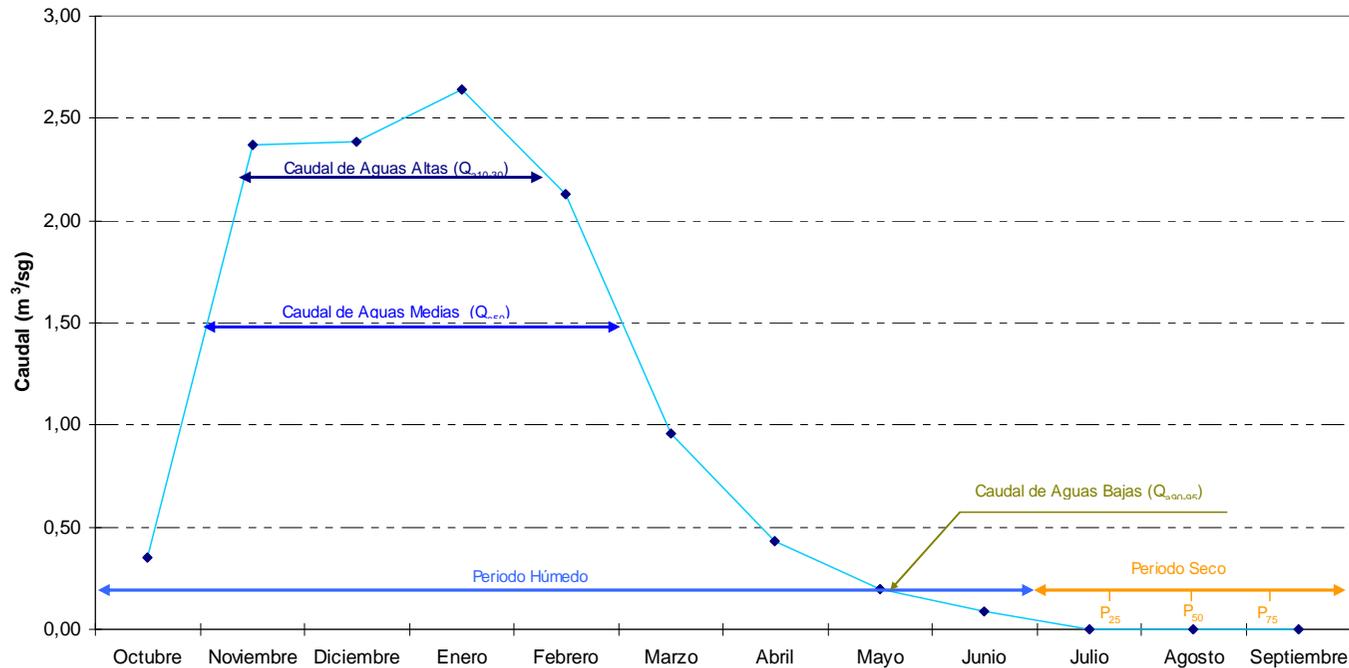
RELACIÓN CAUDAL - CAUCE

Caudal de aguas medias (vegetación)
 Cauce efectivo (geomorfológico)
 Cauce avenida (socioeconómico)

→ Caudal medio anual 50 (Q_{a50})
 → Caudal correspondiente a $T_2 - T_7$
 → Caudal correspondiente a $T_{100} - T_{500}$

Nota: El gráfico no es del arroyo Naveo. En éste son menores

Proyecto arroyo Naveros (Aumento de sección para T_{100})

Q_{efectivo} y Q_{a50} (no están descritos en el proyecto ni en el EsIA) → PRESCRIPCIÓN

T_2 → $Q=6.456 \text{ m}^3/\text{s}$

T_{100} → $Q=58.767 \text{ m}^3/\text{s}$

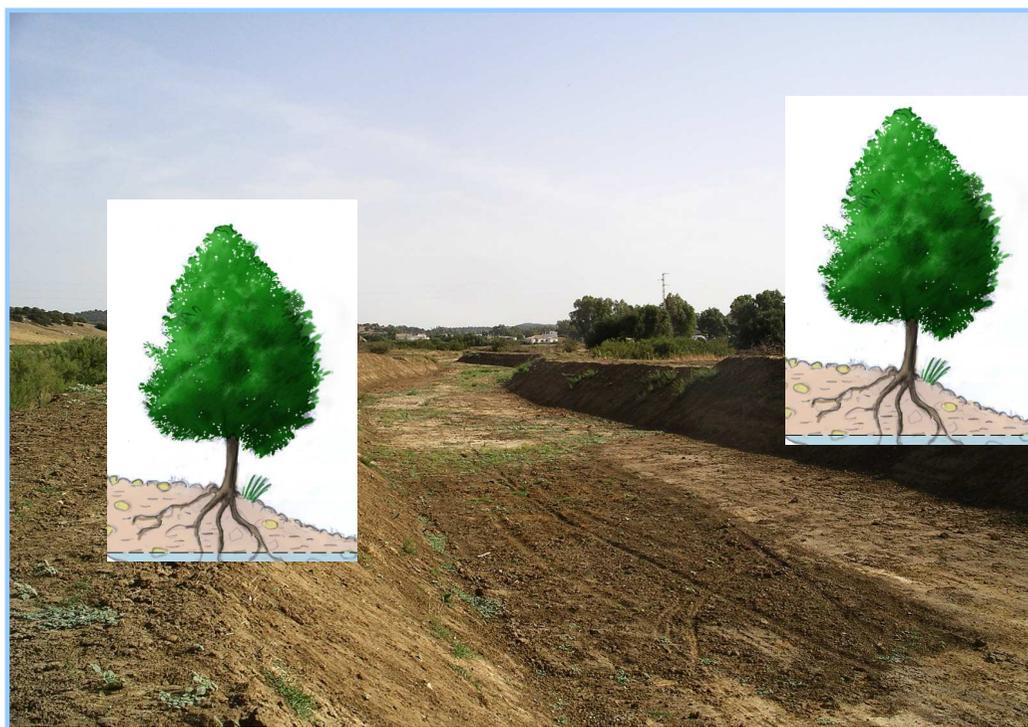
Reforestación de la ribera (ríos con cauce de avenida)

- Desconexión del freático
- Desconexión del aluvial (flujo subsuperficial - hiporreico)
- Imposibilidad de regeneración natural de los taludes (crecida-época-freático).
- La regeneración natural se produce dentro del lecho
“n” Manning (cauce sin vegetación de ribera)

Limpieza obligada de por vida

Incremento del gasto público

Imposibilidad de naturalización

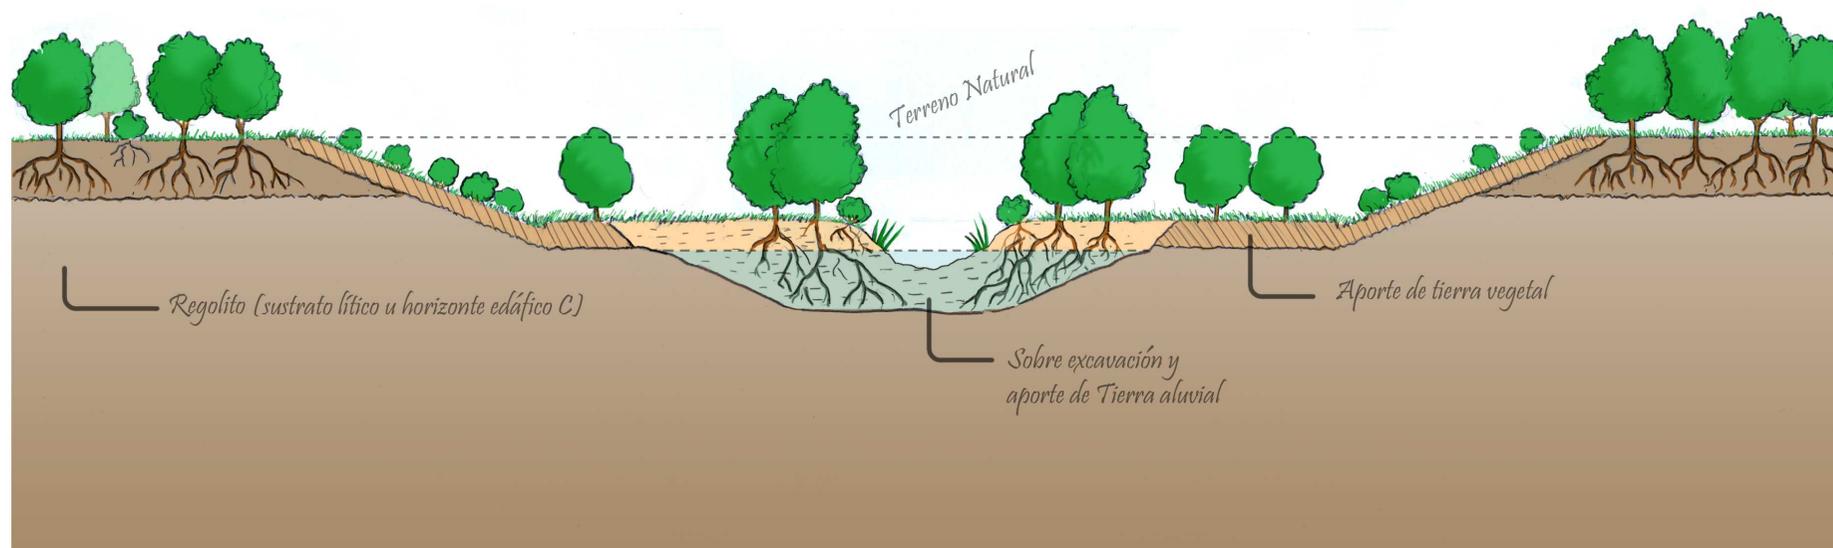
Reforestación de la ribera (ríos desviados)

- Garantizar el flujo subsuperficial-hiporreico
- Sustrato apto para el asentamiento de la vegetación
