Metodología para la interpretación en revestimientos policromos renacentistas en Álava

Mercedes Cortázar García de Salazar, Dolores Sanz Gómez de Segura, Diana Pardo San Gil,
restauradoras. PETRA S.COOP

Los templos pincelados del Renacimiento en Álava

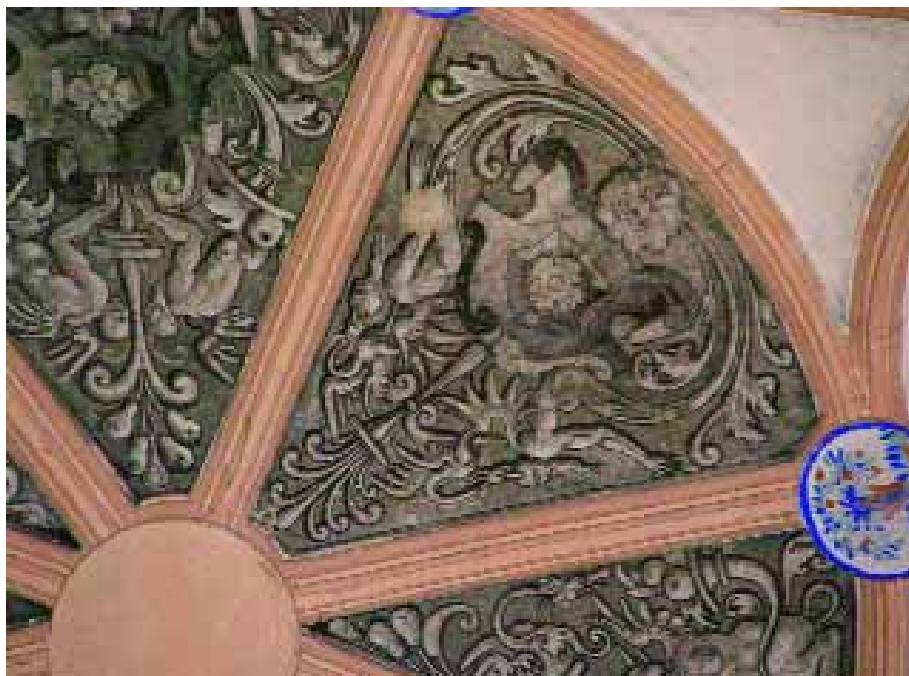
Parroquia de San Cristóbal de Heredia, Álava. Detalle de la rueda central de una bóveda. Foto: Mercedes Cortázar García de Salazar, Dolores Sanz Gómez de Segura, Diana Pardo San Gil
