**PLAN DE RESTAURACIÓN
DE LA EXPLOTACIÓN MINERA
DE RECURSOS DE LA SECCIÓN A),
“PÁEZ”,
EN EL TÉRMINO MUNICIPAL DE ANTEQUERA
(MÁLAGA)**

UTE GUAMAR Y ROFEZ PUERTO SECO ANTEQUERA 1 FASE

AGOSTO 2021

Minera Mara, S.L. c/ Ingeniero de la Torre Acosta, 1, Portal 3 Entreplanta (29007). MÁLAGA.
Tlfno: 952 070725 Web: mineramara.es

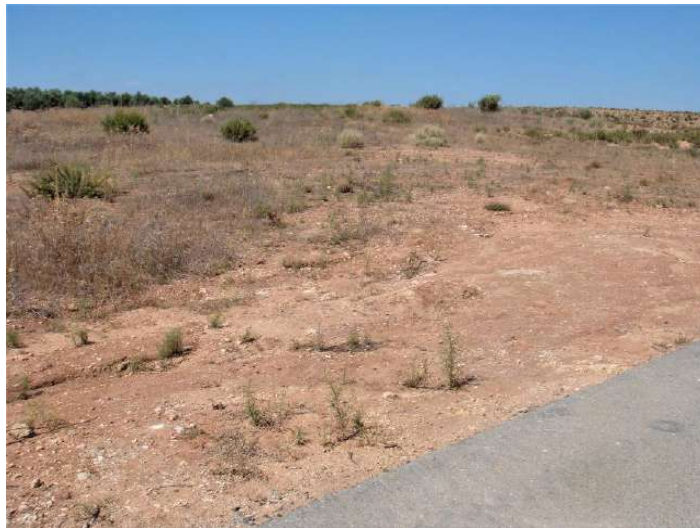
En esta zona de instalaciones también podrá llevarse a cabo parte de los acopios de tierras para la restauración de los terrenos.

Ilustración 4: Detalle zona de instalaciones.

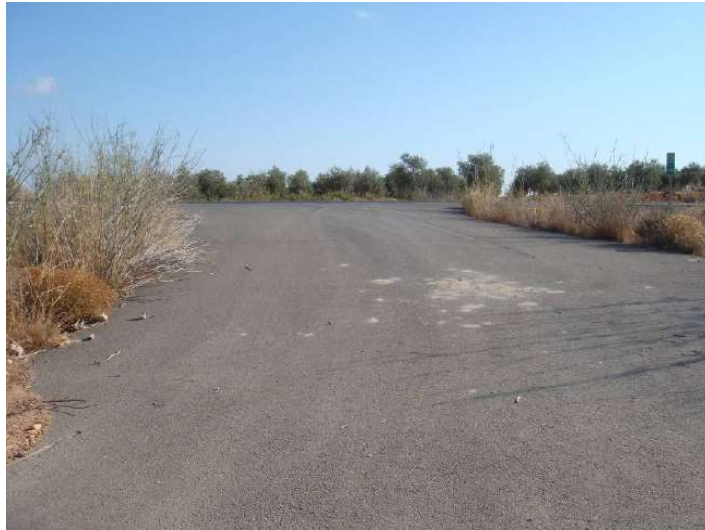
acceso-oeste con la A-384 se encuentra situado en el pk 11 y el enlace del acceso-este en el pk 114,9 de esta misma carretera.

Ilustración 5: Detalle acceso-oeste.

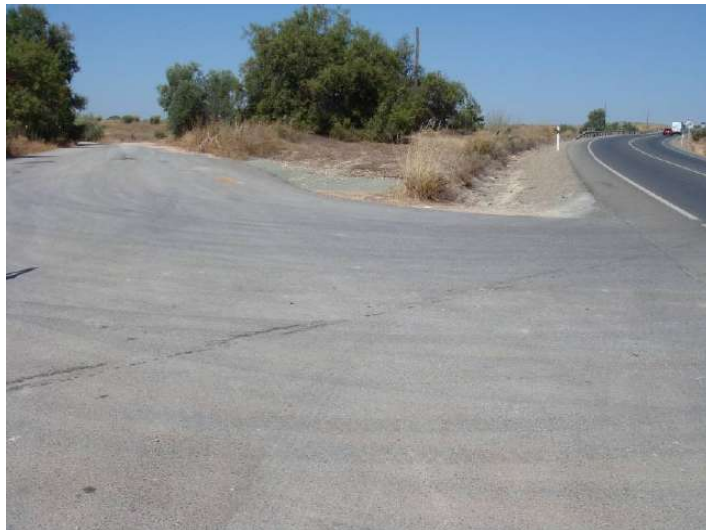
Ilustración 6: Detalle acceso-este.

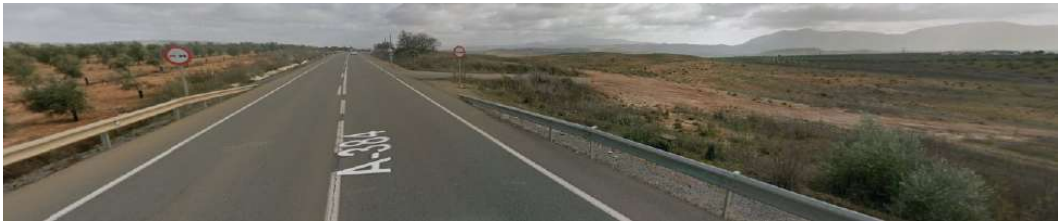
Ilustración 7: Detalle enlace acceso-oeste.

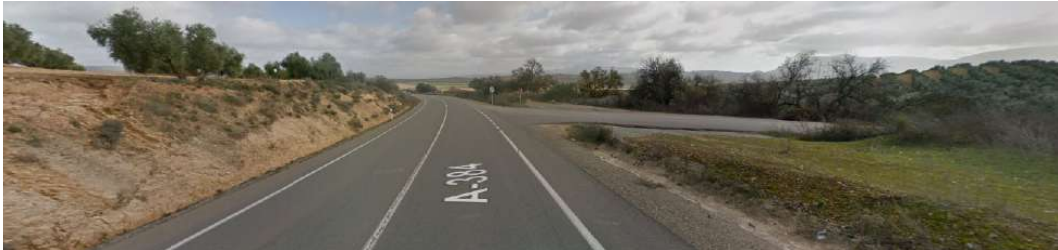
Ilustración 8: Detalle enlace acceso-este.

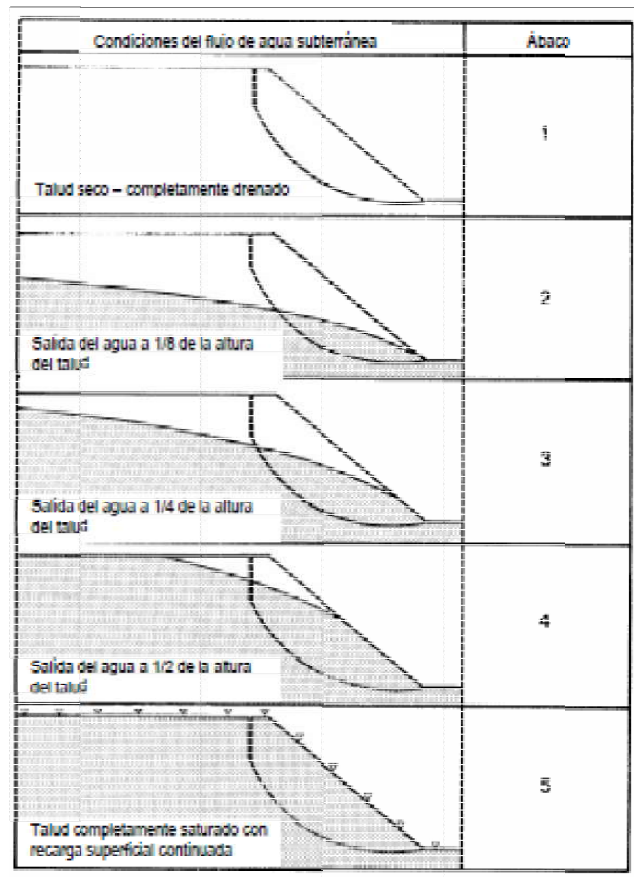
Ilustración 11: Número de ábaco en función de las distintas condiciones del flujo del agua subterránea.

Para el análisis de la estabilidad de los taludes de la explotación, utilizamos el Método del Hoek y Bray (1974). Estos autores consideraron en su método la hipótesis de concentración de los esfuerzos normales en un único punto de la superficie de rotura.

La utilización de los ábacos de Hoek y Gray nos permiten calcular un valor aproximado del coeficiente de seguridad de un talud ante la rotura circular, en los que, además, se incluye la presencia de agua y la posible aparición de grietas de tracción.

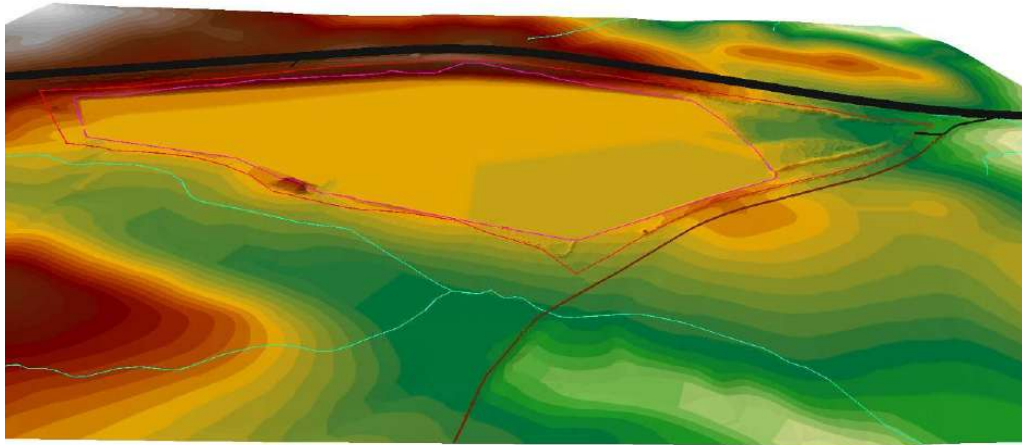
Ilustración 17: Modelo 3D. Vista S a N. Estado final (restauración).

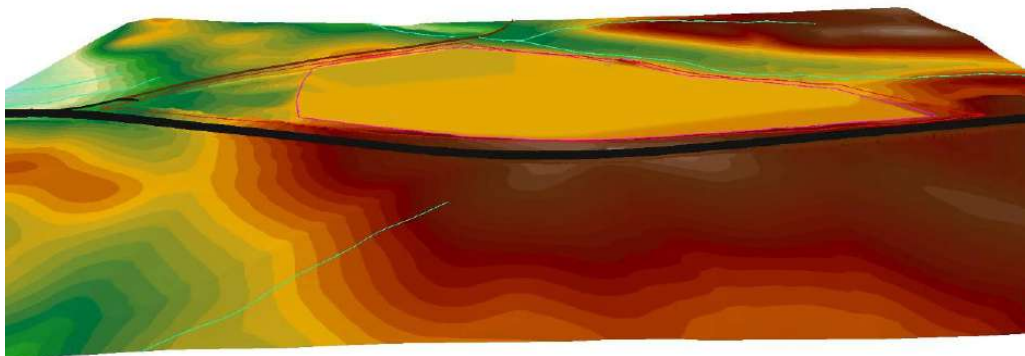
Ilustración 19: Modelo 3D. Vista N a S. Estado final (restauración).

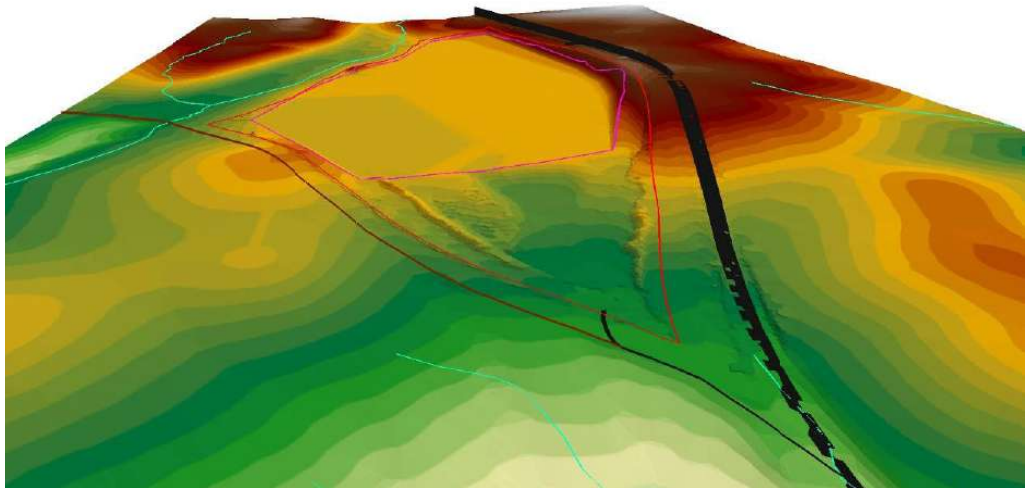
Ilustración 21: Modelo 3D. Vista E a O. Estado final (restauración).

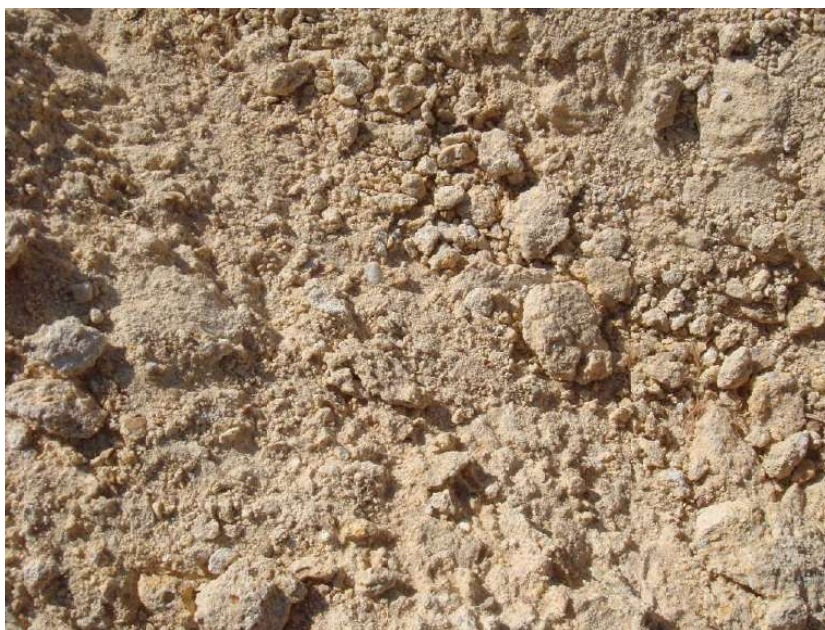
Prospecciones más recientes realizadas sobre los terrenos de la explotación y su entorno inmediato, revelan la presencia de biocalcarenitas y arenas bioclásticas, materiales cuyo aprovechamiento constituyen el objeto de la explotación minera.

Ilustración 28: Detalle de los materiales objeto del aprovechamiento minero.

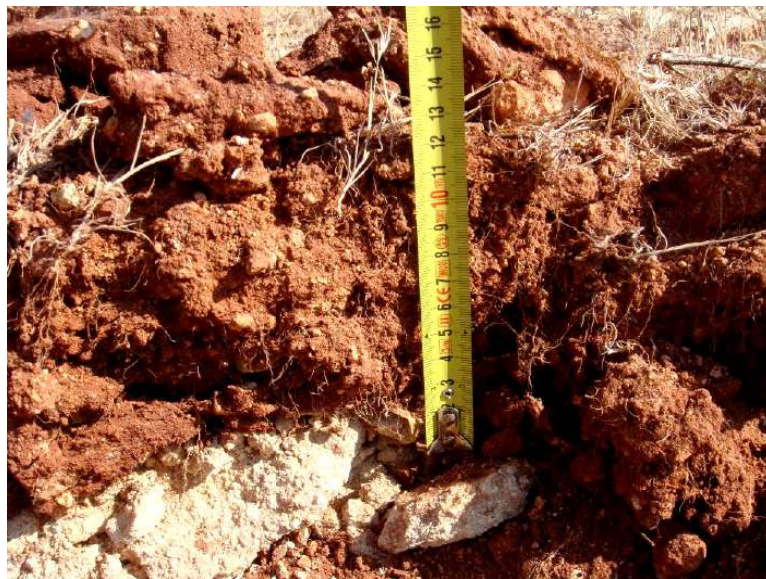
Prospectados los terrenos de la explotación, se estima una potencia media edáfica del orden de los 20 cm, formada por suelos removidos (no existen horizontes diferenciales) instalados sobre los terrenos durante las labores de restauración del proyecto de préstamo de materiales ejecutado sobre los mismos (Préstamo PR-5 "Cañaveralejo"). Se entiende que proceden, fundamentalmente, de luvisoles cálcicos y crómicos existentes en la zona, acopiados para las labores de restauración, dada su textura, estructura, así como el intenso color rojizo que presentan.

Ilustración 35: Detalle suelos de los terrenos de la explotación.

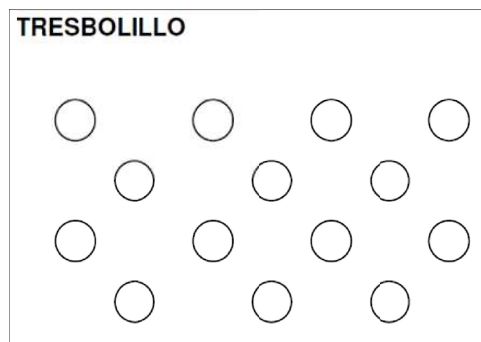
Las plantaciones serán realizadas al tresbolillo. Esta configuración, donde cada planta está en el vértice de un triángulo equilátero, permite una mejor integración paisajística (al evitar alineaciones) y reducen en mayor grado los procesos de erosión.

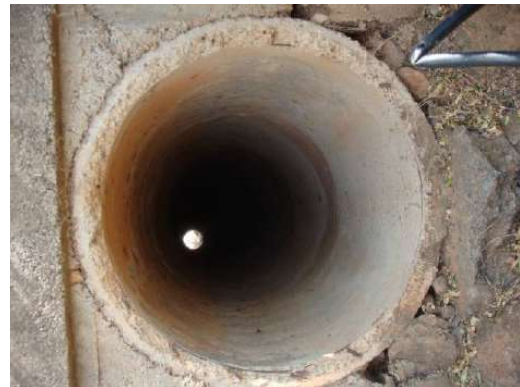
Ilustración 69: Detalle tubo paso carretera A-384.

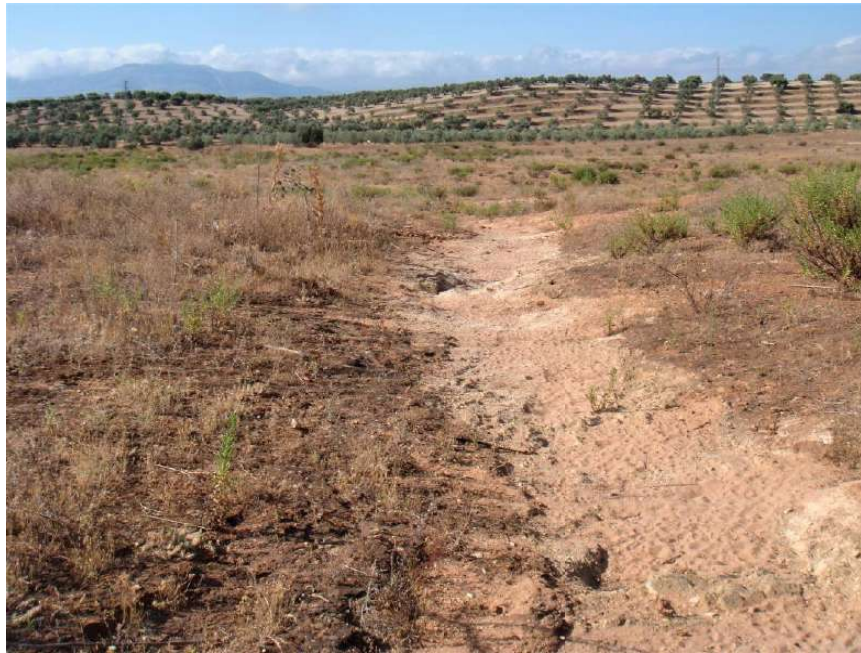
Ilustración 70: Toma fotográfica torrentera F1 (vista norte a sur).

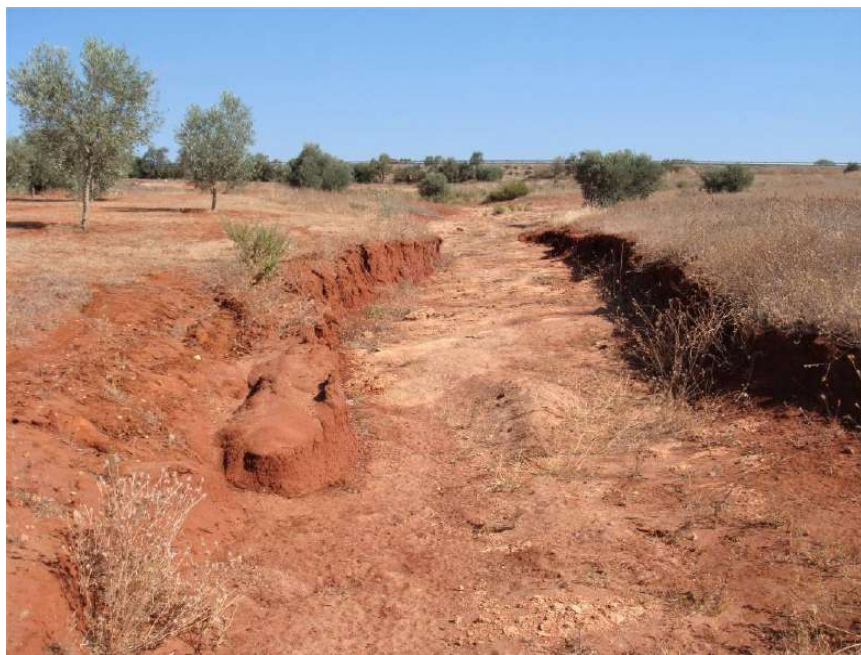
Ilustración 71: Toma fotográfica torrentera F2 (vista sur a norte).

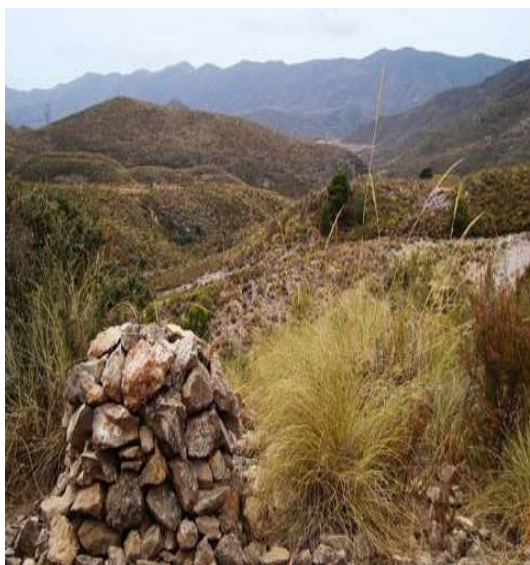
Los majanos se instalarán sobre los taludes del modelo de revegetación matorral-pastizal con arbustos y arbolado disperso, en orientación sur y alejadas de zonas de paso. Para ello, será necesario acondicionar una pequeña base estable sobre los taludes (pequeño rellano) donde se asentará el majano. Tendrá forma hemisférica, con un tamaño inferior a 2 m en la base y altura media sobre 1 m. Estarán construidos con los materiales rocosos de la propia zona. El tamaño de la piedra será variable, desde unos pocos centímetros a rocas de mayor tamaño.

Ilustración 82-b: Modelo-tipo pequeños majanos para la fauna.

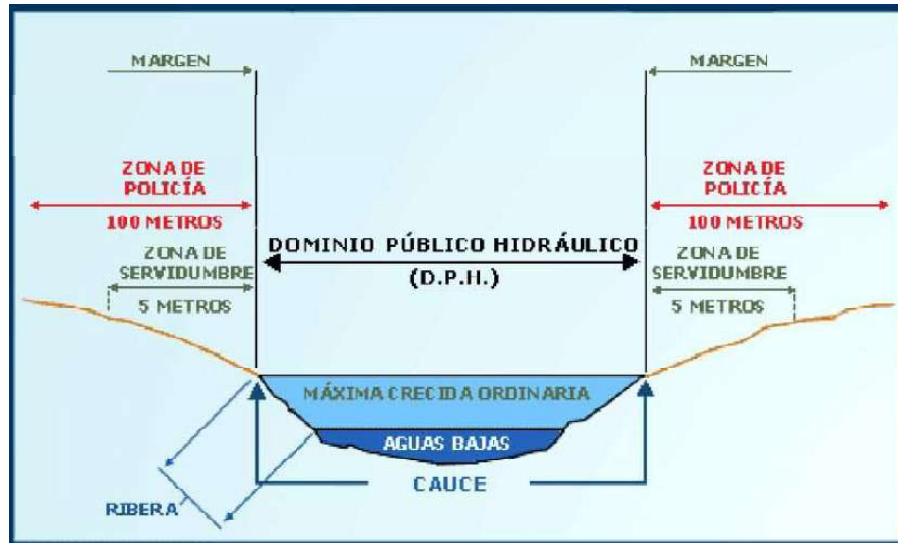
Ilustración 1: Delimitación Dominio Público hidráulico.

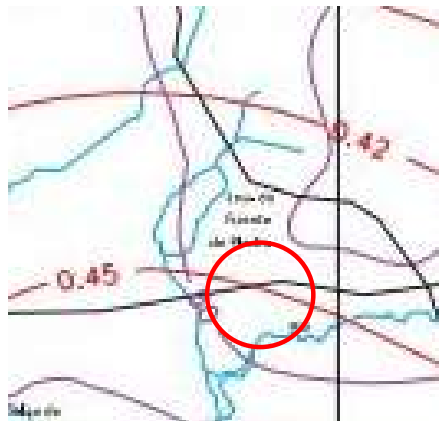
Ilustración 8: Detalle coeficiente variación y precipitación media.

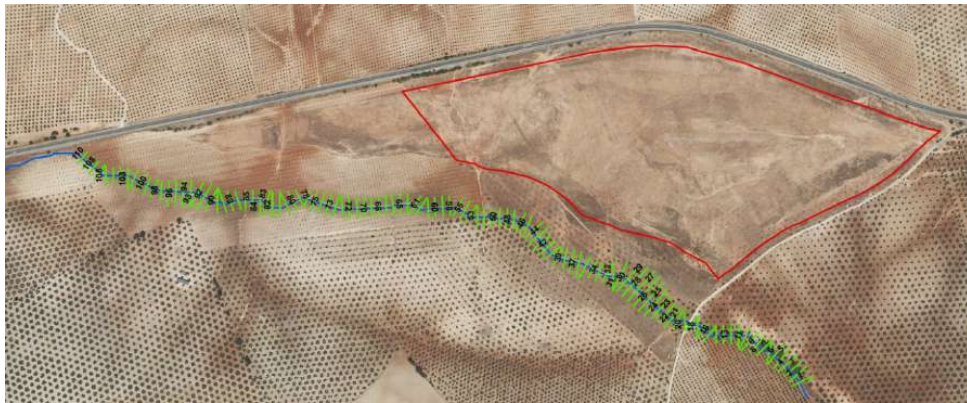
El presente estudio hidráulico se ha realizado sobre el tramo más próximo a la cantera “Páez” de la torrentera afluente del arroyo de las Tinajas. Sobre dicho tramo se han establecido secciones transversales cada 15 metros, por tanto, para el presente estudio se han realizado 110 secciones transversales.

Ilustración 11: Trazado secciones transversales.

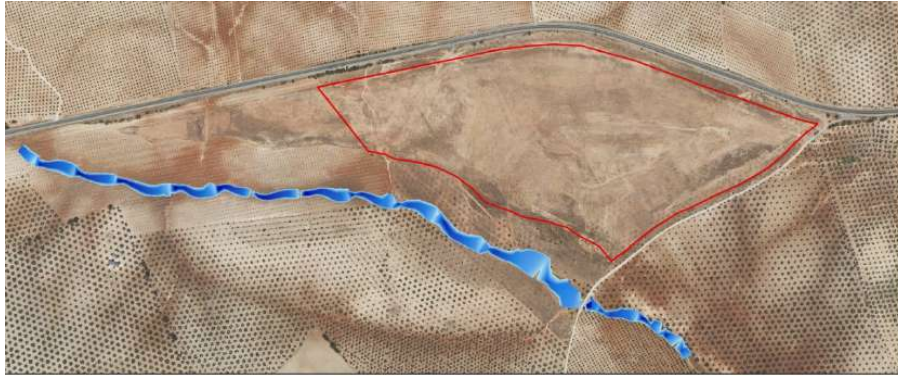
Ilustración 14: Lámina de agua Periodo de retorno 10 años.

Tal y como se puede observar en las diferentes ilustraciones así como en la planimetría y documentación anexa del presente estudio, la actividad extractiva que se pretende no afectará en modo alguno a la torrentera situada al suroeste de la presente cantera.

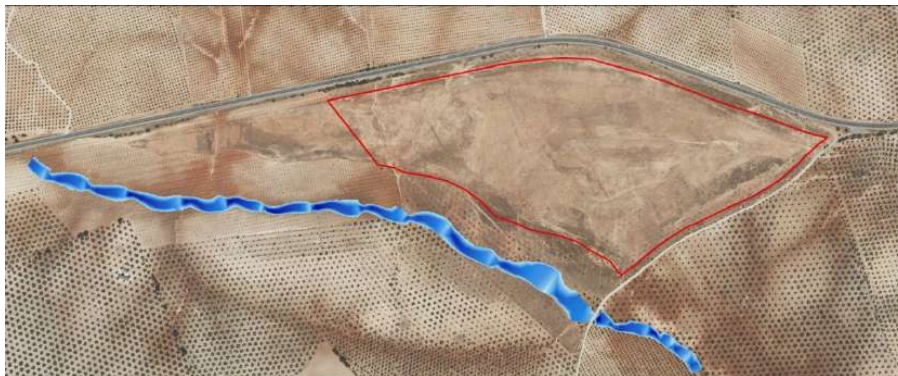
Ilustración 15: Lámina de agua Periodo de retorno 100 años.

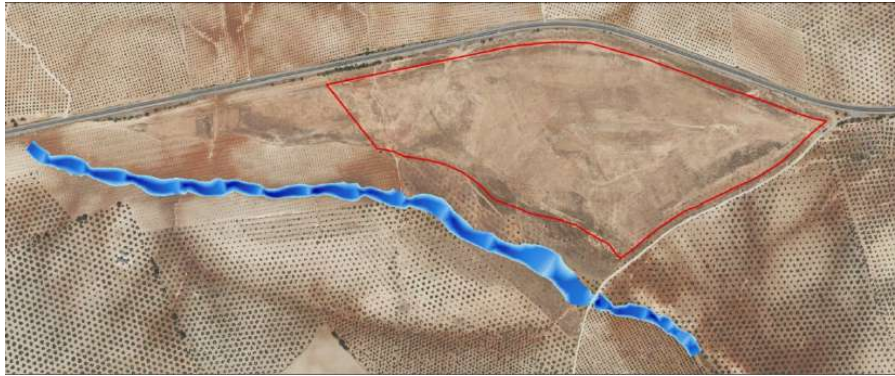
Ilustración 16: Lámina de agua Periodo de retorno 500 años.

De igual modo, la zona inundable calculada para un periodo de retorno de 500 años, no afectará ni a las superficies de extracción ni a las instalaciones asociadas a la cantera.

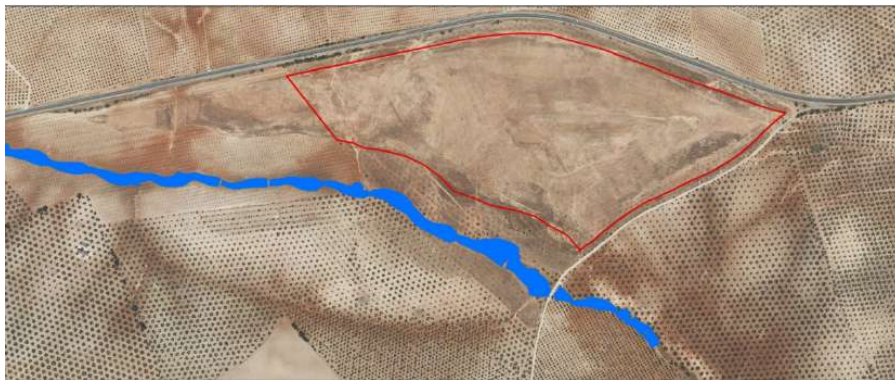
Ilustración 17: Delimitación cauce.

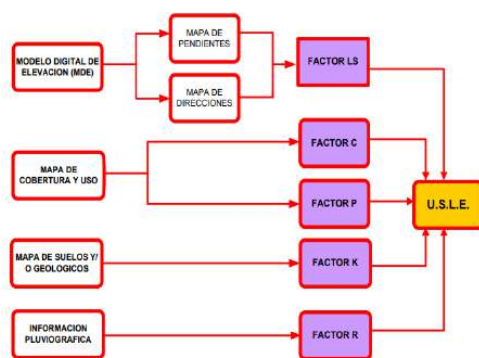
Ilustración 2: Modelo conceptual para la estimación de los niveles de pérdida de suelo según el método USLE.

A	Es la pérdida de suelos calculada por unidad de superficie, expresada en las unidades seleccionadas para K y el período seleccionado para R, generalmente toneladas (t) hectárea (ha) ⁻¹ año ⁻¹ .
R	El factor lluvia y escurrimiento, es el número de unidades de índice de erosión pluvial (EI), más un factor para escurrimiento por derretimiento de nieve o aplicación de agua. El EI para una tormenta es el producto de la energía total de la tormenta (E) y su máxima intensidad en 30 minutos (I).
K	El factor susceptibilidad de erosión del suelo, es la tasa de pérdida de suelos por unidad EI para un suelo específico, medido en una porción de terreno estándar (22.13 m de largo, 9% pendiente, en barbecho y labranza continua).
L	El factor de largo de la pendiente, es la proporción de pérdida de suelos en el largo de la pendiente específica con respecto a un largo de pendiente estándar (22,13 m).
S	El factor de magnitud de la pendiente, es la proporción de pérdida de suelos de una superficie con una pendiente específica con respecto a aquella en la pendiente estándar de 9%, con todos los otros factores idénticos.

C	El factor cubierta y manejo, es la proporción de pérdida de suelo en una superficie con cubierta y manejo específico con respecto a una superficie idéntica en barbecho, con labranza continua.
P	El factor de prácticas de apoyo de conservación, es la proporción de pérdida de suelo con una práctica de apoyo como cultivo en contorno, barreras vivas, o cultivo en terrazas, con respecto a aquella labranza en el sentido de la pendiente.

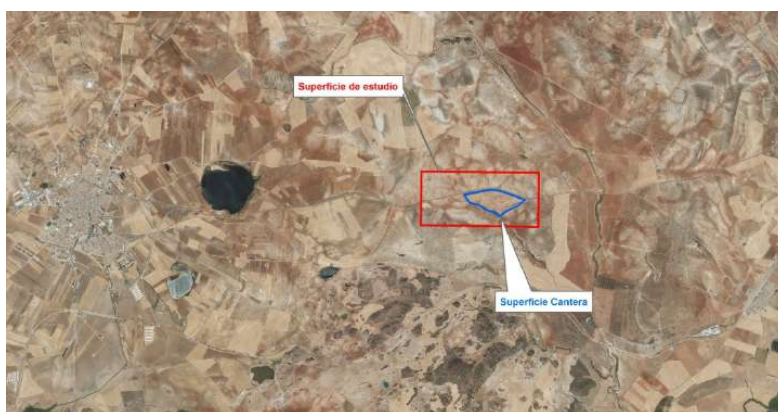
Para el presente caso se ha tomado una superficie total de estudio de 200 has, tal y como se puede observar en la siguiente ilustración.

Ilustración 3: Situación Cantera y superficie de estudio.

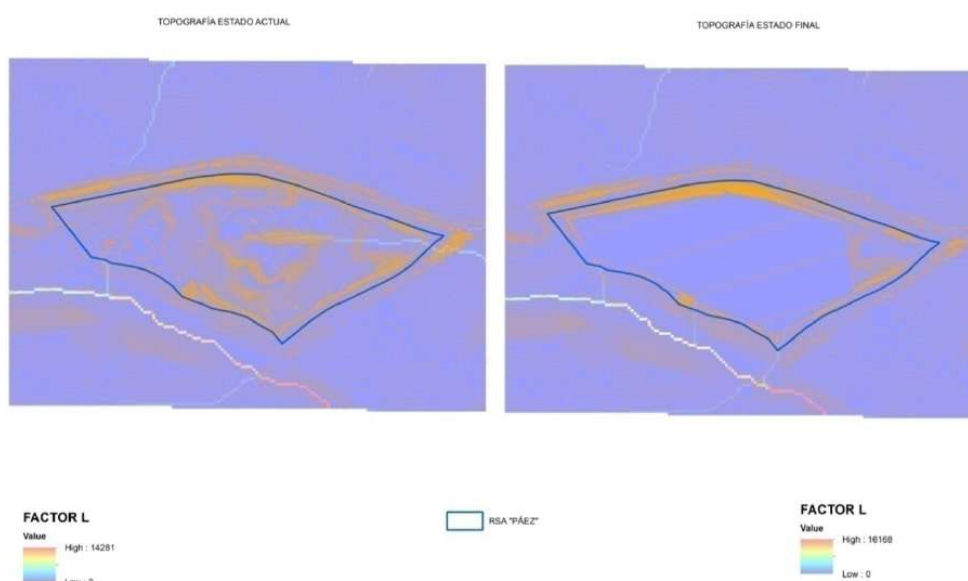
Los resultados de las coberturas de dirección y acumulación son las siguientes para cada uno de los estados.

Ilustración 10: Factor L. Acumulación de flujo.

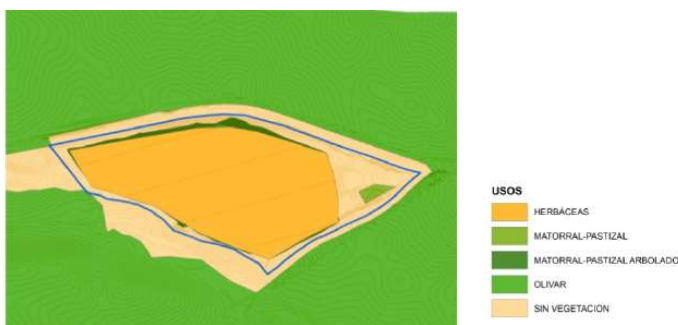
Ilustración 13: Cobertura vegetal situación final.
