Estudios  
y  
Proyectos  
de  
Minería

## PLAN DE RESTAURACIÓN Y GESTIÓN DE RESIDUOS PARA UNA PLANTA DE TRATAMIENTO E INFRAESTRUCTURA EXTERIOR PARA EL SECADO DE ÓXIDO DE HIERRO

PARAJE:  
LA MONTIJANA (ZAMORANOS)

TÉRMINO MUNICIPAL:  
PRIEGO DE CÓRDOBA

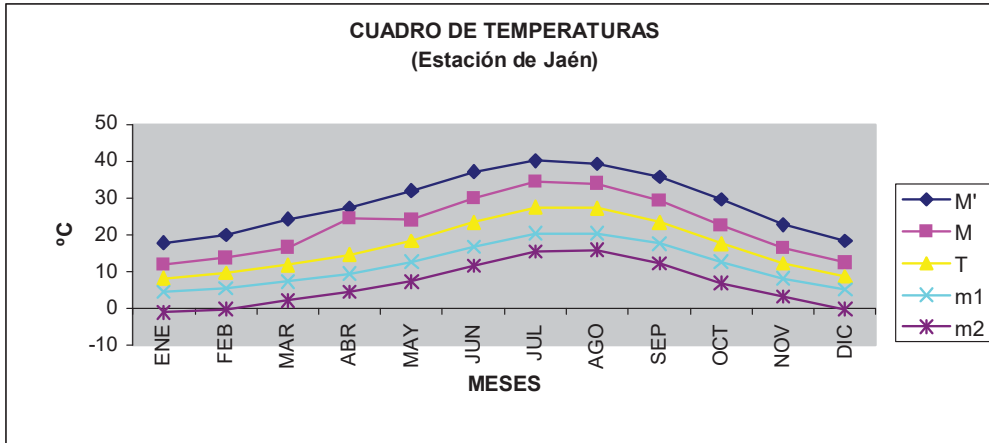
TABLA DE TERMOMETRIA.

➤ Donde, las abreviaturas utilizadas corresponden a:

M': Temperaturas máximas absolutas

M : Temperaturas medias de las máximas

T : Temperaturas medias mensuales

M1 : Temperaturas medias de las mínimas

M2 : Temperaturas mínimas absolutas

H : Fecha en que se produjo la última helada

Como puede observarse los valores más altos de temperatura se alcanzan durante los meses de julio y agosto, mientras que es el mes de enero el de menores temperaturas.

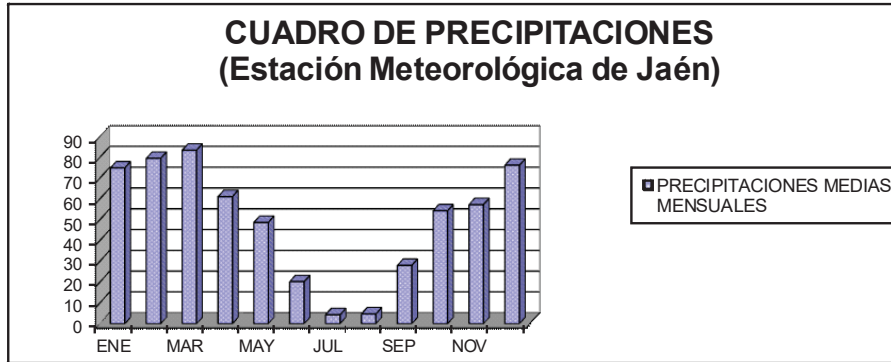
TABLA DE BALANCE DE AGUA

D: Deficiencia de agua en el suelo

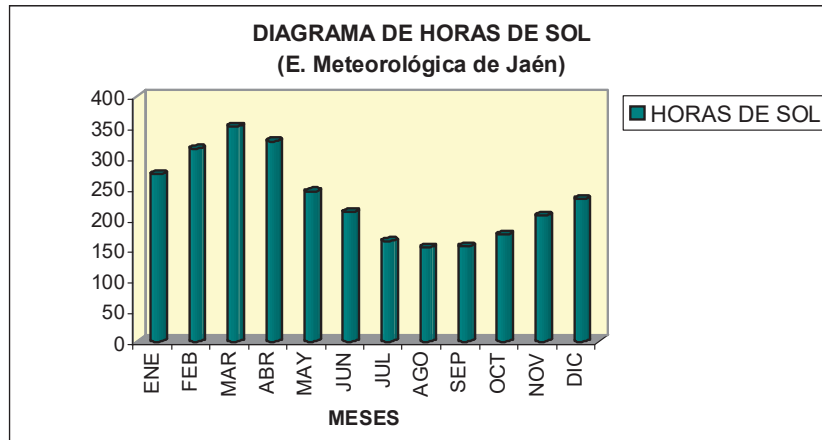
MESES	ENE	FEB	MAR	ABR	MAY	JUN	JUL	AGO	SEP	OCT	NOV	DIC
HORAS DE LUZ	72,6	14,4	50,6	26,6	44,4	10,7	63,5	53,2	54,8	74,6	05,1	32,6

La estación se encuentra situada en  $-0^{\circ} 4'$  de longitud y  $37^{\circ} 46'$  de latitud, con una altitud sobre el nivel del mar de 578 m. El total de horas de insolación media anual es por tanto de 2803 horas, alcanzándose una radiación solar global anual próxima a 5 Kwh/m<sup>2</sup>.

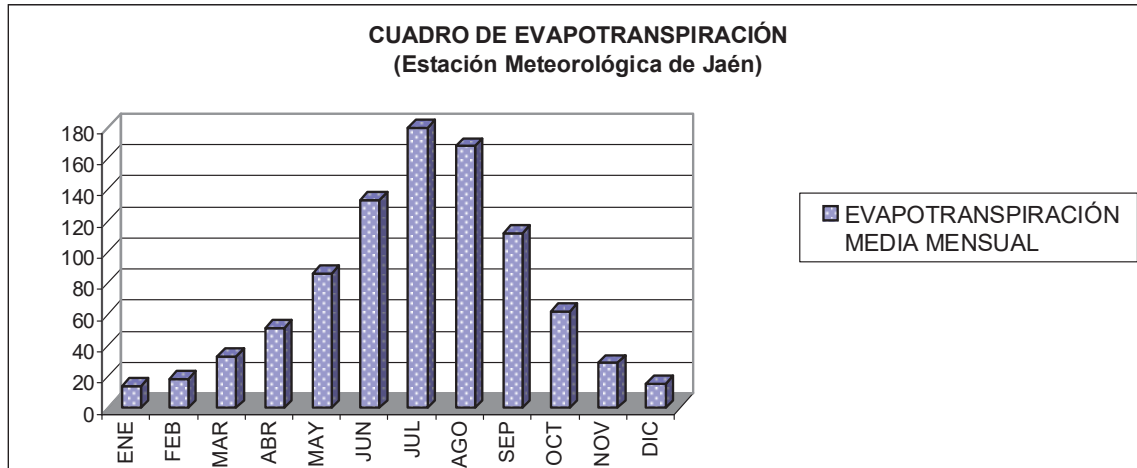
EVAPOTRANSPIRACIÓN MEDIA MENSUAL (mm)												
ENE	FEB	MAR	ABR	MAY	JUN	JUL	AGO	SEP	OCT	NOV	DIC	TOTAL
14,4	18,6	33,1	51,3	86,4	133,5	179,6	168,1	112,4	62,2	28,9	15,6	904
