Resolución de 28 de julio de 2006, por la que se dispone la publicación de la de 19 de julio de 2006, sobre la revisión del Plan General de Ordenación Urbanística de Sevilla. (Continuación).

Jueves, 7 de septiembre de 2006

Número 174 (8 de 8)

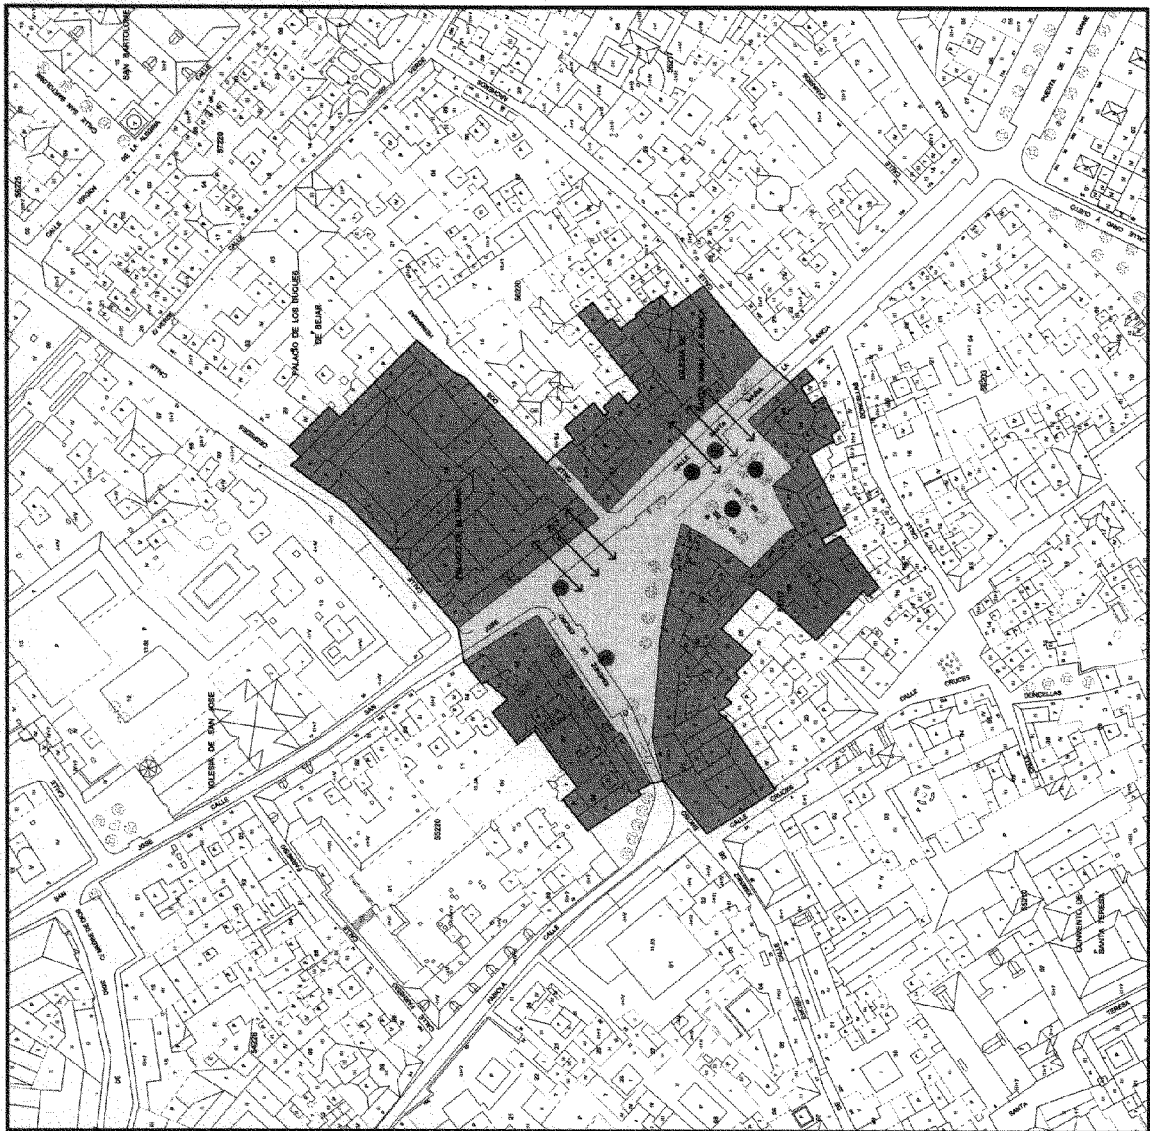
PLANO DE DIRECTRICES DE ORDENACIÓN Y PROTECCIÓN. Escala 1:1000

ENCLAVE E37

- DIRECTRICES DE PROTECCIÓN Y ORDENACIÓN**
- DIRECTRICES GENERALES**
- Enlazar en la condición histórica de este enclave como plaza doble asociada a una situación de puerta urbana, manteniendo la interrelación entre los vacíos "exterior" e "interior".

- Refuerzo de la interrelación entre la iglesia de Santa María la Blanca y el espacio libre "exterior" (directriz particular nº 1), suprimiendo la línea de estacionamiento frente a ésta y reduciendo el tráfico.

- Refuerzo de la interrelación entre el Palacio de Ateneo y el espacio libre "interior" (directriz particular nº 2), suprimiendo los numerosos contenedores interpuestos y prohibiendo el estacionamiento y paradas de vehículos frente al palacio.

- Reducción del intenso tráfico rodado, prohibición del estacionamiento y reubicación de un ámbito para la carga y descarga y parada puntual de taxis (directriz particular nº 3), así como de su franja horaria.

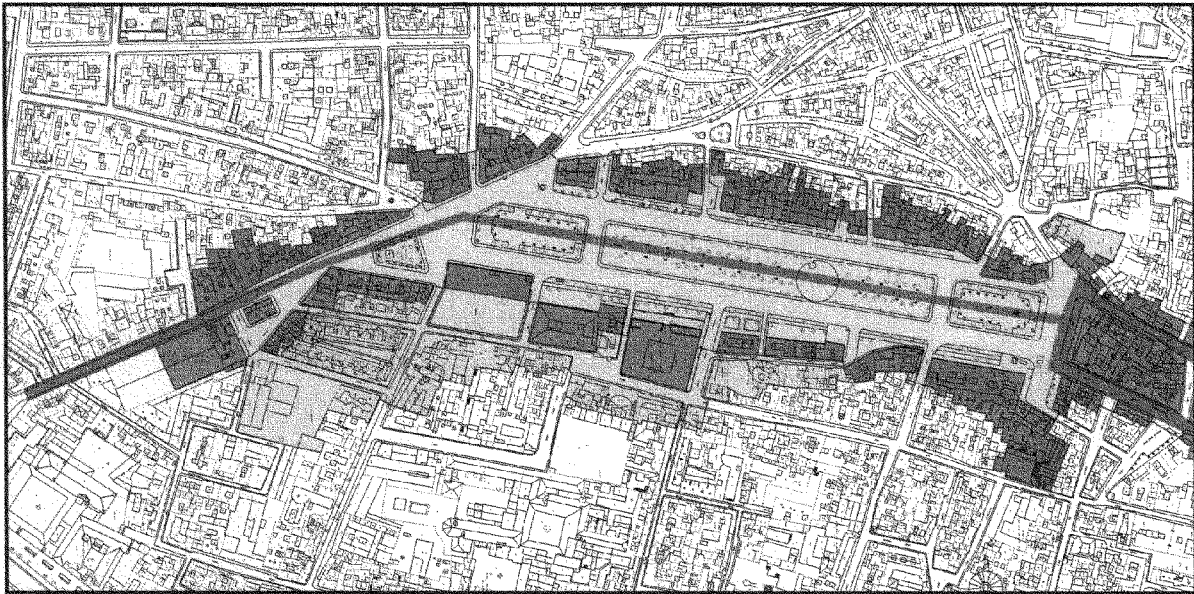
PLANO DE DIRECTRICES DE ORDENACIÓN Y PROTECCIÓN. Escala: 1:5000. 32

SECUENCIA S01

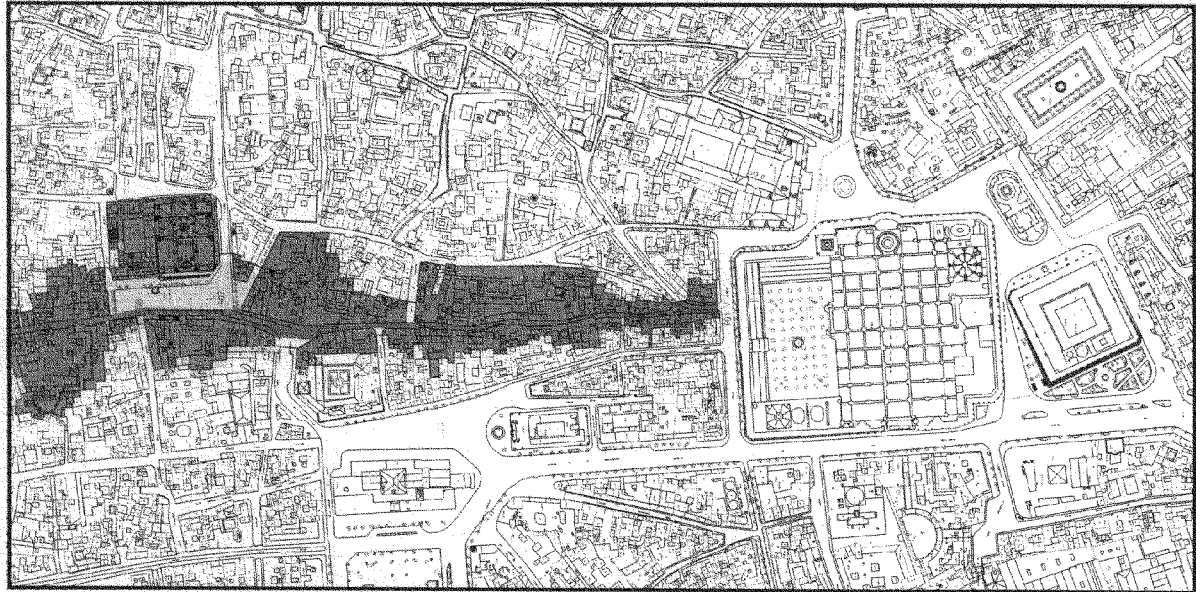
PLANO DE DIRECTRICES DE ORDENACIÓN Y PROTECCIÓN. Escala 1:300. 2D

SECUENCIA S02

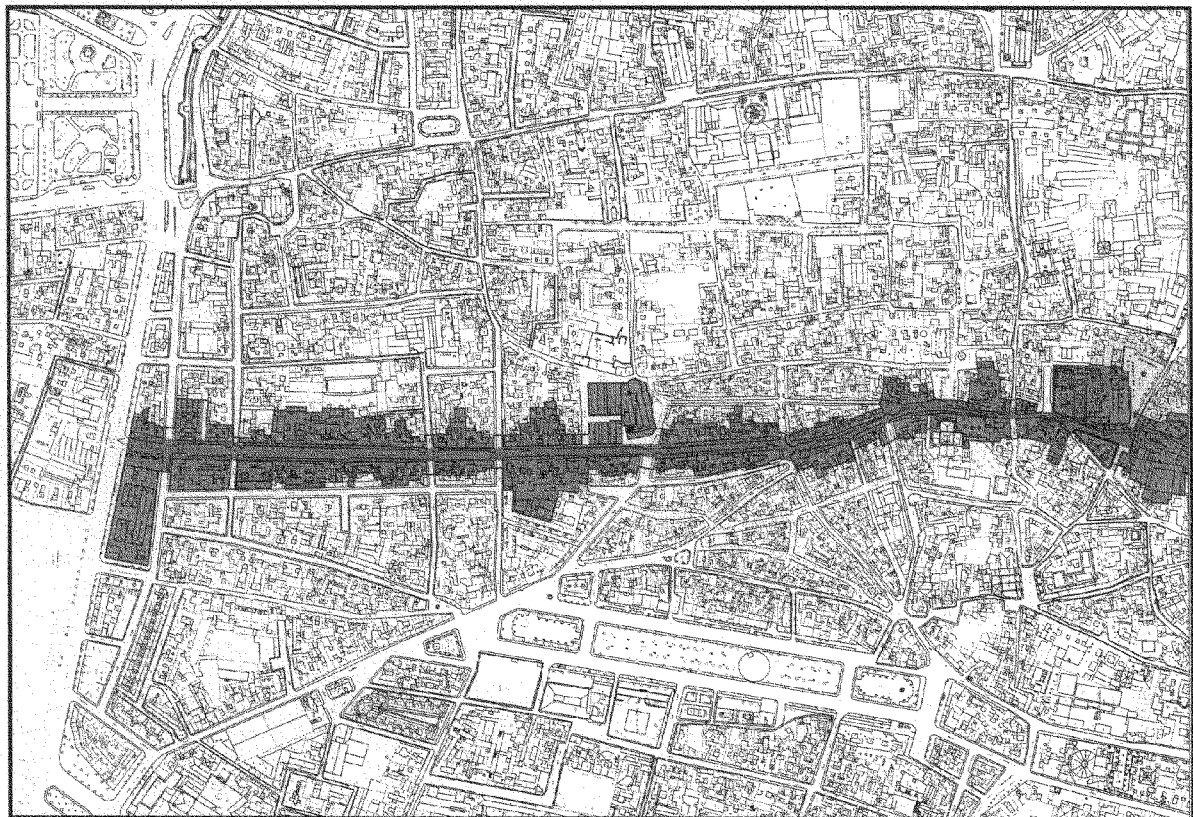
PLANO DE DIRECTRICES DE ORDENACIÓN Y PROTECCIÓN. FOLIO 1.000. 22.

SECUENCIA 503

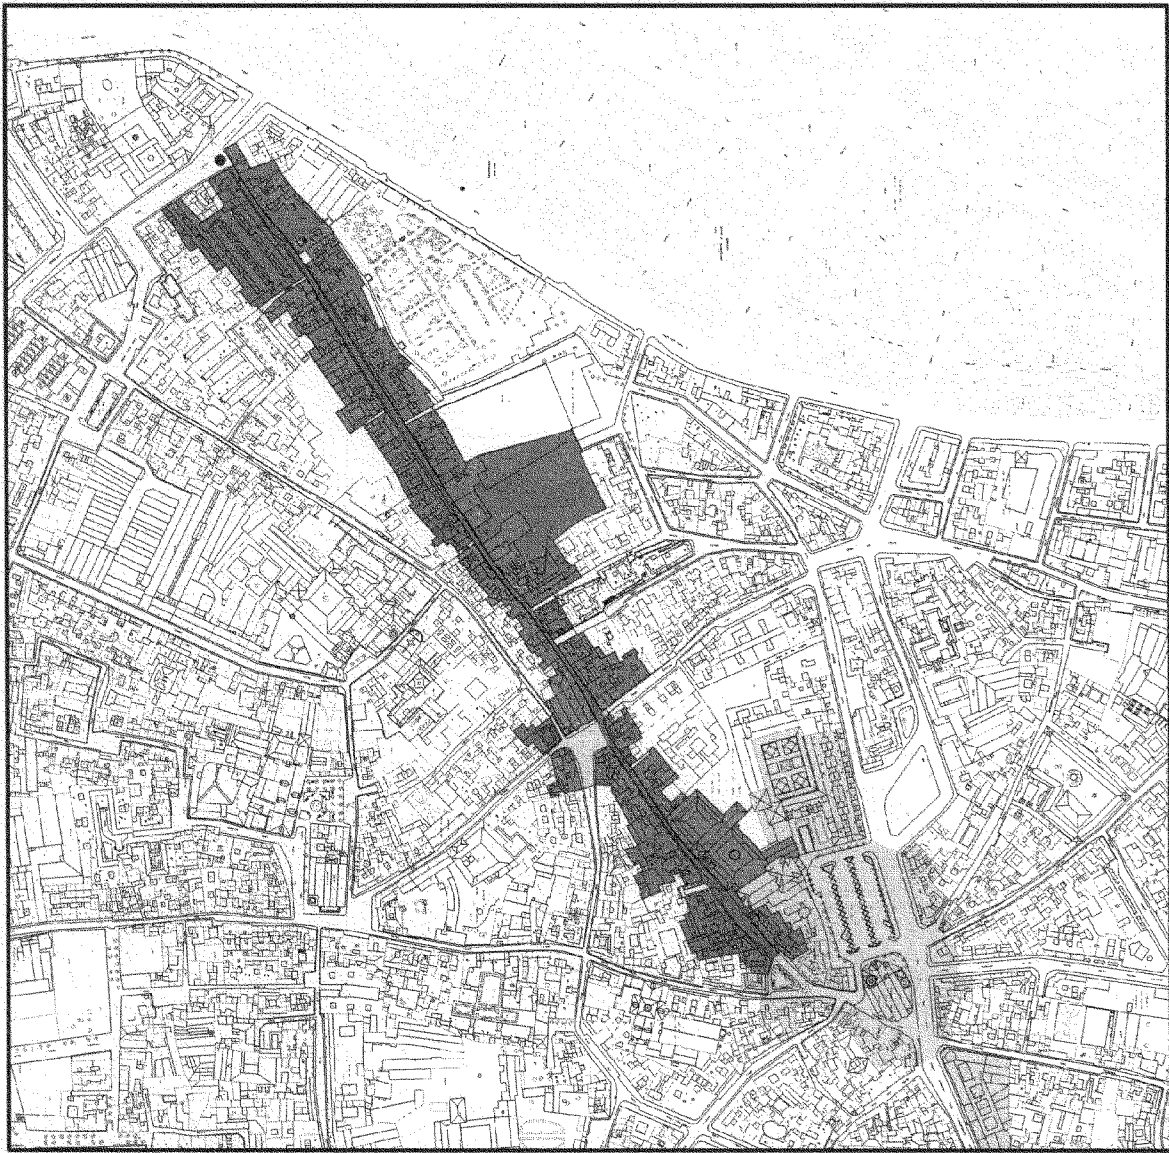
PLANO DE DIRECTRICES DE ORDENACIÓN Y PROTECCIÓN. Escala 1:3000

SECUENCIA S06
