*RESOLUCIÓN de 17 de marzo de 2015, de la Secretaría General de Cultura, por la que se incoa el procedimiento para la inscripción, en el Catálogo General del Patrimonio Histórico Andaluz, como Bien de Interés Cultural, con la tipología de zona arqueológica, de la Villa de Mitra, en el término municipal de Cabra (Córdoba).*

Inscripción en el Catálogo General del Patrimonio Histórico Andaluz, como Bien de Interés Cultural, con la tipología de Zona Arqueológica, de la Villa Romana de la Casa de Mitra, en Cabra (Córdoba).

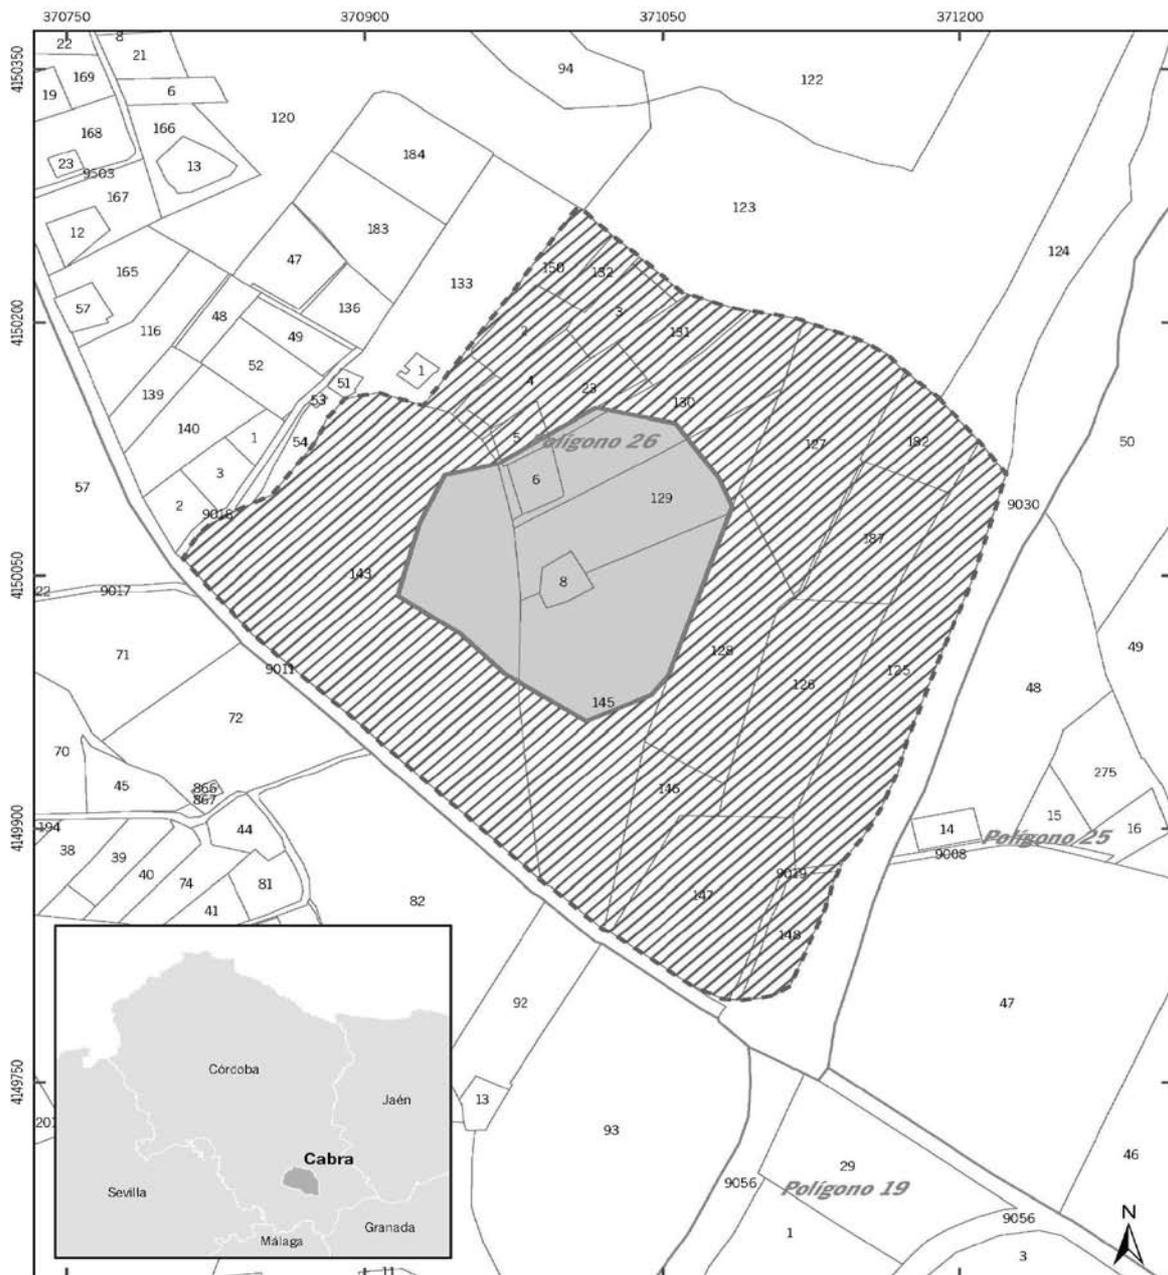
Cartografía base: Cartografía Catastral de rústica. Sede Electrónica del Catastro. 2015.

Segundo. Concretar un entorno en el cual las alteraciones pudieran afectar a los valores propios del Bien, a su contemplación, apreciación o estudio. Dicho entorno afectado por la incoación de Bien de Interés Cultural, abarca los espacios públicos o privados y las parcelas, inmuebles y elementos comprendidos dentro de la delimitación que figura en el anexo y, gráficamente, en el plano de delimitación del Bien y su entorno.

El Bien queda delimitado mediante un área poligonal, siendo sus lados los límites de la misma y teniendo como vértices las coordenadas UTM que constan en el expediente de protección. Dicho Bien se localiza esencialmente en una zona de huertas y olivares, a una cota de 451 m.s.n.m., situándose el punto más elevado a 454,3 m.s.n.m. El suelo es de naturaleza rústica mayoritariamente, aunque también existen algunas pequeñas parcelas urbanas diseminadas.

Se ha delimitado un polígono, siendo sus lados los límites del mismo y cuyos vértices se corresponden con coordenadas UTM que figuran en el expediente de protección. Comenzando desde el norte y hacia el este la línea transcurre por el límite de las parcelas más cercanas al yacimiento y por un camino que desemboca en la carretera A-318, por lo que va desde el límite de la parcela 150 del polígono 26 hasta la 125 del mismo polígono. En esta zona se ha localizado incluso algún material disperso perteneciente a la villa, seguramente se trate de material rodado, dado que su intensidad aumenta hacia el barranco por donde transcurre un arroyo. En este sector norte-este la línea del entorno se ha llevado hasta las proximidades de otro yacimiento arqueológico denominado Dehesa de Colmenar II, localizado justo al otro lado del citado arroyo y también de cronología romana.
