Enclaves Arqueológicos y Monumentales de Andalucía

HISTORIA

VER Y ENTENDER LOS BAÑOS ÁRABES DE BAZA

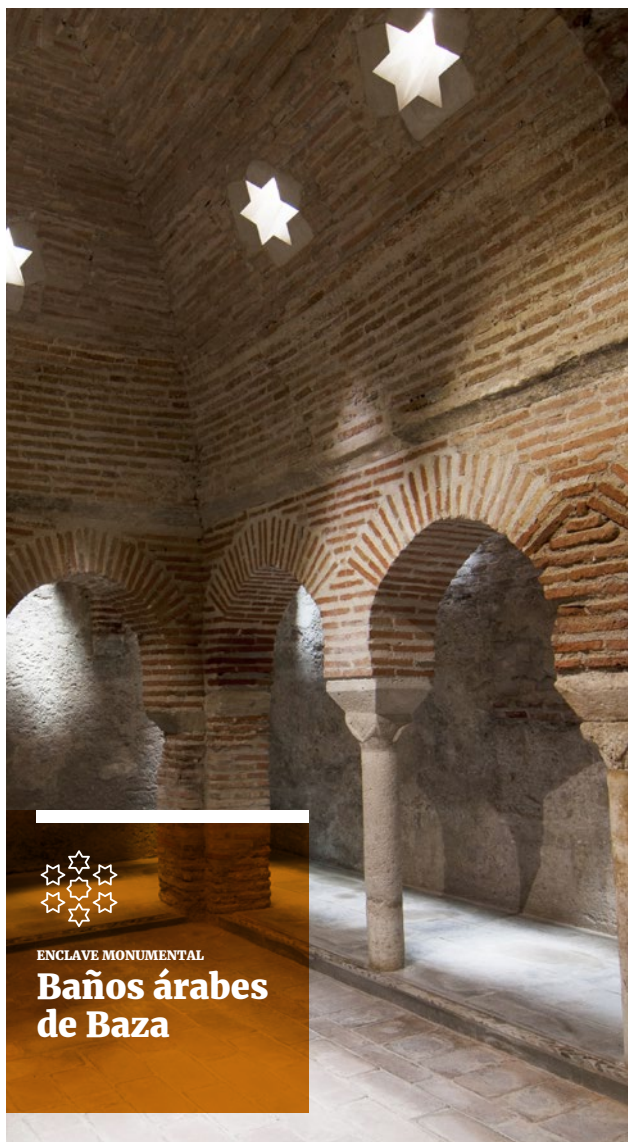
↑ Sala templada (*al-bayt al-wastani*) de los Baños Árabes de Baza.

4 Sala templada (*al-bayt al-wastani*)

Equivalía al *tepidarium* o sala templada de una terma romana. Se configuraba como la principal estancia de los baños, un espacio de reunión, y en ella se desarrollaba la mayor parte de la actividad de los bañistas. Era la sala de vapor, en la que se recibían masajes, ungüentos, perfumes, o las mujeres se dedicaban a aplicarse tratamientos de belleza. Incluso era utilizada para comer o fumar en pipas de agua. Arquitectónicamente es la sala más compleja. El espacio central, rodeado de columnas de diferentes facturas y materiales, está rematado por una bóveda esquifada (como si hubiésemos colocado boca abajo una barca). A esta zona central, la circundan cuatro pequeños ámbitos cubiertos por bóvedas de cañón, mientras que sus encuentros en las esquinas se solucionan mediante pequeñas bóvedas de media naranja.

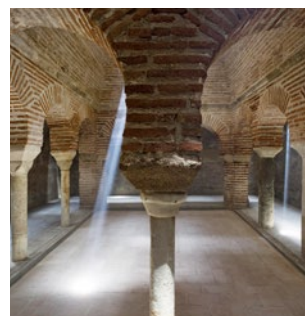
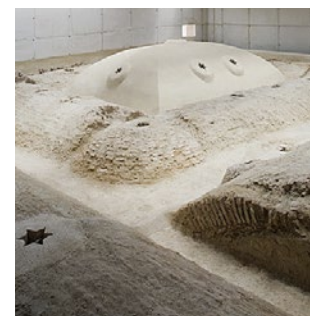
← Detalles de los lucernarios. ↓ Sala templada ↓ Detalle de la cubierta esquinada de la sala templada de los baños.

Las cubiertas de los baños árabes se realizaban mediante bóvedas de cañón o de medio punto, aunque también las había esquifadas o de media naranja, construidas con una doble rosca de ladrillo. Tenían esta forma para evitar la condensación del vapor de agua en el techo y que ésta resbalase por los muros. Estaban revocadas con mortero de cal, tanto por el exterior como por el interior, en este caso además con pinturas, habitualmente de tonos rojizos. Presentaban una serie de claraboyas acristaladas (*madawi*) cuya función era permitir el paso de la luz solar además de actuar como reguladores de la temperatura y de la acumulación del vapor mediante un sistema móvil de apertura del cristal. Estas lucernas tenían forma de estrella de seis u ocho puntas o de octógono.

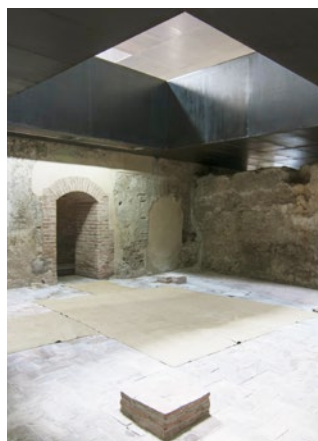
↑ Vestíbulo de acceso a los Baños.

2 Vestíbulo (*al-bayt al-maslaj*)

El acceso a los baños se realizaba a través de esta antesala a la que se accedía desde la calle. Era este un espacio semicubierto que albergaba otras dependencias como el ropero, las letrinas o el cuarto del vigilante. En el caso de Baza, el vestíbulo se estructura en forma de patio abierto en torno al que se levantan espacios cubiertos en sus cuatro lados a modo de galerías con techados inclinados hacia el interior. Aquí los bañistas se despojaban de sus ropajes y recibían toallas, jabón, esponja, zancos de madera para no quemarse los pies y un par de cubos de madera. En el suelo actual podemos observar restos de la primitiva selería de ladrillo y piedra (*jabaluna*), así como del darro **2a** o atarjea que evacuaba las aguas sucias del interior del recinto hasta el barranco que discurría al exterior del edificio (la actual calle del Agua). También se conservan las jambas de ladrillo **2b** de la puerta original que comunicaba con la calle, desde la época de funcionamiento del baño, entre los siglos XIII y XVI.

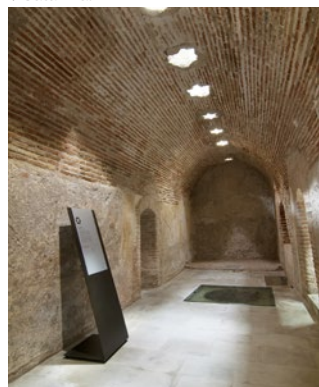
↓ Sala fría.

3 Sala fría (*al-bayt al-barid*)

Equivalía al *frigidarium* de las termas romanas, modelo que siguieron después los baños árabes o *hammam*. Esta sala servía para la aclimatación de los bañistas antes de abandonar el edificio, y también, en algunos casos, para recibir baños de agua fría, que recogían de la pileta que se observa a la derecha de la entrada **3a**. Frente a la puerta podemos observar, encastrada en el suelo, una gran tinaja de vino **3b**, resto de lo que fue una bodega una vez cerrado el baño para su uso original. Dos espacios pequeños rematan ambos extremos de la sala y que se utilizaban como pequeñas alcobas o recintos más privados, separados de la sala por un arco geminado (doble) sostenido por una columna central de mármol y pilastras de ladrillo en los laterales.

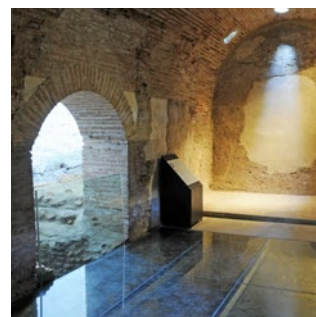
↑ Sala caliente.

5 Sala caliente (*al-bayt al-sajun*)

Como en el *caldarium* romano, en esta sala, a modo de estufa o sauna, se recibían los baños calientes. El calor se obtenía a través de un suelo radiante —hoy sustituido por cristal— bajo el que se encuentra una cámara de combustión donde se aprecian cuatro pilares de ladrillo que sustentaban dicho suelo.

A esta cámara de combustión llegaban las llamas del fuego generado en el horno contiguo, evacuándose el humo producido por la quema de combustible mediante cuatro chimeneas **5a** que se abren en las esquinas, bajo el suelo. La sala disponía de dos alcobas en los extremos **5b** similares a las de la sala fría. Los bañistas utilizaban el agua casi en ebullición, que recogían de la caldera y la vertían sobre su cuerpo, generando una gran cantidad de vapor. Esta acción la alternaban con otras rociadas de agua fría, constituyendo la parte fundamental del todo el proceso del baño, y solía contar con la ayuda de un servidor o bañero (*kiyassa* para los hombres y *tayabaste* para las mujeres) que le enjabonaba y frotaba enérgicamente.
