enclave arqueológico

GADES

Columbarios
Teatro romano
Factoría de salazones

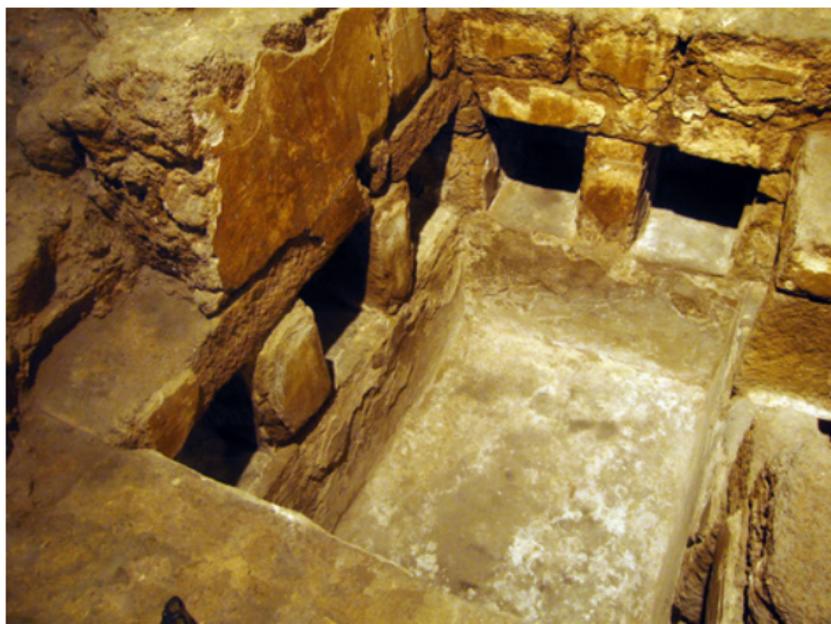
Vista de uno de los columbarios, con restos de estuco

Los restos conservados *in situ* corresponden a tres de los cinco recintos funerarios colectivos subterráneos hallados. El de mayor tamaño, con unas medidas aproximadas de 2,50 x 3,75 m, está construido con sillarejos irregulares de

pedra calcarenita unidos con mortero de cal y se encuentra parcialmente destruido por el expolio al que fue sometido ya en época antigua, aun así son identificables partes importantes de sus componentes esenciales. En uno de sus laterales mayores se sitúa el pozo de acceso al interior de la cámara funeraria en la que se ubican nueve nichos de 0,35 x 0,45 m destinados al depósito de las urnas funerarias. Estos huecos se distribuyen de la siguiente manera: uno a cada lado del pozo de acceso, tres en frente y dos en los lados menores de la cámara. El conjunto se encontraba completamente estucado en blanco y no se han apreciado restos de decoración pictórica. Las paredes laterales, de menor tamaño, muestran el arranque de una pequeña bóveda de cañón que servía de cubierta.

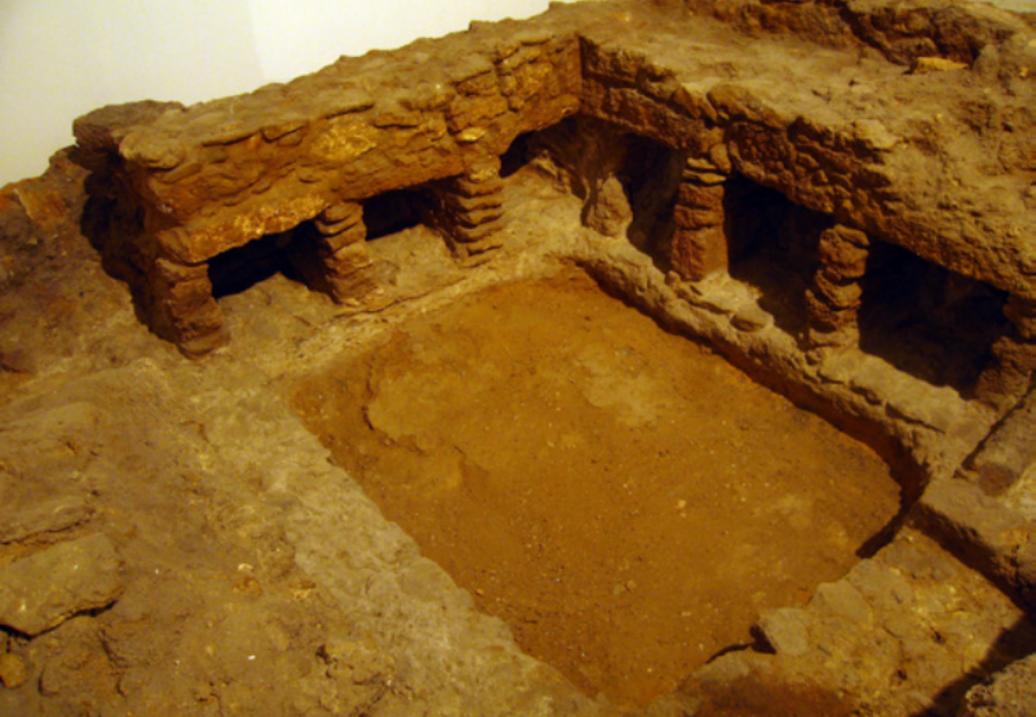
Vista de uno de los conjuntos funerarios

Los otros recintos funerarios presentan diferencias en cuanto a orientación, distribución interior de los nichos y tamaño y no son más que modelos menos elaborados que el descrito en estas líneas.

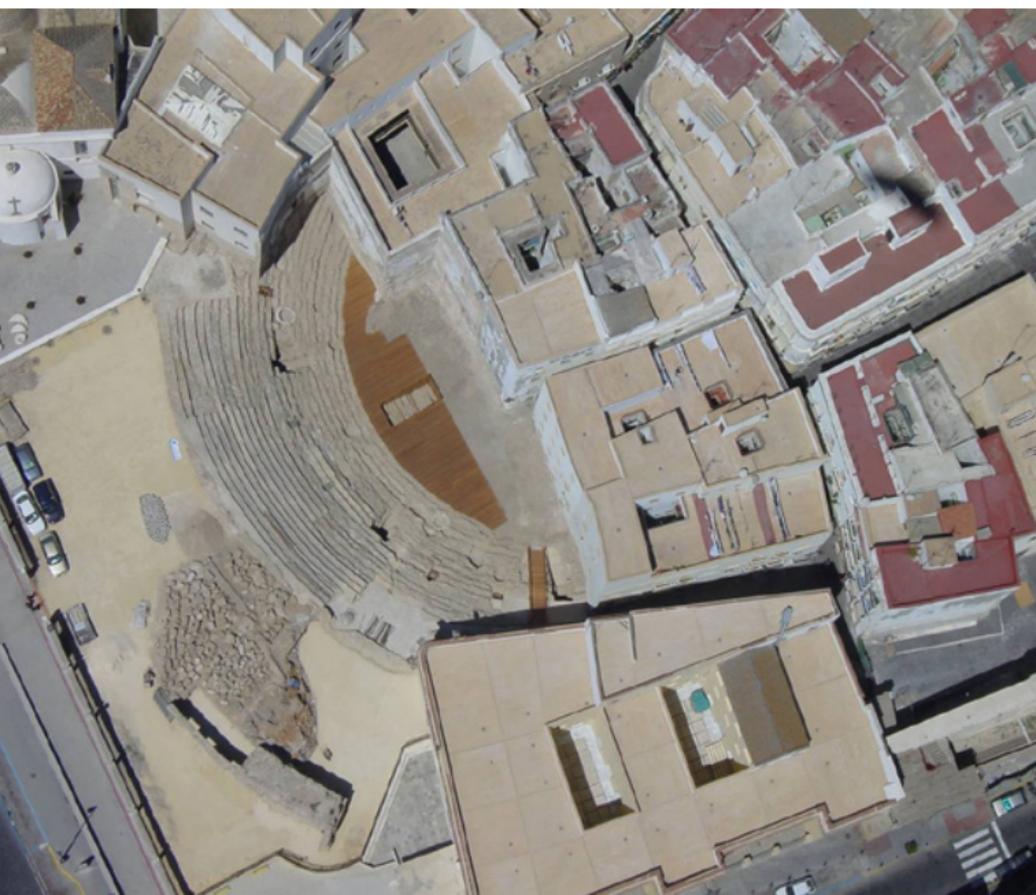
Vista cenital de la zona excavada del Teatro

Hoy día conocemos una parte importante de su graderío, con un diámetro máximo próximo a los 120 m que lo convierten en uno de los teatros de mayor tamaño de Hispania. El edificio se dispone sobre un acantilado natural recortado y acondicionado para su construcción. La infraestructura básica del edificio está formada por muros radiales y anulares que conforman una red de grandes celdillas o casetones que facilitan el afianzamiento de la estructura al firme y la contención de los rellenos, lo que permite alcanzar la inclinación deseada del graderío al que a su vez sirve de apoyo. Sobre estos rellenos se dispone una gran superficie escalonada realizada con hormigón en la cual se asentaban los sillares de piedra ostionera que conformaba el asiento de los espectadores.

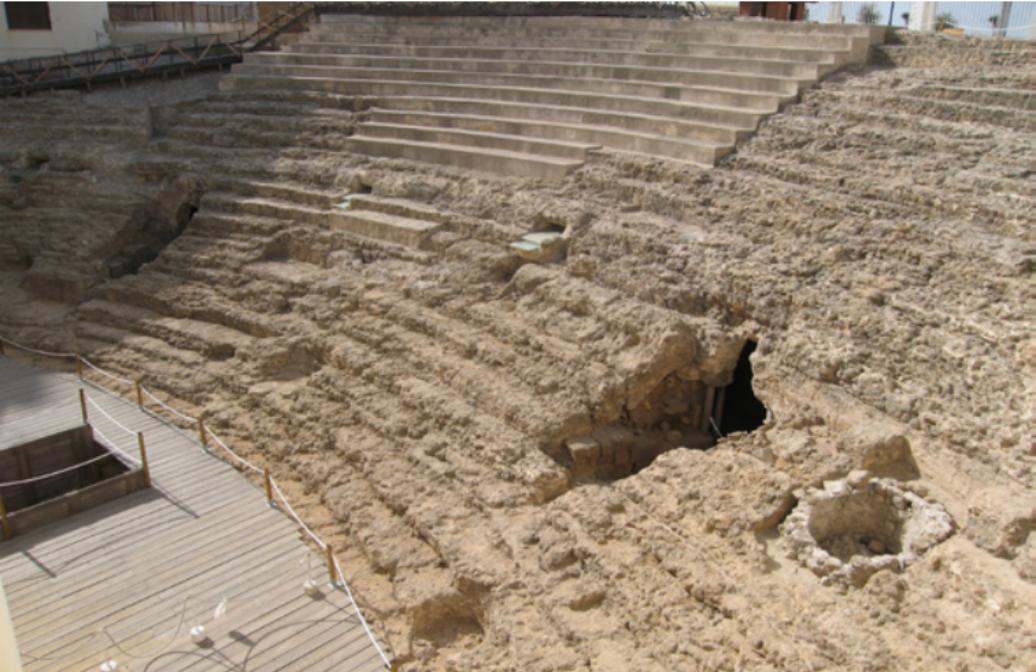
Vista general del graderío

Una galería anular discurre bajo el graderío; tiene una anchura de 3 m y una altura total de 4,70 m. Su construcción está realizada con dos tipos de fábricas diferentes: con hormigón (*opus caementicium*) está levantada la pared externa de la galería y la bóveda que la cubre, construida mediante un sistema de cimbras sobre las que se arrojaba el hormigón en distintos vertidos –cinco en total–, como demuestran las improntas de los tablonos de maderas utilizados. Con diez hiladas regulares de sillares (*opus quadratum*) está construida la pared interna; la inferior descansa sobre el terreno geológico y la superior sirve de apoyo a la bóveda.

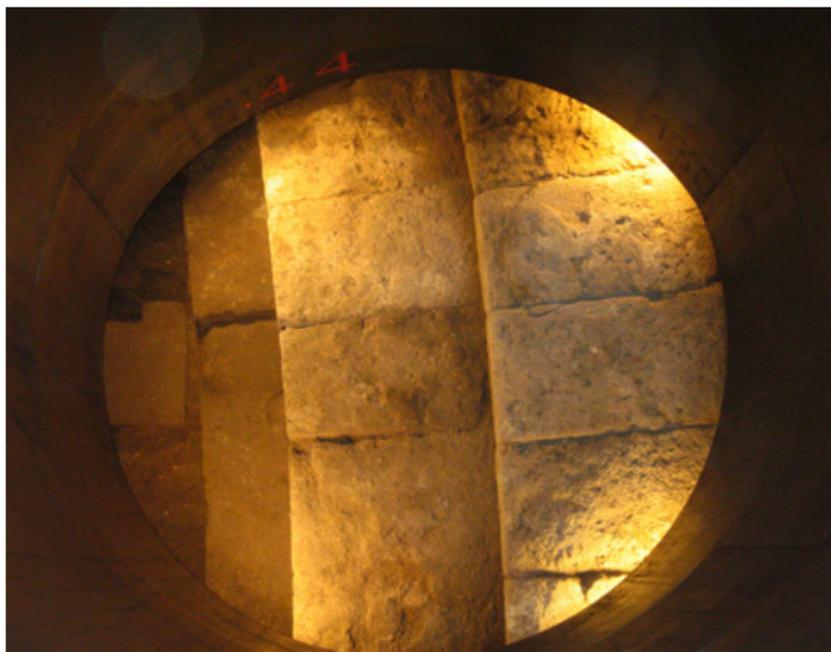
Gradas bajo el Centro de Recepción

Mediante sondeos practicados en el interior del Centro de Recepción se ha podido localizar y conocer parte de la orquesta, del edificio escénico y de las gradas inferiores.

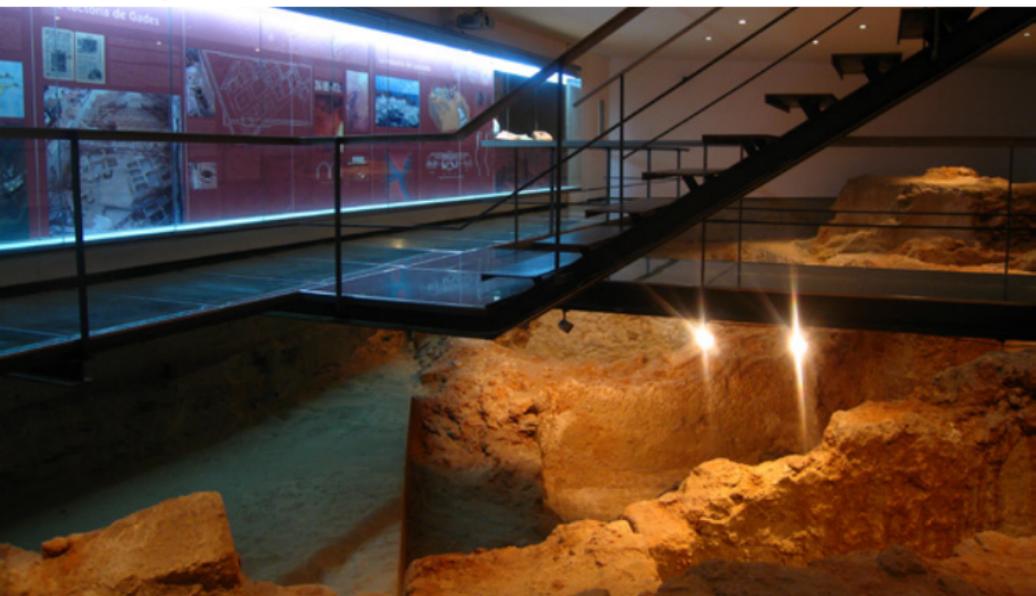
Vista general de las instalaciones de la Factoría

Los restos descubiertos muestran la estructura de un edificio construido en uno de los momentos de expansión de la ciudad romana, es decir en el s. I a.n.e., y que continuó en uso hasta su abandono definitivo en el s. V n.e. La instalación industrial está organizada entorno a un patio central, que debió tener forma cuadrada del que se conservan restos de un pavimento de cal construido directamente sobre la arena de duna que conformaba la orilla de una canal marino. En algunas zonas el pavimento mostraba claras evidencias de superposición por arreglos y reparación del piso original. La superficie pavimentada presentaba una ligera inclinación intencionada hacia la parte central del patio hacia la que debían confluir las aguas pluviales a través de varias canalizaciones, para ser recogidas en una cisterna de dos cámaras ubicadas por debajo del nivel del suelo del patio.

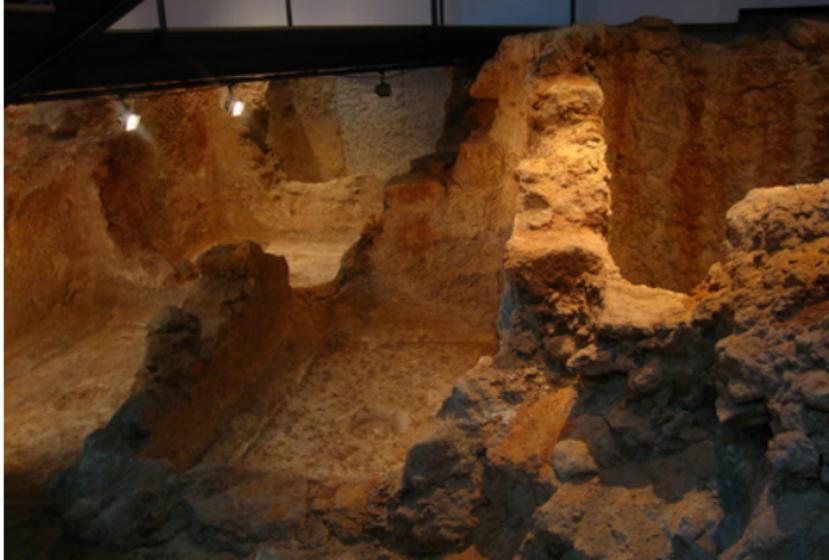
Detalle de las piletas

El patio está delimitado por el norte por una estancia de 14 x 19 m, con orientación orto-ocaso, en la que se distribuyen de manera más o menos regular una serie de grandes piletas. Se pueden distinguir dentro de la crujía dos agrupaciones, separadas por un ancho pasillo central. La primera estaría formada por dos grandes piletas, rodeadas de otras cuatro de menor tamaño tanto por su lado norte como por el sur. El segundo grupo parece estar formado por una piletta de mayores dimensiones situada en la zona este, rodeada por tres piletas en sus lados norte y sur y por dos en su lado oeste. Todo este espacio ocupado por piletas estuvo en su día cubierto con una techumbre inclinada con caída hacia el patio, que favorecía el acopio de agua con fin de llenar la cisterna. En el lateral oeste del patio otra dependencia, con unas dimensiones de 6 x 9,5 m y perpendicular a la anterior, albergaba en su interior otras ocho piletas, distribuidas en dos alineaciones de cuatro. Presentan con respecto al primer grupo menor regularidad en su diseño, trazado y construcción y además se encontraban prácticamente arrasadas.
