ANUARIO ARQUEOLÓGICO
DE ANDALUCÍA / 1998

MEMORIA DE LA INTERVENCIÓN ARQUEOLÓGICA DE URGENCIA REALIZADA EN EL SOLAR Nº 15 DE LA C/ SAN EULOGIO ESQUINA C/ EL PORTILLO DE CÓRDOBA

JOSÉ ANTONIO MORENA LÓPEZ

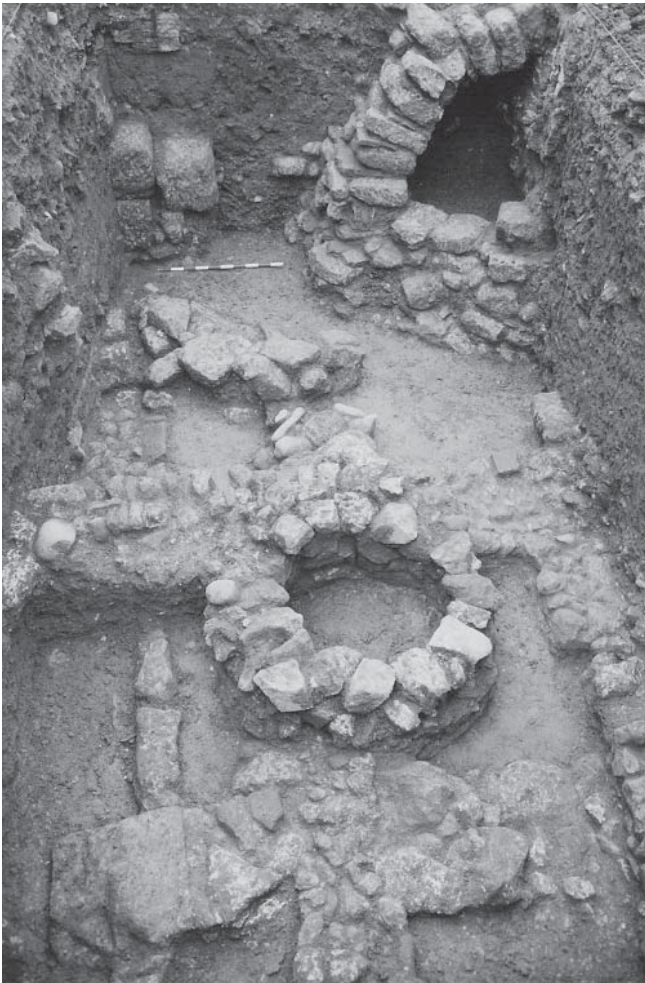
LÁM. I. Corte 1. Panorámica de las estructuras exhumadas.

Este corte se localizó en el sector occidental del solar, lo más próximo posible al límite O. de la zona afectada por la construcción del sótano y sus dimensiones fueron de 6x3 m. Las fases culturales documentadas fueron cuatro. Las estructuras de época reciente, contemporáneas, pertenecían a la vivienda demolida y correspondían a cimientos, pavimentos, pozos negros y una arqueta de aguas residuales (UU.EE. 1, 4, 7, 9 y 13). Después tenemos la fase moderna a la que correspondía la estructura representada por la U.E. 16 que no se pudo excavar en su totalidad aunque pensamos que debe corresponder a un pozo de agua medianero con otra vivienda. A continuación tenemos la fase medieval islámica califal a la que se asignaron las UU.EE. 14, 18, 22 y 27. Estas dos últimas correspondían a sendos pozos negros (el último algo más dudoso ante la carencia de material cerámico), habiéndose recogido diversos elementos cerámicos de tipo común, con vedrío melado, con decoración de pintura digitada y en verde y manganeso.

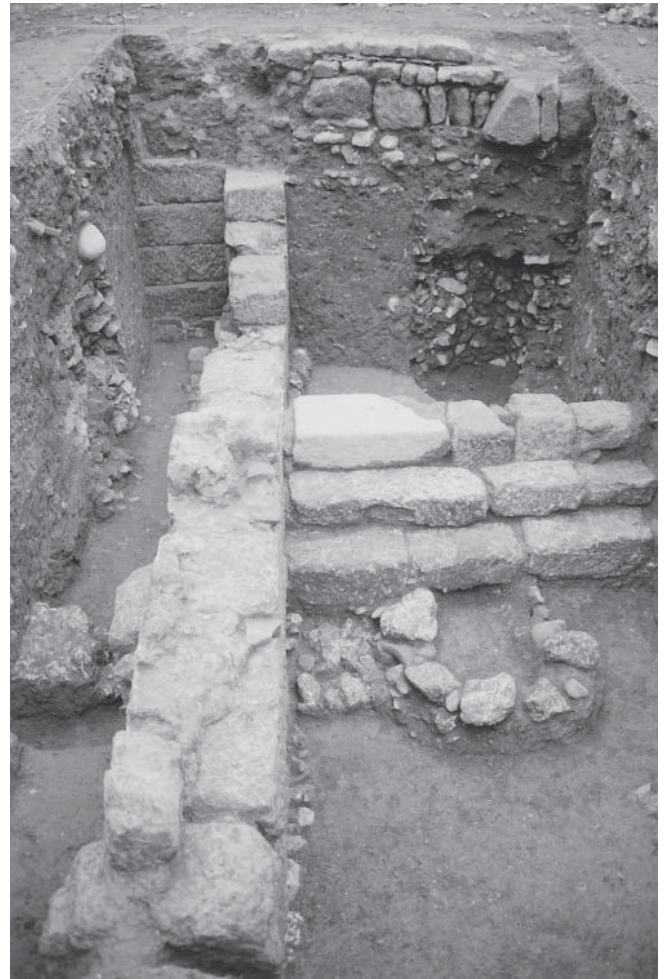
LÁM. II. Corte 2. Panorámica de las estructuras exhumadas.

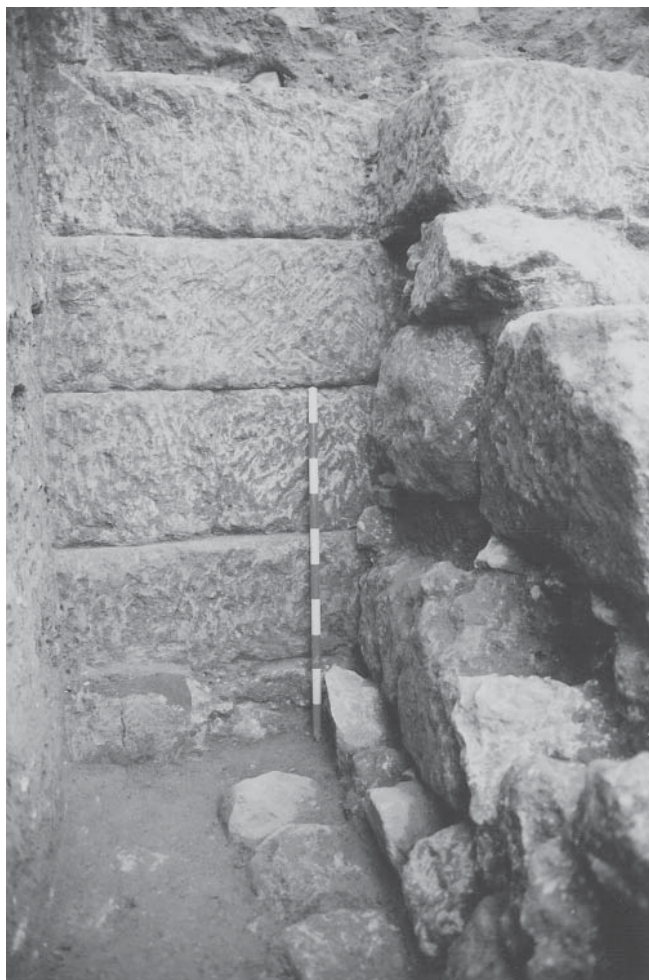
LÁM. III. Corte 2. Detalle del muro de opus quadratum (U.E. 33) con restos del enlucido pintado en la parte inferior. A la derecha, el muro U.E. 18 tardorromano que se le adosa.

Al período altoimperial se adscribieron una serie de estructuras pertenecientes a una *domus*, caso del muro representado por la U.E. 33, detectado en el ángulo NE. del corte y fabricado en *opus quadratum* con grandes sillares de arenisca miocena asenta-

dos en seco. Lo excavado mostraba en altura un total de 5 hileras de sillares en altura y al llegar a la cota de obra no fue posible continuar la excavación de este sector, de tal modo que se desconocía el tipo de pavimento asociado a dicho muro. Algunos de los sillares presentaban restos de enlucido a base de mortero de cal y arena, con un grosor de unos 2 cm. En el sillar más inferior este mortero se conservaba mejor y presentaba restos de pintura de color azul oscuro (Fig. 4, Lám. III). Lo excavado constituía el extremo meridional del muro, pero se observaba cómo éste continuaba hacia el N., si bien, no fue posible proceder a su documentación completa ya que el corte estaba localizado justo en el límite de la zona afectada por el sótano. Este muro U.E. 33 debía constituir el límite oriental de una estancia, siendo muy posible que el muro meridional estuviese situado sobre la cimentación U.E. 61 con la que formaba un ángulo recto. Otras estructuras de este mismo período eran las cimentaciones UU.EE. 57 y 62 y el pavimento de *opus signinum* (U.E. 65) localizado en el sector NE. del corte entre el perfil E., la U.E. 38 y la U.E. 18, cuya cota (102.43 m.s.n.m.) indicaba el nivel de ocupación en época romana altoimperial.

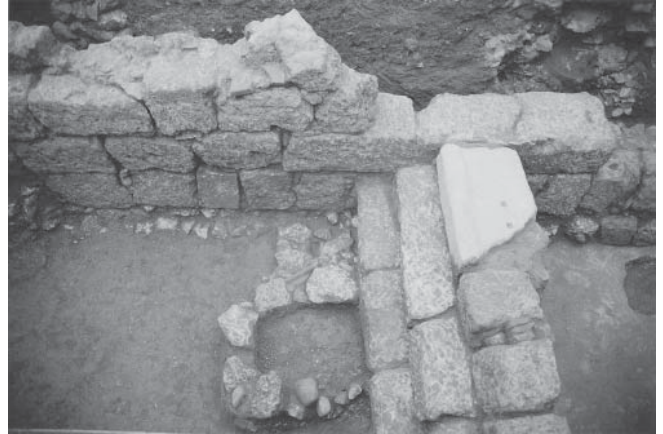
LÁM. IV. Panorámica de las estructuras tardorromanas (U.E. 18) y escalera (U.E. 38), así como el pozo moderno (U.E. 26).

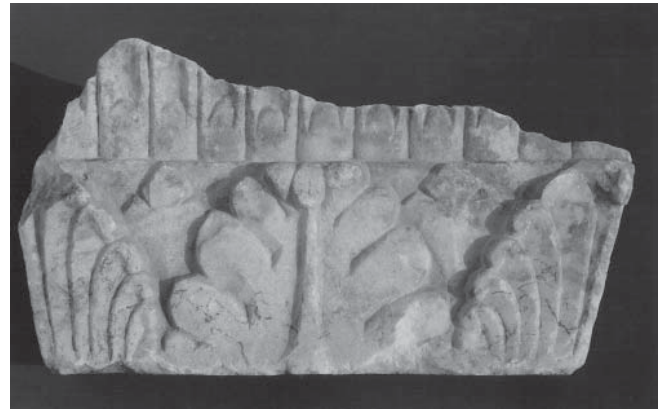
LÁM. V. Parte inferior de un capitel romano de pilastra en mármol con decoración vegetal.

Respecto de la *domus* altoimperial, tan sólo pudimos detectar algunos muros más, que presentan un entramado ortogonal y parte del pavimento de *opus signinum* descubierto en el Corte 2 (U.E. 65) que penetraba en la medianera S. del inmueble. De esta casa ya apuntamos en el informe preliminar de la excavación que debía ser ciertamente lujosa, lo cual se ratifica por algunos restos hallados en el seguimiento. Destacan varios elementos ornamentales realizados en mármol, caso de un fragmento de cornisa con varias molduras lisas, otra placa de mármol y un fragmento correspondiente a un capitel de pilastra. Estos elementos de pequeño tamaño suelen adornar una múltiple variedad de monumentos tanto coronando cornisas y zócalos como flanqueando vanos abiertos y nichos en los muros. Sin duda, la ornamental era su principal función. En cuanto al fragmento de capitel de pilastra, que pertenece a la parte inferior del mismo (Lám. V) donde se aprecian diversos motivos vegetales (medias palmetas, hojas, etc), cabe decir que debió salir de un taller local por las características de la labra, debiendo fecharse hacia los s. I-II d.C.

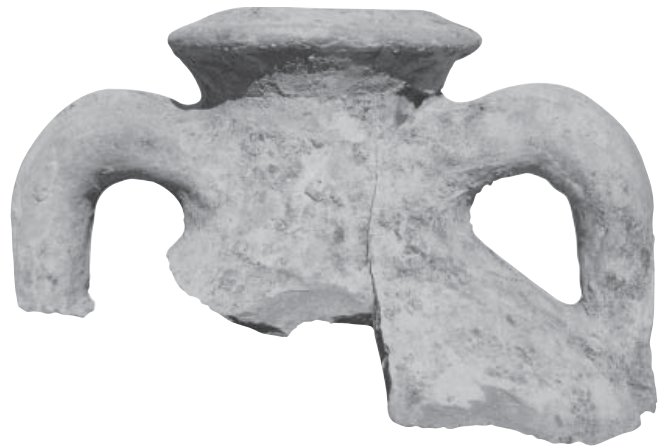
LÁM. VI. Parte superior de un ánfora olearia bética tipo Dr. 20.

Otros materiales relacionados con esta vivienda nos ponen en relación con la zona no residencial. Se trata un mortero realizado en caliza micrítica y diversos fragmentos pertenecientes a dos tipos de ánforas bien conocidos en la *Baetica*. En primer lugar, tenemos la parte superior de un ánfora olearia del tipo Dr. 20 destinada al transporte de aceite de oliva (Lám. VI). El otro tipo de ánfora documentado en el seguimiento, responde al tipo Dr. 7-11 (Lám. VII). Se trata de un ánfora de aspecto ovoide y cuello bastante corto, con el labio exvasado y asas estriadas. Es originaria de la Bética y estaba destinada a otro de los productos más famosos de la antigüedad producidos en esta zona del S. peninsular, las salazones de pescado y comienzan a aparecer bajo Augusto inundando todos los mercados.

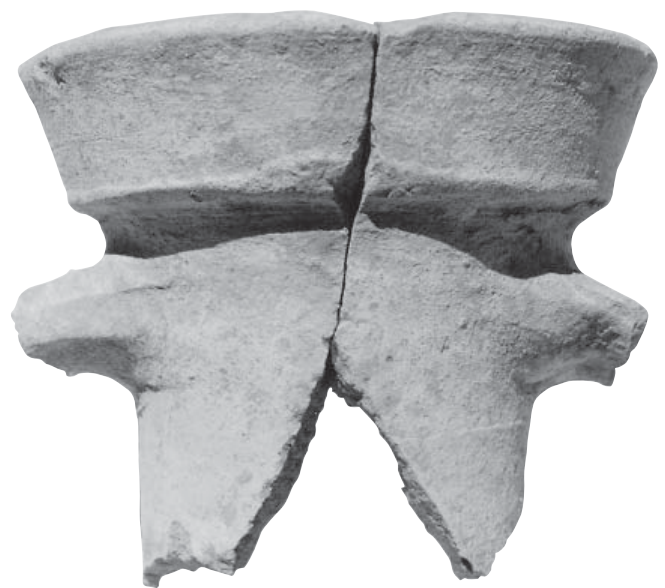
LÁM. VII. Parte superior de un ánfora tipo Dr. 7-11, para el transporte de salazones de pescado.
