INTERVENCIÓN ARQUEOLÓGICA REALIZADA EN EL CONVENTO DE SANTA CATALINA DE ZAFRA.

DOLORES PUERTA TORRALBO.
FRANCISCA QUERO ENDRINO.

Resumen: La intervención arqueológica se localiza en el barrio del Albaicín, Granada, en su ladera sur junto al río Darro, en el actual Convento de Zafra y más concretamente en el patio de su Claustro. Bajo el enlosado moderno se han documentado los restos de una serie de estructuras pertenecientes a construcciones de época Medieval que por las características y funcionalidad de la zona, prácticamente se han conservado intactas desde el momento de edificación del propio convento. Estos restos constructivos irían desde el siglo XI, con una fase en la que se documenta una vivienda de tipo residencial; otra fase zirí y almohade, donde el patio adopta una funcionalidad que se continúa hasta la actualidad; y por último, una fase nazarí con dos momentos constructivos, un primer momento donde el patio se recrea con la construcción de una alberca de grandes proporciones y un segundo momento donde se edifica una fuente de planta octogonal.

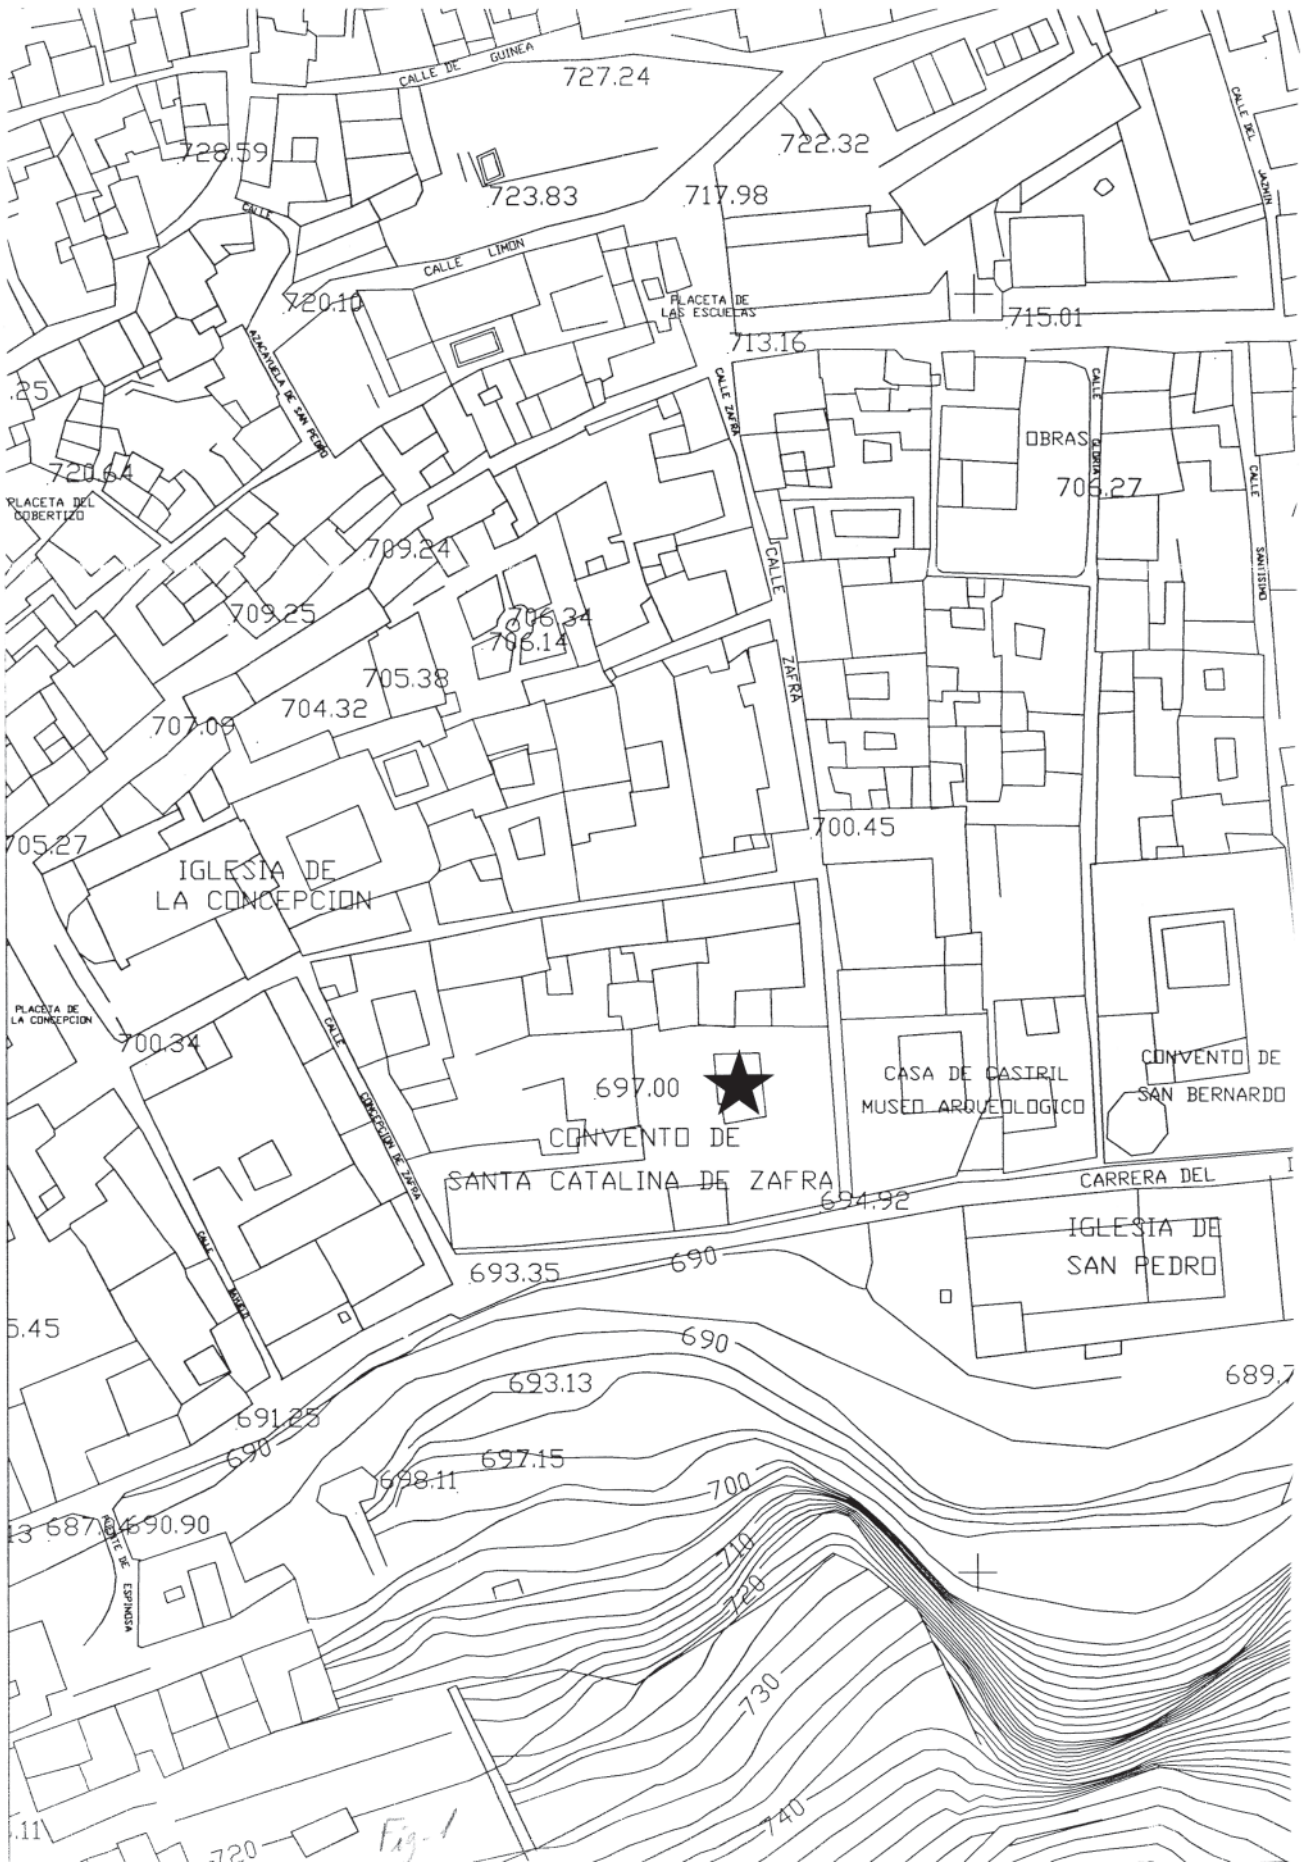
FIG. 1. Localización de la intervención.

El *Convento de Santa Catalina de Zafra* (fig. 1) se localiza en el barrio del Albaicín, en la zona más baja de la ladera sur, junto al cauce del río Darro y frente a la ladera norte del Palacio de la Alhambra. Se accede al mismo, desde el oeste, a través de Plaza Nueva y Carrera del Darro; y desde el este, por la Cuesta del Chapiz y Paseo del Padre Manjón. Los edificios históricos más relevantes que se encuentran próximos al Convento son La Alhambra, la Casa de Castril, el Bañuelo, el Puente del Cadí, la Casa de Zafra, el alminar de San Juan de los Reyes y los restos de la muralla árabe en la calle San Juan de los Reyes.

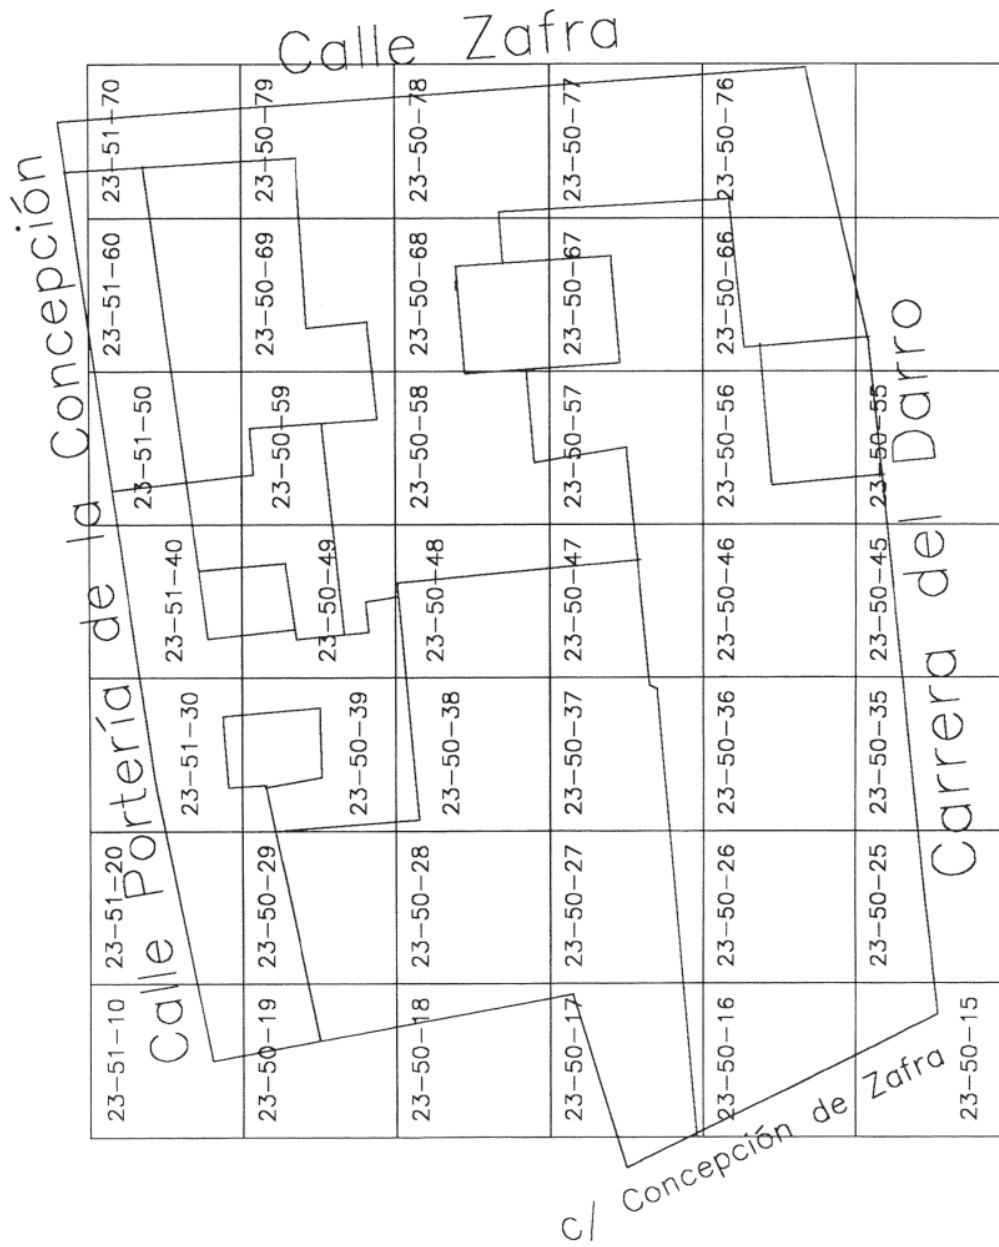
FIG. 2. Demarcación del Convento con las áreas UTM. Sectores iniciales de intervención.

El *Convento de Zafra* queda delimitado por las siguientes calles: al norte por la calle Portería de la Concepción, al sur por la Carrera del Darro, al este por la calle Zafra y al oeste por la calle Concepción de Zafra. El patio del Claustro se sitúa en el ángulo sureste de la manzana, al cual se accede a través de otro patio, dentro del cual se organizan el refectorio, la cocina principal y la cocina de repostería (fig. 2).

La zona donde se ha realizado la intervención, uno de los cuatro patios del Convento, queda enmarcada (Fig. 2) dentro de dos de las áreas proyectadas según el sistema de coordenadas U.T.M.: 23/50/68 y 23/50/67, claramente diferenciadas por un muro y por una atarjea. Tanto en la primera de las áreas como en la segunda se ha mantenido una separación de un metro a lo largo de todo el perímetro del patio, excepto en la zona oeste del área 23/50/67, en la cual debido a la aparición de un pequeño horno y con el fin de documentarlo al completo, nos retranqueamos 30 cm. hacia la galería oeste tomada como eje estratigráfico durante los trabajos de campo. La cota de altitud que tomamos como referencia la situamos en el suelo de la cocina de repostería, a 697'00 m. con respecto al nivel del mar.

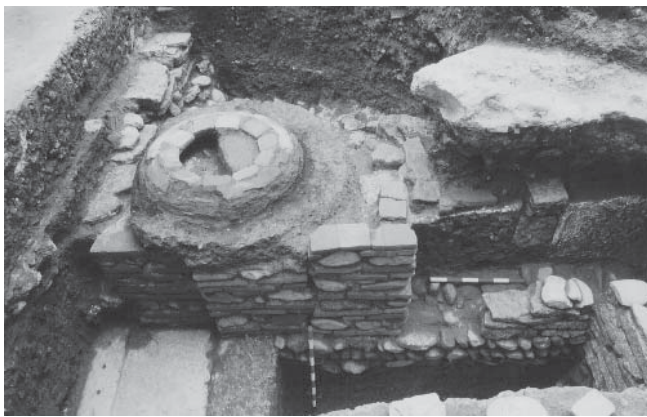
LÁM. II. Área 23-50-67. Vista del horno y estructuras medievales.

Rompiendo parte de las estructuras ya vistas en la fase Ib, se localiza una estructura de fundición (E. 6) que por las características que presenta, serviría para la fundición de campanas del propio Convento. Esta estructura se encuentra situada en el sector 1 del área 23-50-67, posee forma circular y está construida con ladrillos fragmentados y superpuestos en forma abovedada, y exteriormente recubiertos por barro quemado, lo cual indica su contacto con fuego. Interiormente presenta manchas de metal a lo largo de esta plataforma de barro quemado que rodea a la corona de ladrillos. El revestimiento interior lo forman ladrillos inclinados e introducidos a modo de cuña. Asimismo aparecen en el suelo interior fragmentos de carbón y cal, que forman una masa compacta.

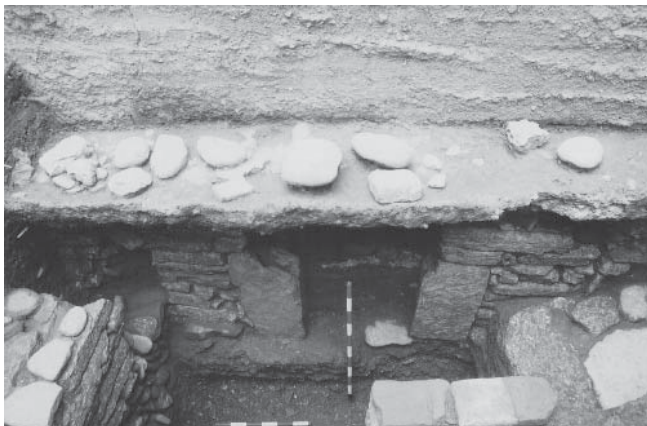
LÁM. III. Área 23-50-67. Vista general de las estructuras medievales fase Ia (zirí).

Es la fase más interesante debido no sólo a su valor histórico sino al estado de conservación de los hallazgos, ya que las construcciones posteriores no han afectado de ninguna manera a los elementos tanto muebles como inmuebles que pertenecen a este momento. Se han documentado estructuras de época zirí (Lám. 3) en las dos áreas del patio, referidas a una zona de habitación, en el área 23-50-67, y zona de jardín, en el área 23-50-68.

En el área 23/50/67 aparecen los restos considerados como los más antiguos, que se integran en el complejo estructural nº 4 y que se han definido como zona de viviendas dispuestas en diferentes alturas. Su conservación excepcional se debe a que las estructuras almohades y nazaríes posteriores apenas si las alteran, ya que se sitúan inmediatamente por encima de la zona de estructuras conservadas, antes de su cubrición final como zona de patio. De entre todos los elementos estructurales recuperados destacan aquellos que por su conservación pueden ayudar a la comprensión del uso del suelo en esta zona concreta. Se trata de la fachada externa de una estancia o vivienda, que presenta un gran vano realizado con piedra de calco-arenita o de la Malahá, con doble losa plana trabajada por todas sus caras para dar forma a lo que posiblemente fuese un arco de herradura (Lam. 3); igualmente, un canto interno presenta una acanaladura para encajar la puerta y se observa que existe en el interior de la estancia un suelo de cal grasa. El interior desgraciadamente no ha podido ser excavado al quedar bajo una de las estructuras de época nazarí. El resto de la fachada, a ambos lados de las jambas, está igualmente realizada con bloques de piedras de la Malahá.
