ANUARIO ARQUEOLÓGICO
DE ANDALUCÍA / 2000

ACTUACIÓN ARQUEOLÓGICA EN EL YACIMIENTO DE BELDA (CUEVAS DE SAN MARCOS-MÁLAGA)

MARÍA DE LOS ÁNGELES GINÉS BURGUEÑO

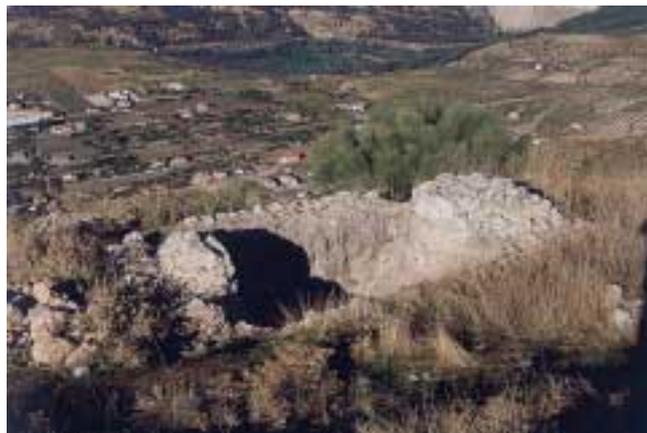
El aljibe se encuentra en la parte superior de la ladera. Es el único localizado en todo el yacimiento. Sus dimensiones internas son reducidas (1,95 m x 3,15 m). La profundidad se documenta a 3,55 m. Los muros cuentan con algo más de 1 metro de grosor. Las paredes más deterioradas son la N y S. El suelo está realizado en un mortero de cal grasa y un enfoscado de almagra que lo recubre.

Está orientado hacia el N, en el punto más alto de ocupación de la ladera. Construido con un hormigón de árido grueso y cal, en la zona de cierre de la bóveda cuenta con un mortero de abundante cal y piedras de mediano tamaño.

LÁM. II. Vista del único aljibe visible en el yacimiento.

Conserva un enfoscado de más de 2 cm de espesor, de mortero de cal parcialmente recubierto de otro de 0,5 cm de almagra. Destaca la excelente calidad del mortero de cal y la notable proporción de ésta conservada⁴.

El suelo del aljibe se encuentra roto de manera intencionada. No se ha alterado esta deficiencia, desconociendo el origen de la ruptura, aunque parece probable que se deba al momento de abandono del yacimiento.

⁴ Se han realizado análisis de morteros del aljibe, con el fin de determinar su composición cualitativa y cuantitativa de cara a la conservación y consolidación de esta estructura.

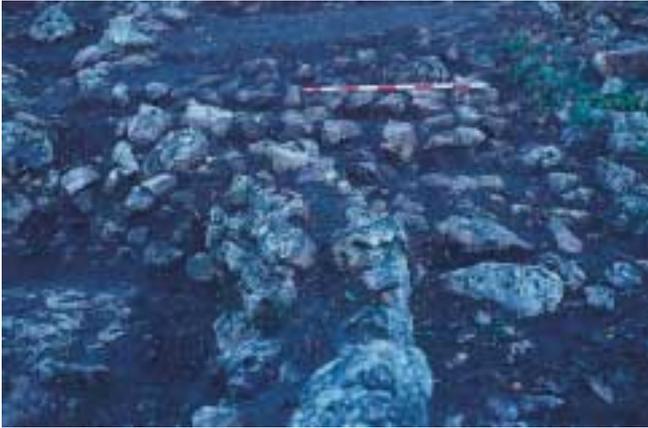
LÁM. III. Detalle de una de las estructuras tras su limpieza.
