# **CONTROL ARQUEOLÓGICO EN AVENIDA DE LOS BOTIJOS Nº 15 DE BENALMÁDENA (MÁLAGA)**

*Astarté-Estudio De Arqueología, S.L.L.*

**Resumen:** La intervención arqueológica sólo ha deparado el hallazgo de una cavidad subterránea sin indicios arqueológicos.

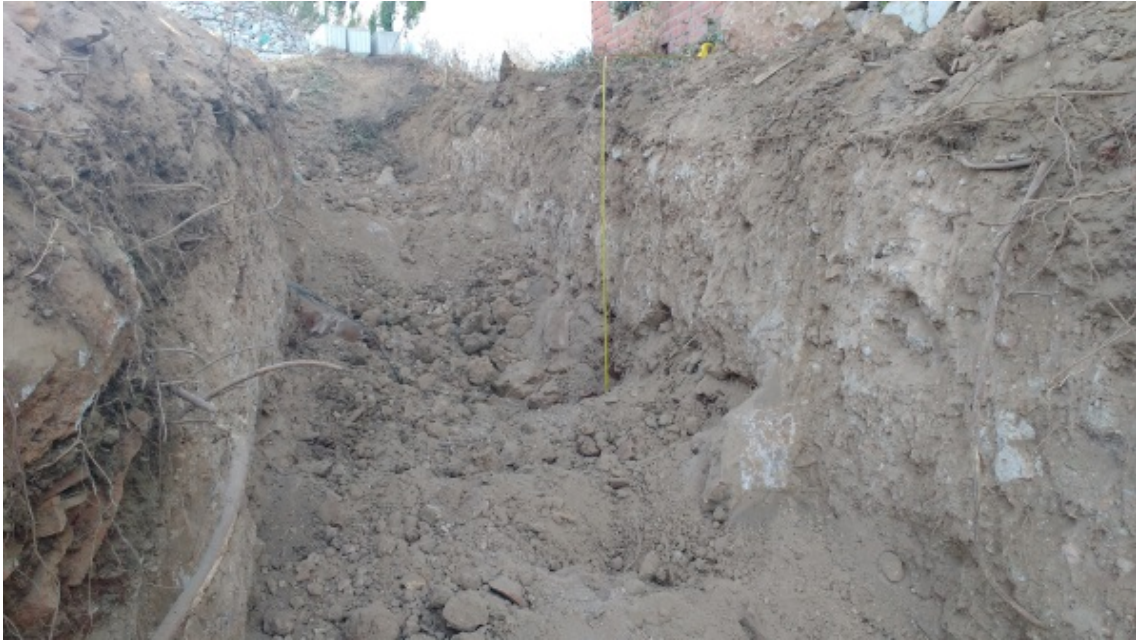
Lámina 1. Zanja del lado Oeste de la parcela

Los primeros trabajos de la obra han consistido en la excavación de una zanja para un muro perimetral de la parcela en su lado Sur. Se excava una zanja de 1'60 metros de ancho y aproximadamente 2 metros de profundidad hasta localizar el terreno geológico, que en esta zona se trata de roca caliza (UE 001). Sobre este estrato geológico se observa en el perfil, un relleno de zahorra natural y escombros (UE 002) correspondiente a un proceso de colmatación o aterrazamiento llevado a cabo posiblemente en el momento de construcción del inmueble en la década de los años 80 del pasado siglo. Esta zanja se extiende en parte hacia los lados este y oeste de la parcela de forma que se aprecia como este nivel de roca presenta una inclinación en sentido norte-sur, de forma que en el punto más alto, la profundidad de la excavación es de unos 0'40 metros.

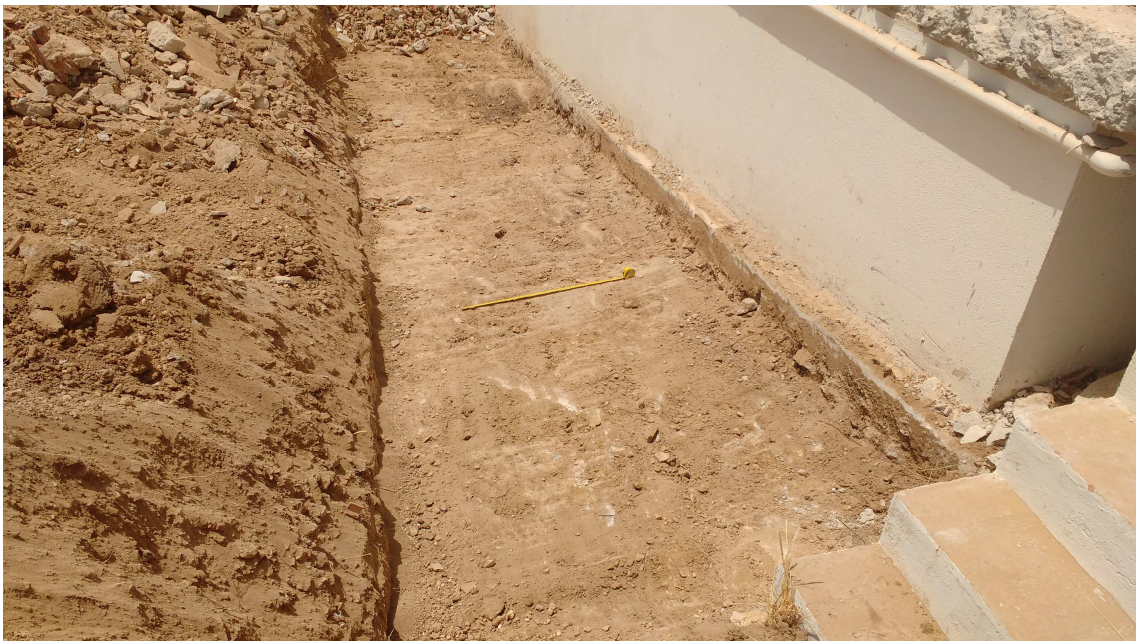
Lámina 2. Detalle de la zanja de la piscina

Por otro lado, a los pies de la piscina ya edificada de la propiedad, que se encuentra en desnivel, se excava otra zanja de 2 metros de ancho y la longitud correspondiente a dicha piscina, más o menos 8'50 m., para crear un espacio ornamental (2). En este punto, también se busca el terreno geológico para asentar la estructura, encontrándose aproximadamente a unos 0'30 metros con respecto a la rasante.

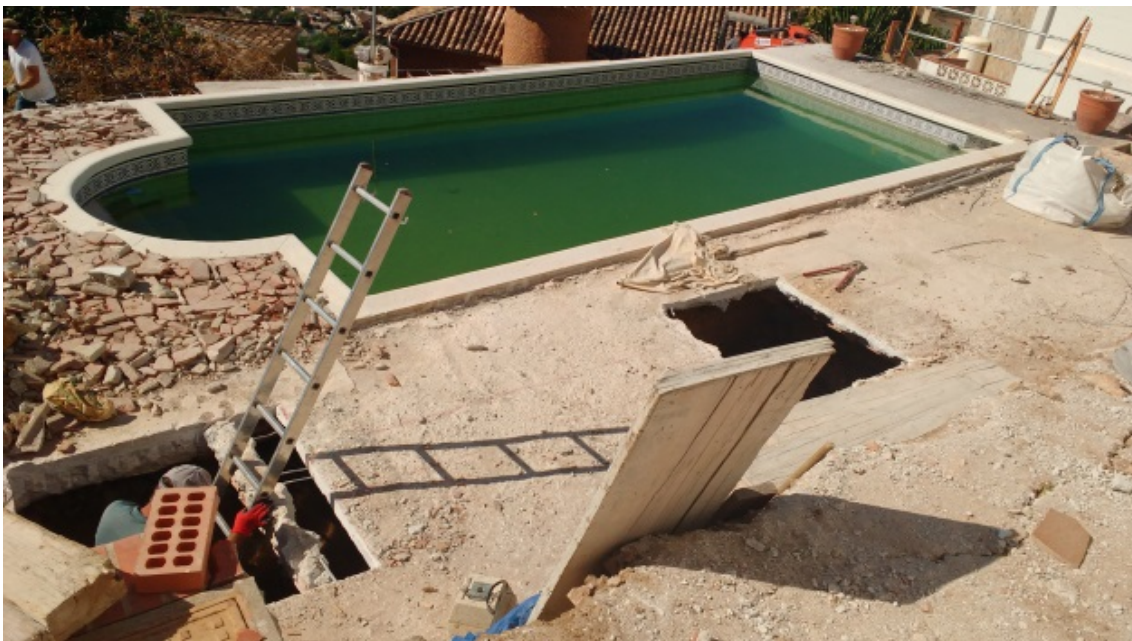
Lámina 3. Ubicación de los huecos para los pilares

Por último, en la zona anexa a la vivienda, se ejecutan una serie de movimientos de tierra para asentar cuatro pilares que servirán de cimiento para una ampliación del edificio. Esta actuación se acomete, por un lado, mediante la excavación del hueco para los pilares y, por otro, mediante el rebaje del terreno donde se asienta la actual planta sótano, que se encuentra apoyando en terreno geológico, hasta la cota de la piscina. De esta forma, en primer lugar se plantean cuatro cortes sobre la plataforma de hormigón que sustenta la piscina para colocación de los pilares. Una vez apartado el hormigón, de unos 10 cm. de espesor, se observa como el espacio se encuentra hueco, con una profundidad de 1'50 metros hasta una segunda solera de hormigón correspondiente al cimiento y que se encuentra parcialmente colmatado de escombros. Se retira de esta forma parte de la solera y se excava de forma manual un espacio cuadrangular hasta alcanzar el firme o estrato natural de roca caliza, visible a unos 2 metros con respecto a la rasante.

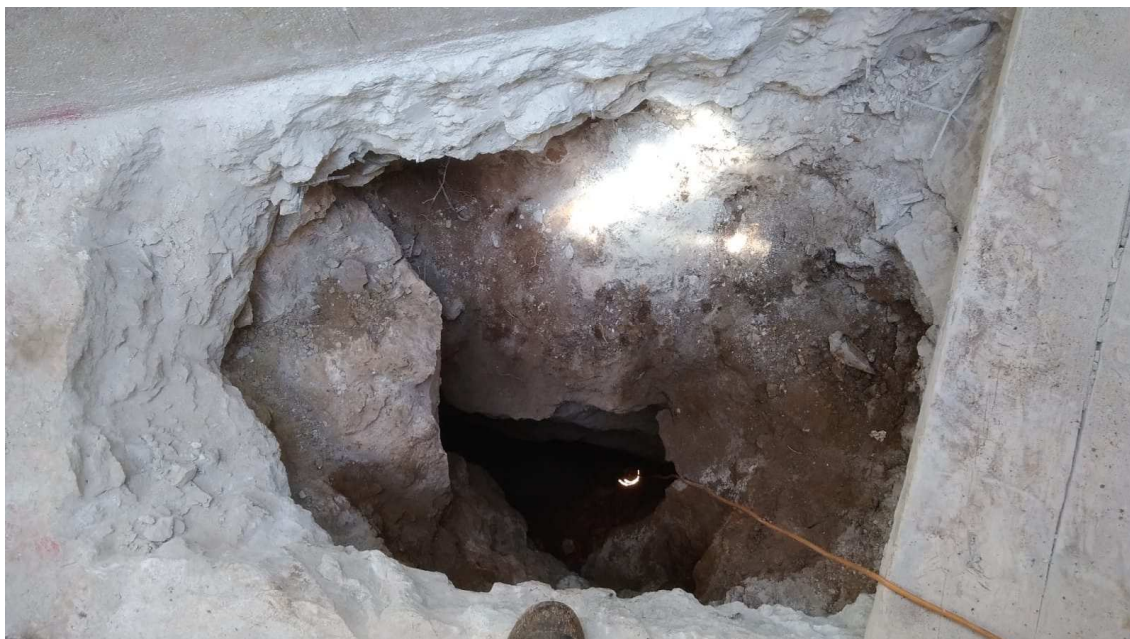
Lámina 4. Entrada a la diaclasa en el hueco del aljibe

En este sentido, cabe destacar, que en el hueco realizado para colocación del pilar en la zona que ocupaba el aljibe de la piscina, se localiza una entrada o chimenea natural que se abre en la roca o terreno geológico (UE 001) a una cavidad subterránea de difícil acceso. Teniendo en cuenta la relativa proximidad de la ya documentada "Cueva de los Botijos", se procedió a explorar dicha cavidad con la ayuda de dos espeleólogos. Se determina que se trata de una diaclasa sin continuidad, con una trayectoria en sentido

este-oeste y que no presenta restos arqueológicos de ningún tipo. Se documenta colmatación parcial de escombros y restos contemporáneos.

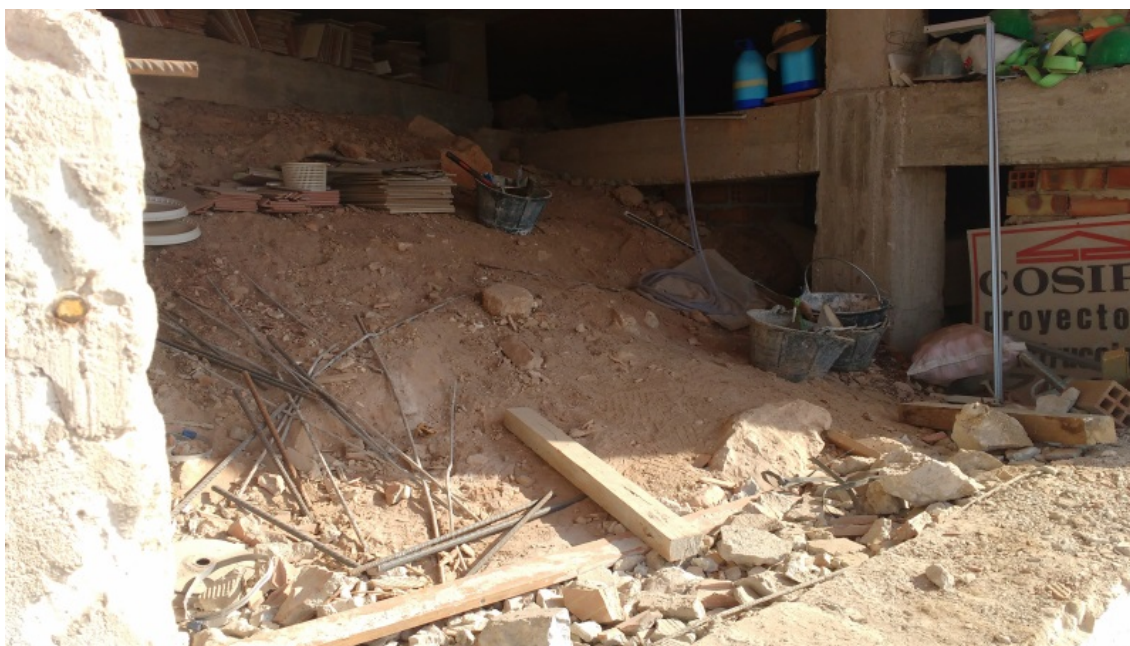
Lámina 8. Rebaje del sótano

Por último, se efectúa el rebaje mediante medios mecánicos de la planta sótano. Este procedimiento se lleva a cabo mediante un pico hidráulico colocado en una máquina giratoria de pequeñas dimensiones, ya que el terreno sobre el que se asienta el edificio es la roca caliza natural que aflora en esta zona del término municipal.
