# ANUARIO ARQUEOLÓGICO DE ANDALUCÍA

## 2019

Se presenta aquí el artículo resumen de la intervención arqueológica preventiva mediante control arqueológico en el inmueble ubicado en calle Horno de la Merced nº 6, encargada por D. Sergio García Megías, con DNI 24237562R, cuyo patio trasero cierra con la muralla zirí. Esta intervención atiende a la necesidad de restaurar los revestimientos del tramo de muralla que se encuentra en el interior del patio de la vivienda. Si bien el paño se contaba con un estado general aceptable, los revestimientos presentaban desprendimientos de extensión variable debido a la humedad. El objetivo de la intervención era impedir un mayor deterioro de la muralla sobre la que se encuentran dichos revestimientos.

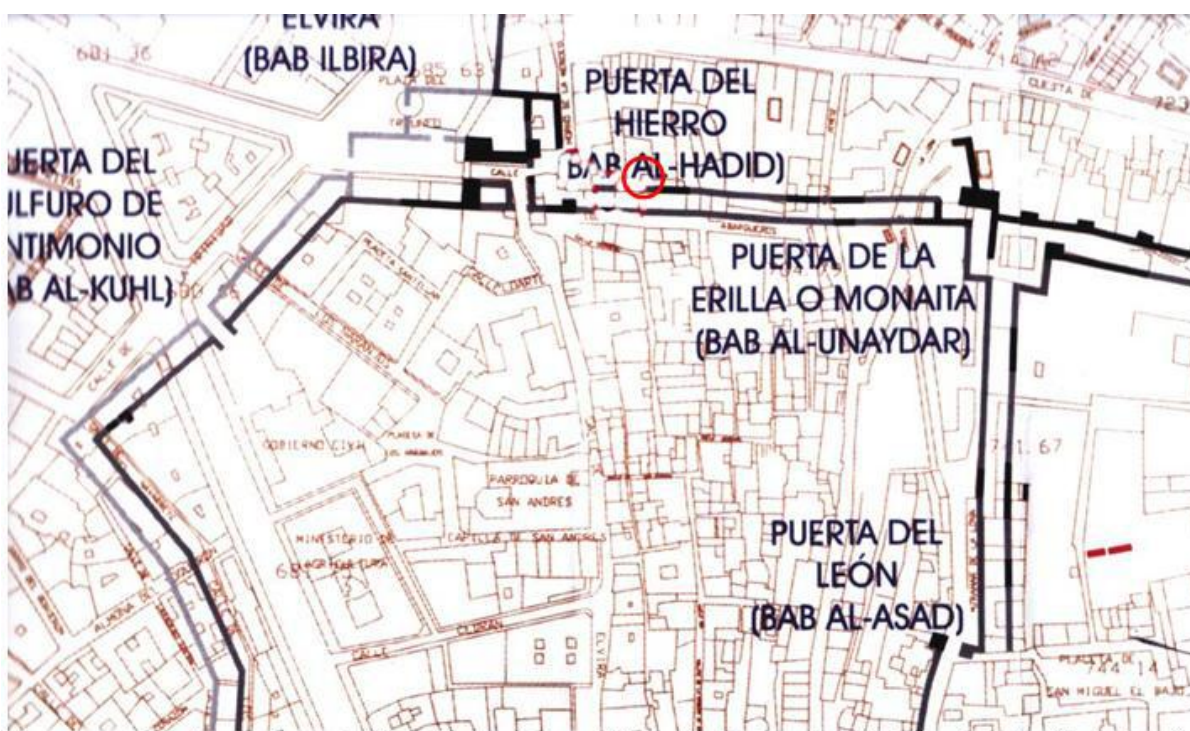
Fragmento del plano del trazado hipotético de las murallas realizado por Antonio Orihuela y José Luis García.

Figura 2. Plano del posible trazado de la muralla zirí

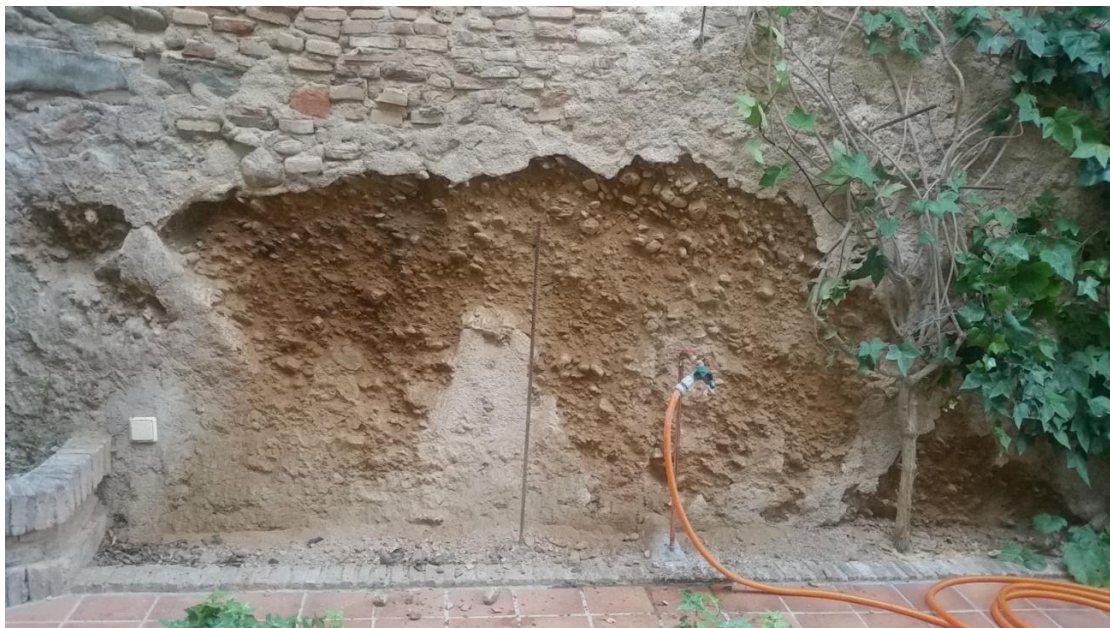
El ámbito de la actuación se limitó a una superficie aproximada de 4m<sup>2</sup>, y que formaba parte del cerramiento del patio trasero de la vivienda. Los trabajos arqueológicos consistieron en la limpieza y retirada superficial de los restos que quedaban del revestimiento a sustituir, y su posterior ocultamiento mediante la aplicación de mortero de similares características al existente. El proceso de limpieza y picado del muro se realizaron con pequeño instrumental y bajo las indicaciones del equipo técnico. En consecuencia, los trabajos arqueológicos consistieron en el seguimiento y supervisión del tratamiento del lienzo de la muralla (ver figura 3) objeto de protección y conservación.

Figura 3. Detalle del estado del lienzo antes de la intervención arqueológica preventiva

La intervención se inició con una cuidadosa limpieza y cepillado del muro para desprender la tierra suelta y restos de suciedad acumulados, ya que dichos materiales se encontraban desprotegidos debido a la humedad y las condiciones climáticas, que habían provocado el deterioro y desprendimiento del revestimiento. Tras este primer paso, se procedió a un pulverizado con resina como puente de unión, con el objetivo de proporcionar a la superficie ya saneada de una mayor permeabilidad y agarre para aplicar la mezcla con la que serían tratados los revestimientos. El empleo de dicho material se consideró como la opción más viable dadas las características del soporte para aplicar el revestimiento.

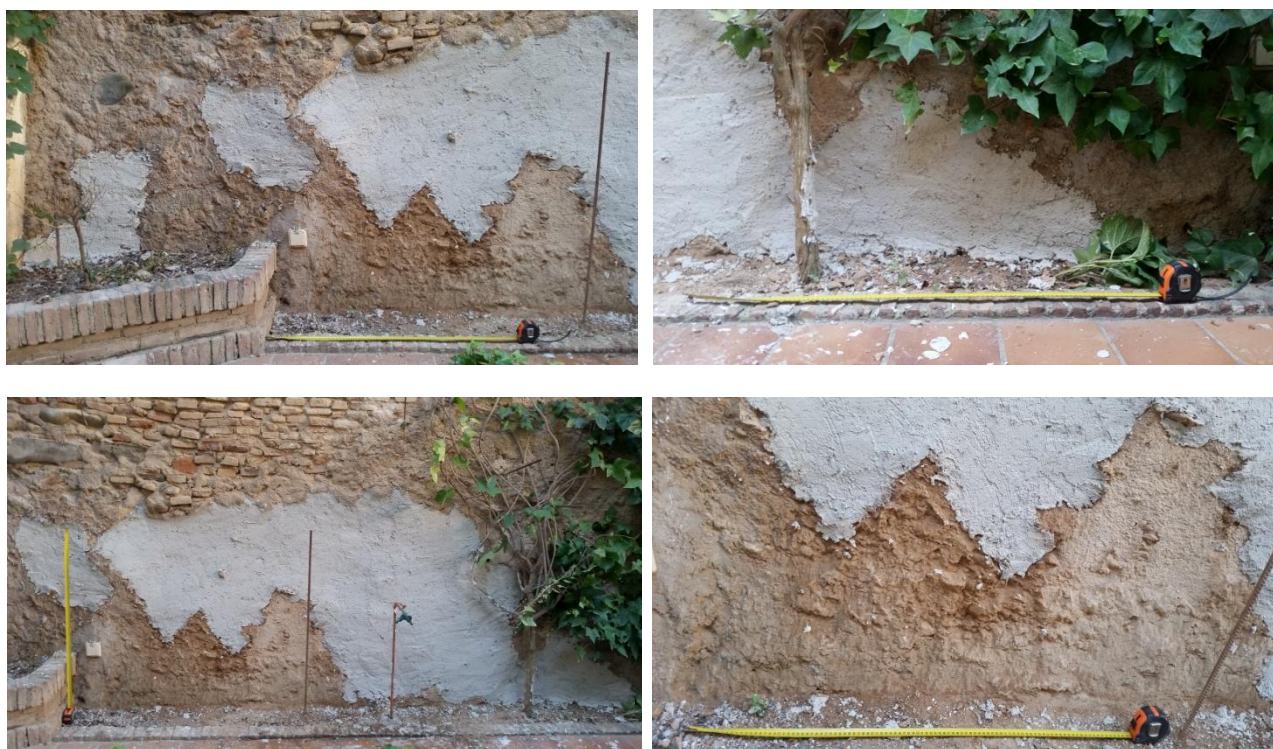
Figura 4. Resultado final del proceso de revestimiento

No obstante, el proceso de intervención se centró en cubrir las zonas más expuestas mediante un revoco hidrofugado a base de cal y combinado con una pequeña proporción de cemento para que la mezcla tuviera mayor consistencia (ver figura 4).

La intervención realizada ha cubierto el objetivo de constatar que el proceso del saneado de una pequeña parte del muro del patio no provoca ningún daño al mismo. En cualquier caso, la aplicación del nuevo revestimiento supuso una actuación beneficiosa y de protección, y que dadas las características del soporte (material muy suelto), es reversible.
