# **ACTUACIÓN ARQUEOLÓGICA PREVENTIVA CONTROL ARQUEOLÓGICO DE MOVIMIENTOS DE TIERRA EN CALLE MARBELLLA, CASCO URBANO DE MONDA (MÁLAGA)**

Se exponen los trabajos de control arqueológico realizados en calle Marbella del casco urbano de Monda, Málaga.

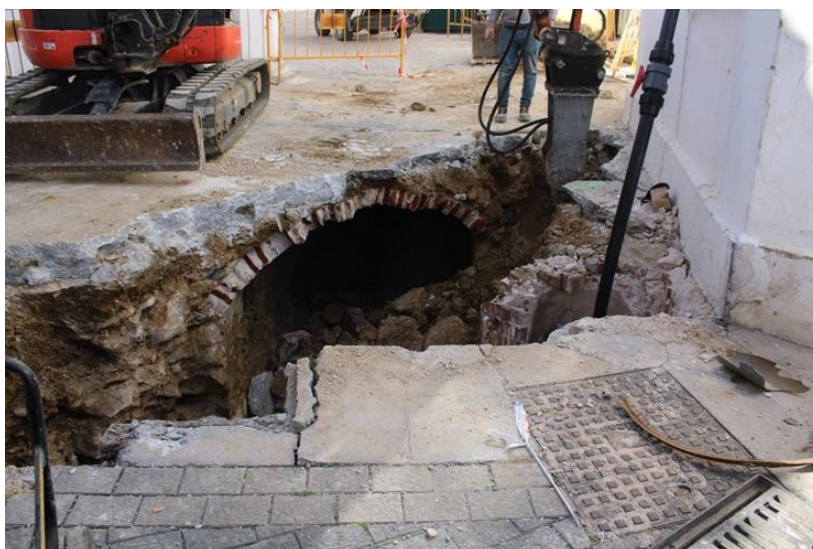
El comienzo de las obras se realiza por el extremo este, donde se encuentra la conexión con la subestructura del colector que discurre por la calle. La apertura de una oquedad para visualizar las estructuras subyacentes desvela la presencia de la antigua obra del colector, el cual presenta una bóveda de ladrillo unido con mortero rico en cal.

Fig. 2. Descubrimiento del colector del siglo XIX.

Como medidas correctoras para la conservación del colector, los servicios de infraestructura se insertan por los laterales de la calle, conduciéndolos al extremo donde la estructura hidráulica original une con la nueva de cemento. En cuanto a la zanjas que continúan hacia el oeste de calle Marbella, estas se abren con una potencia de 0,80 - 1 m de profundidad sin que aparezcan vestigios arqueológicos de interés. La estratigrafía presenta sedimentos de gravas de color marrón anaranjado y no se alcanza el nivel geológico de roca.

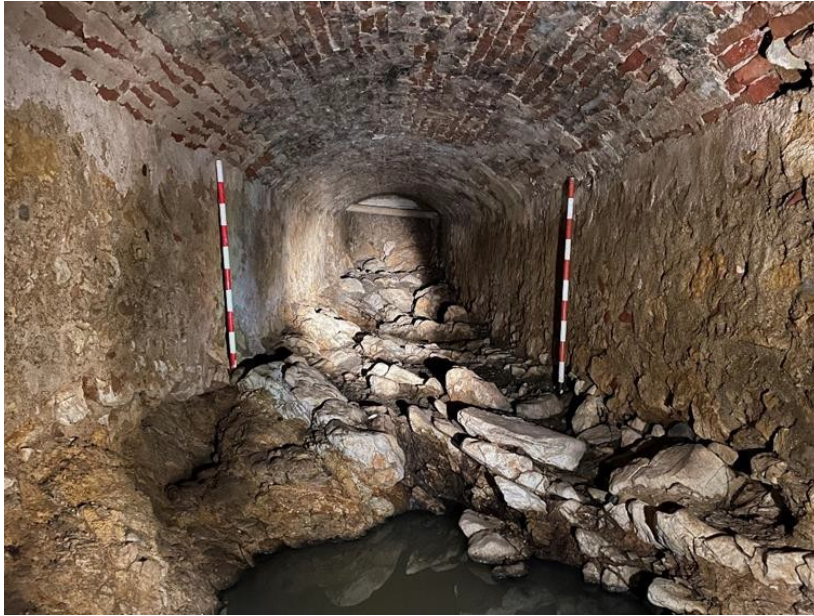
El colector documentado es una construcción que discurre por el extremo oriental de calle Marbella. El tramo afectado por la obra actual tiene una longitud aproximada de 26,60 m. Presenta una anchura de 1,80 m y una altura de en torno a 1,40 m. Se trata de un cajón abierto en el subsuelo con muros de mampostería enfoscada y cubierta de bóveda de ladrillo unido con mortero rico en cal. En la continuidad hacia el este del punto abierto por la obra actual, se advierte que la estructura original ha sido reemplazada durante las obras realizadas en los últimos años por una gran tubería de cemento.

Fig. 3. Interior del colector
