**A. ARQUEOLÓGICA PREVENTIVA -C.A.M.T.- EN PROYECTO DE MEJORA Y ACONDICIONAMIENTO DE LA ALCAZABA DE ANTEQUERA (MÁLAGA). Expediente 63/23/AR**

ESTEBAN LÓPEZ GARCÍA; FRANCISCO MELERO GARCÍA; ANDRÉS FERNÁNDEZ MARTÍN  
ARATISPI PATRIMONIO S.L.

| Título: | Actividad Arqueológica preventiva -CAMT- en proyecto de mejora y acondicionamiento de la Alcazaba de Antequera (Málaga) |

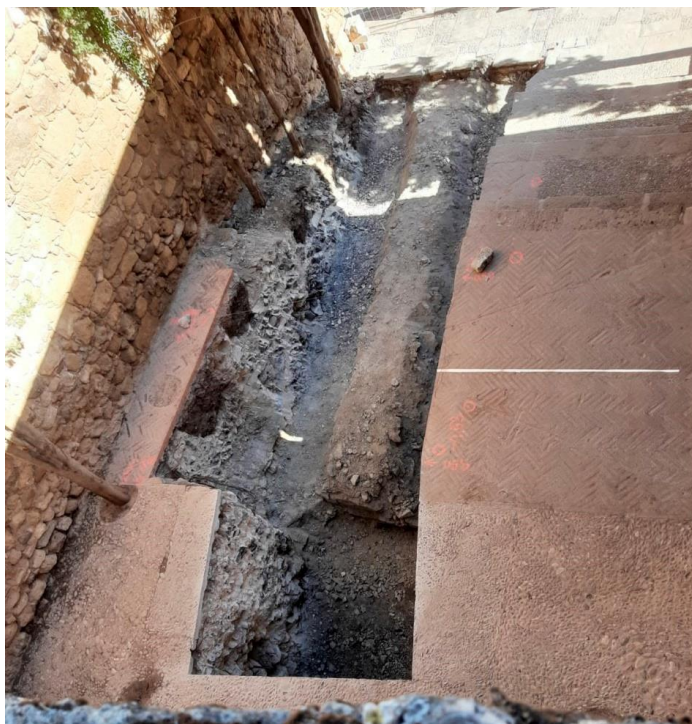
Fig. 2. Apertura de caja para rampa y ascensor a la entrada de la Alcazaba.

El inicio se realiza en la entrada al actual recinto de la Alcazaba, donde se procede a la apertura de la caja del hueco del ascensor y su rampa de acceso. Presenta una longitud de 9,63 m y un ancho de en torno a 3,00 m.

En primer lugar, se retira la escalera de ladrillo y el pavimento empedrado que se encuentra en la cima. Ambas estructuras son de época contemporánea, construidas junto a la actual puerta del recinto de la Alcazaba en los años 90 del pasado siglo.

Tras la retirada del pavimento empedrado contemporáneo aparece directamente el nivel geológico, consistente en la caliza del terreno; motivo por el que se requiere de su picado con el martillo eléctrico de la máquina. El vaciado se produce en función de la distinta altura que presenta la rampa sobre la que asentaba la escalera; de tal modo que al principio se rebaja sólo unos 0,30 m, mientras que en la cima alcanza 2,16 m de potencia.

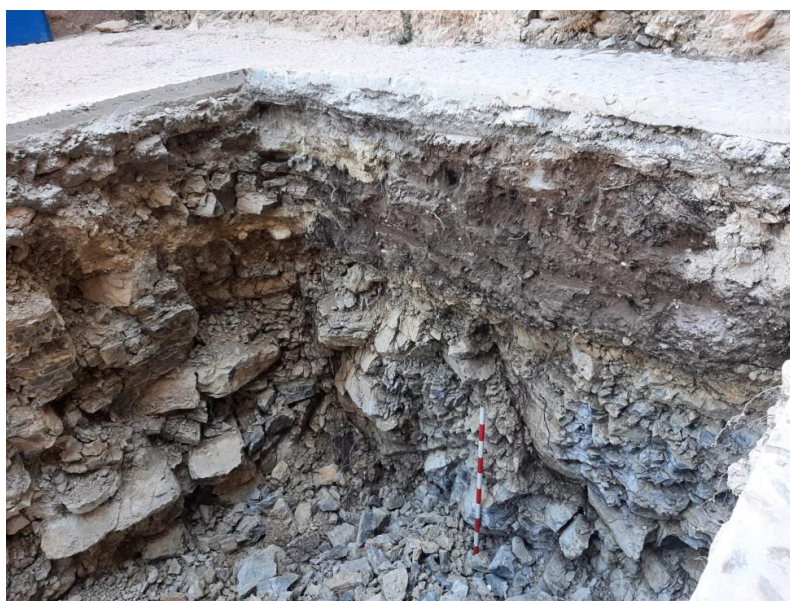
Fig. 3. Detalle del geológico en el hueco para el ascensor.

De este modo, tanto porque se actúa sobre estructuras recientes del recinto de la Alcazaba, como directamente sobre el nivel geológico, no se produce el hallazgo de vestigio arqueológico susceptible de interés.

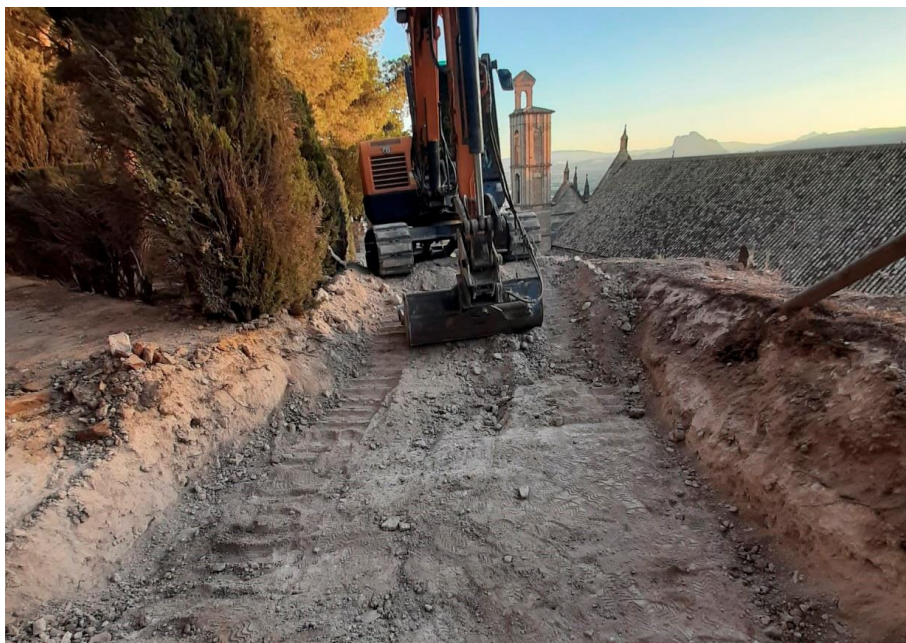
Fig. 4. Rebaje del terreno en el sendero del lado este de la Alcazaba.

En primer lugar, se realiza un rebaje sobre la superficie del terreno de unos 0,30 m variables. El terreno retirado consiste en sedimentos terrígenos que se han producido sobre los escombros de las ruinas del antiguo barrio de San Salvador. Es por ello por lo que aparecen algunos materiales constructivos como pequeños mampuestos y fragmentos de ladrillos y tejas; pero en ningún momento se encuentra materiales susceptibles de interés arqueológico.

Este rebaje sobre la superficie del terreno es rellenado posteriormente con zahorra hasta recuperar la rasante inicial. El material vertido es de un grano mediano de color gris.
