Memoria Final relativa " Al control arqueológico de Movimientos de tierra,  
en la Calle Carmelo Torres, nº 8, de Jaén."

**Localización:** Carmelo Torres nº 8. Jaén.

**Dirección:** Montserrat Llorente López.

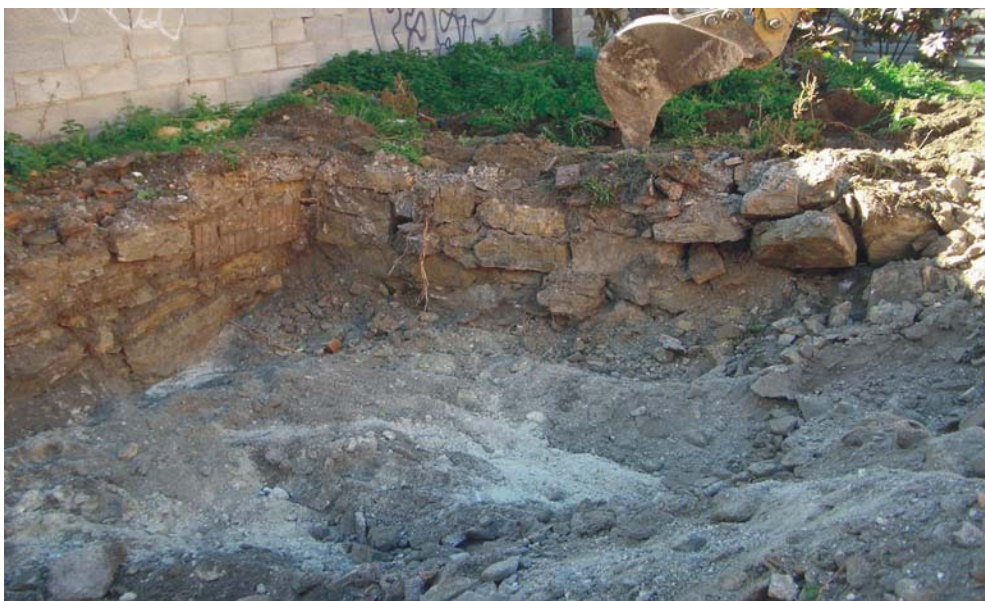
Detalle del nivel geológico, sobre el que se apoya directamente el sistema de cimentación de las viviendas colindantes, al igual que la que con anterioridad al inicio de la intervención, ocupaba el solar.

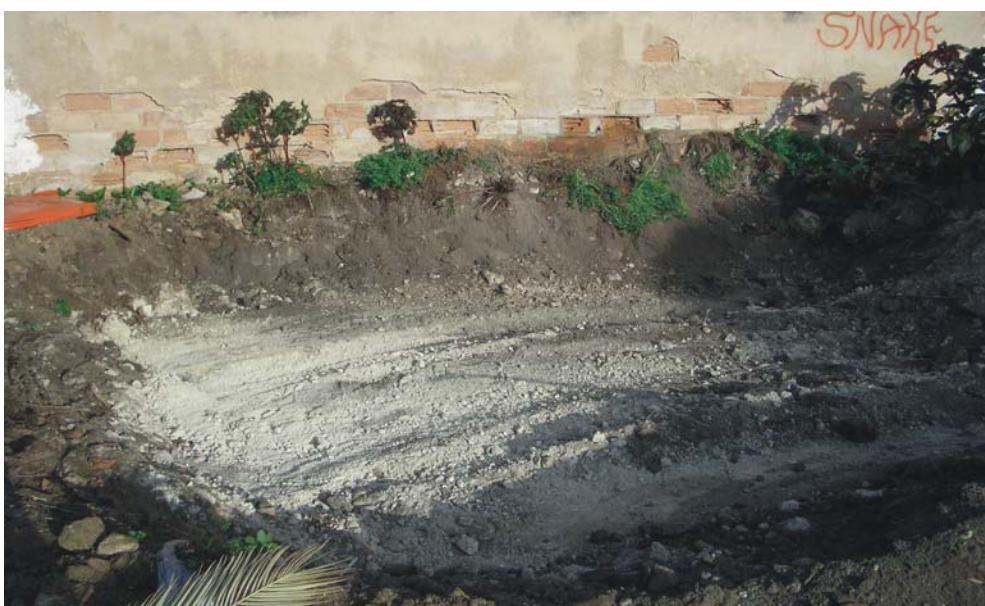
Tan solo se ha podido documentar la existencia de una pequeña estructura de 1'15 x 1'12 mts., de forma cuadrangular y de 26 cms. de profundidad, excavada en el nivel geológico y practicado a fin de contener posiblemente un árbol.

Es el único punto dónde se han podido localizar algunos restos cerámicos pertenecientes a épocas anteriores a la actual, concretamente algunos fragmentos vidriados quizá del siglo XIX. Su deposición dentro de la estructura es fruto de la remoción del terreno en el momento en el que se construye la vivienda

Detalle de la estructura de jardín
