# **VIGILANCIA ARQUEOLOGICA DE LOS MOVIMIENTOS DE TIERRA EN C/MÉNDEZ NÚÑEZ, ESQ. SAN JUAN CORIA DEL RÍO (SEVILLA)**

MARIA VALLS PÉREZ  
GREGORIO MORA VICENTE

**Resumen:** La intervención arqueológica en la c/Méndez Núñez esq. San Juan en Coria del Río puso al descubierto una serie de restos romanos como viviendas, desagües y una vía, además de material cerámico que iba desde época romana hasta época medieval (S.II-XIII).

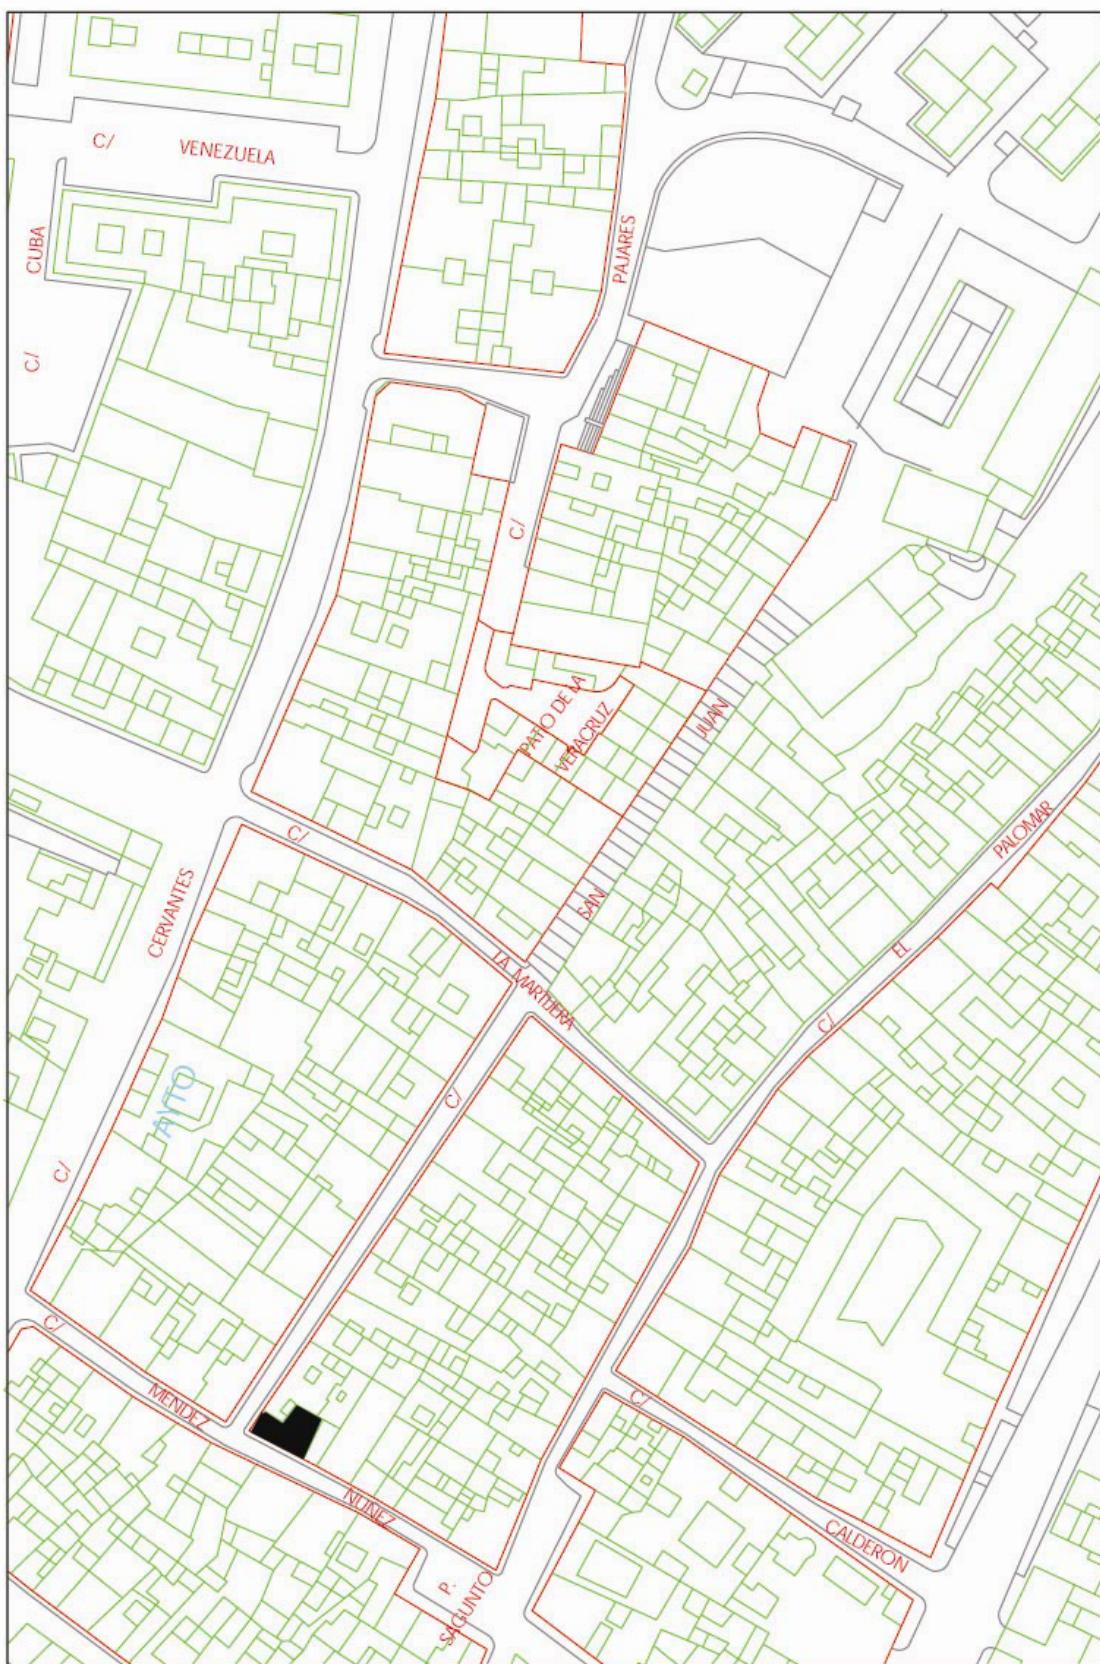
Fig.1. Ubicación del solar en el Yacimiento de Caura.

El Bien de Interés Cultural en el que se encuentra incluido el solar está denominado Caura (Fig.1), y tiene otras denominaciones como la de Cerro de San Juan o Cerro de Cantalobos. El yacimiento arqueológico de la antigua Caura posee referencias bibliográficas que nos hablan de su importancia al menos desde el siglo XVII. El emplazamiento se sitúa en una zona alta en la parte suroriental del Aljarafe. Se trata de un lugar clave al estar más elevado que el resto. También hay que destacar el dominio que tiene sobre el río Guadalquivir ya que se dedicará a explotar los recursos comerciales y naturales que éste le puede aportar.

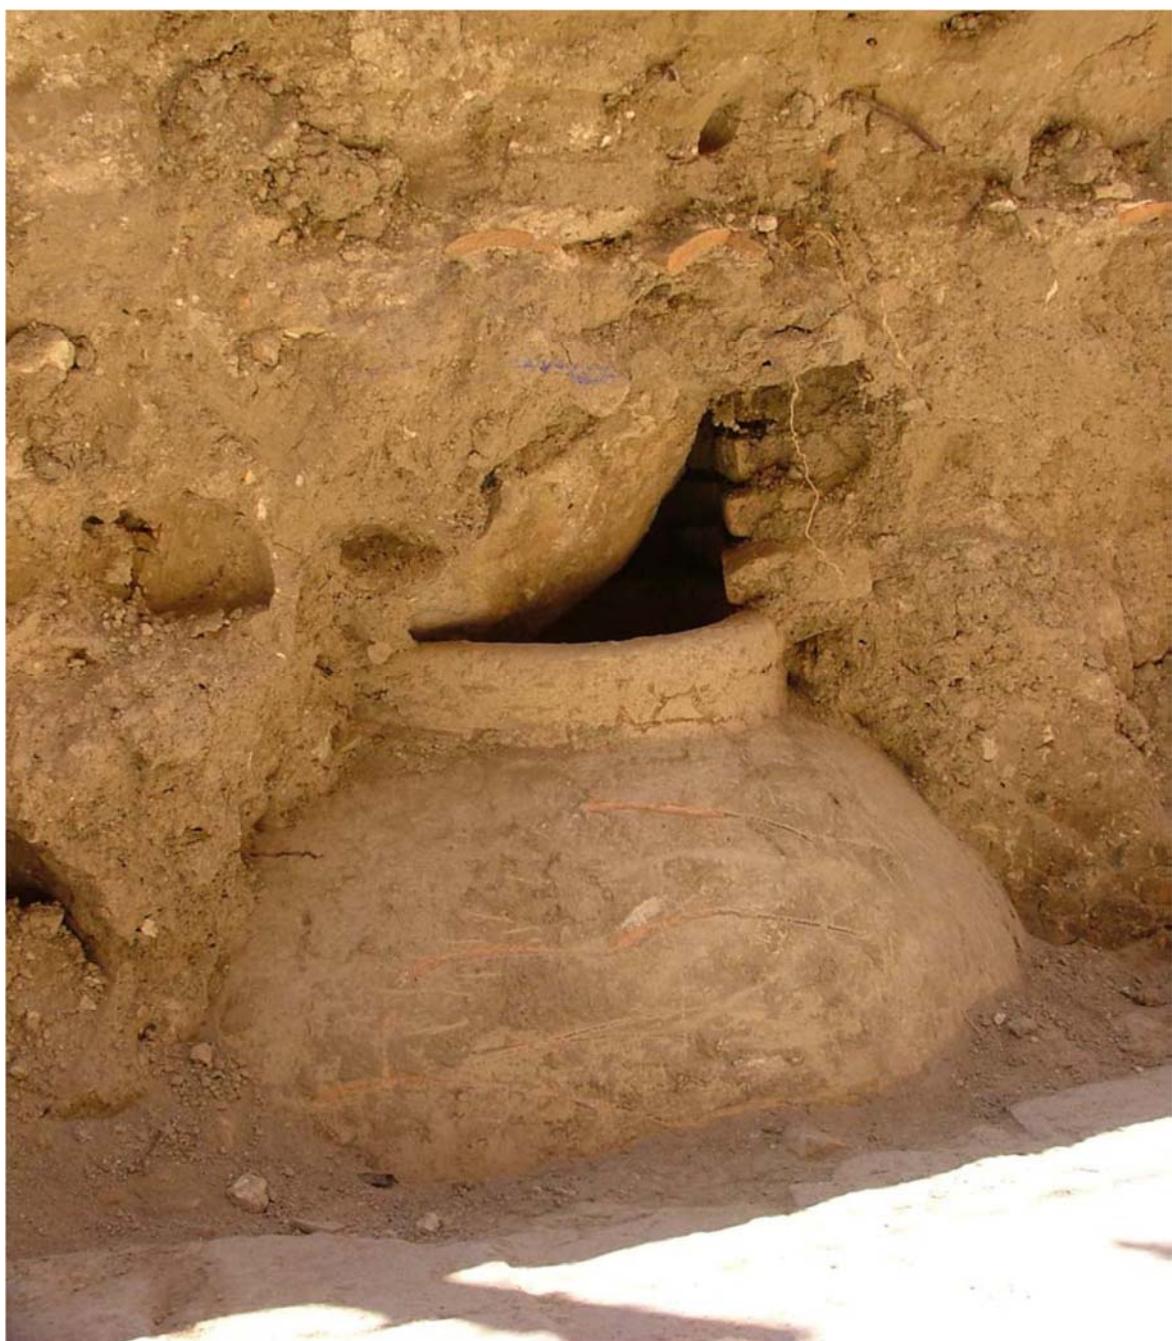
Lám.I. Pozo de cloaca (U.E.10) bajo la calle. Perfil sur, área1.

relacionados (alineados) formando un cloaca. El primero de ellos (Lám.I), en mejor estado de conservación, se localiza bajo la rasante de la calle Méndez Núñez (perfil Sur), por lo que su completo estudio fue imposible.

Se trata de un registro cilíndrico de ladrillos que presenta como brocal el hombro y cuello de una tinaja de borde recto bizcochada. Conserva una pared latericia correspondiente a la atarjea de desagüe, y tapa de piedra alcoriza (Unidades 10-35). Su presencia y cota (-0'48 m desde la calle), demuestran la inexistencia de estructuras entre éstas y la época contemporánea; las últimas arrasan el subsuelo mejorando el firme; eliminando y reutilizando testimonios precedentes. Este efecto ha sido también constatado en otras obras ejecutadas por este equipo en la ladera de mediodía del Cerro de San Juan<sup>2</sup>.

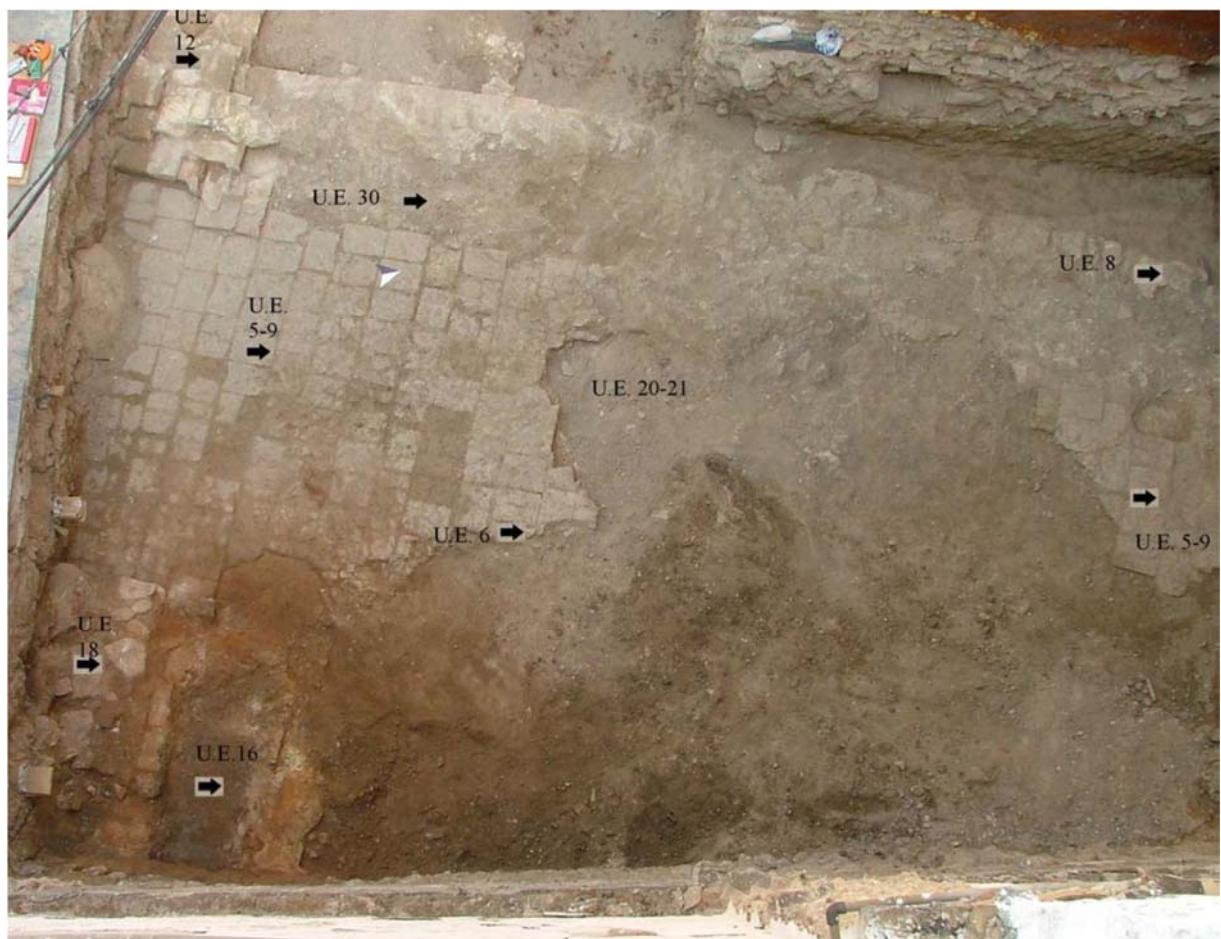
Lám. II. Primera planta de excavación (siglos II-V). Obsérvense las fosas de expolio a las que está sometido el pavimento de ladrillos 5-9. Área 1.

La primera fase de ocupación que documentamos se fija entre los siglos II-III. A la misma corresponde el trazado de una vía de ladrillo que supera los 4'5 m de anchura (unidades 5-9) (Lám.II). El pavimento presenta una disposición de soga y tizón en dobles hileras alternas. Está cimentado sobre una potente cama de cal (Unidad 23), que a su vez lo hace sobre un conglomerado de cascote, tégula y ánfora colocado de canto, en lo que constituiría el *statumen* de la calle (Lám.VI). Precisamente de este elemento se han seleccionado los materiales que datan la construcción (Unidad 33).

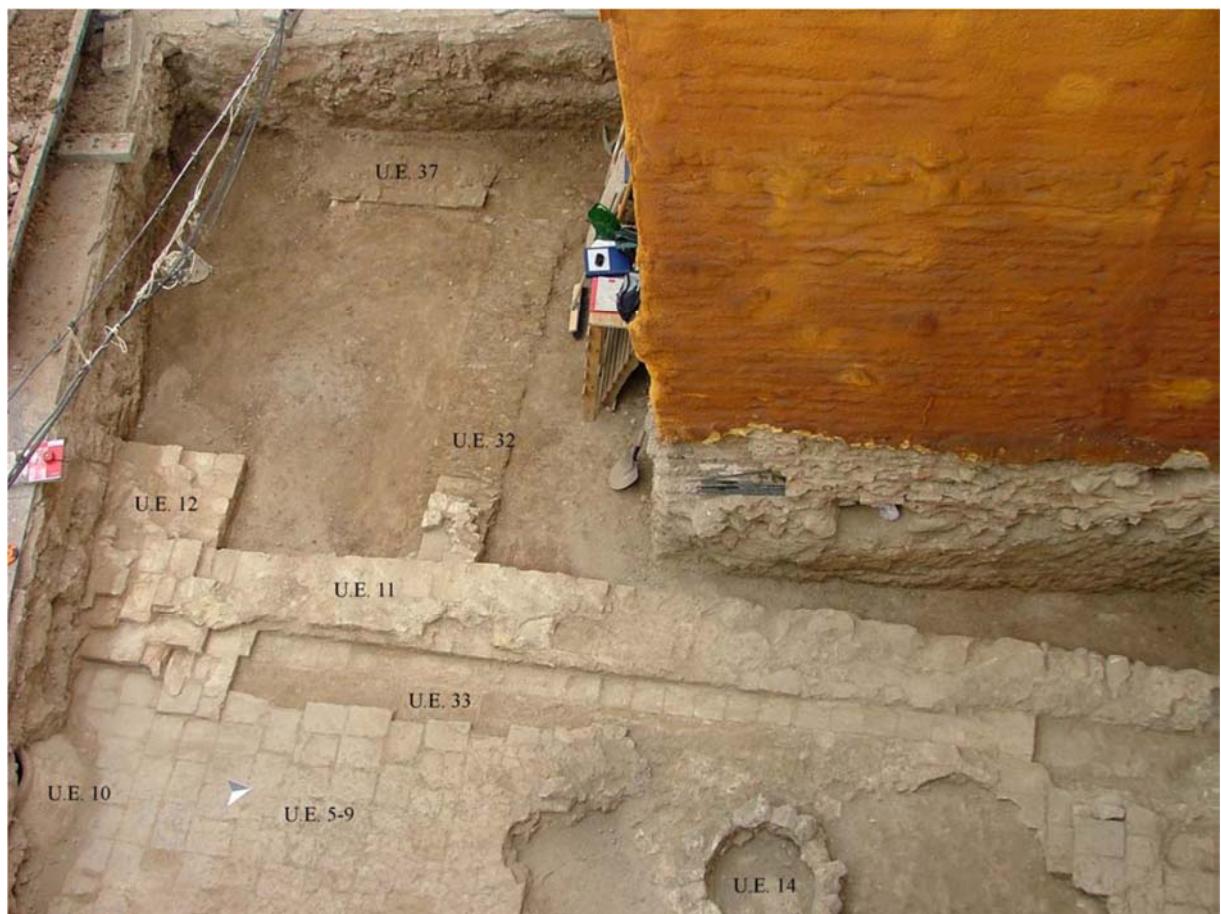
Lám.III. Área 1-2 Planta de la fase inicial, siglos II-III. Formación de la calle y medianera de poniente.

La medianera soporta los apeos de los muros interiores de la residencia, que se desarrolla a Poniente (Lám.III), por medio de estancias cuadradas determinadas por paramentos de 0'70 m de grosor de aparejo mixto (Unidades 12-31-32-37). En perfil pudo documentarse un firme de cal que servía de pavimento a estas habitaciones (Unidad 28).

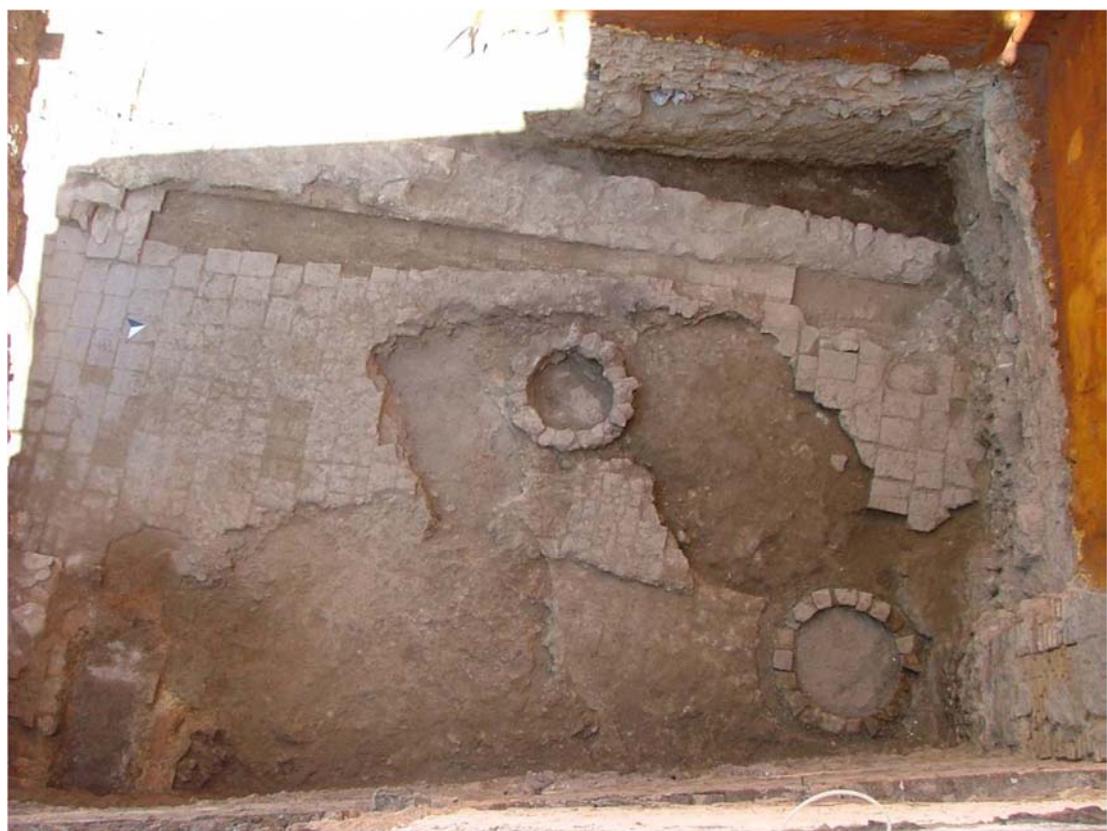
Lám. IV. Imagen Final Área 1.

Después nos encontramos ya con una fase romana. El uso de la calle abierta parece haber continuado, encontramos una calle con dirección Norte-Sur junto a la que habría una serie de viviendas. (Lám. IV) (Lám. V) En el siglo V-VI d.C. tenemos una vía pública de pavimento de ladrillo en una época en la que parece que hubo desbordes fluviales. En el lado oriental de la calle hay restos de una medianera y desagüe. La fase más antigua de ocupación romana que documentamos gracias principalmente al material cerámico es del siglo II-III d.C. Tendríamos la vía romana original, más ancha, de 4,5 m, con unos ladrillos perfectamente dispuestos a soga y tizón formando el pavimento, una medianera en su lado occidental y los restos de cimentación de la vivienda con varios muros formando estancias. Tenemos de esta época distinto material cerámico como restos de ánforas Haltern 70 del siglo II-III d.C., Dressel 14 o fragmentos de terra sigillata clara, hispánica o lisa. Estos datos confirman la teoría del abandono del Cerro de San Juan a partir del siglo I d.C. y el traslado de la población a la zona de la ladera meridional y a la parte llana.
