# **ACTUACIÓN ARQUEOLÓGICA PREVENTIVA MEDIANTE SONDEO EN LA C/ ZACATÍN Nº 6 (GRANADA).**

ALEJANDRO FORNELL MUÑOZ

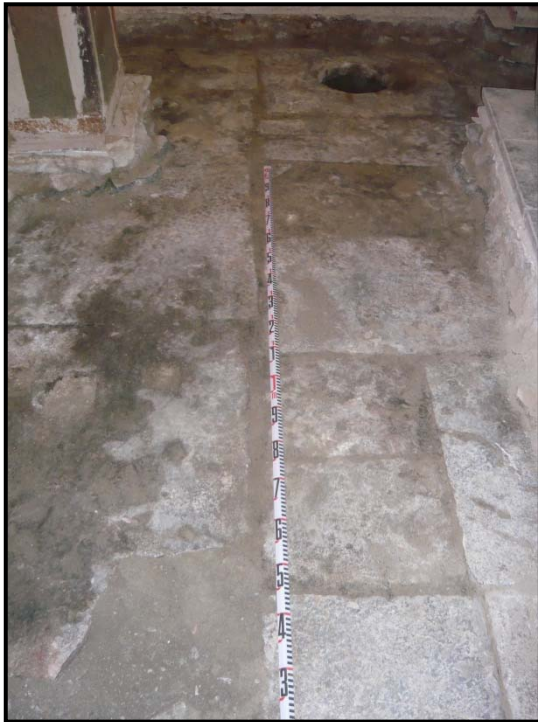
- Tras una preparación de mortero de cemento (UEC 0001), aparece un nuevo suelo de cemento (E- 004), roto por canalizaciones en los sectores 2, 3 y 4.
- Suelo de grandes losas irregulares de piedra de Sierra Elvira, roto por tuberías de fibrocemento en los sectores 2, 3 y 4. (Láms. I y II).

**Lám. I .- Suelo de losas de piedra Elvira (E-005). Sector 2.**

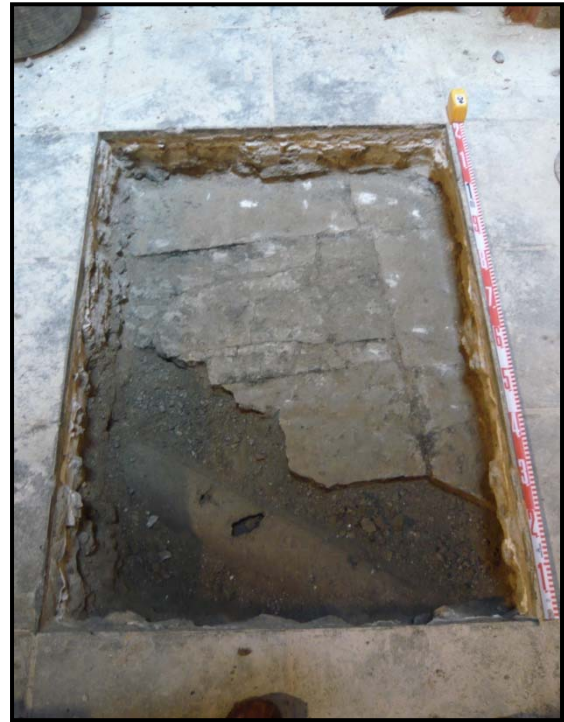
**Lám. II .- Suelo de losas de piedra de Sierra Elvira (E-005) del Sector 4.**

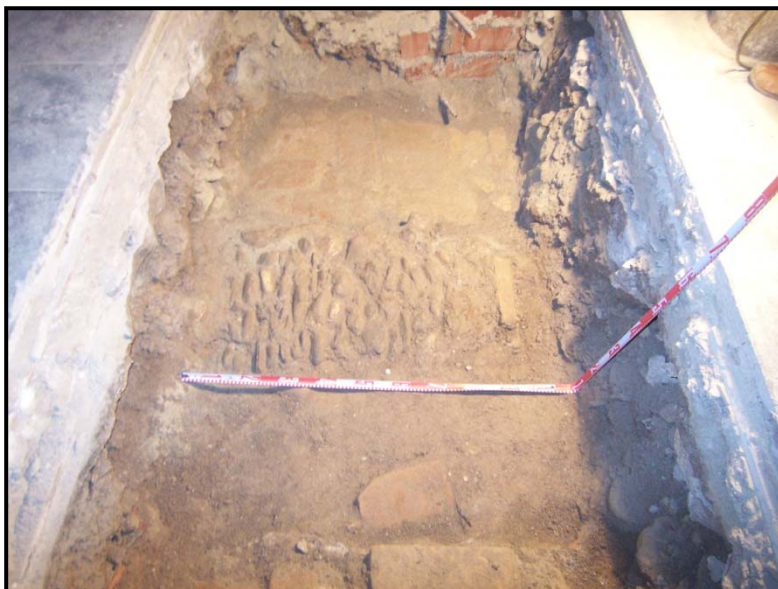
Los dos sectores que han proporcionado las estructuras más interesantes son el 1 (Lám. III) y 2. En este último, a ras del suelo de grandes losas irregulares de piedra de Sierra Elvira (E-005), se documenta una tinaja (E-006) de 3 mt. de profundidad que aún contenía agua, probablemente pluvial, que llegaba a ella a través de dos orificios conectados con tuberías de plomo. Estas tuberías recorrían parte del suelo y probablemente continuaban por la pared teniendo conexión con el exterior para poder captar el agua de lluvia. La tina estaba cubierta por una piedra cuadrangular con un orificio por donde se extraía el agua.

El hallazgo de la tina al nivel del suelo de losas de piedra de Sierra Elvira y la existencia de dos columnas que en su día pudieron encontrarse apoyadas sobre ese suelo, hacen pensar que nos encontremos ante un antiguo patio. Esta idea se refuerza con la existencia de un fragmento de suelo de empedrado (E-012), en el sector 1, que pudiera pertenecer a un patio aún más antiguo (Lám. III).

**Lám. III.- Sector 1 a nivel de edificación. Vista del suelo de empedrado y bloque de cemento y ladrillos del lado Oeste.**
