**INTERVENCIÓN ARQUEOLÓGICA PREVENTIVA MEDIANTE CONTROL  
ARQUEOLÓGICO DE MOVIMIENTO DE TIERRAS EN LA C.P. GR-3210,**

**T. M. VILLAMENA (GRANADA)**

*Amparo Sánchez Moreno*

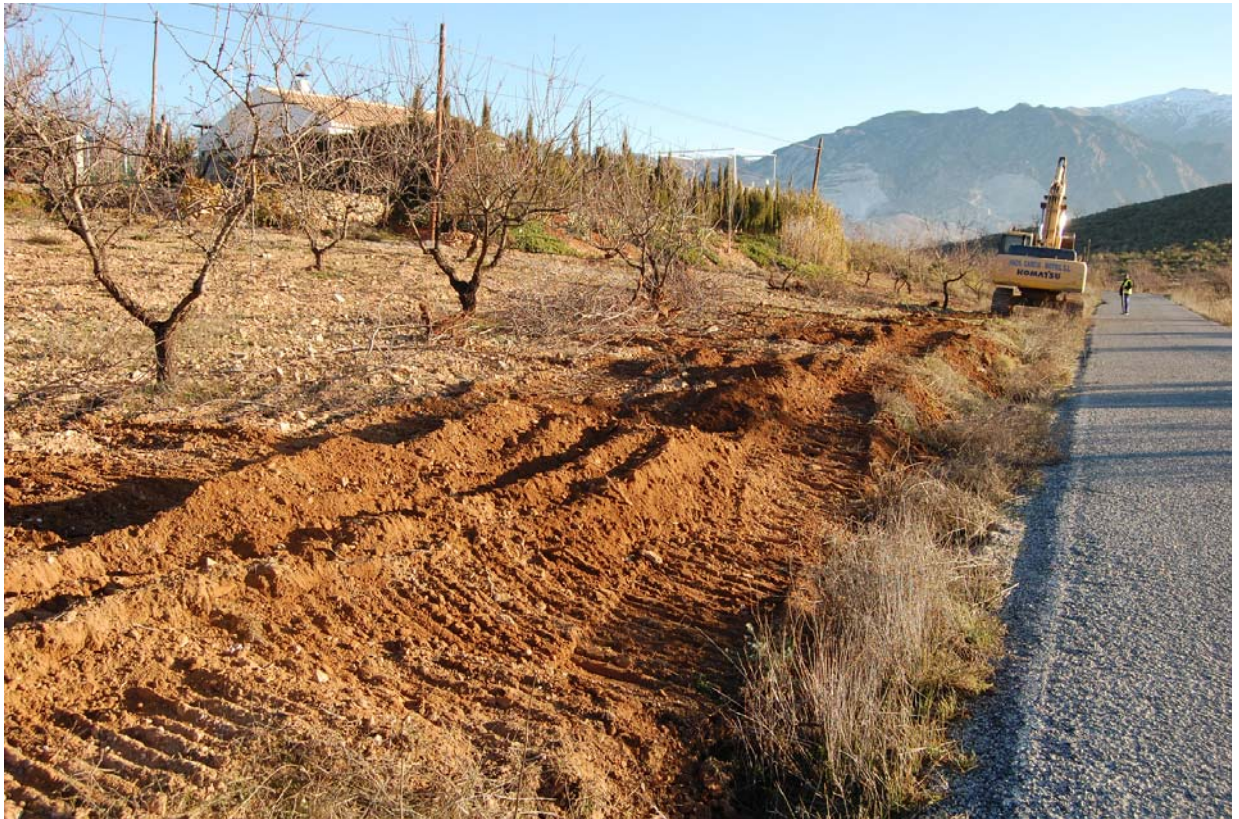
Fig. 1. Tramo 2. Vista parcial de la carretera a la altura del P.K. 0+700.

Entre los P.K. 0+600 y 0+700, margen derecho de la carretera dirección Cónchar, la piedra era bastante dura, y se han hecho rebajes irregulares que no llegan a superar el metro de profundidad, para nivelarlo con la cota actual de la carretera.

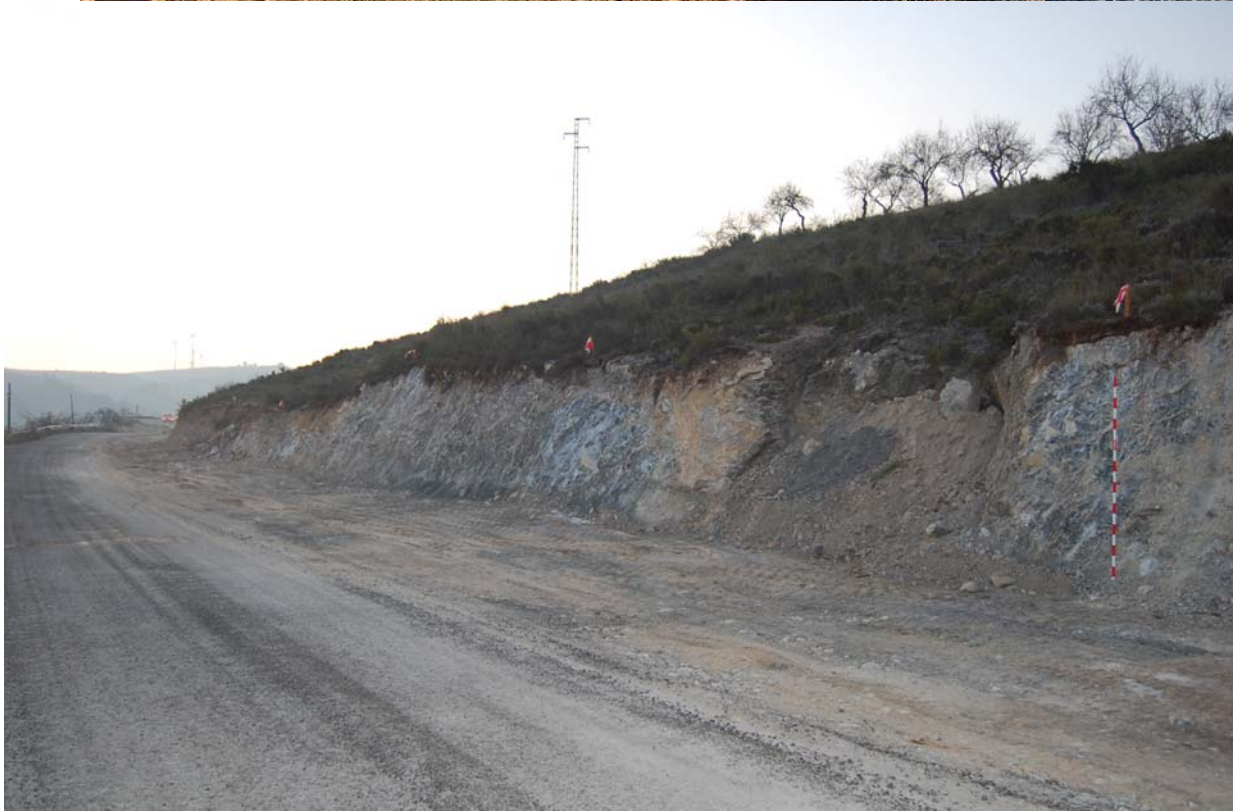
Fig. 2. Tramo 4. Ampliación de la carretera por el margen derecho dirección Cónchar a la altura P.K. 1+330, donde el rebaje de piedra ha sido de más de 2 metros.

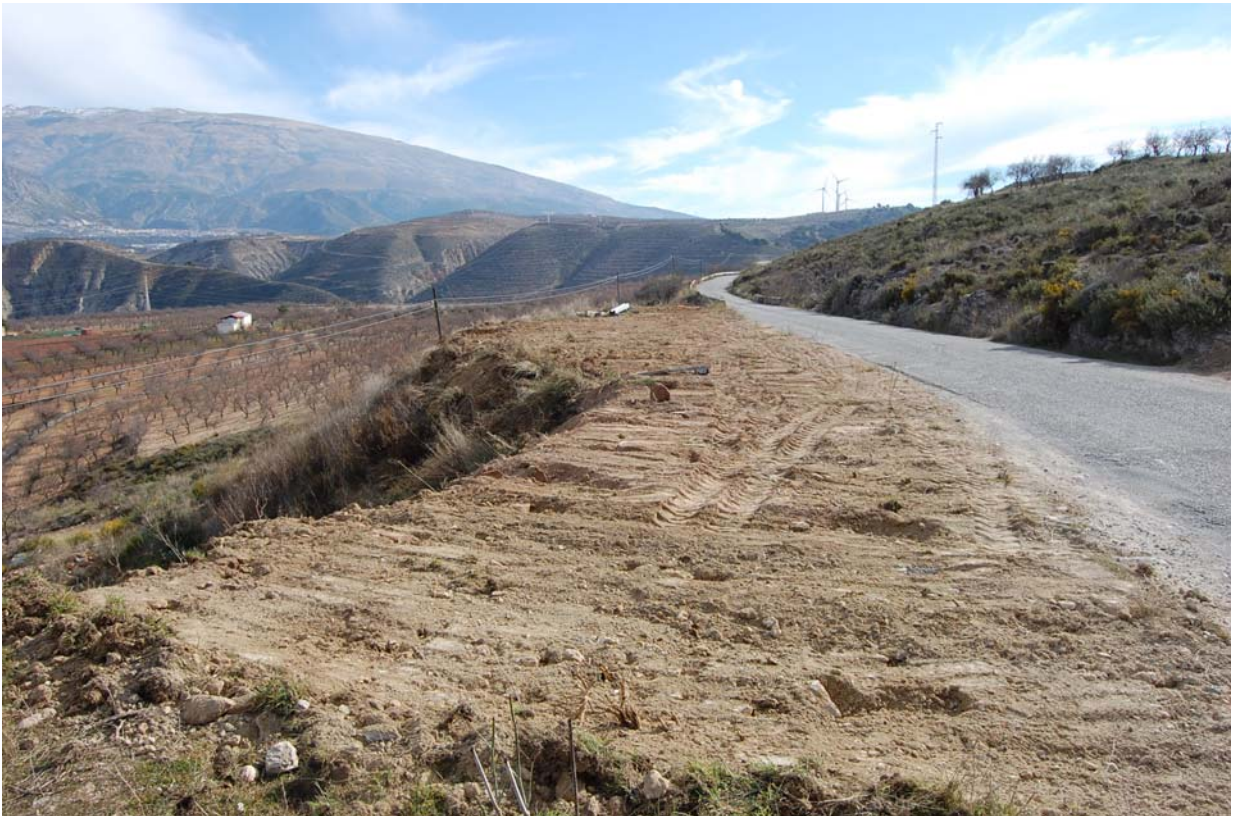
Fig. 3. Tramo 4. A la altura del P.K. 1+230, margen izquierdo de la carretera dirección Cónchar, se localiza una pequeña explanada, que ha sido limpiada. Parece ser que se trata de una antigua era sobre la que estaba trazada la antigua carretera.

También se ha quitado la cubierta vegetal que existía junto a una pequeña explanada en el margen izquierdo de la carretera dirección Cónchar, entre los P.K. 1+230 y 1+280. En realidad se trata de una era sobre la que estaba trazada la antigua carretera, así que lo único que se ha hecho ha sido limpiar la zona.

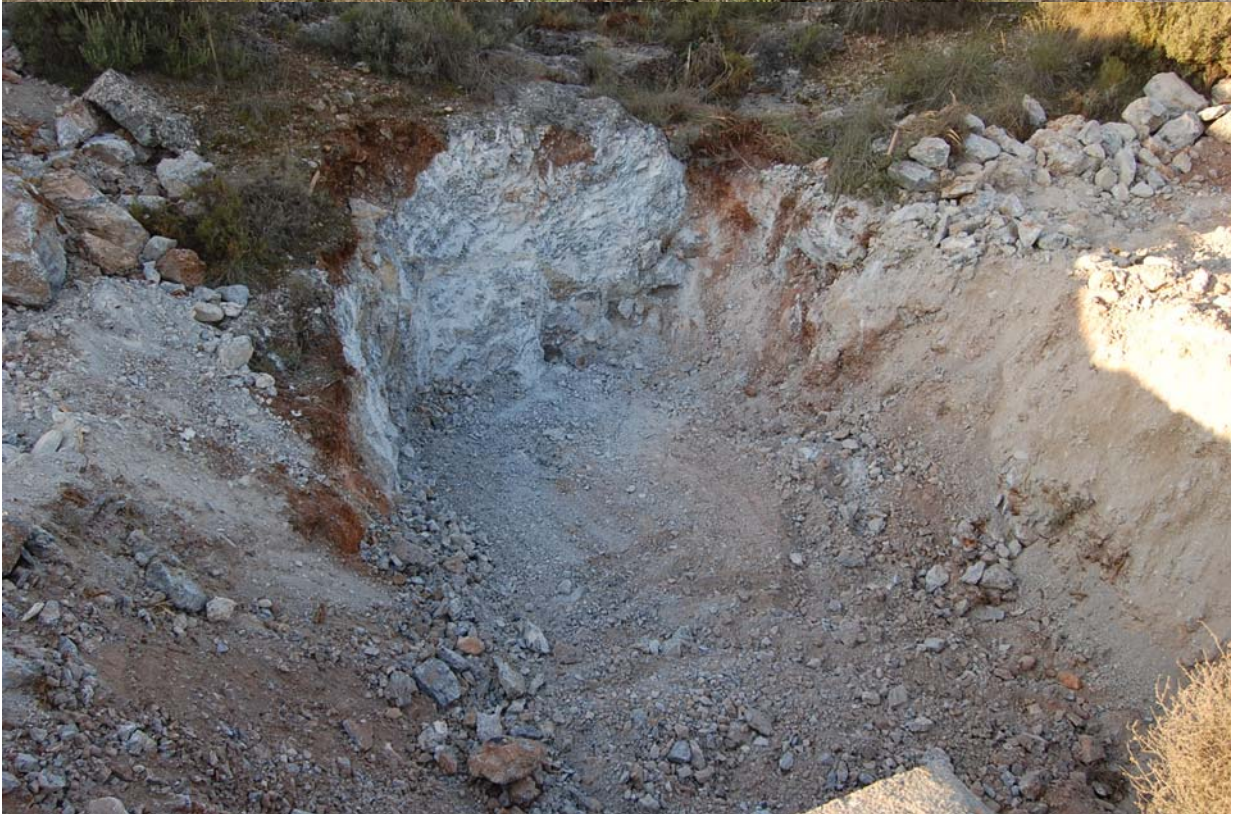
Fig. 4. Tramo 4. Detalle de la fosa excavada en la roca, de la fábrica de obra nº 2, situada en el P.K. 1+310.

En el P.K. 1+310 se ha construido la fábrica de obra nº 2, sobre un pequeño puente existente para salvar la caída de una rambla. Se ha realizado un agujero excavado en la roca (margen derecho de la carretera dirección Cónchar) para meter los nuevos tubos de drenaje, de mayor tamaño que los antiguos, y evitar así el atranque en épocas de lluvia.

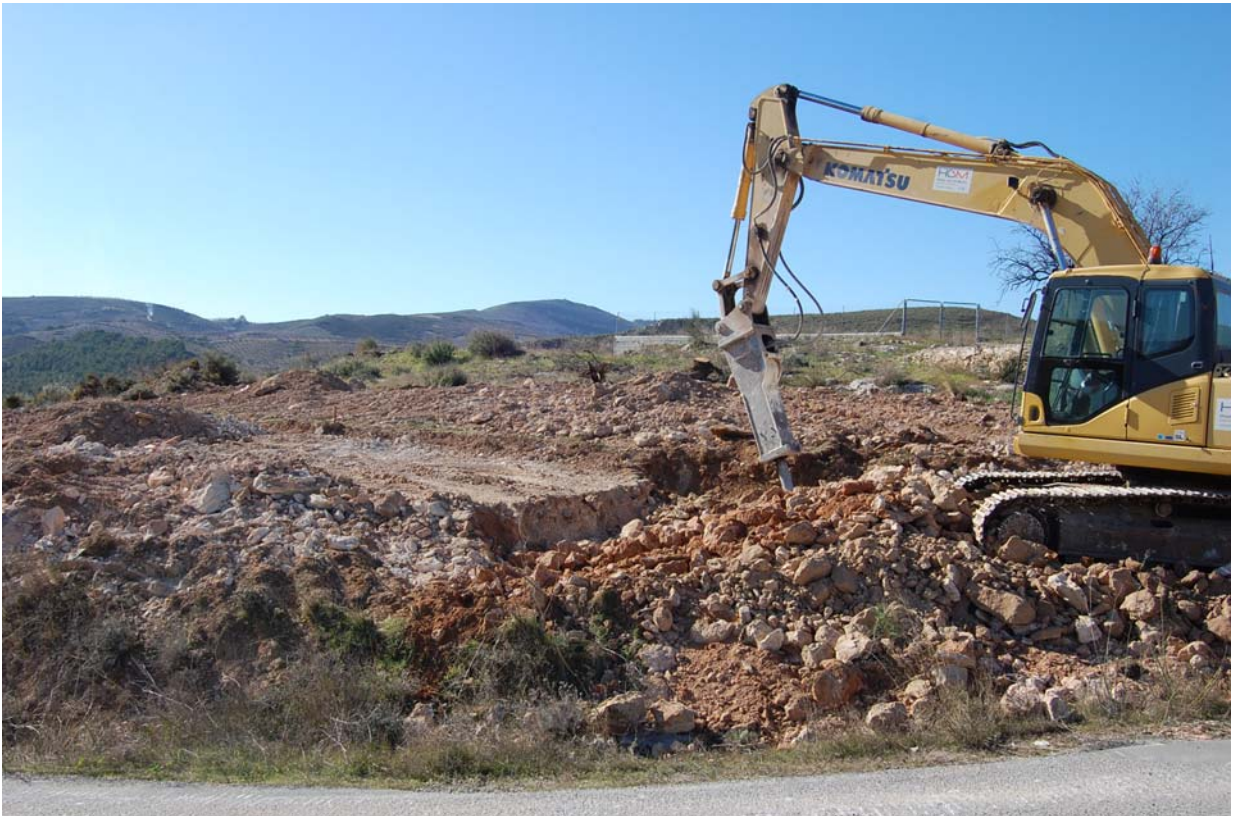
Fig. 5. Tramo 5. Vista del martillo hidráulico picando piedra en la curva del P.K. 1+900, margen derecho de la carretera dirección Cónchar.

A partir del P.K. 1+850 y hasta el final del tramo, la ampliación se ha realizado por el margen derecho de la carretera dirección Cónchar. En la curva del P.K. 1+900 la piedra ha sido rebajada con martillo hidráulico y en este punto el rebaje ha sido de más de 3 metros. Cercana a esta curva se ubica otra era, de forma cuadrada, que tampoco se ha visto afectada por la obras de ampliación y acondicionamiento de la carretera.

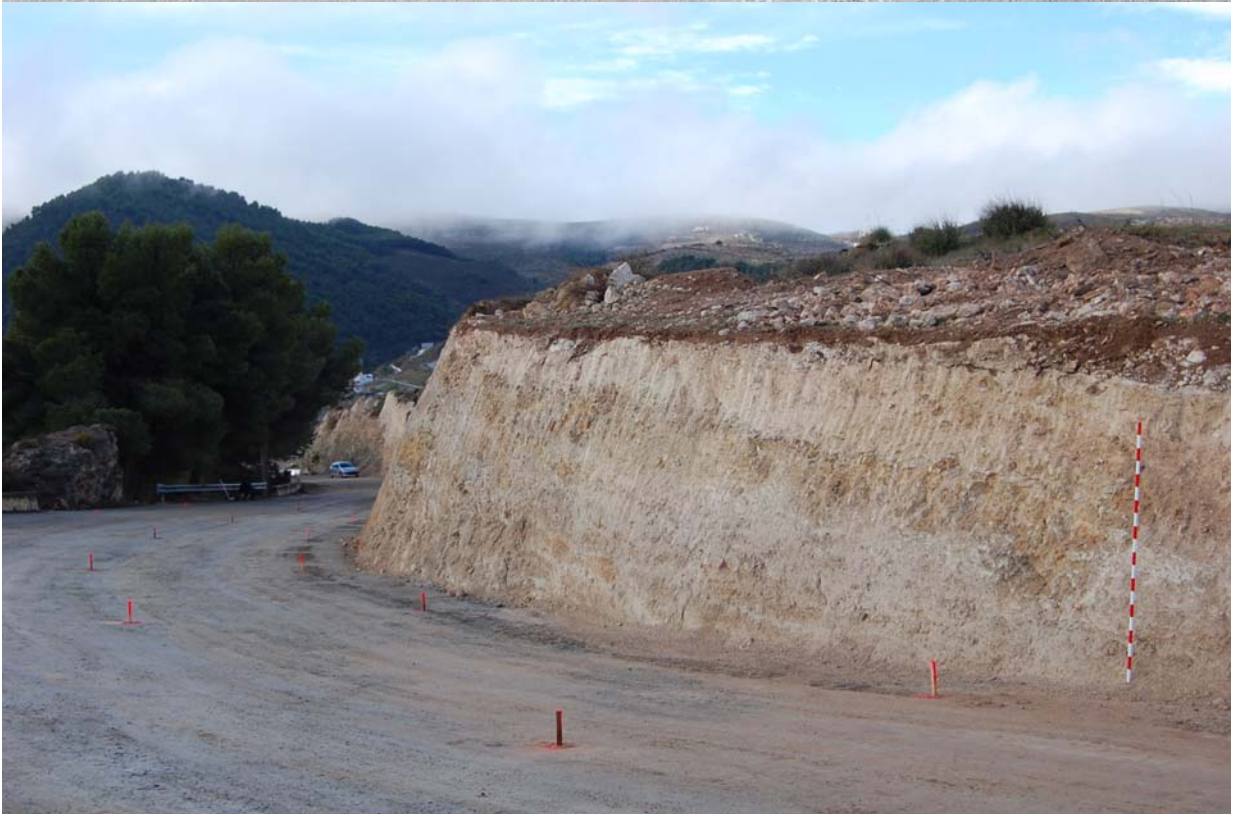
Fig. 6. Tramo 5. Vista del P.K. 1+920, margen derecho de la carretera dirección Cónchar, una vez realizado el rebaje de piedra de más de 2 metros.

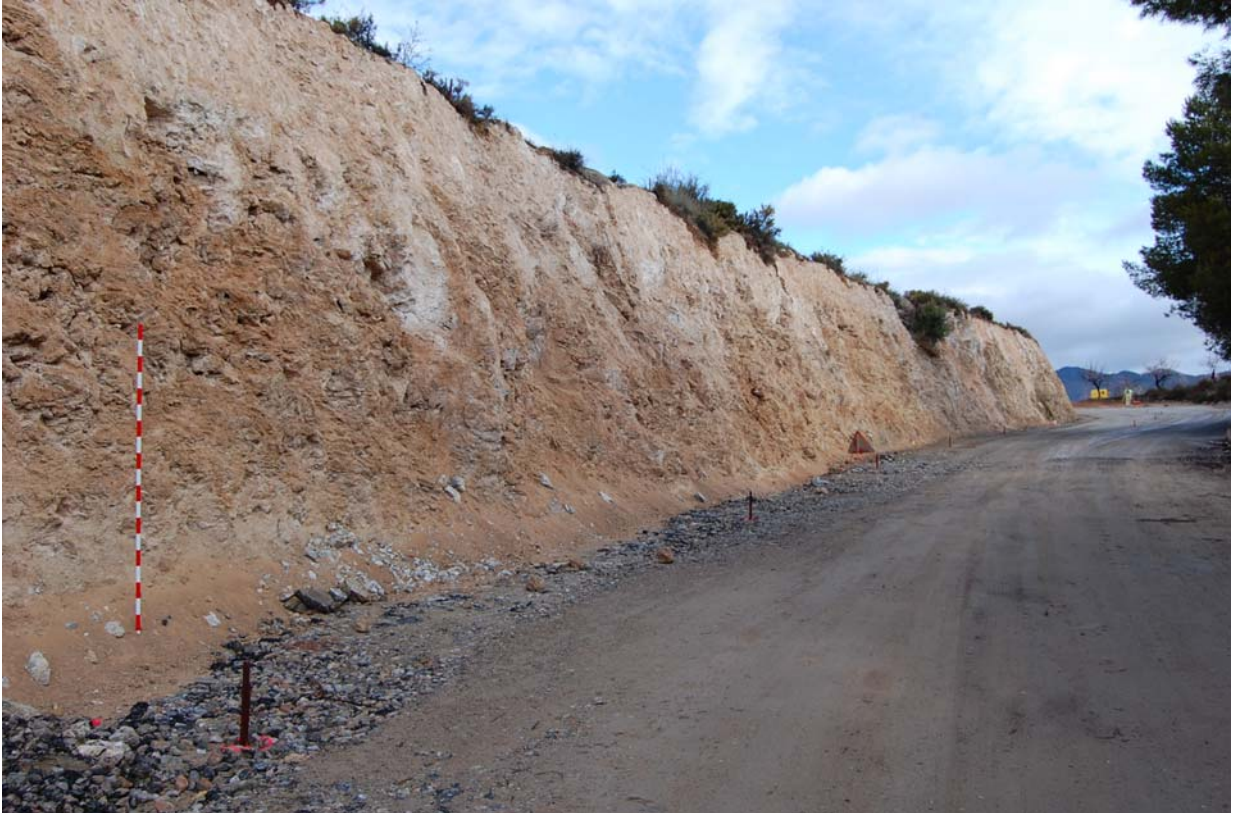
Fig. 7. Tramo 6. Ampliación de la carretera por el margen derecho dirección Cónchar a la altura del P.K. 2+000, donde se han hecho rebajes que en algunos puntos superan los 4 metros.

Desde el comienzo de este tramo y hasta el P.K. 2+200, la ampliación se realiza por el margen derecho de la carretera dirección Cónchar, para salvar el gran barranco ubicado en este tramo de la carretera hasta llegar al mirador. Entre los P.K. 2+000 y 2+165 se ha realizado un rebaje de más de 3 metros de los niveles geológicos.

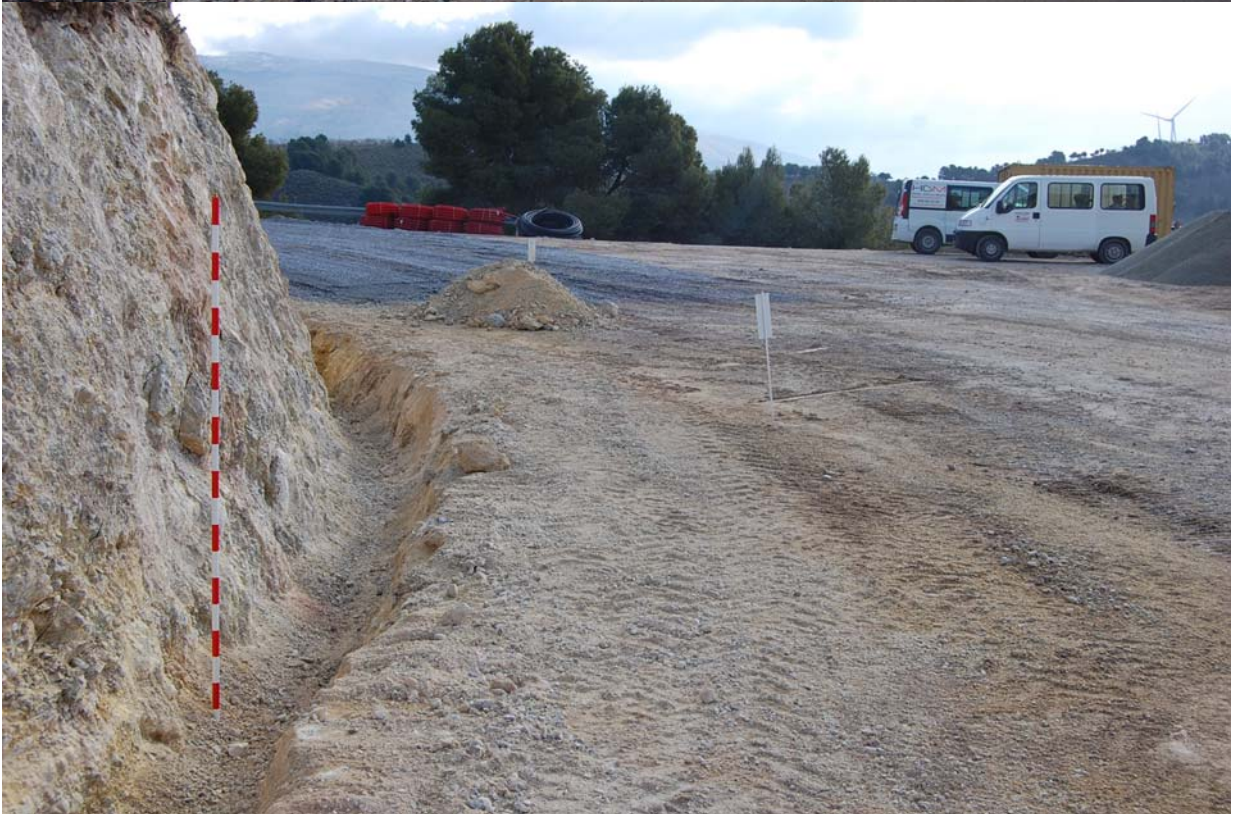
Fig. 8. Tramo 6. Vista de la zanja para el soterramiento de la luz y el agua a la altura del P.K. 2+150, margen derecho de la carretera dirección Cónchar.

Por otro lado desde el P.K. 2+150 se ha realizado una zanja para el soterramiento de la luz y el agua, que se prolonga durante 1 kilómetro, hasta la entrada del pueblo, pasado el puente, en el margen derecho de la carretera dirección Cónchar. La zanja tiene una profundidad de 0,5 metros y una anchura de 0,6 metros.

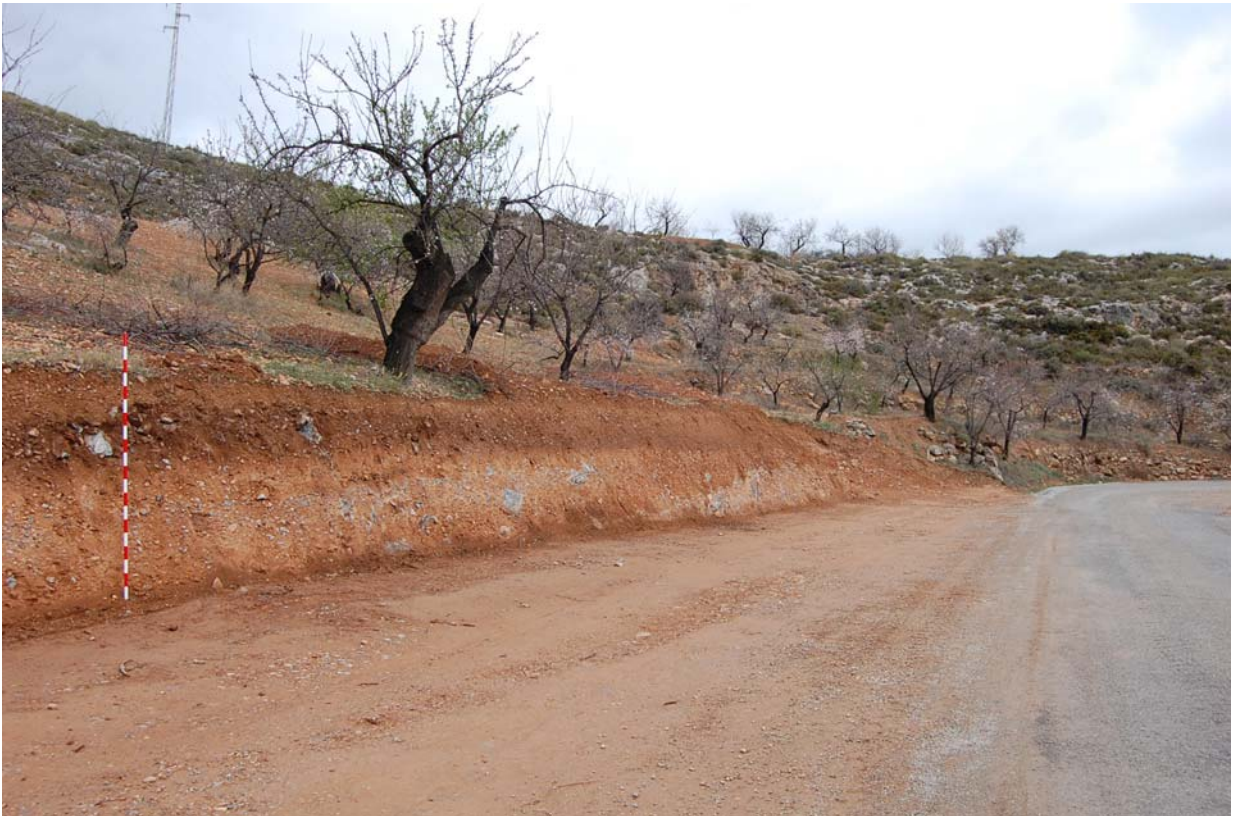
Fig. 9. Tramo 6. Vista de la ampliación de la carretera a la altura del P.K. 2+300, margen derecho dirección Cónchar, donde el rebaje ha sido inferior a 2 metros.

Entre los P.K. 2+200 y 2+350 (margen derecho de la carretera dirección Cónchar), se ha quitado la cubierta vegetal compuesta por almendros, así como una

capa de sedimento vegetal y se ha picado la lastra de piedra, para nivelarlo con la cota actual de la carretera. El rebaje ha sido de 2 metros.

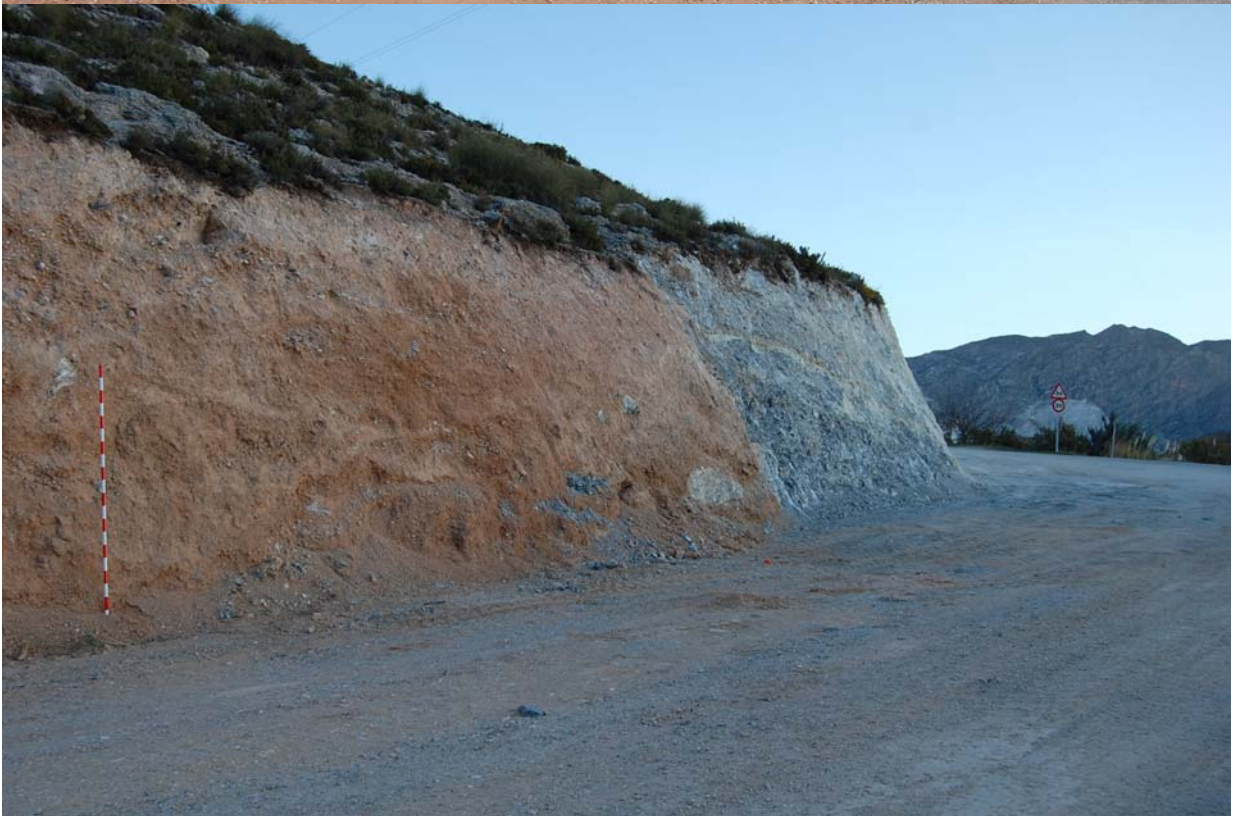
Fig. 10. Tramo 7. A la altura del P.K. 2+450 cambia la textura de los niveles geológicos, se tornan de colores anaranjados y poco compactados, lo que ha facilitado su extracción. Los rebajes en este punto han llegado a superar los 3 metros.

A partir del P.K. 2+460 y hasta el P.K. 2+640, cambia la textura de los niveles geológicos, se tornan de colores anaranjados y poco compactados, lo que ha facilitado su extracción. Los rebajes en este punto han llegado a superar los 6 metros.

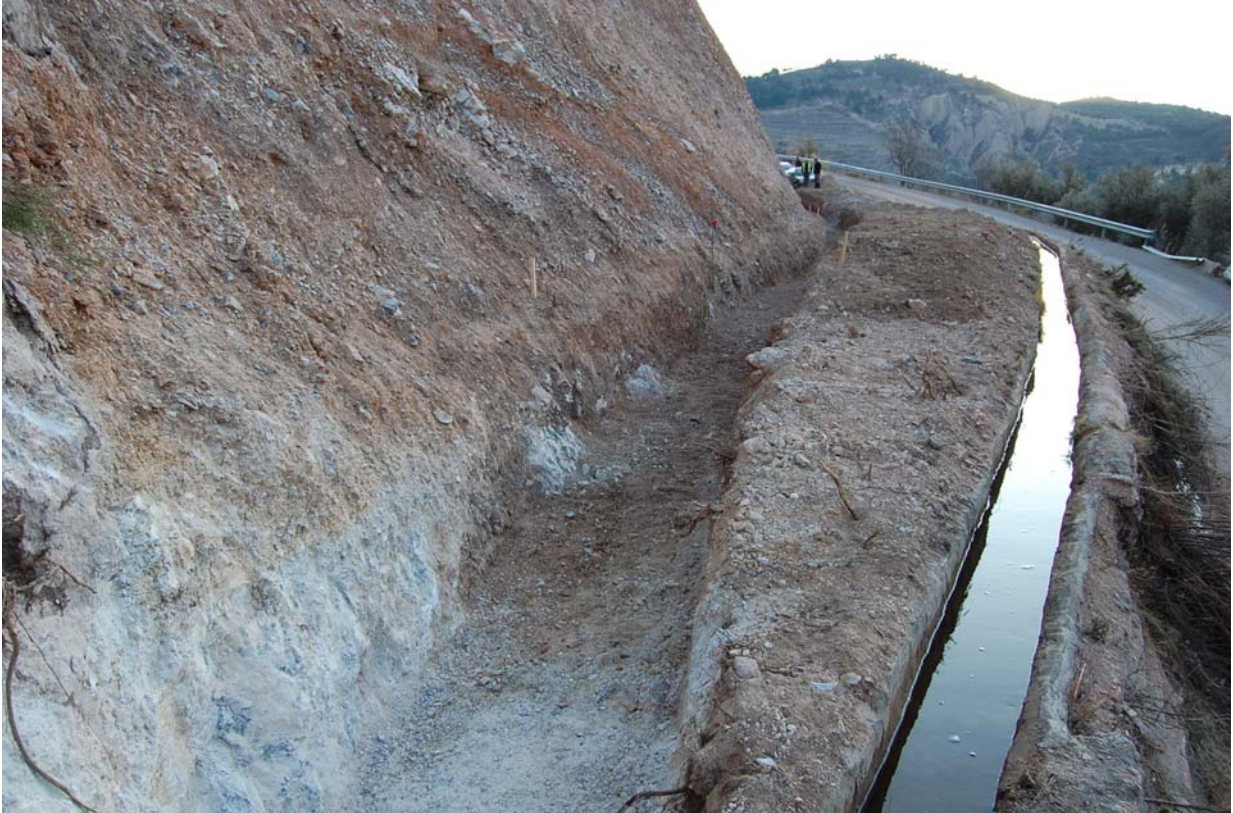
Fig. 11. Tramo 7. Detalle del trazado de acequia a arreglar, comprendido entre los P.K. 2+550 y 2+620, junto a la fosa de la nueva acequia.

El trazado de acequia a arreglar y trasladar ha sido de 70 metros, comprendido entre los P.K. 2+550 y 2+620. En el P.K. 2+550 comienza la acequia, y en este punto el rebaje supera los 6 metros. Respetando la misma cota de la acequia, se ha trasladado 2 metros hacia el margen derecho de la carretera dirección Cónchar, para dejarla pegada al nuevo talud.

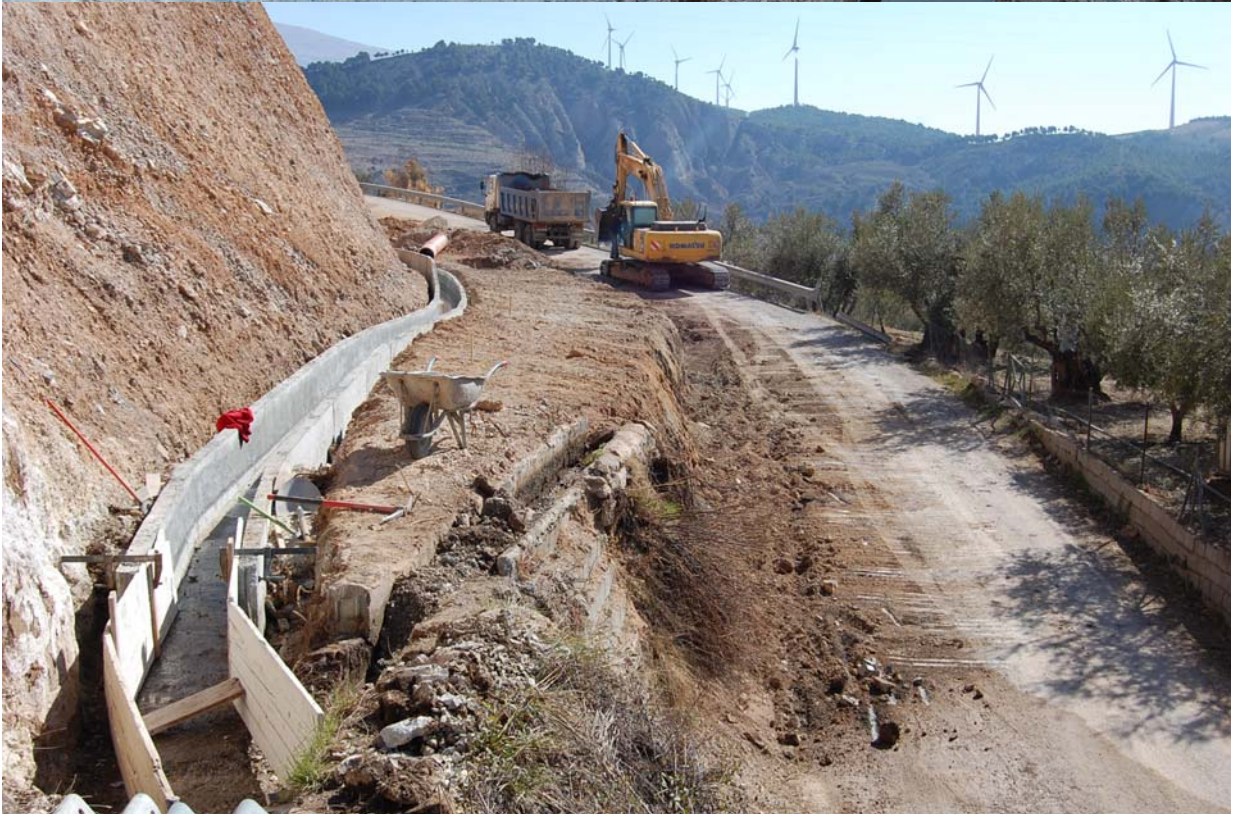
Fig. 12. Tramo 7. Respetando la misma cota de la acequia actual, se ha trasladado 2 metros hacia el margen derecho de la carretera dirección Cónchar, para dejarla pegada al nuevo talud.
