EXCAVACIÓN ARQUEOLÓGICA DE URGENCIA EN EL SOLAR DE LA CALLE ESCALERILLAS NÚM. 5 (JAÉN)

MARÍA DEL MAR MARÍN GARCÍA
JUAN CARLOS CASTILLO ARMENTEROS

Resumen: La intervención arqueológica realizada en la Calle Escalerillas documentó los restos de una estructura construida entre los siglos XII-XIII, identificada como una balsa o pila, que pudo ser utilizada para el riego de algún huerto.

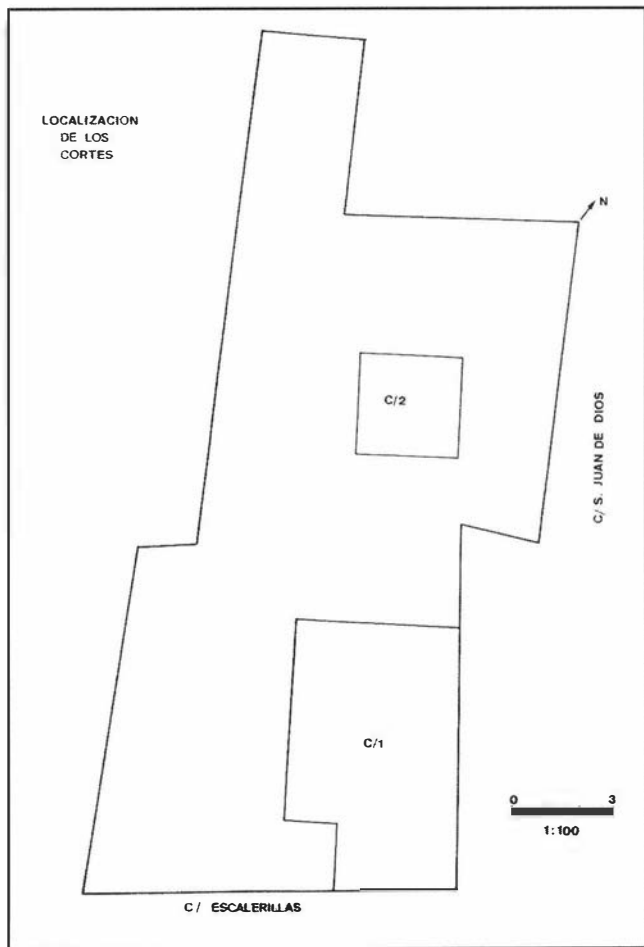
FIG. 3. Ubicación de los sondeos estratigráficos dentro del solar

Para cubrir los objetivos previstos se plantearon dos sondeos estratigráficos a partir de un eje longitudinal que dividía el inmueble en dos partes (Fig. 2). El C/1, con unas dimensiones iniciales de 3x4 m., modificadas a medida que avanzaron los trabajos, se planteó en la zona más próxima a la calle Escalerillas (Fig. 2), junto a una gran perforación localizada en esta área, que correspondía a una antigua bodega existente en la casa demolida para la edificación de las nuevas viviendas. Parte de la bodega fue excavada en la roca desapareciendo en ese área cualquier indicio que arrojará alguna luz sobre la antigua ocupación del solar.

El C/2 de 3x3 m. fue planteado a 5 m. del C/1, y más cercano a la calle San Juan de Dios. Contrariamente a como lo hizo el Corte 1, apenas arrojó resultados óptimos, tan sólo los restos de la cimentación de la casa existente, muros que descansaban directamente sobre la base geológica.

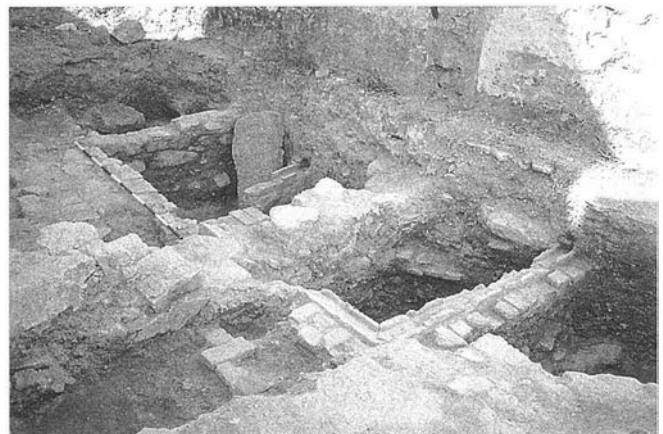
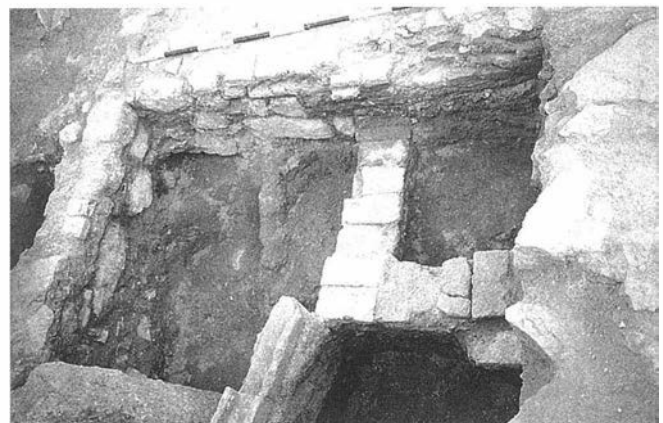
LAM. I.
I/A - Estructuras documentadas en el C/1
I/B - Estructuras del C/2

El C/1 fue el único sondeo que documentó toda la secuencia histórica de ocupación del inmueble. En él, se localizó una estructura de planta rectangular (Fig. 4) (Lám. 1/A - B) construida con un aparejo en el que alternaba el ladrillo y la piedra, presentando una cimentación de mampostería y sobre ella, un muro de ladrillo macizo (Fig. 8) (Lám. 1/A - B); técnica constructiva muy similar a la empleada en los restos de hábitat islámico localizados en la Iglesia de San Juan de esta localidad (CASTILLO Y CASTILLO, 1991). Sobre este paramento y en su cara interna, apareció un canal de ladrillo que bordeaba todo el perímetro de éste (Fig. 4) (Lám. 1/A - B).

Esta estructura fue construida aprovechando una oquedad practicada en la base geológica. En algunos espacios de su interior se documentaron los restos de su pavimento, constituido por una plataforma de ladrillo que descansaba directamente sobre la roca o sobre rellenos de tierra que salvaban el desnivel (Fig. 8) (Lám. 1/B). Al mismo tiempo, en el interior pudimos observar la existencia de una pequeña estructura, cuya forma no quedaba definida, ya que se encontraba fragmentada al igual que la anterior por los restos de la cimentación de un muro perteneciente a los siglos XIV-XV (Fig. 8) (Lám. 1/A - B); podría tratarse de una pequeña pileta, realizada enteramente en ladrillo, con un pavimento interior de argamasa (Fig. 4 y Fig. 8) (Lám. 1/B) y un darro de cerámica, utilizado para la salida de líquidos del interior de la misma (Fig. 4) (Lám. 1/B).

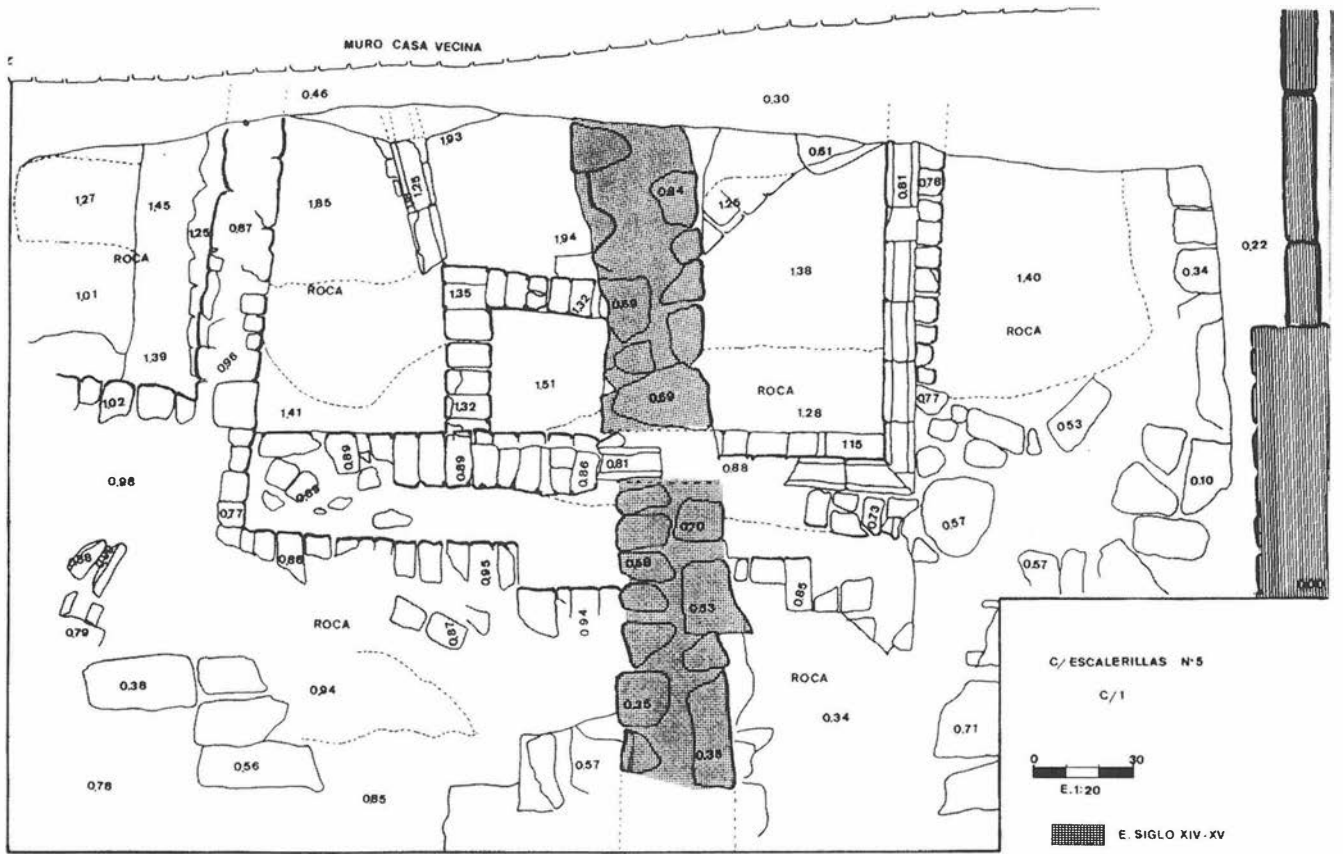
FIG. 4. Estructuras árabes, cristianas y modernas localizadas en el C/1

Como se indicó anteriormente estas estructuras islámicas desaparecerían con la construcción de un edificio datable en los siglos XIII - XV (Fig. 4), documentándose la presencia de un zuncho de cimentación que destruía parte de los restos islámicos, en él aparecieron diversos fragmentos cerámicos de esta época (Fig. 7).

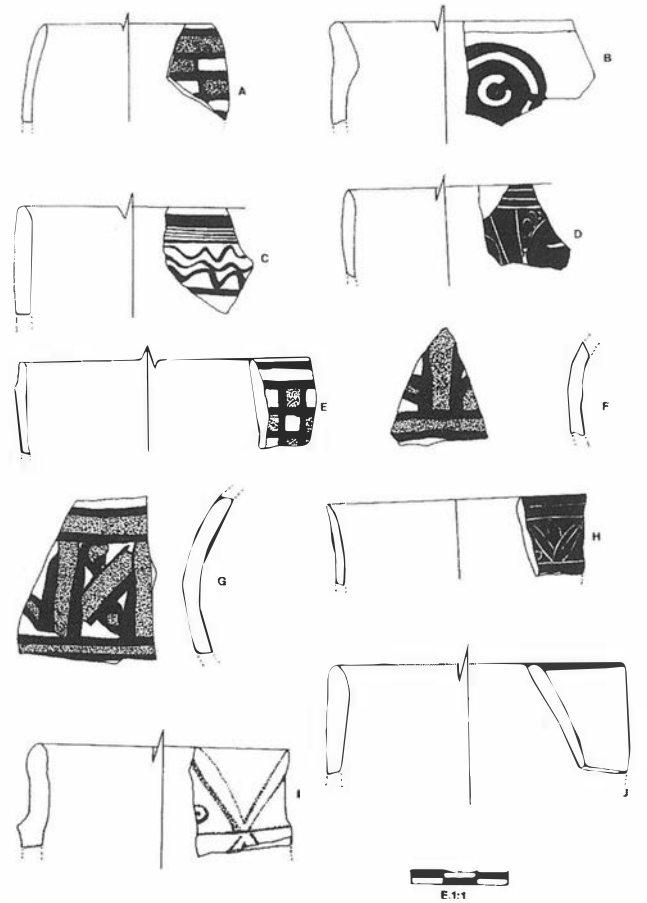
FIG. 5. Cerámicas árabes con decoraciones en cuerda seca parcial, esgrafiado y pintura en almagra

Cronológicamente la mayor parte de los restos documentados se abscribirían al período islámico, y más concretamente a juzgar por los fragmentos cerámicos recuperados (Fig. 5 y 6), a finales del siglo XII inicios del XIII. Período en el que, como ya dijimos, se produce un mayor crecimiento de la ciudad gracias a la coyuntura política del momento, que supuso un incremento poblacional debido al avance de los ejércitos de Fernando III por toda esta área. Este desarrollo urbanístico ha quedado fielmente reflejado en varias intervenciones arqueológicas recientemente realizadas en el casco histórico de la ciudad (CASTILLO Y CASTILLO, 1991; CASTILLO ET ALII, 1995; JIMÉNEZ, CHICA Y CASTILLO, 1993).

Hay que destacar la escasez de material cerámico, tanto islámico como cristiano, recuperado con la intervención. No obstante la muestra de cerámica árabe presenta una gran calidad, recuperándose fragmentos con decoración en cuerda seca parcial (Fig. 5/A,E,F,G), estampillados bajo una capa de vidriado (Fig. 5/I), esgrafiados (Fig. 5/D,H) y pintados en almagra (Fig. 5/B,C,J y Fig. 6/A,B,C). Cronológicamente les situaríamos a finales del siglo XII e inicios del siglo XIII, han sido localizados tipos similares en Mallorca (ROSELLÓ, 1986) y Murcia (NAVARRO, 1986).

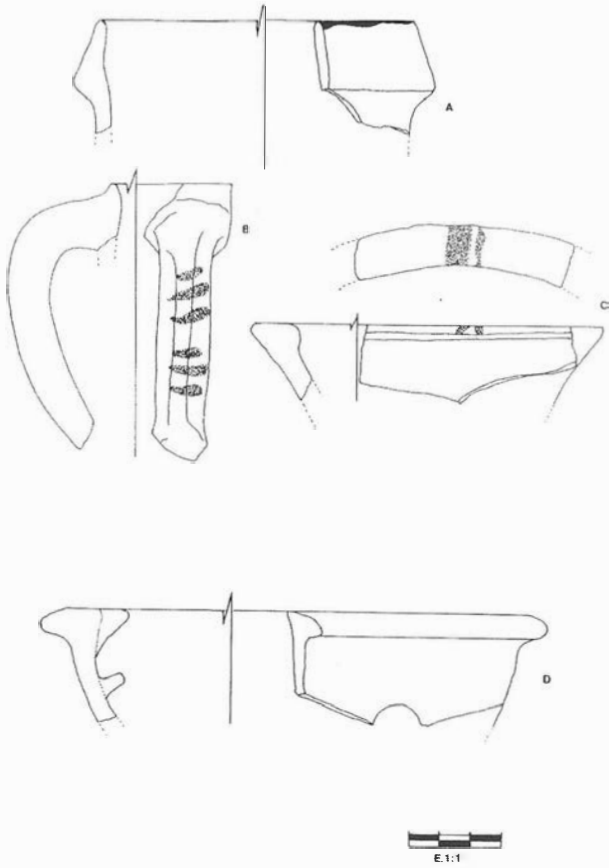
FIG. 6. Cerámicas árabes

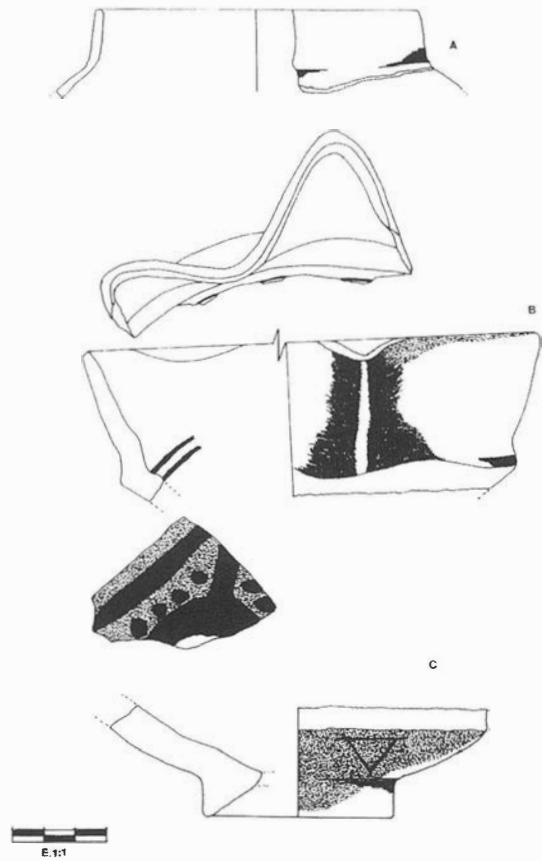
FIG. 7. Cerámicas cristianas siglos XIII - XV

En cuanto a las cerámicas de los siglos XIII - XV (Fig. 7), son generalmente recipientes abiertos, como atafiores, algunos de ellos trilobulados, siempre vidriados en su cara interna en amarillo, o con una decoración geométrica realizada con trazos de esmalte verdoso sobre fondo amarillento (Fig. 7/C); existe un caso con un signo, quizás la marca del alfarero, concretamente un triángulo ejecutado de manera incisa sobre el barro sin cocer (Fig. 7/C). Cerámicas con estas características han sido documentadas en las excavaciones efectuadas en el Castillo de Peñafior (SALVATIERRA, AGUIRRE Y CASTILLO, 1991), Torreperogil (CASTILLO Y CASTILLO, 1992; CASTILLO; CASTILLO Y MARÍN, 1992), Andújar (CASTILLO, 1991) y en Jaén (JIMÉNEZ, CHICA Y CASTILLO, 1993; CASTILLO ET ALII, 1995).

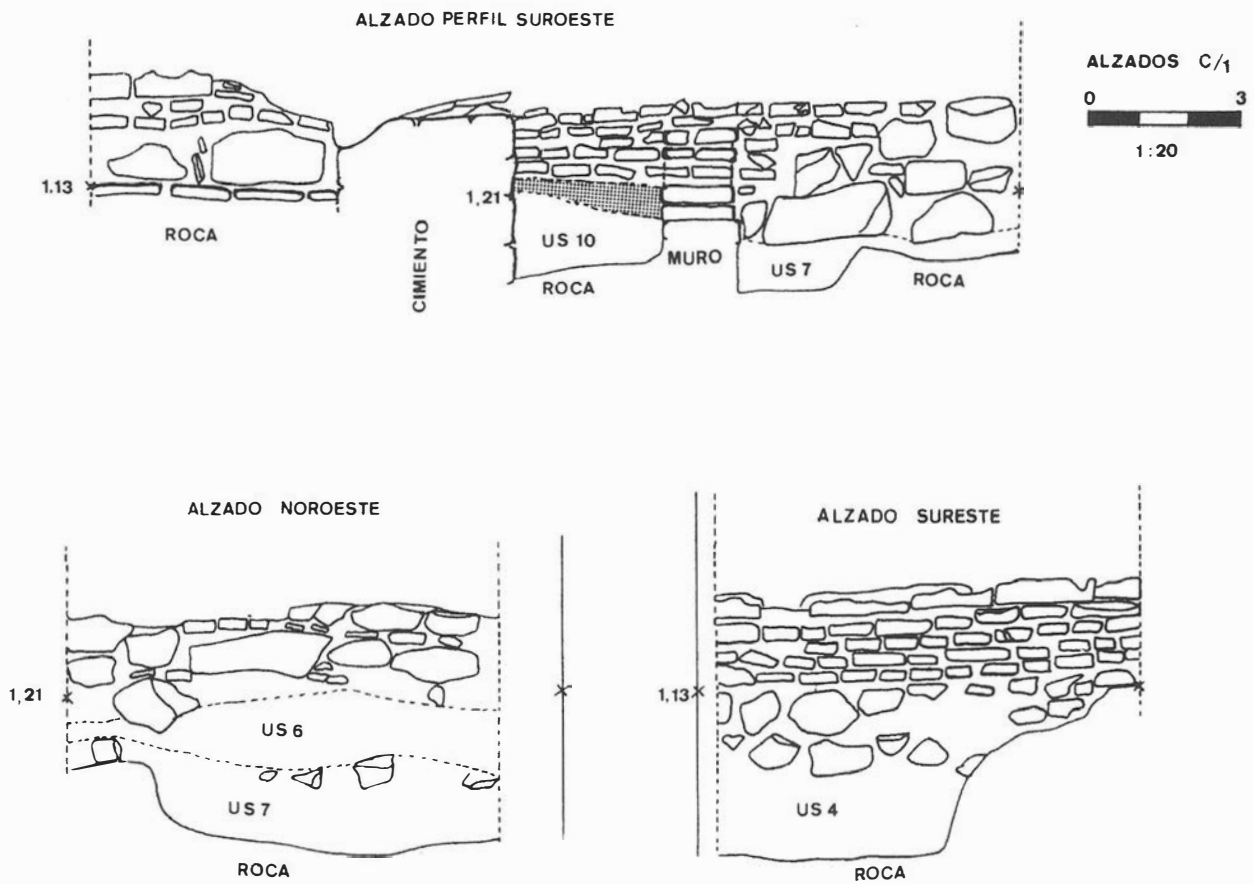
FIG. 8. Alzados de las estructuras árabes
