ANUARIO ARQUEOLÓGICO
DE ANDALUCÍA / 1988

ACTIVIDADES
ARQUEOLOGICAS
DE URGENCIA

ANÁLISIS ARQUEOLÓGICO DEL MONASTERIO DE SAN JERÓNIMO DE BUENAVISTA. SEVILLA

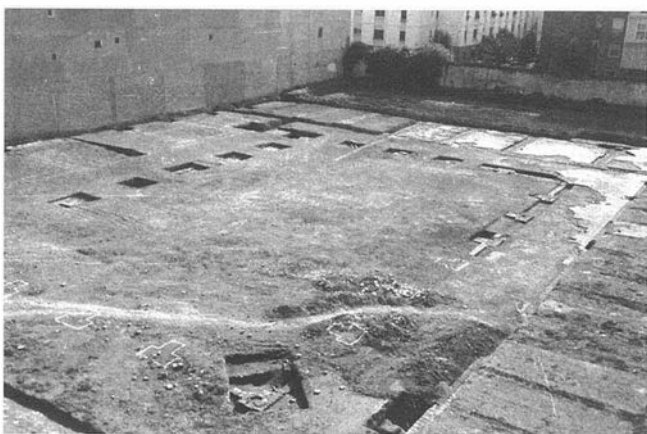
FIG. 1. Vista general del "Claustro Chico" tras la excavación.

El claustro chico, situado al Este del que aún permanece en pie, se conforma como un rectángulo de 57,75 x 45,5 mts. haciendo escuadra con la última capilla de la epístola y la sacristía de la iglesia. El patio central porticado distribuía, a través del deambulatorio, dos alas de celdas al Este y Sur, y un ala de estancias mayores al Oeste: la escalera, un refectorio y un anterrefectorio. Al Norte, el deambulatorio daba acceso a la sacristía, a una celda contigua y, a través de un pasillo, al espacio en que se instalaría a fines del siglo XV la imprenta del monasterio. Bajo el refectorio y anterrefectorio han sido localizados unos sótanos que posiblemente fueron bodegas. Con respecto al patio alto hemos de apuntar la localización, a través de la "lectura" del muro de separación con el claustro principal, de diversas puertas y ventanas, así como las entradas y huellas de acceso, mediante escalera, desde el patio inferior.

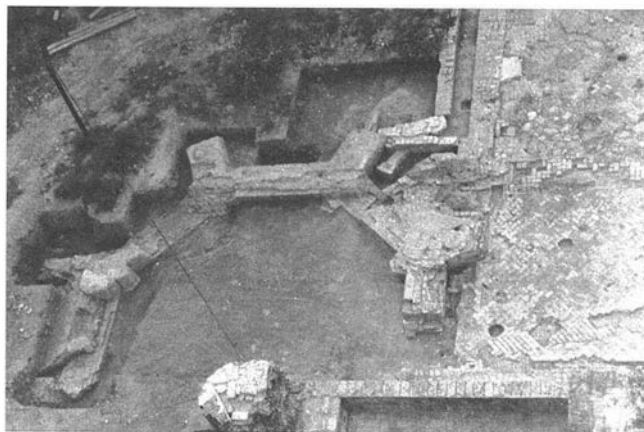
FIG. 2. Vista del ábside de la Iglesia.

En el extremo opuesto a la capilla mayor se dispondría una estancia rectangular y la gran sacristía, ambas de fases posteriores. Finalmente, el ábside poligonal cerraría la iglesia con grandes contrafuertes que soportarían el empuje de la crucería de su bóveda. En un momento entre esta fase descrita y la construcción del claustro chico se procedió al adosamiento en el lado de la epístola de una habitación rectangular de 8 x 7 mts., posiblemente utilizada como sacristía durante un período de tiempo corto, previo a la construcción de una mayor.

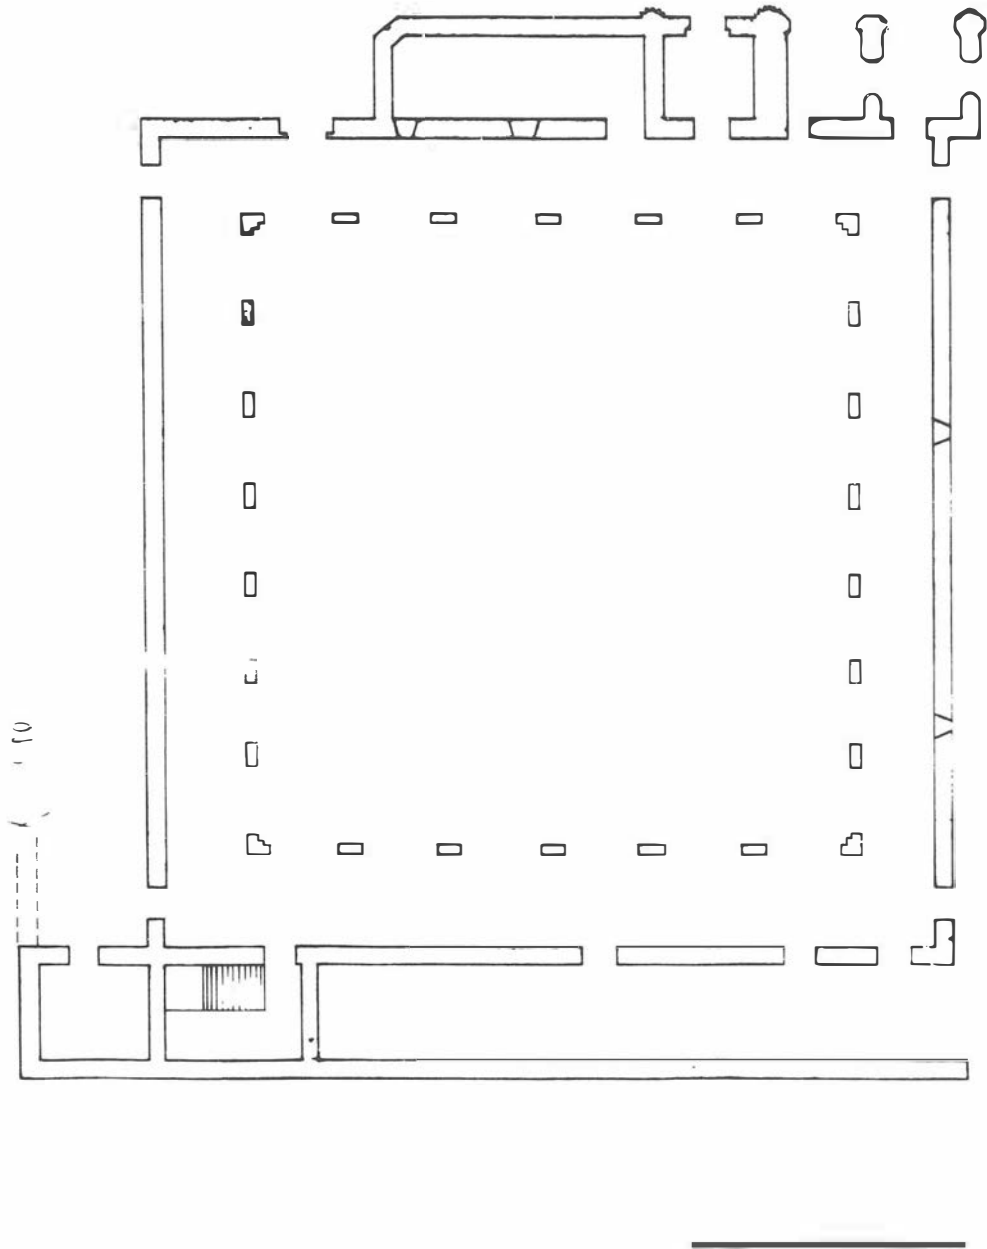
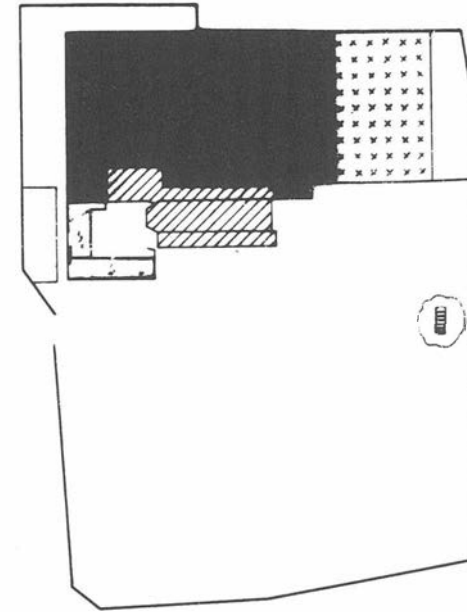
- CLAUSTRO "GRANDE"
- CLAUSTRO "CHICO"
- IMPRENTA
- IGLESIA
- HIPOTETICO "TERCER" CLAUSTRO
- AREA DE HOSPEDERIA Y ESPACIOS
- |||| NORIAS
- TRAZADO HIPOTETICO DE LA CERCA
- HUERTAS Y ESPACIOS AJARDINADOS

LAM. 1. Restos conocidos del Monasterio antes de la intervención. Planos de situación y áreas de distribución.

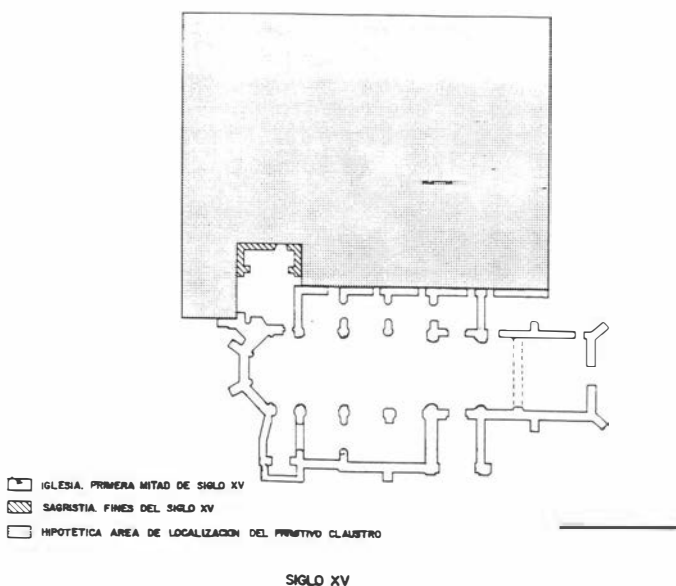
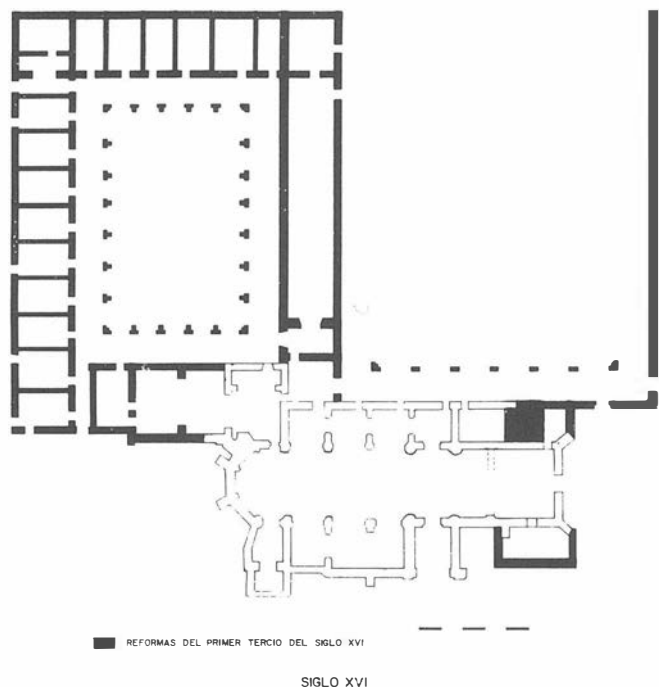
LAM. 2. Fase inicial: siglo XV. Segunda fase: primer tercio del siglo XVI.

Frente a la torre existiría una primera estancia en el lado del evangelio con dos niveles de solería superpuestos y varias criptas interiores. En el exterior se ubicaría la portada de acceso de la que sólo hemos podido detectar su mitad Este. Siguiendo hacia la cabecera se dispondrían las seis capillas primitivas de la iglesia, tres a cada lado. En la zona de la epístola aún se conservan dos de ellas habiéndose excavado la tercera, que posee las mismas dimensiones. Respecto a las tres capillas del evangelio hemos excavado los ejes básicos de las dos primeras. De la tercera, unida al ábside hemos podido comprobar su funcionalidad como capilla mayor, en la cual se encontrarían los restos del fundador, Fray Diego de Sevilla, así como la famosa estatua de San Jerónimo de Torrigiano. Arqueológicamente hemos podido constatar dos fases ocupacionales. Si hacemos caso a las fuentes, esta capilla debía ser doble, formando crucero opuesto a la antigua sacristía.

A comienzos del XVI, y como consecuencia de la construcción del patio chico y la galería Norte del claustro principal, se cierra en el espacio situado al Oeste de la torre una gran estancia de 15 x 4 mts. que daría enmarque a una escalera de acceso al claustro alto. En la zona opuesta puede observarse, a través del estudio de los cimientos y de la secuencia de solerías, el acoplamiento de dos nuevas capillas que anularían la antigua puerta lateral del evangelio creándose otra mayor en la estancia opuesta a la torre.

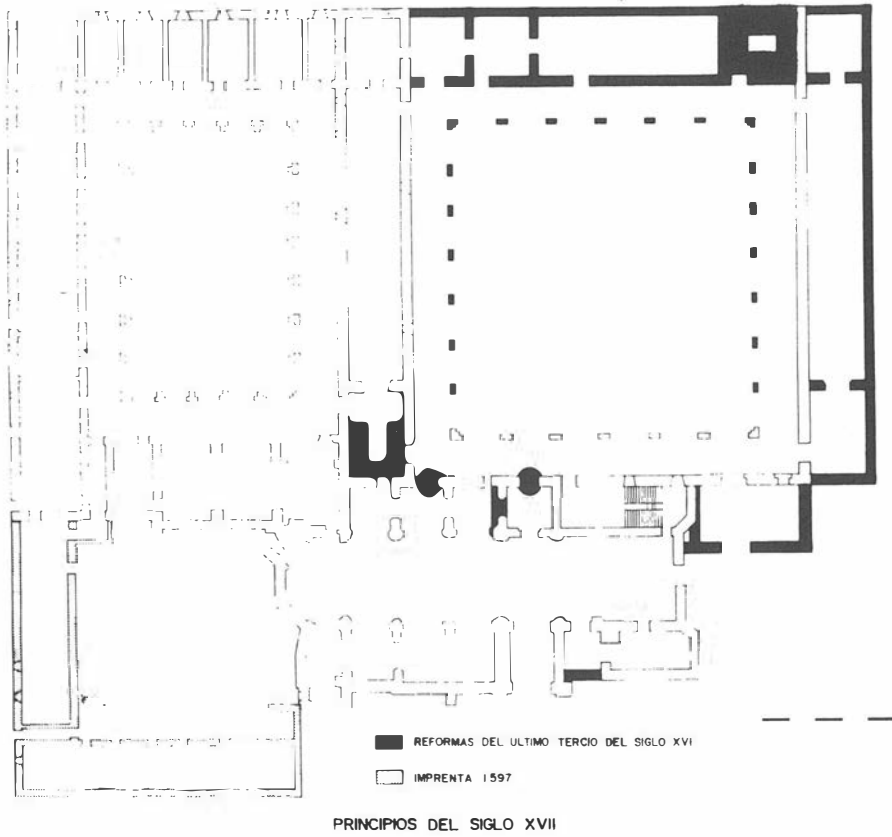
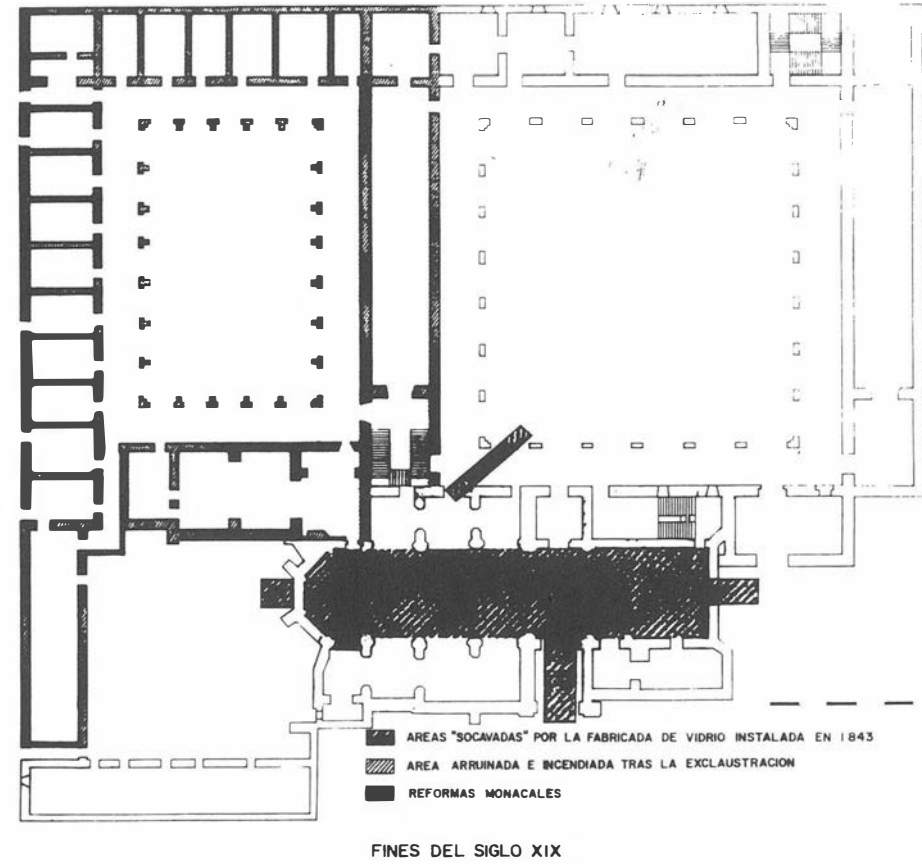
LAM. 3. Tercera fase: siglo XVII. El Monasterio en el siglo XIX.

En el siglo XVII el conjunto monacal ha alcanzado su pleno desarrollo constructivo. Situado a pocos metros al Este del río Guadalquivir y a unos dos kilómetros al Norte de la Puerta de la Macarena estaba delimitado por una cerca cuyo recorrido hemos

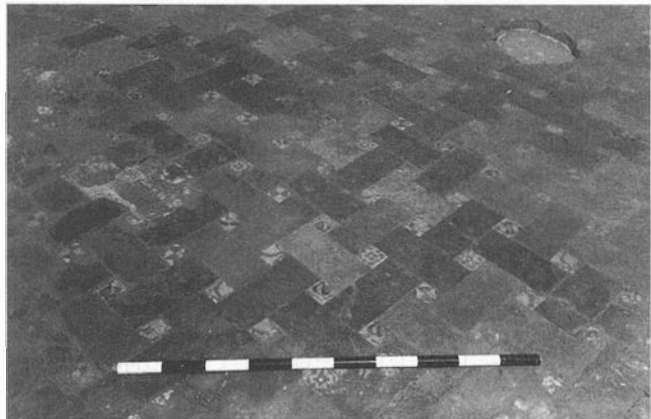
FIG. 3. Detalle de la solería de la Sacristía.

Finalmente, la sacristía, ubicada en el extremo Sureste de la iglesia, es adosada en este momento a la anterior y estructurándose como una habitación de 12 x 6 mts., mediando con el claustro chico y posteriormente con la imprenta. Su solería se dispondría con motivos vidriados en las olambrillas rodeadas por losas rectangulares.
