**ANUARIO ARQUEOLÓGICO**  
**DE ANDALUCÍA / 1988**

## EXCAVACION EN LA CALLE MIGUEL DE CERVANTES NUM. 3. ECIJA. (SEVILLA) 1988

IGNACIO RODRIGUEZ TEMIÑO

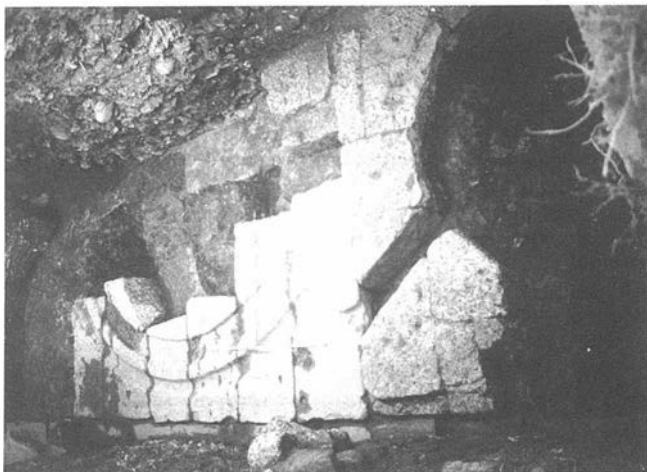
LAM. I. Vista del nivel VII del corte A.

**Nivel VII:** (-2,90/-3,50 mts.). Se trata de parte del conjunto forense de la colonia; en concreto, parte del ángulo NO. Lo aparecido puede articularse en tres estructuras ensambladas entre sí.

La primera está conformada por el área propiamente del foro, de la que apenas se ha encontrado la última línea de losas de piedra de Tarifa en el perfil Sur. Están aproximadamente seis centímetros más bajas que la siguiente estructura y presentan como cimentación una preparación del terreno con piedras y cal, de 30 cms. de espesor, donde encontramos una moneda de época de Augusto<sup>1</sup>.

La segunda construcción es una obra de *opus caementicium* de más de 1,50 mts. de profundidad sobre la que se sitúan seis losas de piedra de Tarifa, similares a las anteriores, limitadas al Oeste por un pequeño muro saliente hasta el límite del *área*.

Sobre la superficie de losas de Tarifa se observan dos estajes en forma de acanaladuras de secciones rectangular y semicircular respectivamente. El primero de ellos dibuja un semicírculo, en cuyo diámetro se encuentra el muro de cerramiento del foro; el otro se trata de un canal de evacuación de aguas pluviales que cruza todo el espacio desembocando, posiblemente, en la cloaca de la calle que limitaba el conjunto forense por el lado Oeste. Igualmente, se observan las huellas dejadas por las cancelas que separaban este segundo ámbito del descrito primeramente.

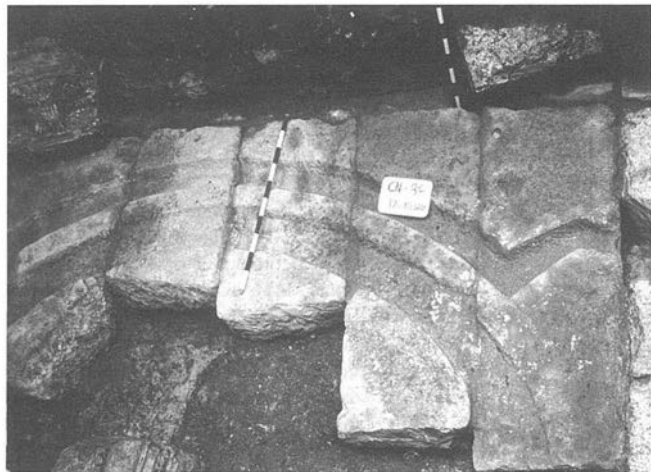
LAM. II. Fragmento arquitectónico en caliza. Corte A.

Sobre el pavimento se recogieron cerámicas medievales, así como una metopa y un trozo de cornisa perteneciente al entablamiento de un edificio aledaño al foro. Ambos fragmentos de decoración arquitectónica estaban labrados sobre sillares de caliza, del mismo tipo de las empleadas en la construcción de los muros, y revestidos de estuco.

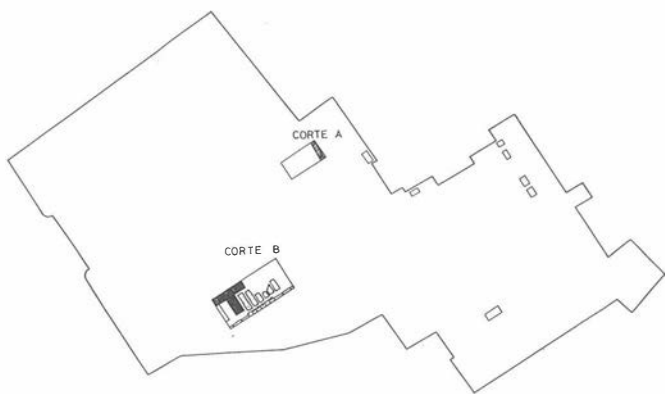
FIG. I. Situación de los sondeos.

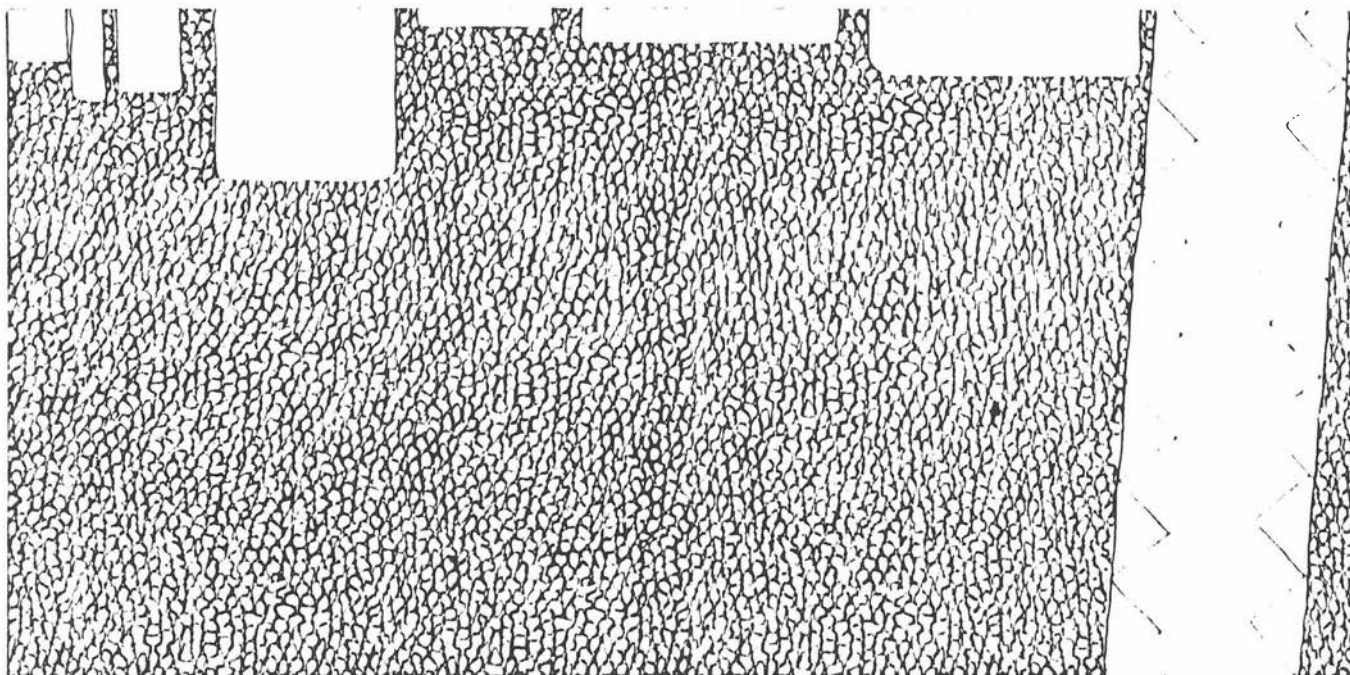
FIG. II. Planta del Nivel VII del corte A.

La tercera estructura está compuesta por tres muros:

- Muro de cerramiento del conjunto por el Norte. Se compone de una hilera de sillares de caliza amarillenta apoyada sobre la misma cimentación de *opus incertum*. Este muro había sido prácticamente desmontado para reaprovechar los sillares.

- Otro, perpendicular al anterior, igualmente construido de sillares y cuya cimentación es la plataforma de *incertum* de la estructura anterior, sólo llega hasta el *área*. Presentaba un rebaje para el paso de la canalización de agua.

- El último era paralelo al anterior, pero con cimentación de sillares de caliza. Igualmente, este muro sólo llegaba hasta la estructura primera.

Los muros segundo y tercero conformaban un espacio de forma cuadrangular con lado abierto hacia el Sur y sin ningún tipo de solería, aunque este extremo es difícil de comprobar por cuanto que justamente aquí fue donde incidía el pozo ciego del nivel III.

En el primero, se ha documentado en extremo NO del mismo. Suponemos que las distintas estructuras documentadas en la estratigrafía, corresponden respectivamente a los siguientes elementos:

El muro de cerramiento norte del conjunto.

Una franja del recinto intramuros destinada a albergar exedras y otros aditamentos de variada clase, para lo cual tendría esa cimentación tan potente. Así, el estaje de sección rectangular lo interpretamos como el enclaje de la primera hilada de sillares de un pequeño podio de forma semicircular adosado al muro de cerramiento. Prueba de ello, sería la inexistencia de losas en el interior del semicírculo. Por otra parte, este sistema de estajes está documentado en el *podium* del templo excavado en un solar cercano<sup>3</sup>. Sobre estos podios podrían colocarse las estatuas de las que han sido halladas varias inscripciones, aunque éstas son de época posterior<sup>4</sup>. Habida cuenta de su valor -muchas de ellas son de plata-, no es de extrañar el sistema con cierres de cancelas metálicas.

Este testero no parece haber tenido pórtico, si bien estos podios tuvieron una cubierta a una vertiente, de forma que el agua pluvial era canalizada hasta el exterior por el canalillo de sección semicircular.

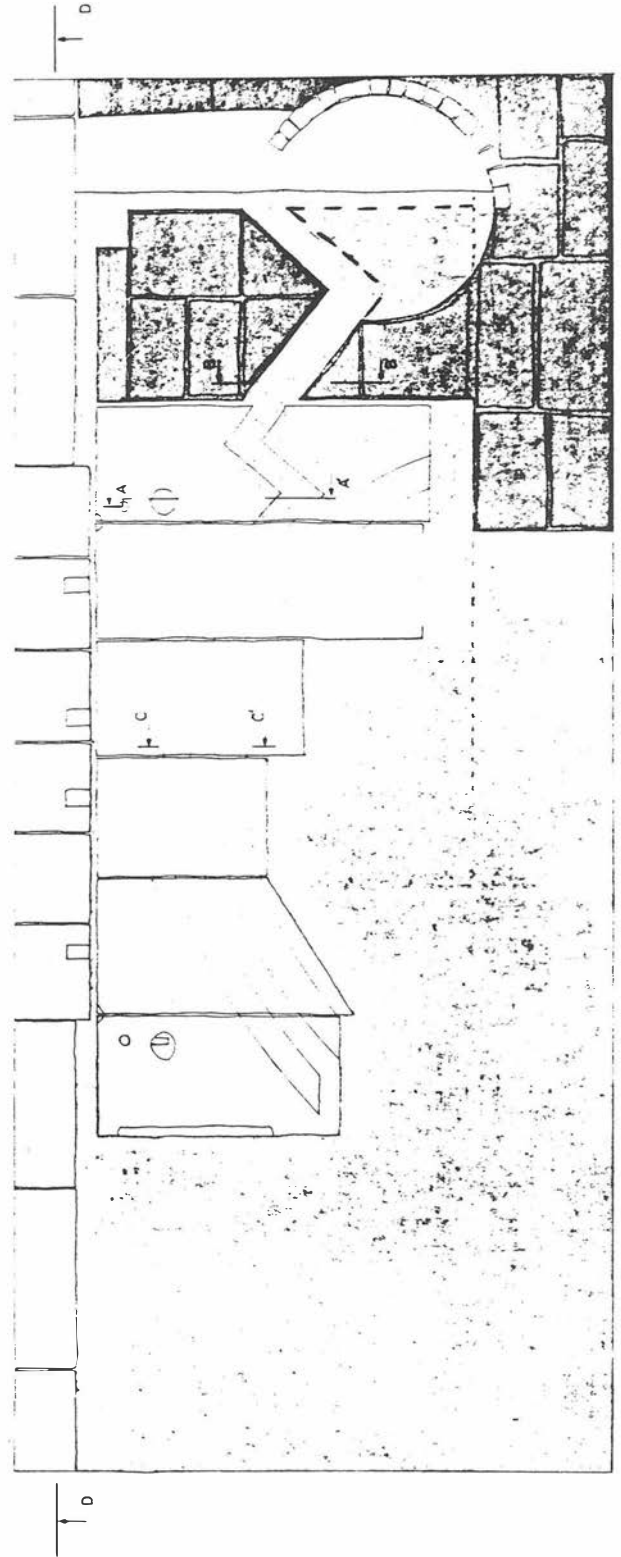
FIG. III. Planta corte B. Nivel V.

En primer lugar, encontramos un muro, de 0,52 mts. de anchura, cuyas cotas (-1,64/-2,56 mts., con la cimentación llega a -4,10 mts.) demuestran que perduró durante prácticamente toda la Edad Media. Su fábrica se compone de un doble paramento de ladrillos, cortados de forma triangular con el vértice hacia dentro, con un relleno intermedio de mortero muy duro. La cimentación es una mezcla durísima de cal y arena, 0,30 mts. más ancha que el muro.

Asociado a él encontramos un pavimento de *opus sectile*, cuyas lastras estaban removidas, pero se mantenía en perfecto estado la cama del mismo. La profundidad a la que se encontró fue de 2,56 mts.

Del muro y pavimento encontrado en el corte B, sólo se puede conjeturar su pertenencia a un edificio aledaño al foro, no sabemos si con acceso directo desde el mismo. Sí es interesante su fecha de construcción relativamente tardía con respecto al foro, al menos en medio siglo o más. También desconocemos la posible existencia de un edificio anterior.

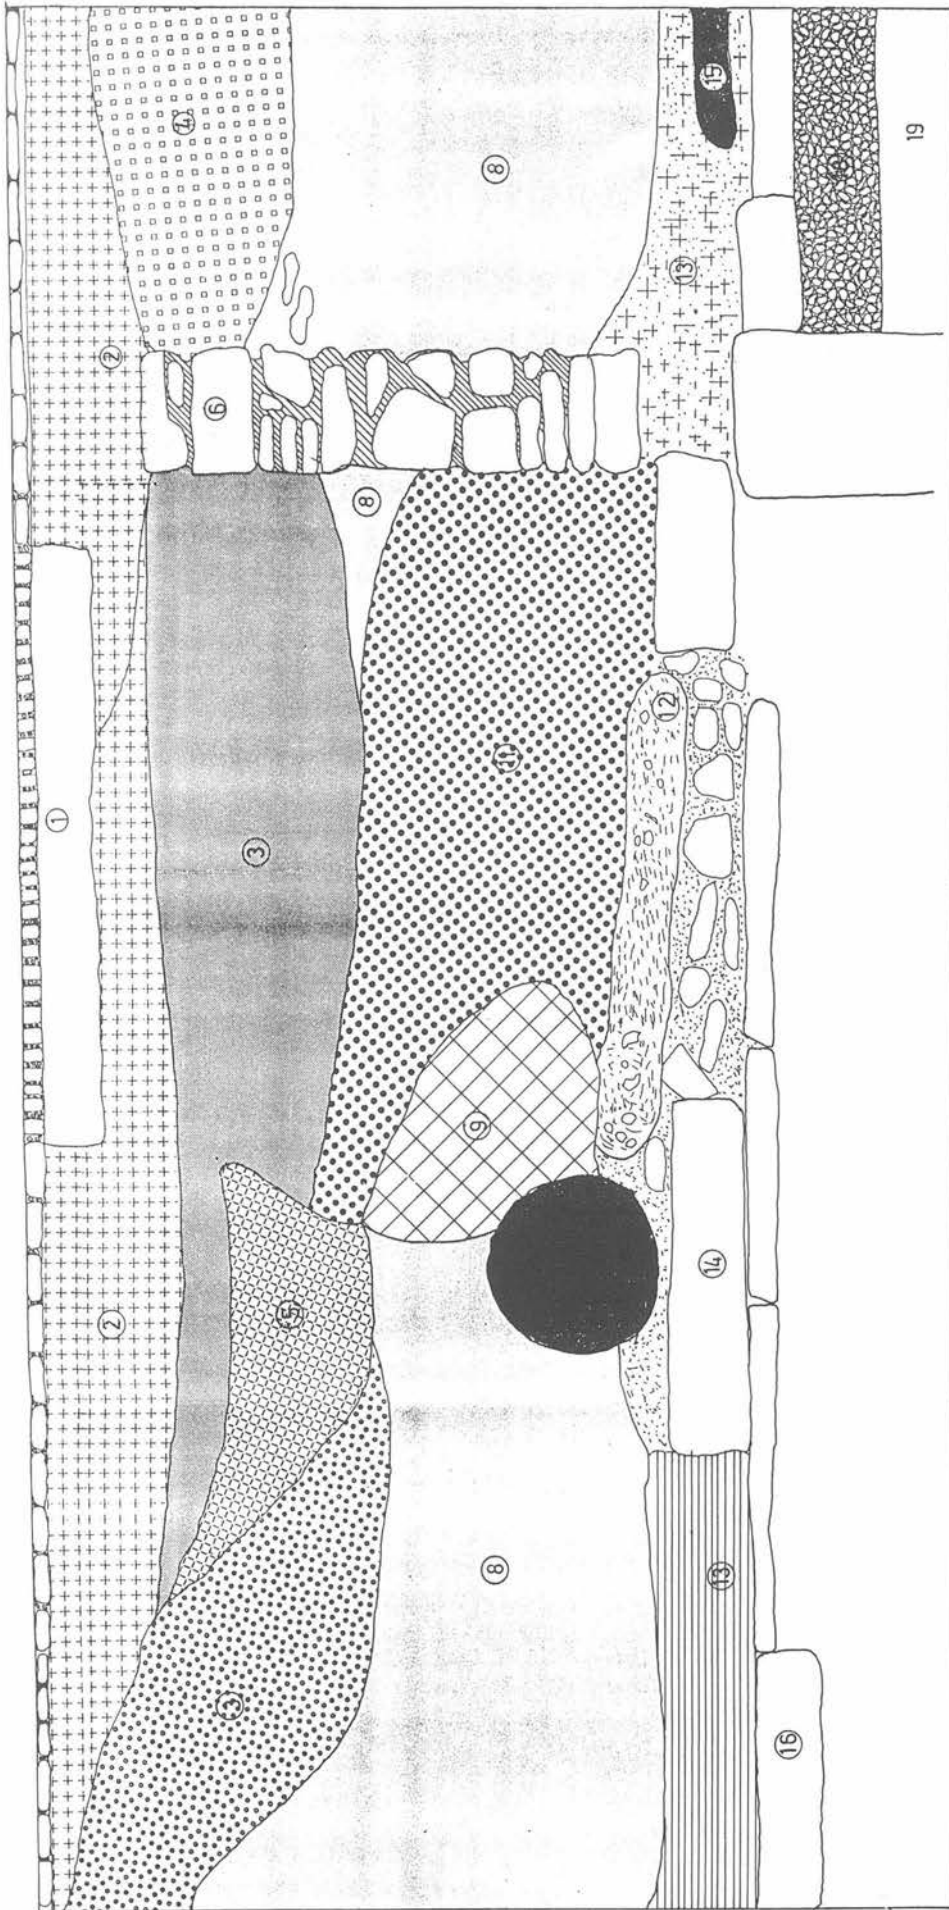
FIG. IV. Sección estratigráfica perfil Sur, corte A.

*Nivel I:* (0,00/-0,30 mts). Corresponde al patio de la casa existente.

*Nivel II:* (-0,30/-1,35 mts. aproximadamente). Está formado por manchas de tierra de diversos colores y texturas con presencia abundante de cal. Pertenece a finales del siglo pasado, a partir de 1891, momento en el que se inicia la construcción de la calle Miguel de Cervantes.

*Nivel III:* (-0,54/-2,50 mts). Sólo afecta parcialmente a la superficie excavada. Está compuesto por los restos de la casa existente con anterioridad a la construcción de la calle M. de Cervantes. En concreto, se han reconocido parte del cimio de un muro paralelo al perfil Oeste, compuesto de pequeñas piedras y algunos sillares de caliza, todo unido con un mortero de barro. Ha sido interesante constatar que esta cimentación mantiene la alineación de la última crujía de la casa actual, así como que mantiene del mismo modo la orientación de uno de los muros del foro al apoyarse parcialmente sobre el murete de una casa medieval que parasitaba el área forense.

*Nivel IV:* (-1,30/-2,20;-2,54 mts). Se aislaron diversas unidades correspondientes a capas de tierra sin estructura alguna asociada y con materiales pertenecientes a época moderna. Asimismo, se identificaron dos fosas rellenas de esqueletos infantiles, sin que pudiesen apreciarse disposición u orden alguno.

*Nivel V:* (-1,84;2,20/-2,80 mts.). Este paquete se compone por distintos depósitos y estructuras de época islámica (ss. IX-XI, según un análisis rápido de la cerámica recogida). La estructura principal

**Nivel VI:** (-2,80/-2,90 mts.). Está compuesto por una delgada capa de tierra grisácea, de aspecto gredoso que cubre el conjunto inferior. De igual forma, se encuentra rellenando las oquedades de la plataforma del foro.
