# CONTROL ARQUEOLÓGICO DE MOVIMIENTOS DE TIERRA EN EL PROYECTO DE CONSTRUCCIÓN DE LA AMPLIACIÓN DE LA RESIDENCIA SAN ANTONIO DE MONTEFRÍO (GRANADA)

RAFAEL J. PEDREGOSA MEGÍAS

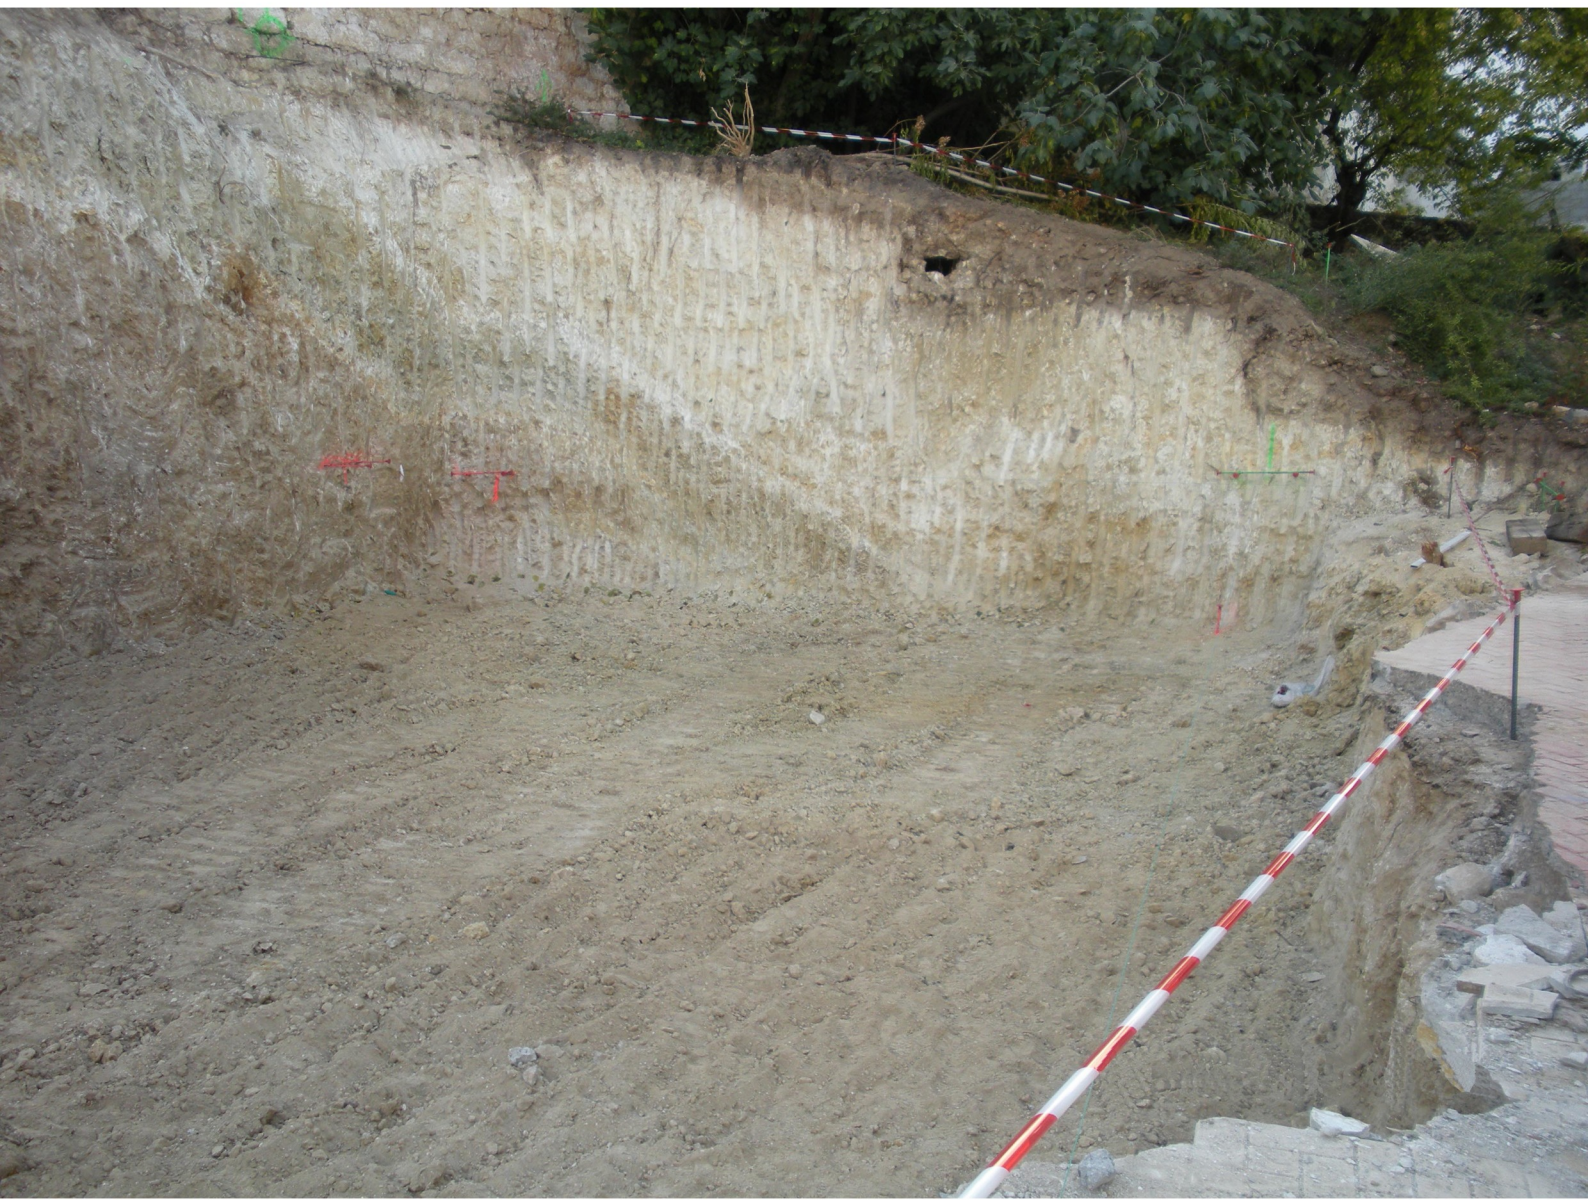
Foto 1. Panorámica del área a intervenir.

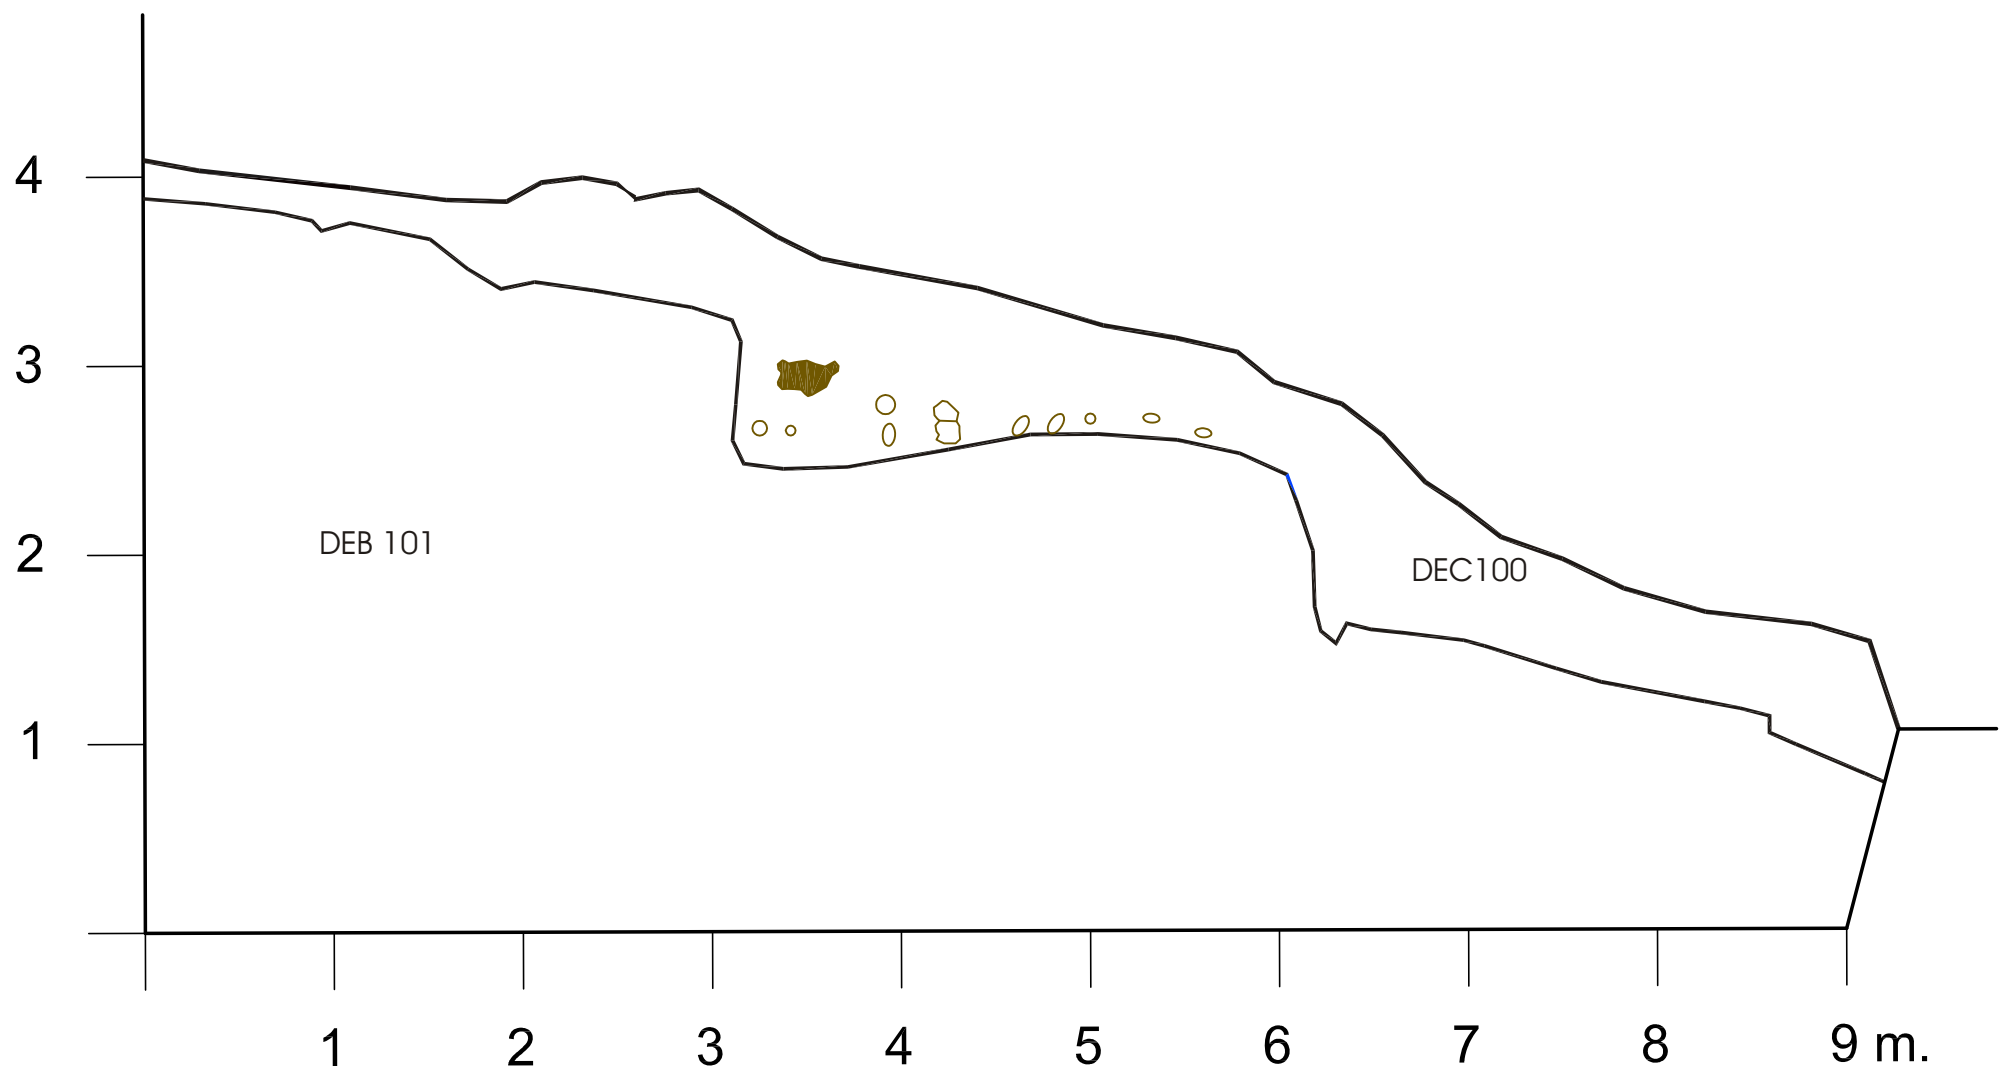
Lám. 2 Perfil Oeste de la zona de intervención.

Una vez realizados los trabajos de movimiento de tierras en el terreno: documentamos una tierra con matriz mixta arcillosa y algo suelta **DEC100**, marrón oscura de granulometría fina y con

Seguidamente nos encontramos con **DEB101**, compuesta por una tierra con matriz mixta de color blanquecino amarillento de textura marga arenosa de tonos blancos, en el que la matriz soporta los clastos con inclusiones de gravas y piedras de diversos tamaños que forman geológicamente el terreno natural. La consistencia del depósito es muy dura, con una forma compacta e irregular, siendo su granulometría gruesa. Suelo natural o de base sobre la que se ubica el jardín de la Fundación Alba que aglutina la Residencia

Perfil O Residencia San Antonio, Montefrío (Granada).
