## RESUMEN ANUARIO ARQUEOLOGÍA ANDALUCIA. EXPTE 89/16

### Control Arqueológico en la Plaza de la Constitución, Monda (Málaga).

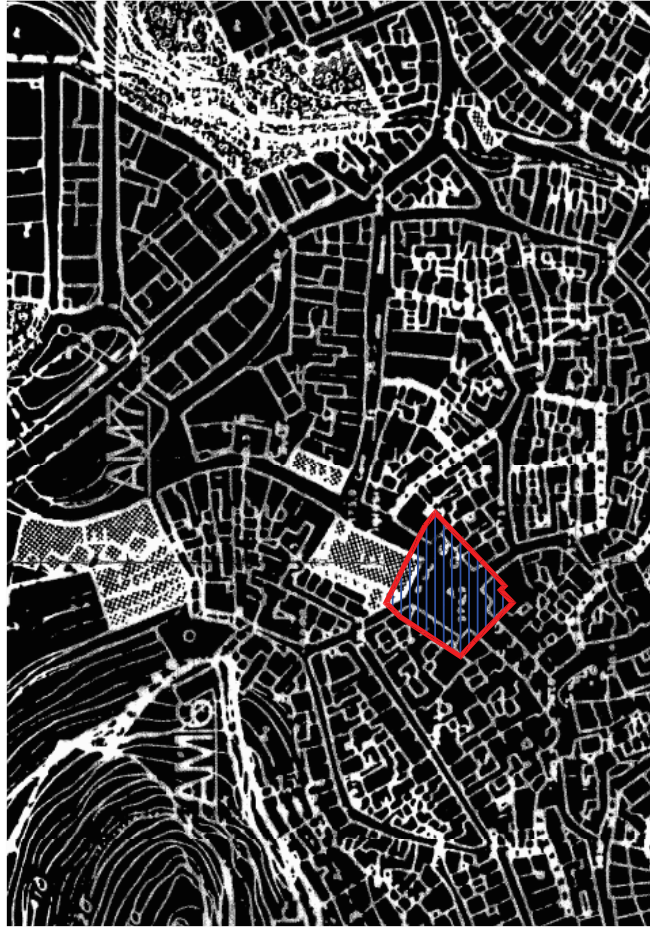
**Fig. 1. Zona de actuación.**

CALIFICACIÓN RESPECTO A LAS NNSS  
escala 1:2.000

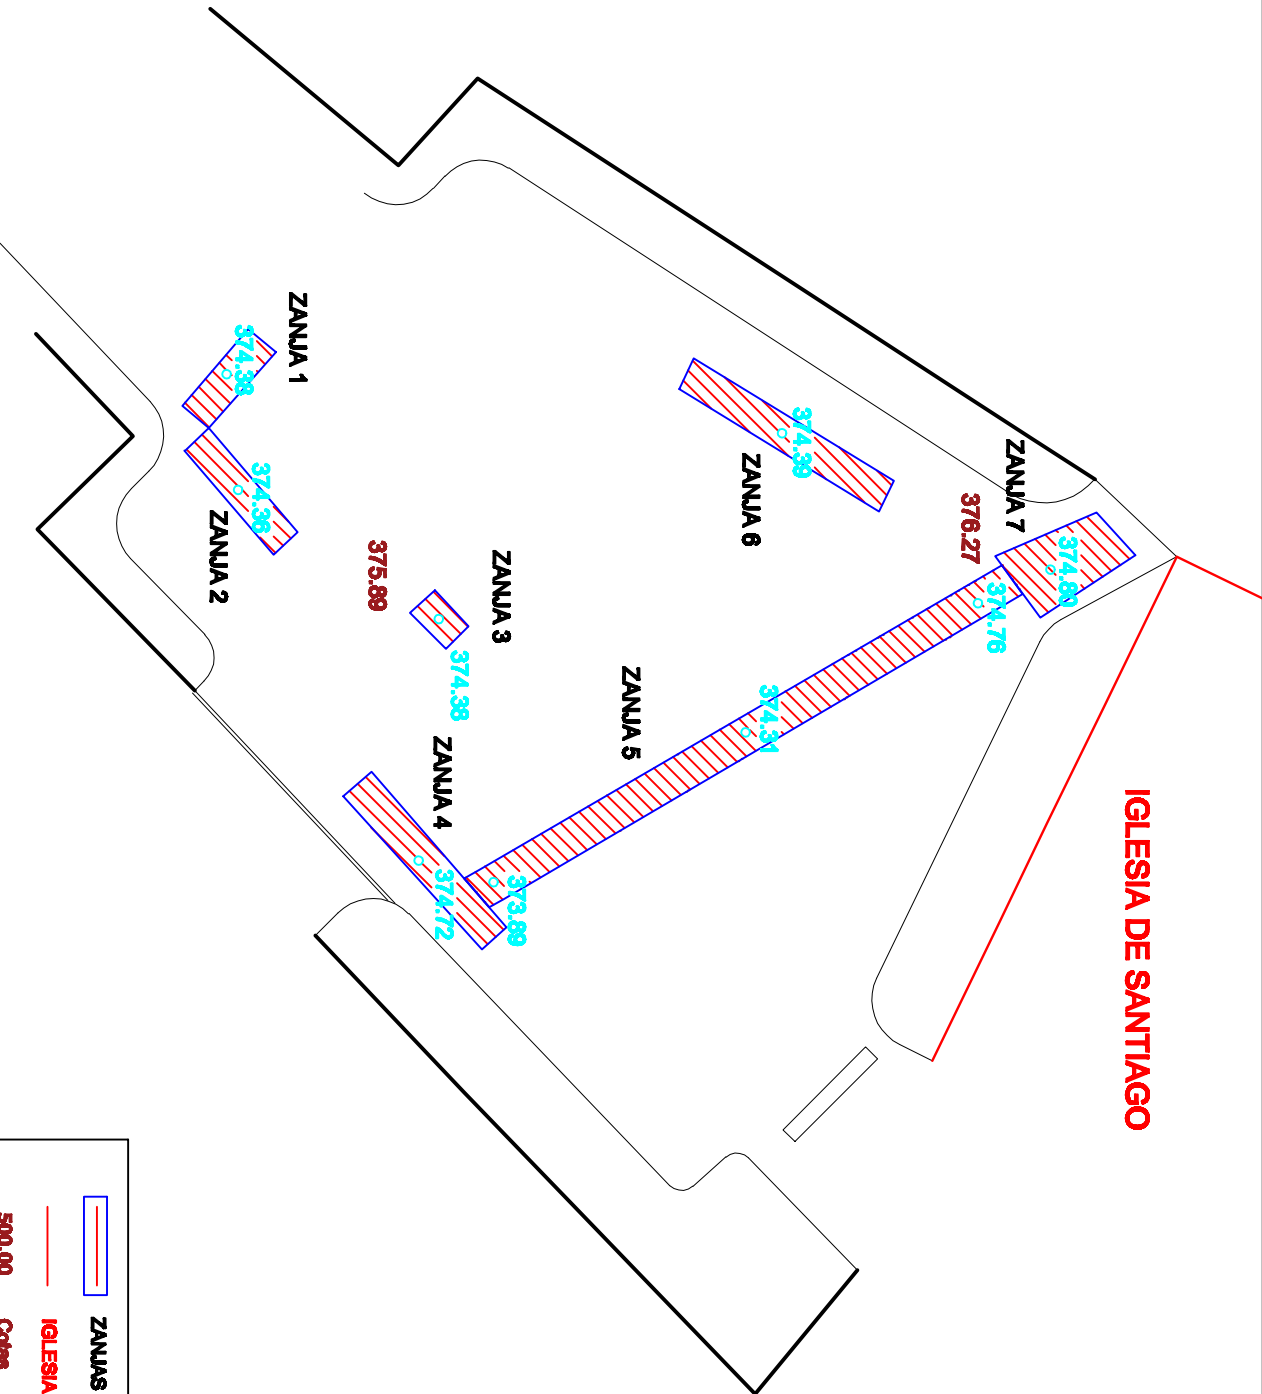
### **Fig. 2. Planta con la ubicación de las zanjas.**

IGLESIA DE SANTIAGO

ZANJAS

IGLESIA

Se han realizado 7 zanjas según proyecto de obra y con diferentes dimensiones:

Zanja 1: 3 x 1 metros.

Zanja 2: 4 x 1 metros.

Zanja 3: 1 x 1 metro.

Zanja 4: 6 x 1 metros.

Zanja 5: 20 x 1 metros.

Zanja 6: 6 x 1 metros.

Zanja 7 (forma trapezoidal): 2 x 3,5 x 4 x 5.

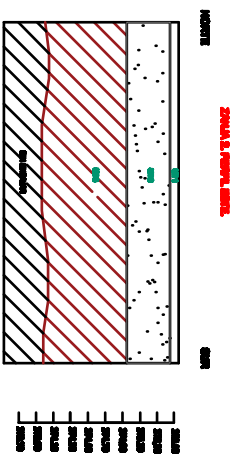
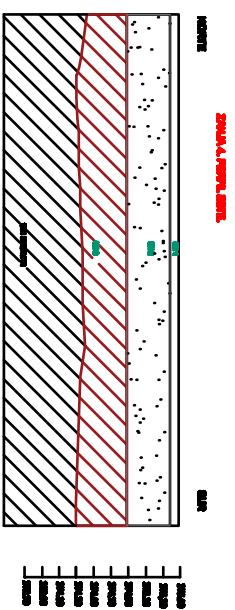
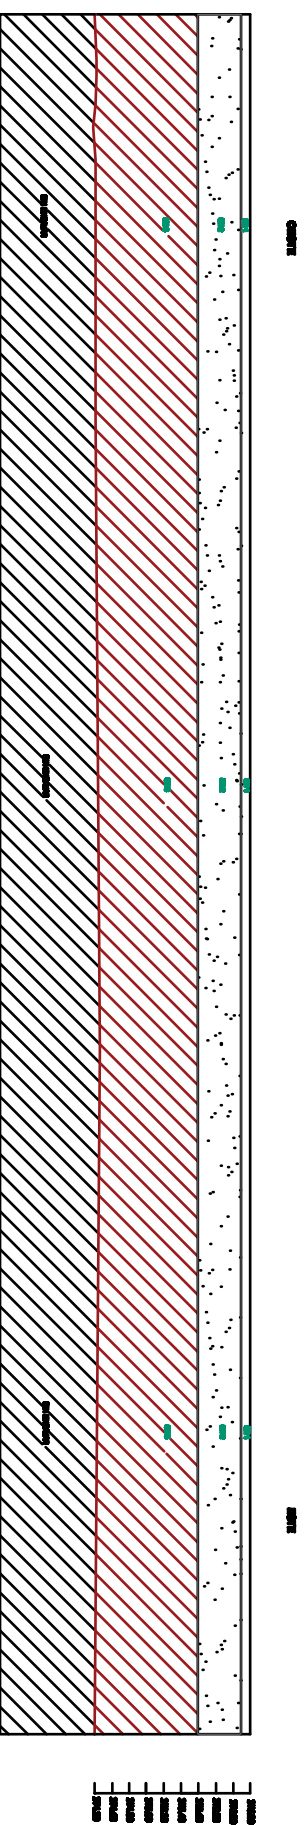
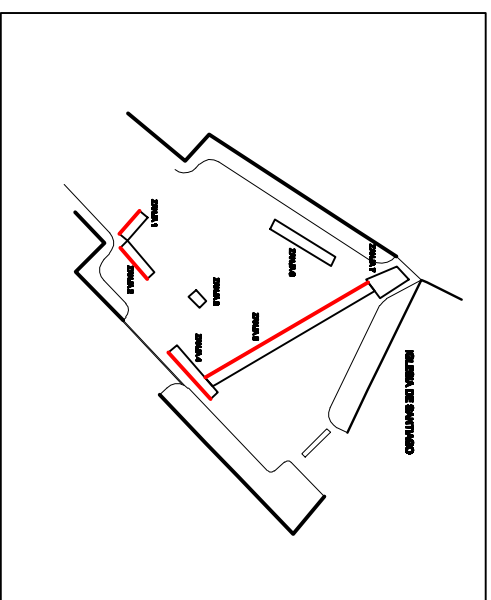
**Fig. 3. Perfiles de las zanjas 1, 2, 4 y 5**

En todas las zanjas se ha documentado la misma secuencia estratigráfica:

| UE | COTA INICIAL | COTA FINAL | TIPO | DESCRIPCIÓN |
|---|---|---|---|---|
| 1 | 376.27 | 375.40 | Constructiva | Unidad estratigráfica constructiva formada por el pavimento de adoquines. Sobre UE 2. |
| 2 | 375.40 | 374.90 | Constructiva | Unidad estratigráfica 1 formada por hormigón armado. Bajo UE 1, sobre UUEE 3. |
| 3 | 375.00 | 373.32 | Deposicional | Unidad estratigráfica formada por tierra vegetal, arcillosa, de color marrón. Bajo UE 2. |

UE 1. Pavimento
-

UE 2. Hormigón
-

UE 3. Tierra
- 375.00 Cotas

En ninguna de las zanjas se ha agotado secuencia, solamente se ha documentado la afección del subsuelo provocado por el proyecto de obra que generaba la actividad arqueológica.
