Saul Meral Bernal	ARQUITECTO	Abril 2025	1
Joaquín Hidalgo García	ARQUITECTO TECNICO	Planta General. Escalera de acceso	
Junta de Andalucía CONSEJERIA DE TURISMO, CULTURA Y DEPORTE DELEGACIÓN TERRITORIAL DE JAÉN - Promotor Proyecto de Conservación del Castillo de Salvatierra. Cazorla (Jaén)

Saul Meral Bernal	ARQUITECTO	Abril 2025	2
Joaquín Hidalgo García	ARQUITECTO TÉCNICO	Alzado, Acondicionamiento de Acceso	
Junta de Andalucía CONSEJERÍA DE TURISMO, CULTURA Y DEPORTE DELEGACIÓN TERRITORIAL DE JAÉN - Promotor Proyecto de Conservación del Castillo de Salvatierra. Cazorla (Jaén)

Consolidación de estructuras arqueológicas

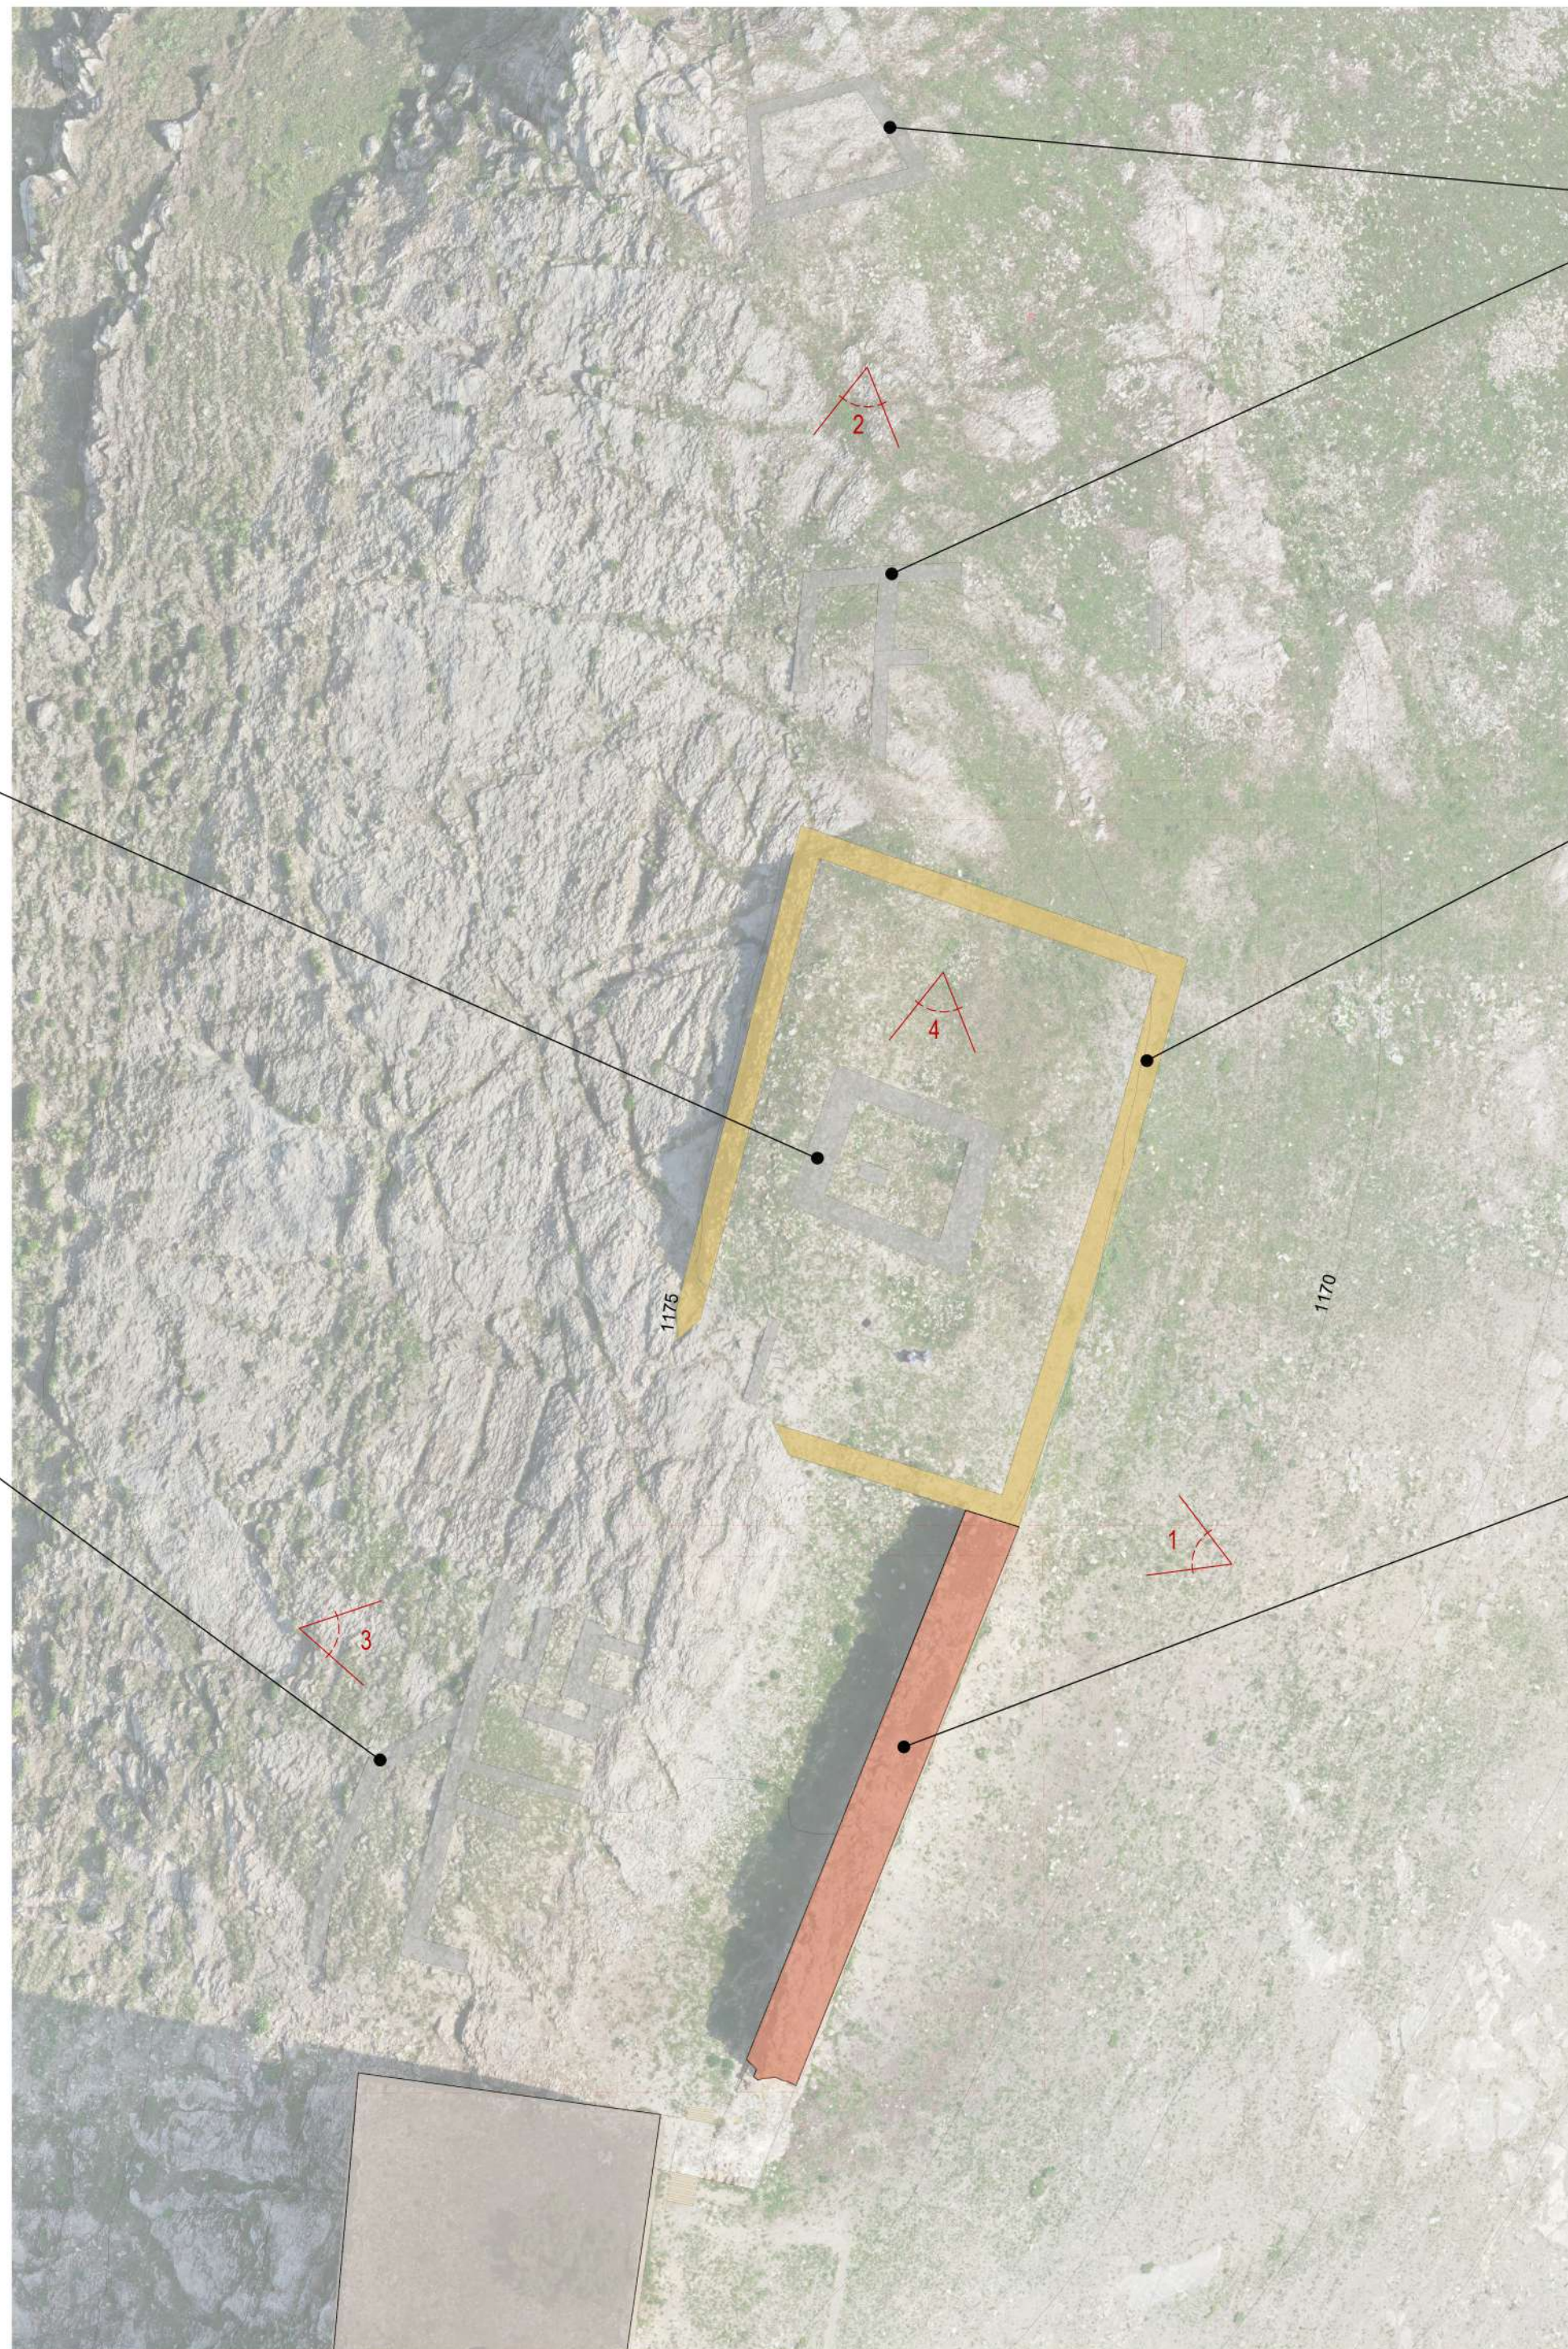
**PLATAFORMA NORTE -
ESTRUCTURAS ARQUEOLÓGICAS
INTERIORES**

ACTUACIÓN:
 - Limpieza y saneado a mano de la superficie de la fábrica existente
 - Retirada de elementos vegetales de la zona superior
 - Aplicación de consolidante de base silicato de etilo
 - Llagueado general con mortero de cal hidráulica NHL-3 con árido se color similar a la fábrica existente.
 - Aplicación superficial de una solución de agua de cal
 - Aplicación de producto herbicida.

**PATIO DE ARMAS -
ESTRUCTURAS ARQUEOLÓGICAS
INTERIORES**

**SECTOR NORTE -
ESTRUCTURAS ARQUEOLÓGICAS
EXISTENTES**

**PLATAFORMA NORTE -
MURO PERIMETRAL**

**PATIO DE ARMAS -
LIENZO ESTE**

ACTUACIÓN:
 - Limpieza y saneado a mano de la superficie de la fábrica existente
 - Retirada de elementos vegetales de la zona superior
 - Aplicación de consolidante de base silicato de etilo
 - Llagueado general con mortero de cal hidráulica NHL-3 con árido se color similar a la fábrica existente.
 - Aplicación superficial de una solución de agua de cal
 - Aplicación de producto herbicida.
 - Capa cubremuros horizontal de mortero de cal de protección de 5 cm de espesor medio

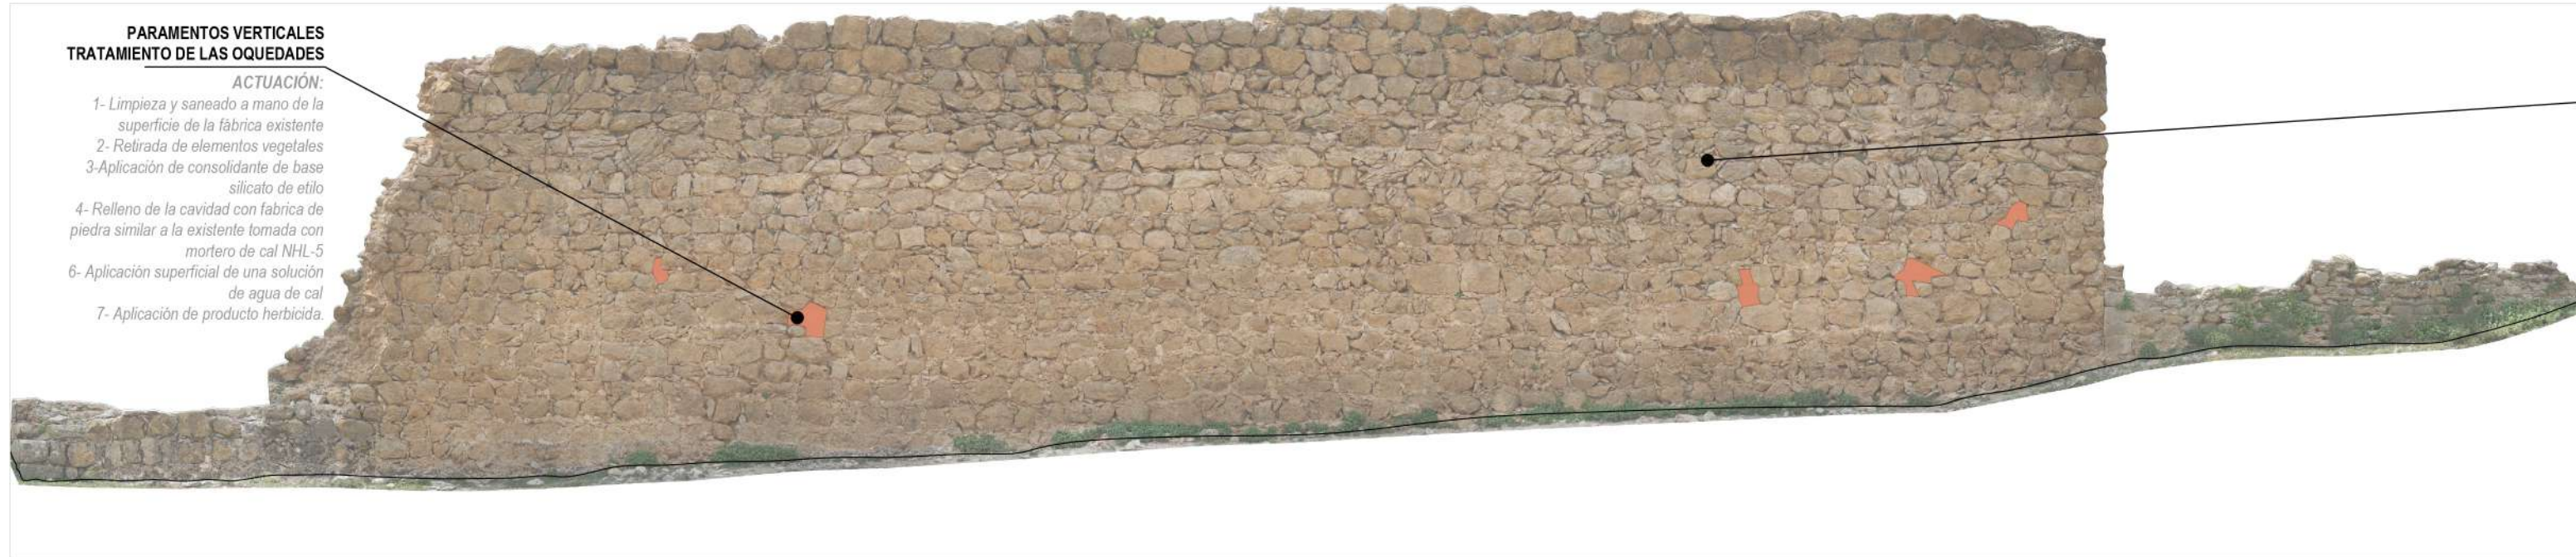
ALZADO PARAMENTO ESTE

**PARAMENTOS VERTICALES
TRATAMIENTO DE LAS QUEDADES**

- 1- Limpieza y saneado a mano de la superficie de la fábrica existente
- 2- Retirada de elementos vegetales
- 3- Aplicación de consolidante de base silicato de etilo
- 4- Relleno de la cavidad con fábrica de piedra similar a la existente tomada con mortero de cal NHL-5
- 6- Aplicación superficial de una solución de agua de cal
- 7- Aplicación de producto herbicida.

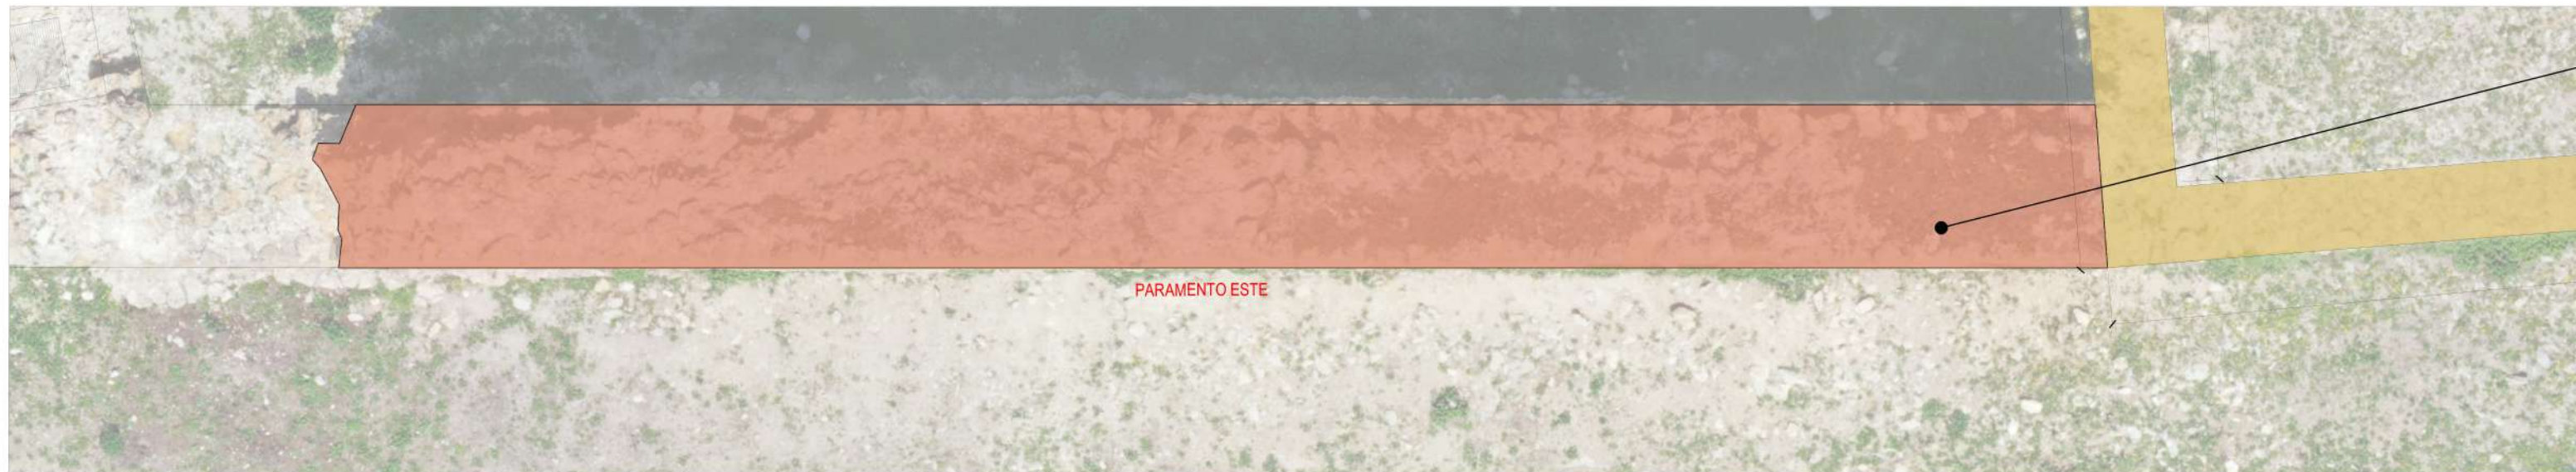
PLANTA LIENZO ESTE

CORONACIÓN DEL MURO

- Limpieza y saneado a mano de la superficie de la fábrica existente
- Retirada de elementos vegetales de la zona superior
- Aplicación de consolidante de base silicato de etilo
- Llagueado general con mortero de cal hidráulica NHL-3 con árido se color similar a la fábrica existente.
- Aplicación superficial de una solución de agua de cal
- Aplicación de producto herbicida.

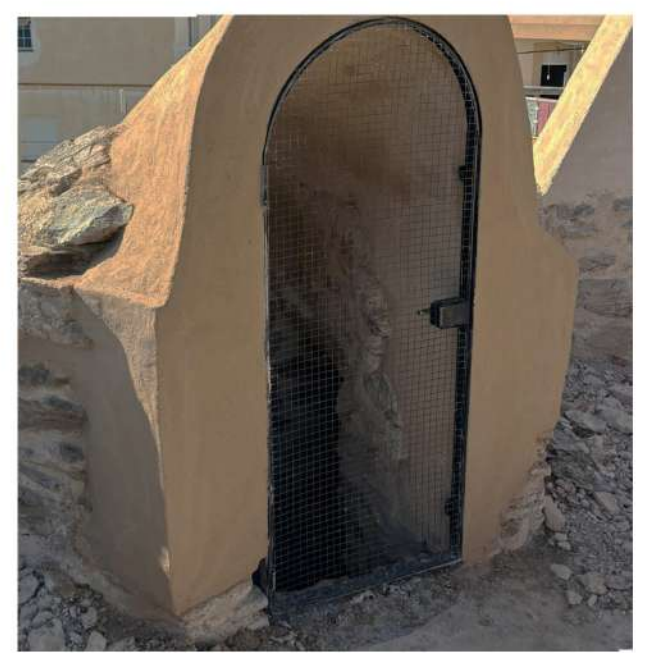
Se colocará un cancela sencilla sin impacto visual en la puerta de entrada para no acceso de animales. no se colocará a ras.

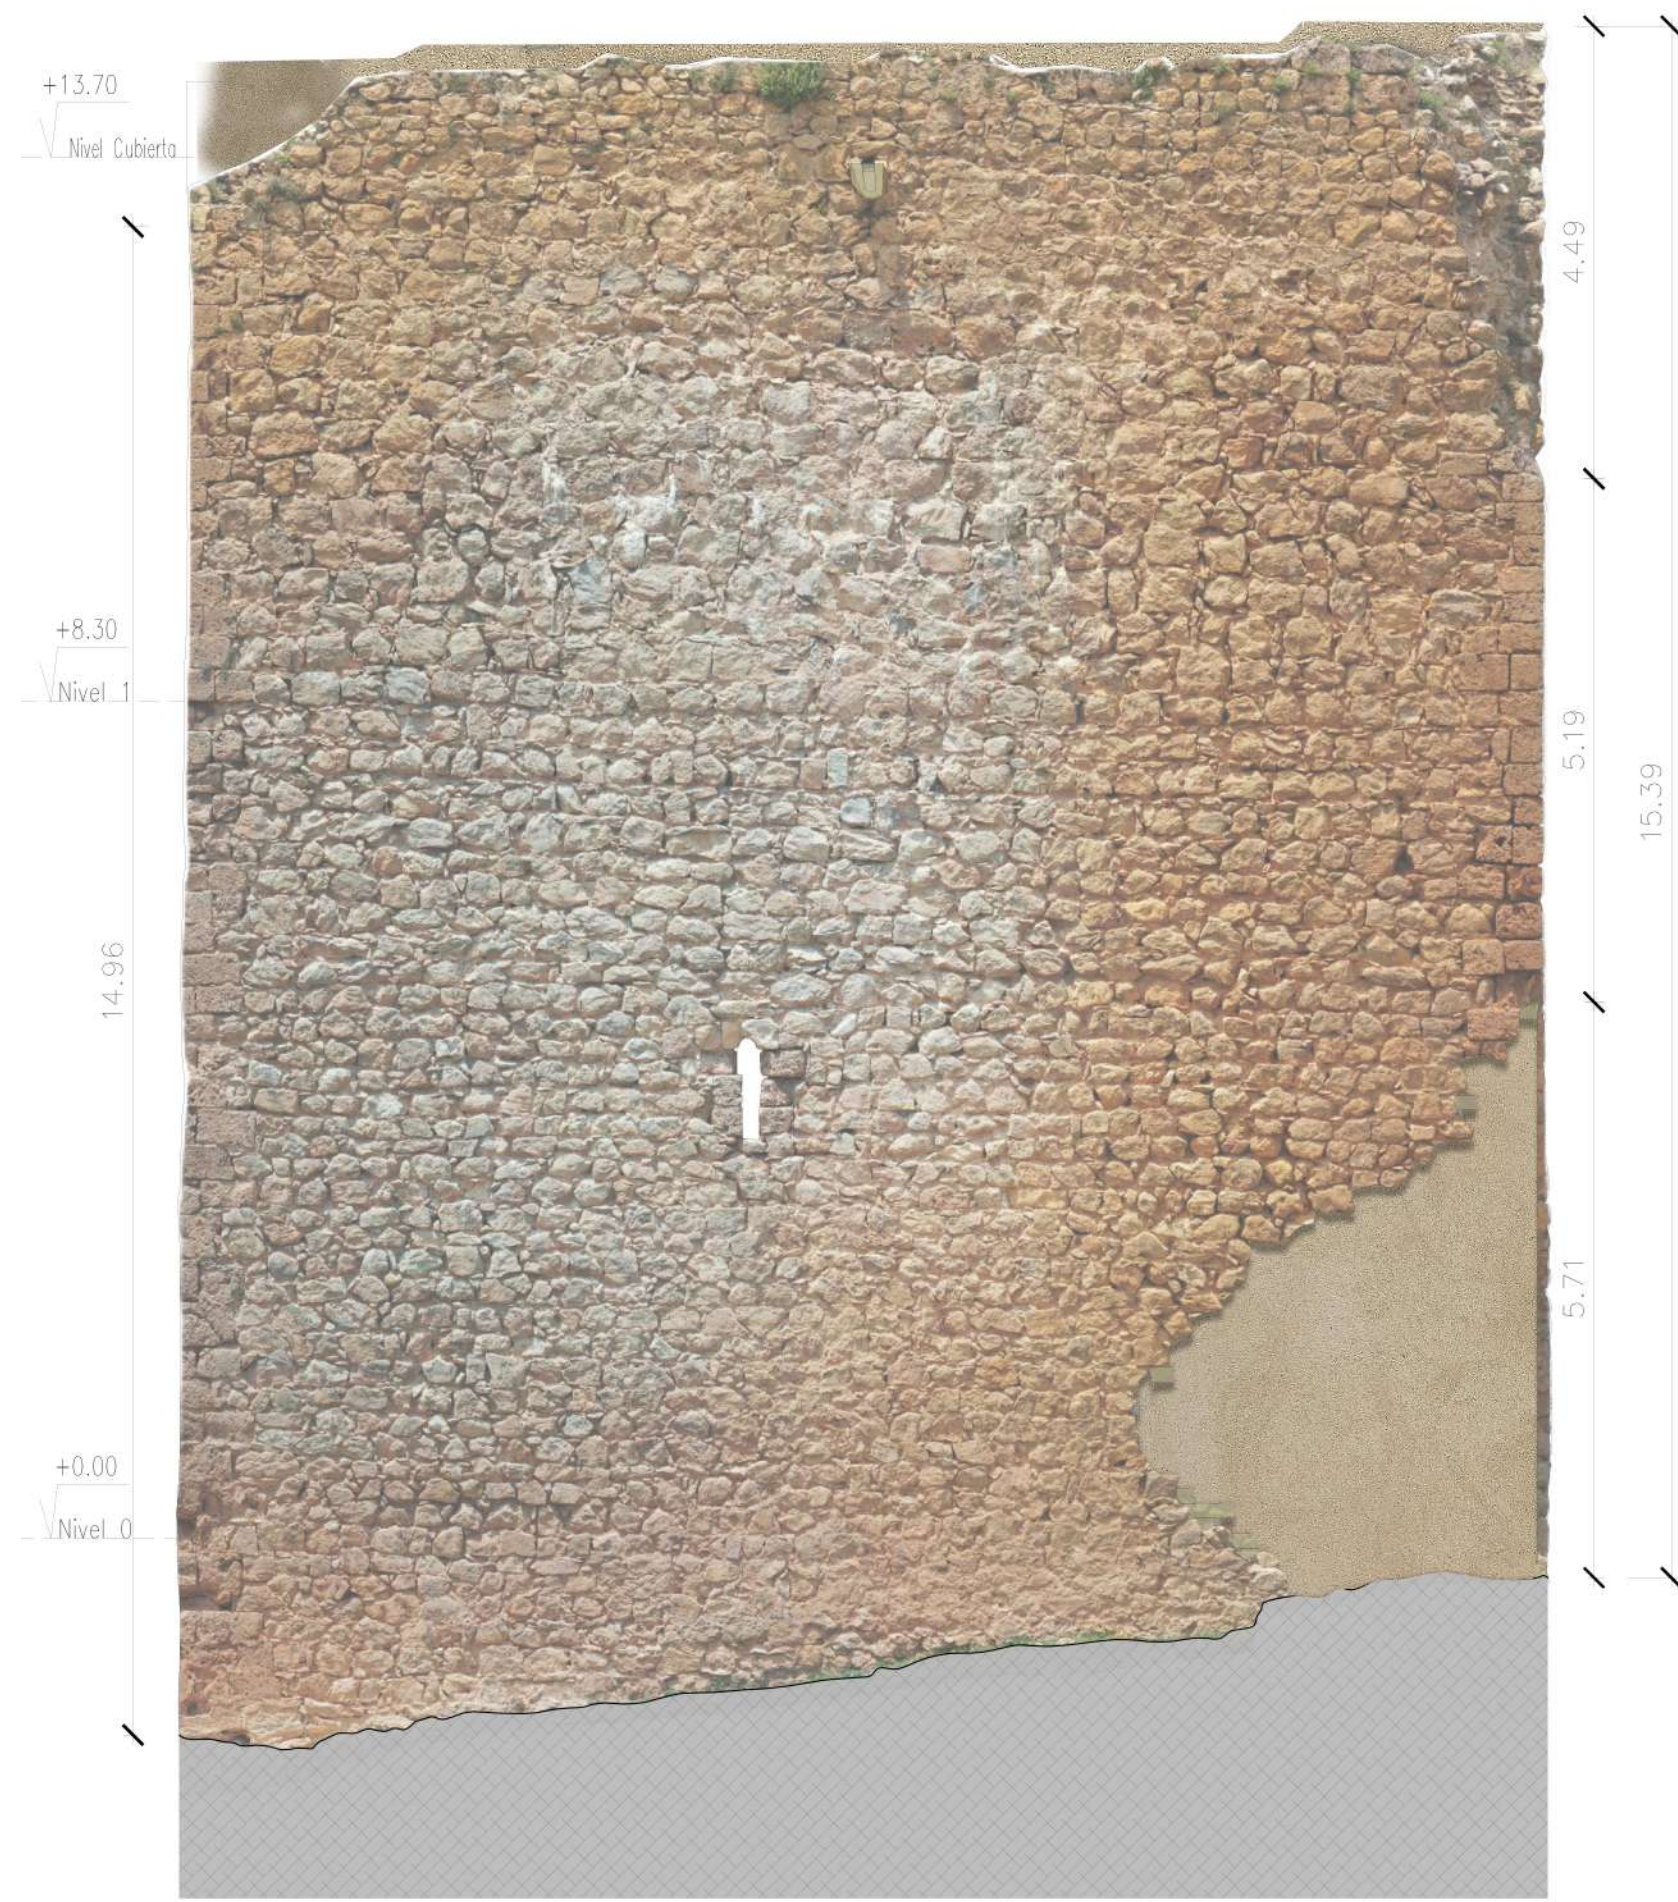
PARAMENTO ESTE

De igual manera se contempla el llagueado de la estructura

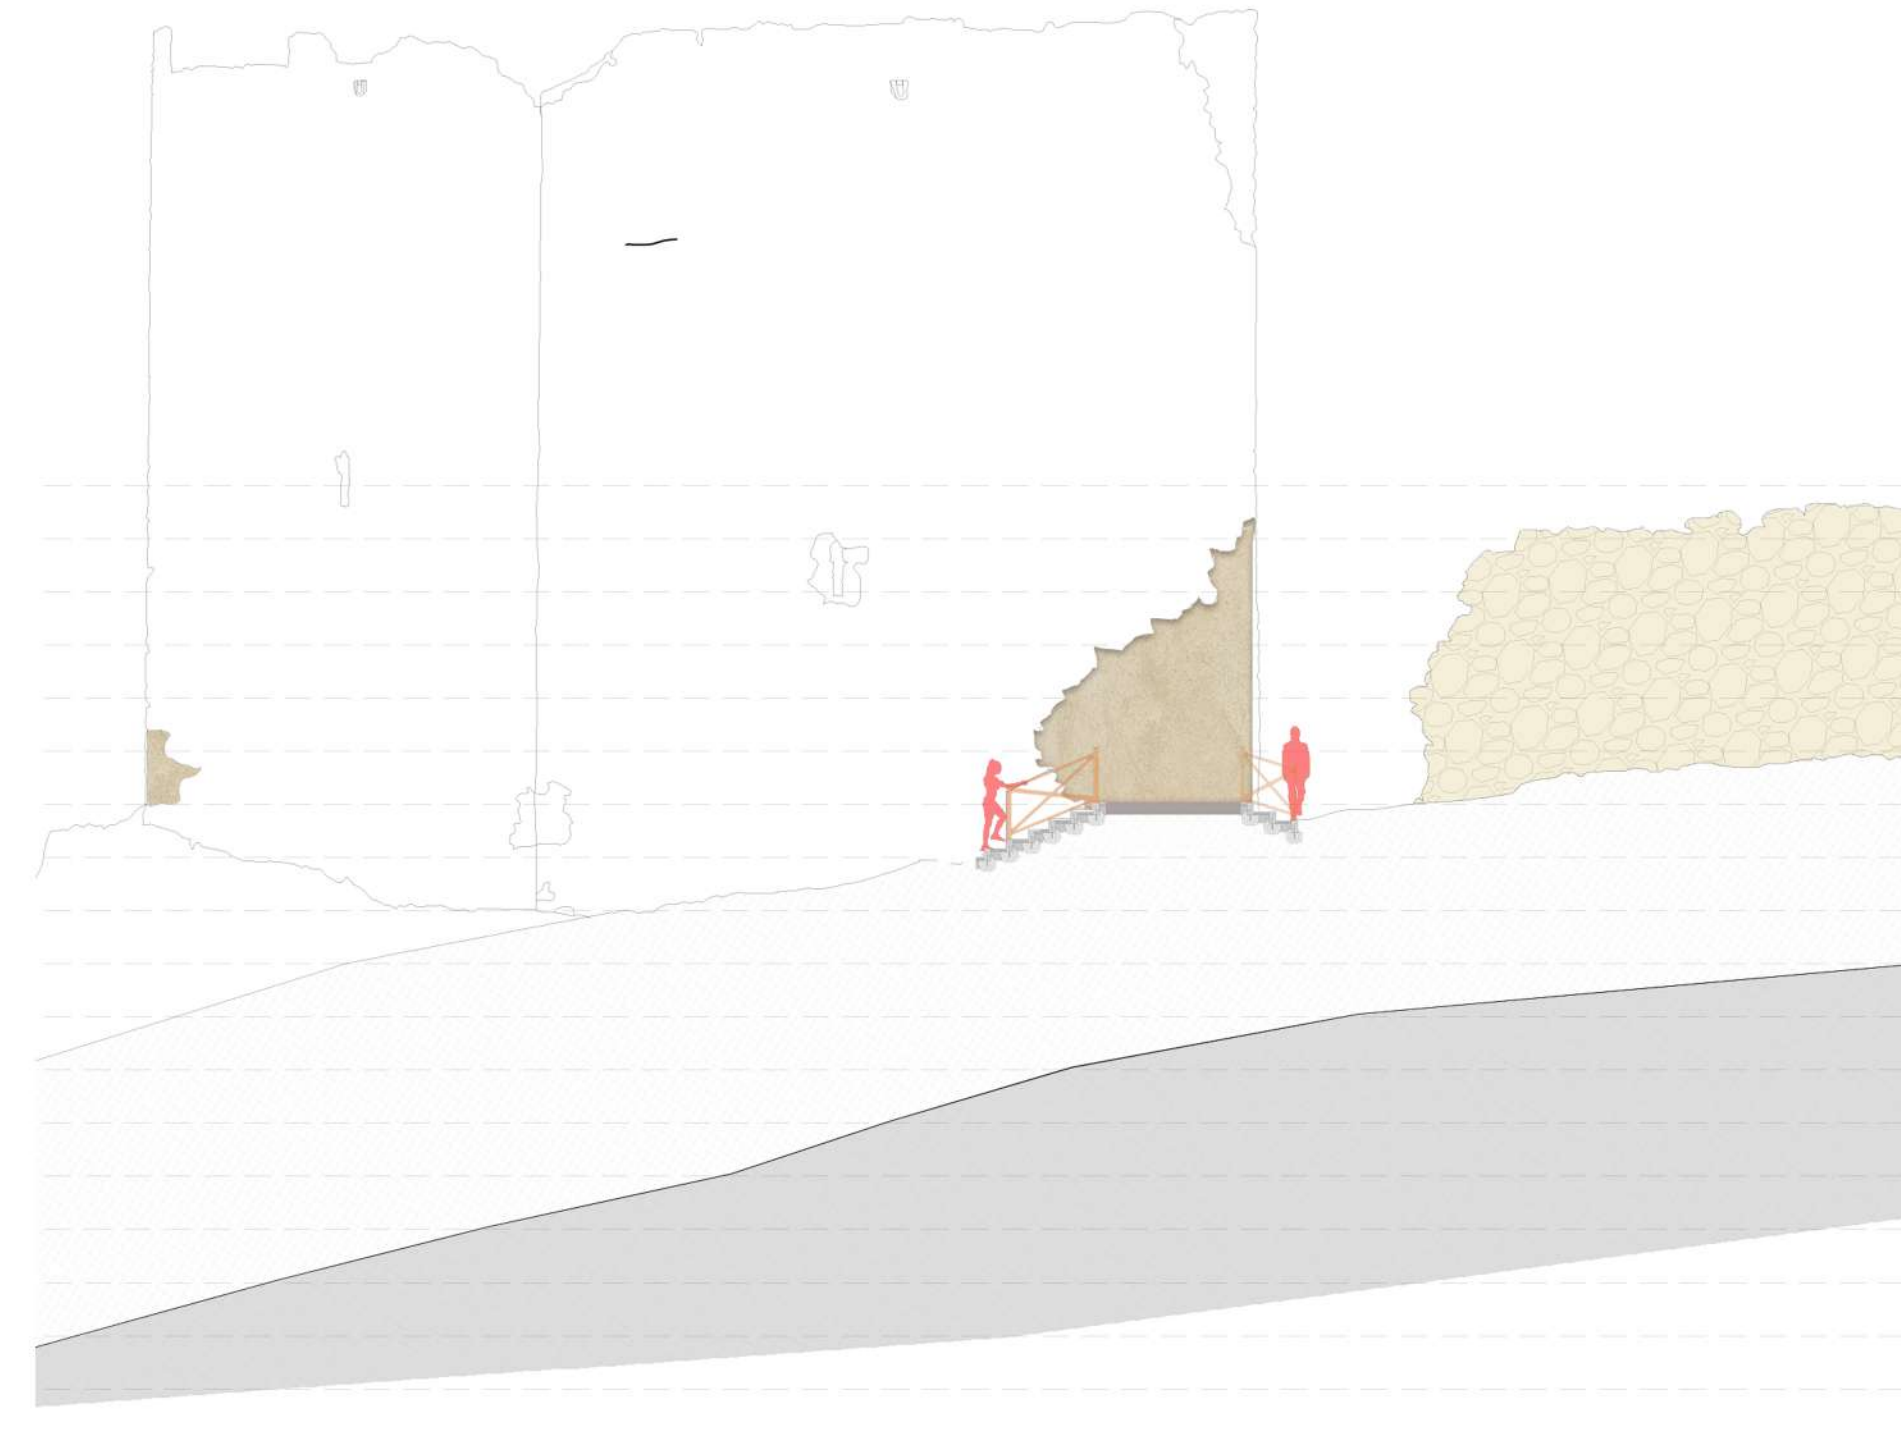
**Detalle escalera acceso:
(Total reversibilidad)**

- 01 Traviesa
- 02 Dado de Mortero
- 03 Perno
- 04 Tierra compactada de la zona
