**DELEGACIÓN TERRITORIAL EN SEVILLA****SERVICIO DE CARRETERAS****TIPO:**  
**CONTRATO MENOR DE OBRA****CLAVE:**  
**3-SE-3135-CM****TÍTULO:**  
**REPARACIÓN DEL FIRME EN LA CARRETERA A-8078 P.K. 3+500 AL  
4+214. TRAVESÍA DE SANTIPONCE (SEVILLA)****CARRETERAS:**  
**A-8078 DE SANTIPONCE A N-630****TÉRMINO MUNICIPAL:**  
**SANTIPONCE (SEVILLA)****PLANO DE SITUACIÓN:**

**REPARACIÓN DEL FIRME EN LA CARRETERA A-8078 P.K. 3+500 AL 4+214.**  
**TRAVESÍA DE SANTIPONCE (SEVILLA).**

**REPARACIÓN DEL FIRME EN LA CARRETERA A-8078 P.K. 3+500 AL 4+214.  
SANTIPONCE (SEVILLA).**

Se redacta el presente documento al objeto de definir y valorar las obras necesarias para restablecer las condiciones de servicio de la capa de rodadura en el tramo que nos ocupa, mediante el fresado y reposición parcial de la misma en la travesía de Santiponce.

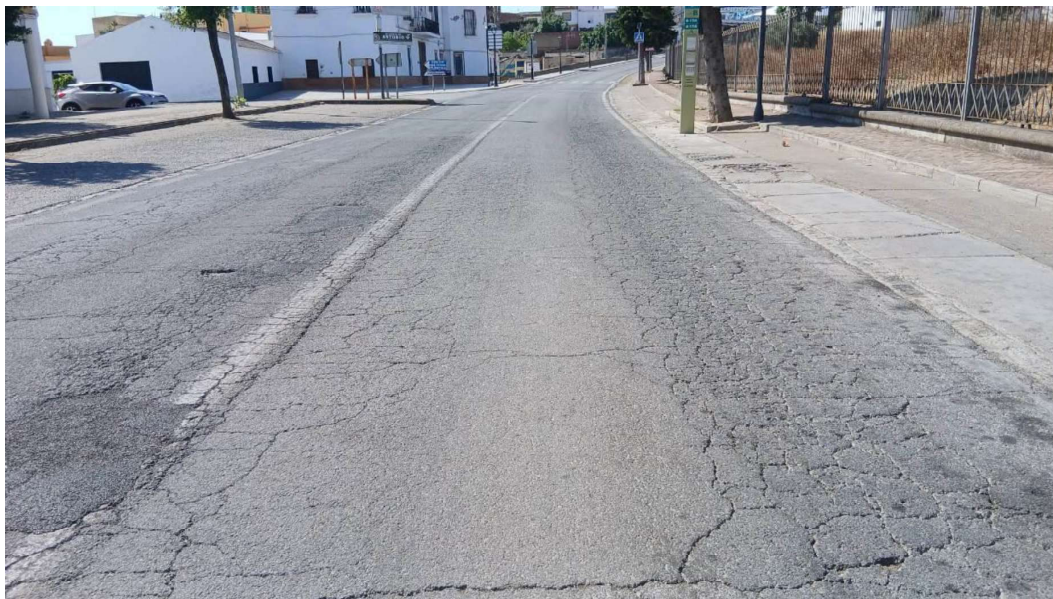
Foto N° 1: Fotos del estado del firme en la A-8078 p.k. 3+500 al 4+200

Las obras consisten en el fresado de 4 cm de espesor y reposición con mezclas bituminosas en caliente entre los pp.kk. 3+500 al 4+214, en ambos carriles.

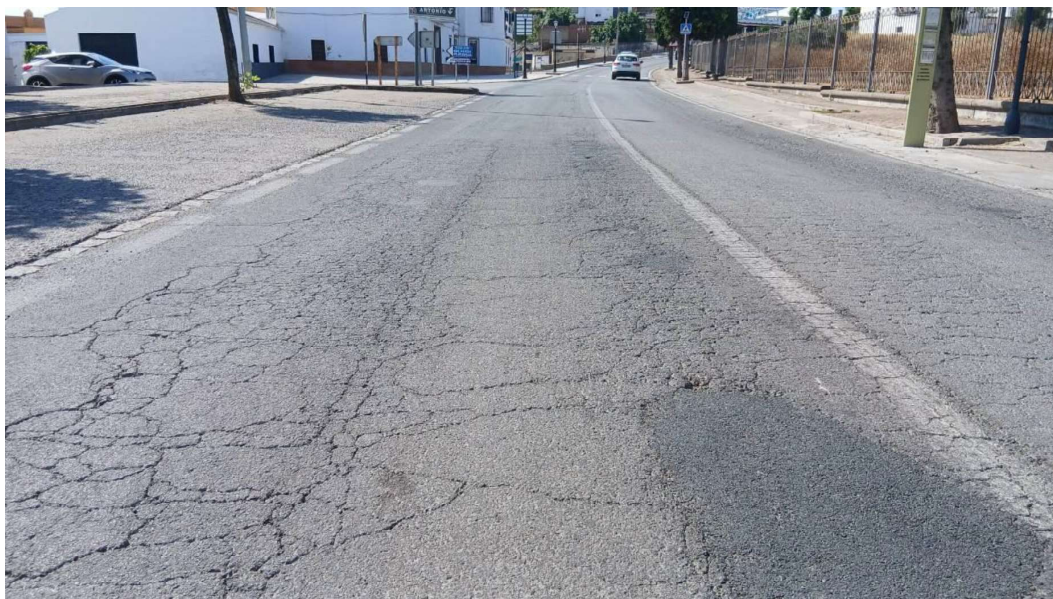
Foto N° 2: Fotos del estado del firme en la A-8078 p.k. 3+500 al 4+200

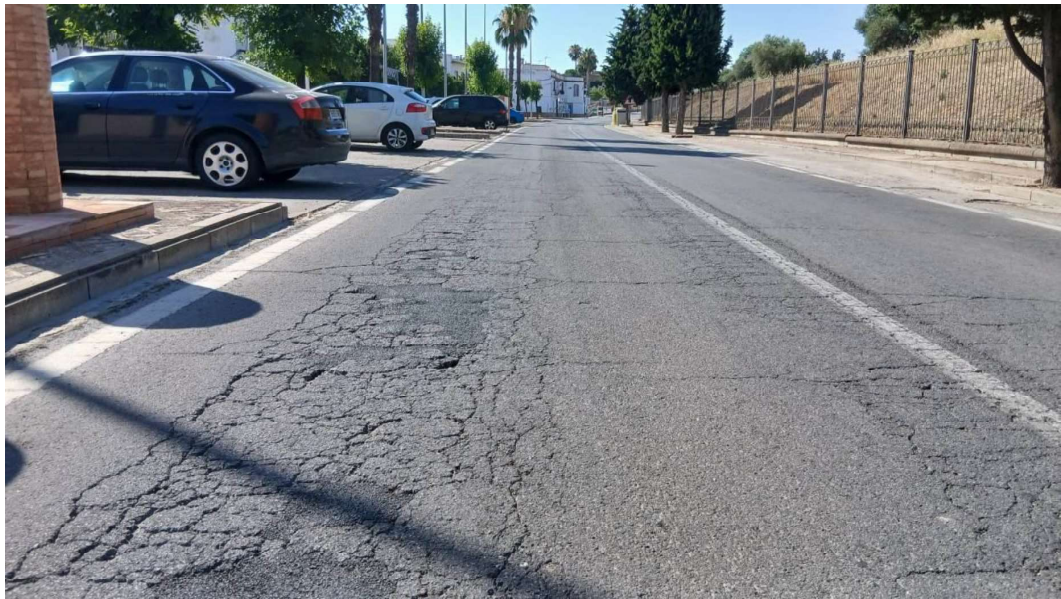
Foto N° 3: Fotos del estado del firme en la A-8078 p.k. 3+500 al 4+200

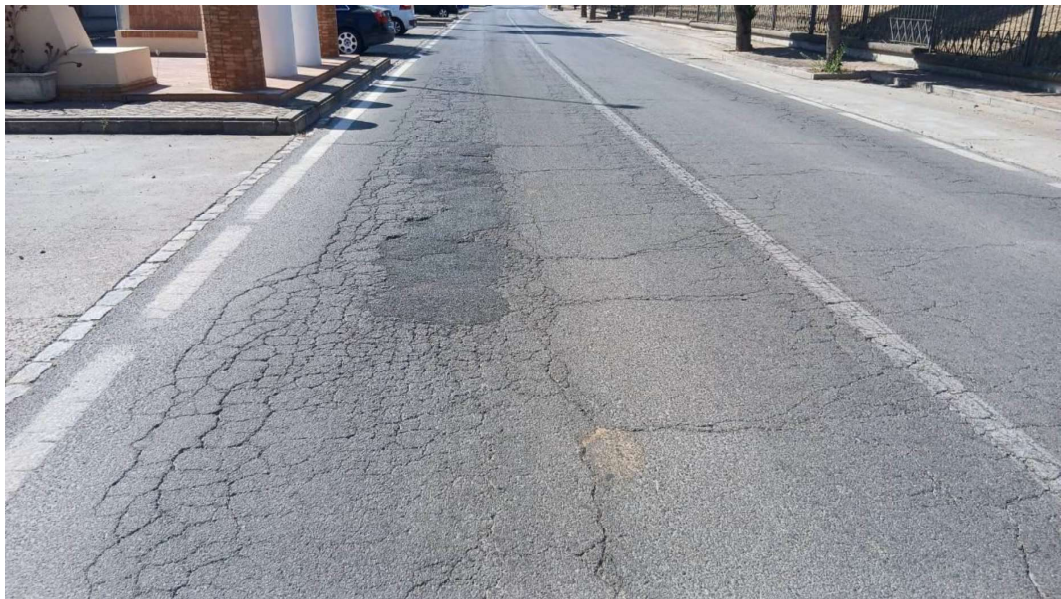
Foto N° 4: Fotos del estado del firme en la A-8078 p.k. 3+500 al 4+200

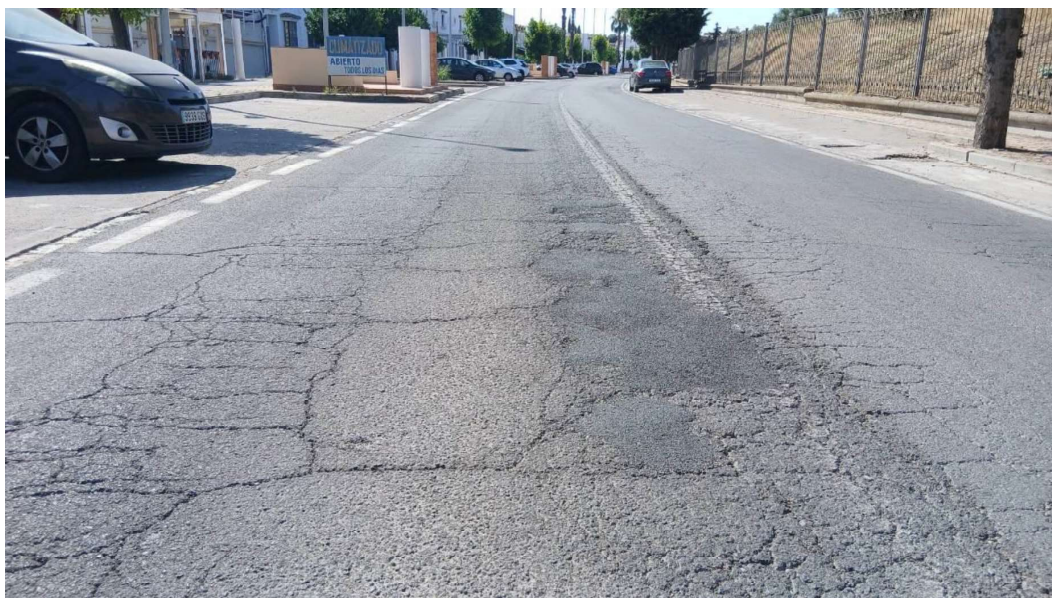
Foto N° 5: Fotos del estado del firme en la A-8078 p.k. 3+500 al 4+200

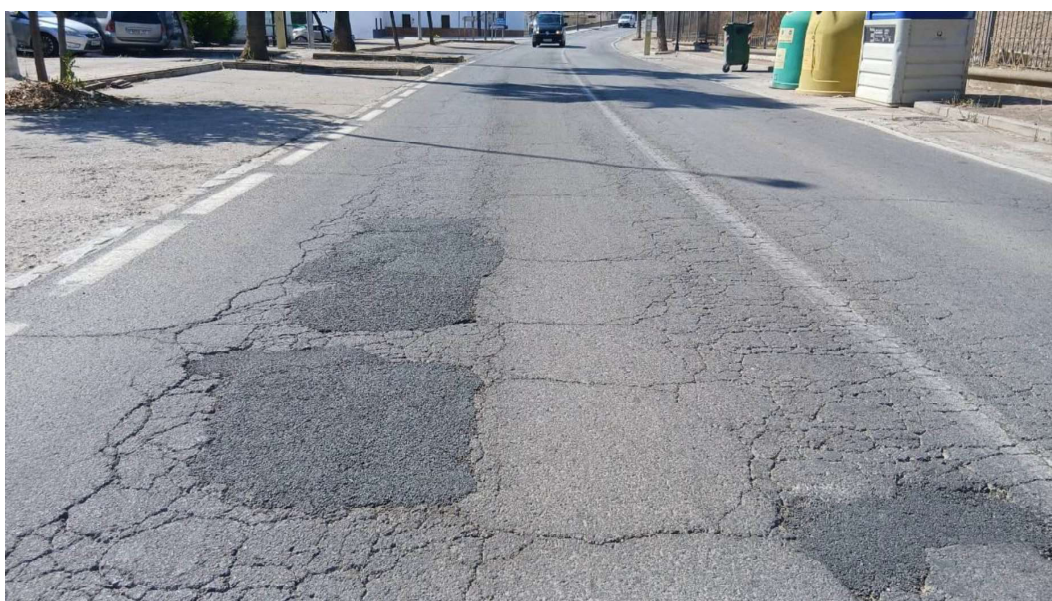
Foto N° 6: Fotos del estado del firme en la A-8078 p.k. 3+500 al 4+200

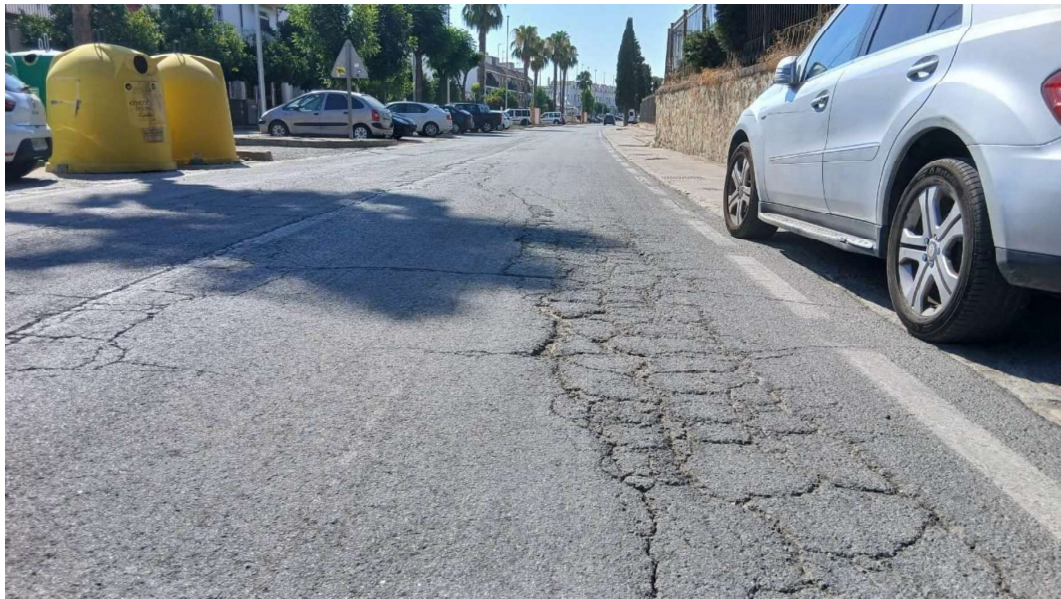
Foto N° 7: Fotos del estado del firme en la A-8078 p.k. 3+500 al 4+200

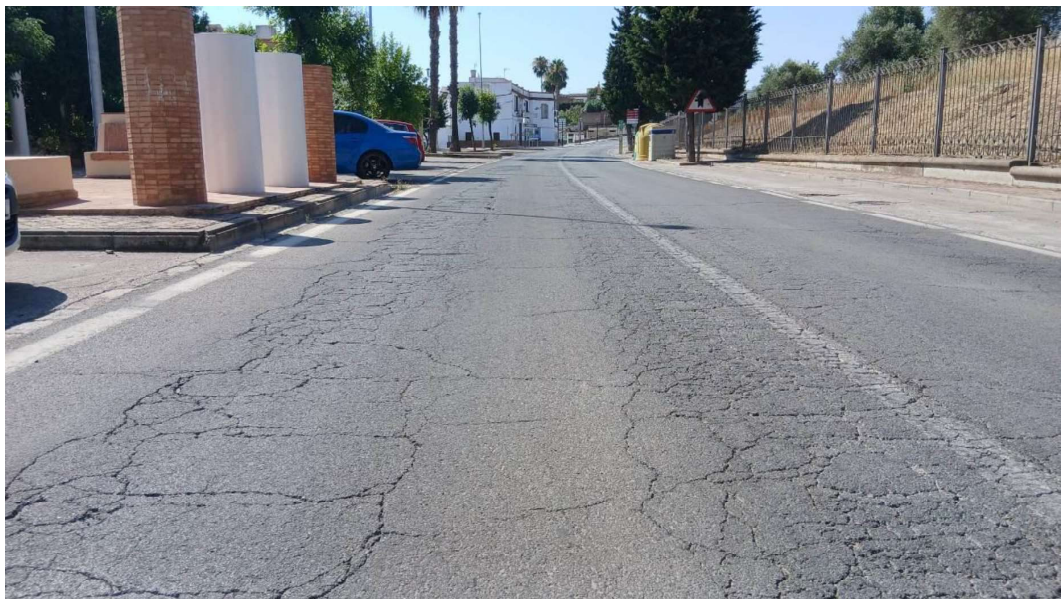
Foto N° 8: Fotos del estado del firme en la A-8078 p.k. 3+500 al 4+200
