# RED ANDALUZA DE POSICIONAMIENTO

## Estación permanente de Osuna

(Fecha última actualización: 13/10/2020)

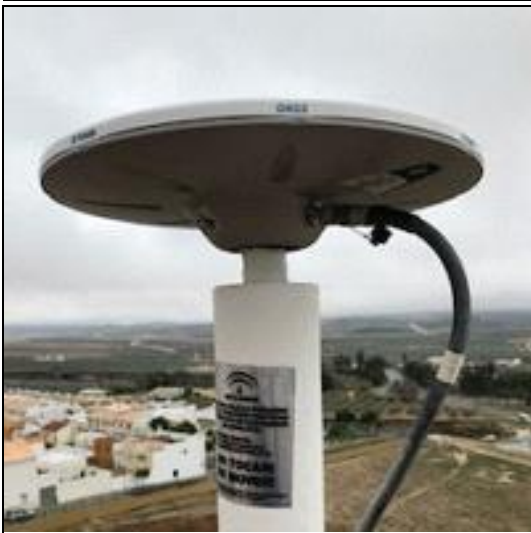
### FOTOGRAFÍA DE CAMPO

**CONSTRUCCIÓN:** Soporte metálico cilíndrico de 0.50 m de altura y 0.09 m de diámetro, dotado con tornillo geodésico y fijado a un pilar del edificio en la cubierta.
