ES0000048

Punta Entinas-Sabinar

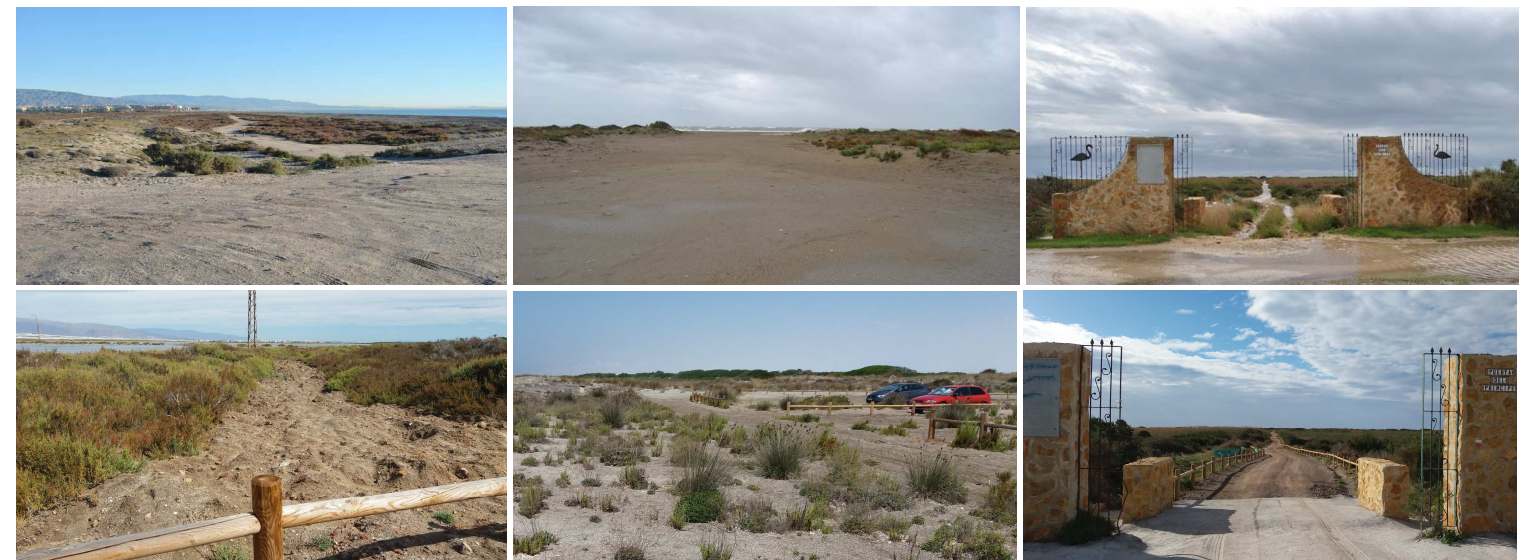
De izquierda a derecha, antes (arriba) y después (abajo) de: caminos interiores de circulación incontrolada de vehículos, cerrados mediante talanquera y roturados; espacios abiertos que daban acceso a la playa, delimitados mediante talanquera como bolsas de aparcamiento al final del vial; acceso de Percheles intransitable y tras la adecuación de firme y regulación de pluviales, para evitar la apertura de viales alternativos.

ACCIÓN	HABITAT COD	PROBLEMA DETECTADO/CAUSA	SOLUCIÓN	EJECUTA	MEDICIÓN INICIAL	MEDICIÓN DEFINITIVA	EJECUCIÓN/OBSERVACIONES
C1.1 Instalación de vallados y restauración de zonas	1510 5220 2250	Fragmentación del hábitat/Paso de vehículos y personas	Canalización de acceso de personas y/o vehículos mediante vallados para protección del hábitat y vegetación	CAGPDS	10.000 m	10.387 m	FINALIZADA según propuesta original y también las actuaciones complementarias consistentes en la canalización hasta una segunda zona de uso intensivo, mediante la prolongación de 600 m de talanquera.
			Descompactación del suelo en áreas afectadas para favorecer la recolonización de vegetación autóctona		10 ha	3,73 ha	
			Instalación de barreras de limitación de acceso		-	5 ud	
C1.2 Instalación de pasarelas que impidan el pisoteo	1510	Degradación y fragmentación del hábitat/ Acceso continuado de personas a playa	Instalación de pasarelas para facilitar el acceso a playas evitando el pisoteo y la creación de senderos descontrolados		-	108 m	FINALIZADA según lo previsto.

C1.3 Adecuación de senderos	1510, 2250	Apertura de viales alternativos, por camino impracticable	Creación de estructuras de drenaje bajo camino y mejora de firme	CAGPDS	4 puntos de actuación	4 puntos de actuación	FINALIZADA según proyecto de actuaciones complementarias , con el resultado de mejora prevista en los caminos de 'percheles' y 'cerrillos'.
C2. Habilitación y adecuación de aparcamientos y señalización de acceso	2250	Degradación y fragmentación del hábitat/Paso de vehículos y personas	Adecuación de zonas de estacionamiento para evitar el aparcamiento descontrolado	CAGPDS	3 ud	3 ud.	FINALIZADA
			Adecuación del firme deteriorado por el agua para facilitar el acceso de los vehículos		-	103 m²	
			Establecimiento de señales de parking		4 ud	-	
C5. Eliminación y Gestión de Residuos	1510 2250	Degradación del hábitat/ Residuos generados por el uso público y actividades agrícolas	Eliminación de residuos generados por actividades diversas para mejorar el acceso oeste a la Reserva Natural	AMAYA	60 m³	-	FINALIZADA
