La des-restauración en la conservación de los conjuntos arqueológicos en Italia.

El caso de Villa Adriana

Isabel Bestué Cardiel, profesora de Estética de la Ingeniería de E.T.S. C. C. P. Universidad de Granada

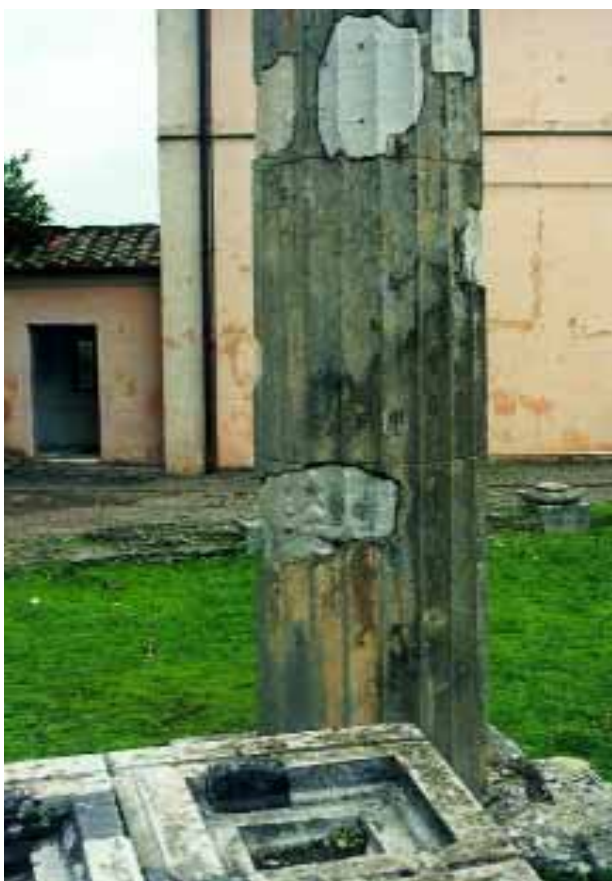
Detalle de uno de los fustes de las columnas del templo de Venus Cnidia en Villa Adriana, con la actuación de anastylis mediante el empleo de cemento Pórtland en fase de sustitución. Foto: Isabel Bestué Cardiel

Es el caso de las últimas intervenciones realizadas en algunos conjuntos como el del Templo de la Venus Cnidia en Villa Adriana. Allí, las interpolaciones de fragmentos de los arquitrabes y el friso realizados en cemento gris han sido sustituidos recientemente por un mortero de cemento blanco de baja retracción, con la esperanza de frenar el deterioro exponencial que las piezas originales de mármol estaban sufriendo. Por tanto, se siguen realizando todavía hoy algunas intervenciones de des-restauración, a pesar de la política conservadora de las Superintendencias en general, que tiende a mantener en lo posible las intervenciones restaurativas históricas.

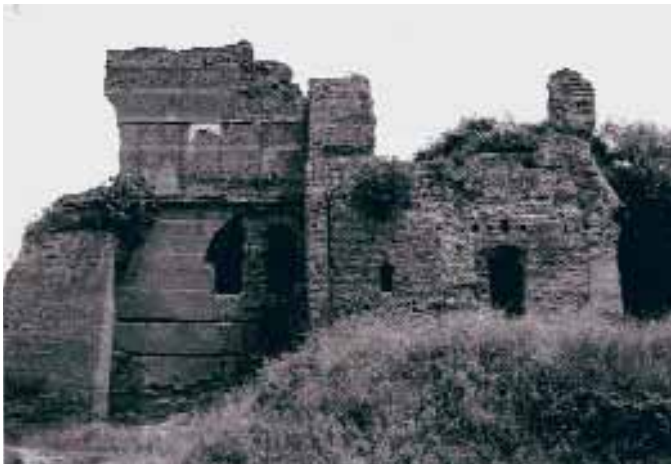
Imagen lateral del edificio llamado Pretorio en Villa Adriana con los contrafuertes decimonónicos que eliminaron la imagen de los grabados de Piranesi. Fuente: Fondo fotográfico de la Soprintendenza Archeologica del Lazio (Roma)

Estas fueron las pautas utilizadas en intervenciones como la del ala occidental del Pretorio que acabó con los macizados y contrafuertes pontificios del siglo XIX en busca de una imagen romántica tomada de los grabados de Piranesi o los dibujos de Penna. En el Pretorio (Perizia nº 144) se liberó el frente del ala occidental de tres plantas de altura, oculto por el contrafuerte decimonónico, que fue sustituido por un conjunto de tirantes ocultos. A modo de testigo del tipo de intervención realizada, se dejaron unos rectángulos que mostraban todo el aparejo metálico interno. Esta especie de jaulas metálicas se pueden observar en la mayor parte de las platabandas de puertas y arcos de la Villa restaurados en esos años, y hoy en estado de completa oxidación.

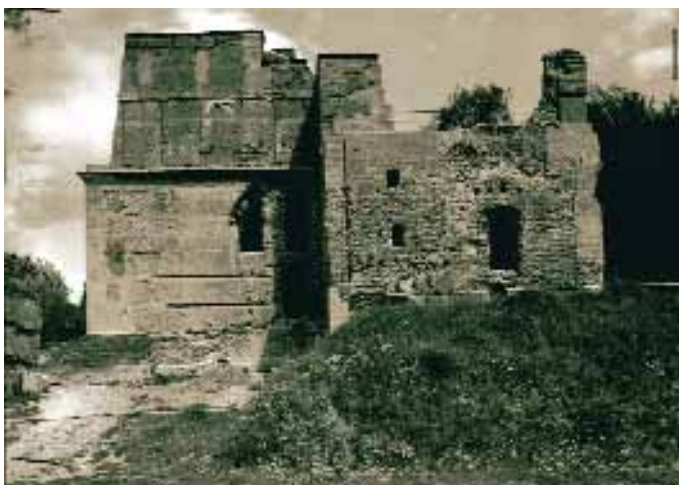
Imagen lateral del edificio llamado del Pretorio tras los trabajos de eliminación de los contrafuertes, llevados a cabo en la segunda mitad del siglo XX. Fuente: Fondo fotográfico de la Soprintendenza Archeologica del Lazio (Roma)
