Conservación y puesta en valor de las ruinas de Conímbriga

Pedro Alarcão, Docente da Faculdade de Arquitectura da Universidade do Porto (Portugal)

En 1996, el Instituto Portugués de Museos inició un nuevo programa de conservación y puesta en valor de las ruinas de Conímbriga y propuso la intervención en tres edificios públicos de la ciudad: el Foro, las Termas al Sur del Foro y las Termas del Acueducto.

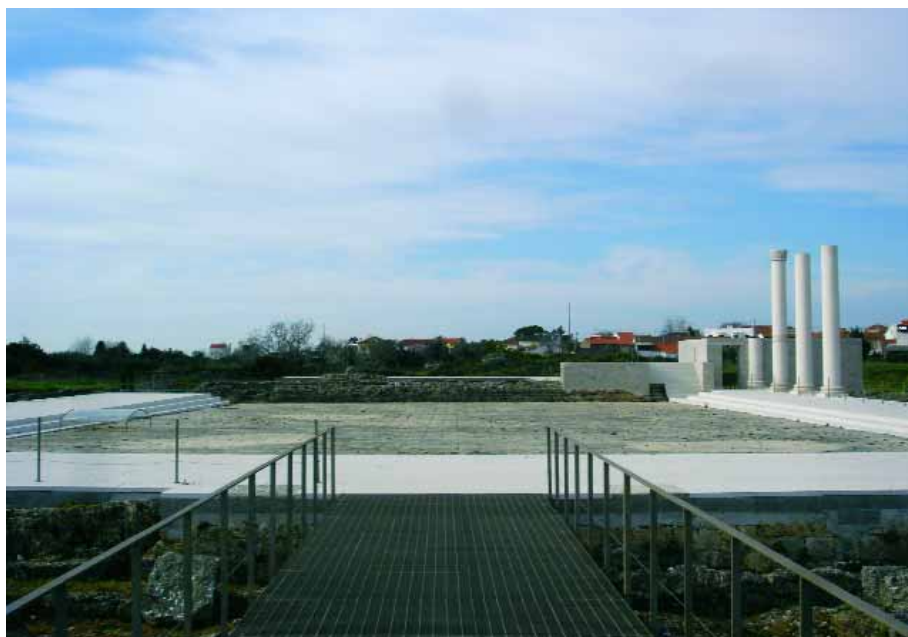
Conimbriga. Fórum. Foto: Pedro Alarcão

En el foro, la plaza vio aumentada su superficie enlosada en la cota superior, que correspondía a un paseo porticado; fuera de los límites del área reconstruida, es posible observar los vestigios de las *tabernae* y de la basílica y curia del foro primitivo. En el límite norte, por medio de una pasarela, el visitante es invitado a recorrer el espacio del criptopórtico flaviano y a visualizar el barrio indígena que coexistía con el foro de Augusto. Este barrio fue protegido por una cobertura metálica, reconstruida la superficie del *temenos* del foro que determinó su destrucción. En uno de los ángulos de la plaza, con el fin de facilitar un indicador de la escala al monumento, se decidió levantar una parte de las estructuras desaparecidas. La nueva plataforma reconstruida, sobreelevada, permite contemplar los vestigios de los dos templos superpuestos.

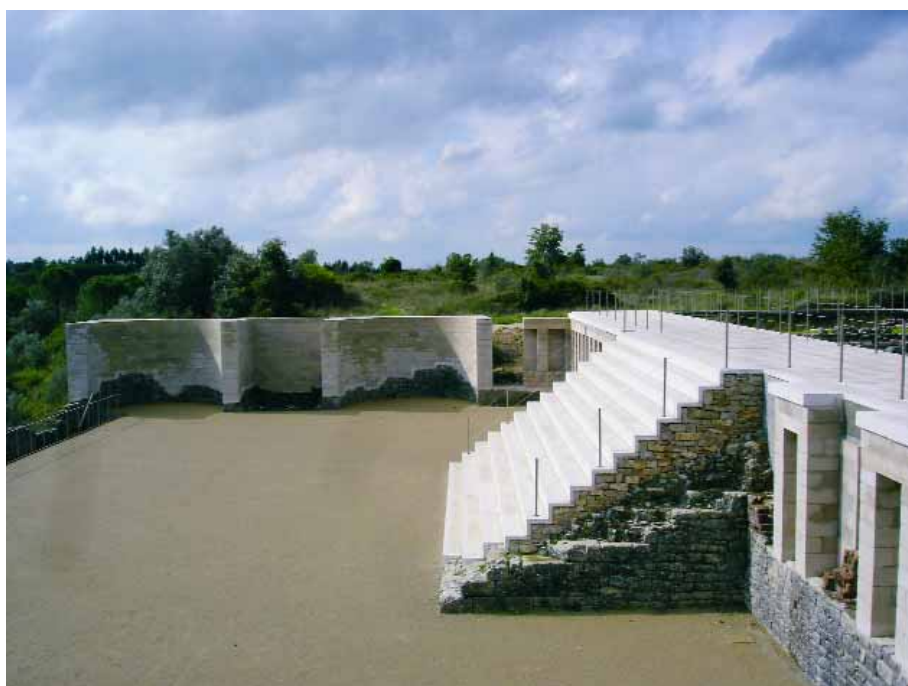
Conimbriga. Termas a Sul do Fórum. Foto: Pedro Alarcão

Ya en las Termas al Sur del Foro, fueron revitalizados los espacios exteriores que constituían el *solarium* y la *palaestra*, manteniéndose el núcleo del bloque termal sin intervención. En el *solarium*, se procedió a la repavimentación del área circundante al *natatio* y, encuadrados por una pared reconstruida, fueron instalados dos pequeños equipamientos de apoyo, para cafetería y sanitarios. El acceso a la *palaestra* de las termas flavio-trajananas fue realizado a través de una pasarela, que retoma el antiguo paseo porticado existente. Bajo su espacio de llegada, en un balcón también porticado, se localizó un bastidor de apoyo a los espectáculos. El pavimento original de la *palaestra* fue reconstruido mediante una cobertura que permite preservar y visitar el barrio indígena, que quedó enterrado bajo ella cuando se realizó la construcción.
