**INFORME-PROPUESTA SOBRE AUTORIZACIÓN DE LA MODIFICACIÓN DEL PLAN DE RESTAURACIÓN Y CORRECCIÓN DEL PERÍMETRO DE LOS DERECHOS MINEROS QUE CONFORMAN LA AGRUPACIÓN MINERA DENOMINADA “EL CHAPARRAL Y AMPLIACIÓN” N.º 99141 QUE INCLUYE LOS SIGUIENTES DERECHOS MINEROS: RSA)”EL CHAPARRAL” N.º 133, RSA) “AMPLIACIÓN CANTERA EL CHAPARRAL” N.º 311 Y RSA) “AMPLIACIÓN EL CHAPARRAL II” N.º 368 EN EL TÉRMINO MUNICIPAL DE ALHENDÍN (GRANADA).**

MAFV/Inf. Prop. Aprob. Plan de Restauración GM “EL CHAPARRAL Y AMPLIACIÓN”/NRMA 18GA00010

El presente informe se emite para informar sobre la modificación del Plan de Restauración de la Agrupación Minera “EL CHAPARRAL Y AMPLIACIÓN” y para la corrección del perímetro de los derechos mineros de RSA “EL CHAPARRAL” N.º 133 y “AMPLIACIÓN CANTERA EL CHAPARRAL” N.º 311 y RSA) “AMPLIACIÓN EL CHAPARRAL II” N.º 368 solicitada por la mercantil ÁRIDOS HERMANOS GUERRERO, SA.

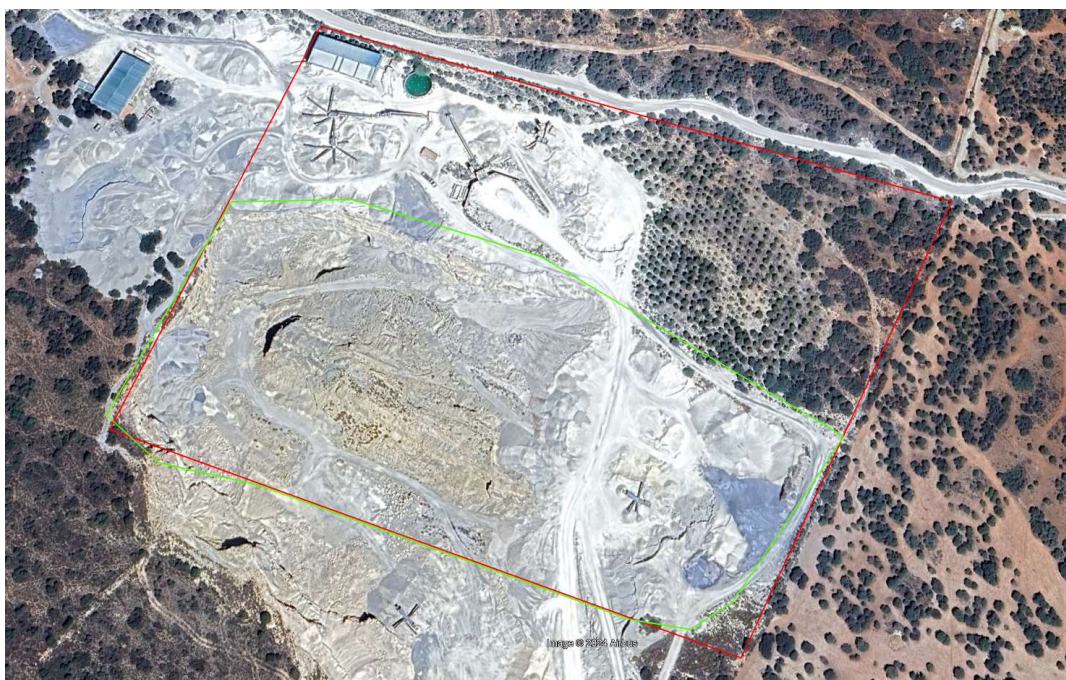
Figura 1. Perímetro actual (en rojo) y propuesto (en verde) del RSA) EL CHAPARRAL sobre ortoimagen de Google Earth.

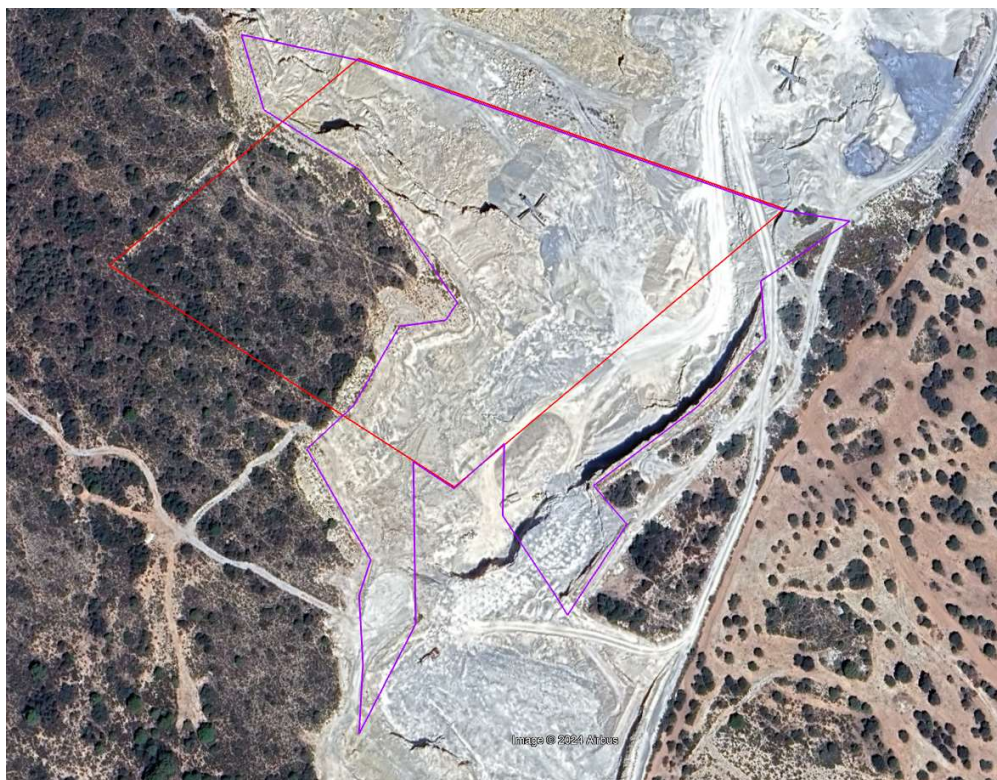
Figura 2. Perímetro actual (rojo) y propuesto (violeta) del RSA AMPLIACIÓN CANTERA EL CHAPARRAL sobre ortoimagen de Google Earth.

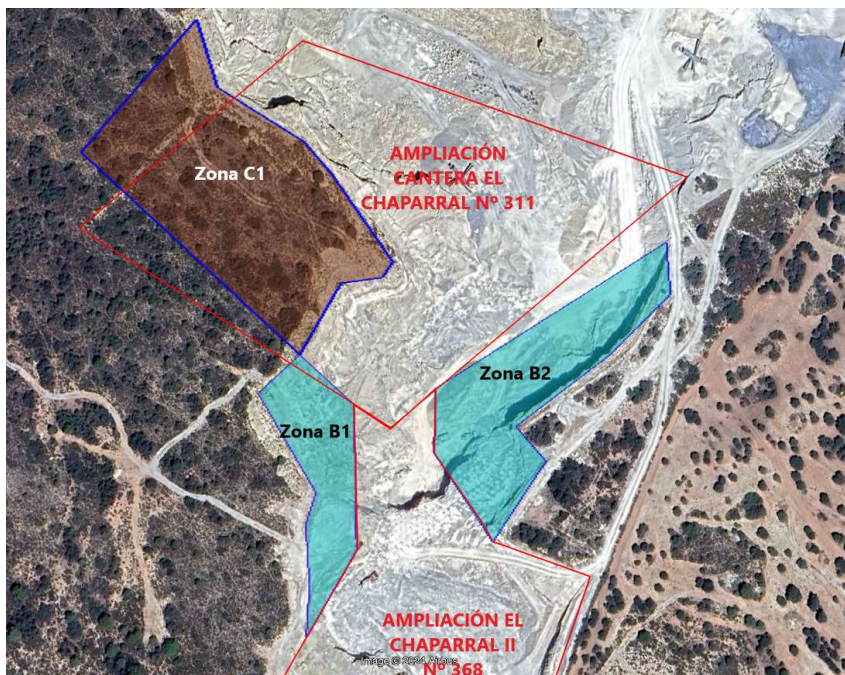
2. Permuta de las dos superficies anteriores por la denominada zona C1 definida por el perímetro que se recoge en la tabla 7, con una superficie de 1,4262 ha. En la figura 3 se ha representado la propuesta realizada por ÁRIDOS HERMANOS GUERRERO, SA en relación a las superficies actualmente autorizadas de

Figura 3. Zonas a incluir en los derechos mineros B1 y B2 y zona a excluir C1 sobre ortoimagen de Google Earth.

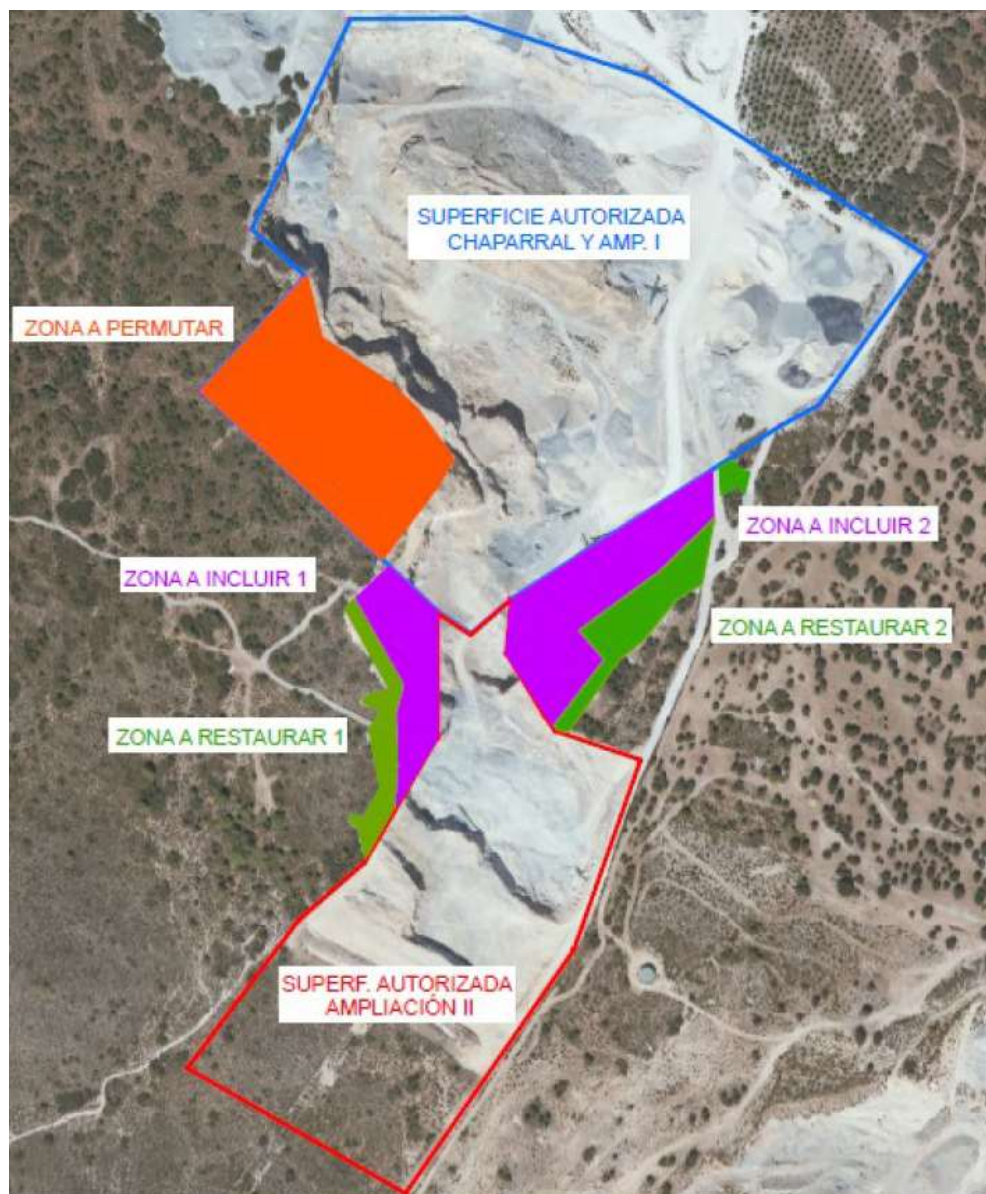
- Además se incluyen dos zonas a restaurar junto a las zonas B1 y B2, sin detalle de coordenadas, para cubrir el espacio afectado fuera del perímetro propuesto y que ya están afectadas por las labores

mineras. Se reproduce la imagen que se incluye en el documento presentado a continuación, donde se identifican las Zona a Restaurar 1 y Zona a Restaurar 2:

Figura 4. Zonas a restaurar, incluir y permutar en la documentación presentada sobre ortoimagen de Google Earth.

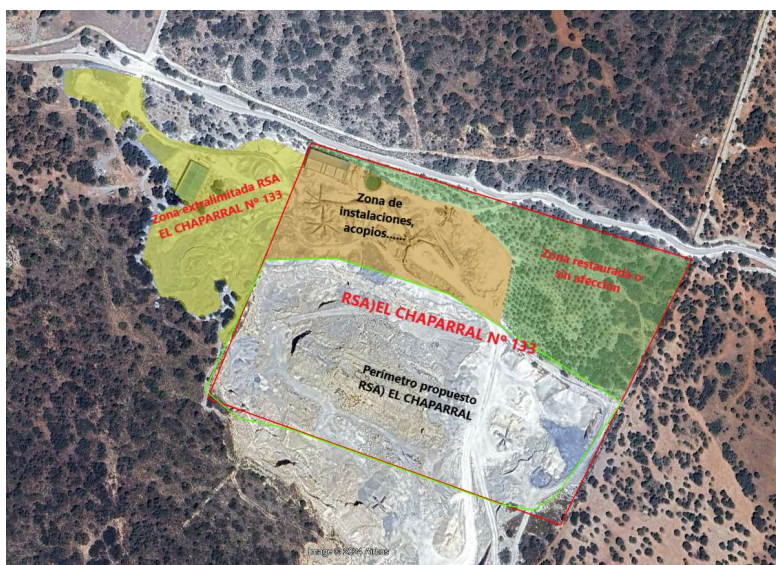
Además existen zonas afectadas fuera del perímetro autorizado tal y como se indica en la figura 5. Por tanto tenemos que:

1. La zona restaurada dentro del RSA) EL CHAPARRAL N.º 133 tiene una extensión de 3,04 ha y se sitúa en la esquina NE de recurso minero.
2. La zona ocupada por las plantas de tratamiento, acopios, balsa, edificaciones y algunas pistas de acceso para el beneficio de todo el grupo minero es de 2,51 ha. Las zonas 1 y 2 quedan dentro del perímetro autorizado para el RSA) EL CHAPARRAL N.º 133.
3. Existe una zona claramente fuera del perímetro autorizado en la que se localiza una nave taller, acopios y accesos a la explotación. En total la superficie afectada por esta zona es de 2,73 ha.

Figura 5. Zonificación en el RSA) EL CHAPARRAL N.º 133.

En base a lo anterior sobre la modificación del perímetro propuesto se informa desfavorablemente debiendo permanecer el actualmente vigente y debiendo procederse a la restauración completa de la zona extralimitada a medida que sea posible, no disponiendo en la misma nuevos acopios de material. Teniendo en cuenta además,

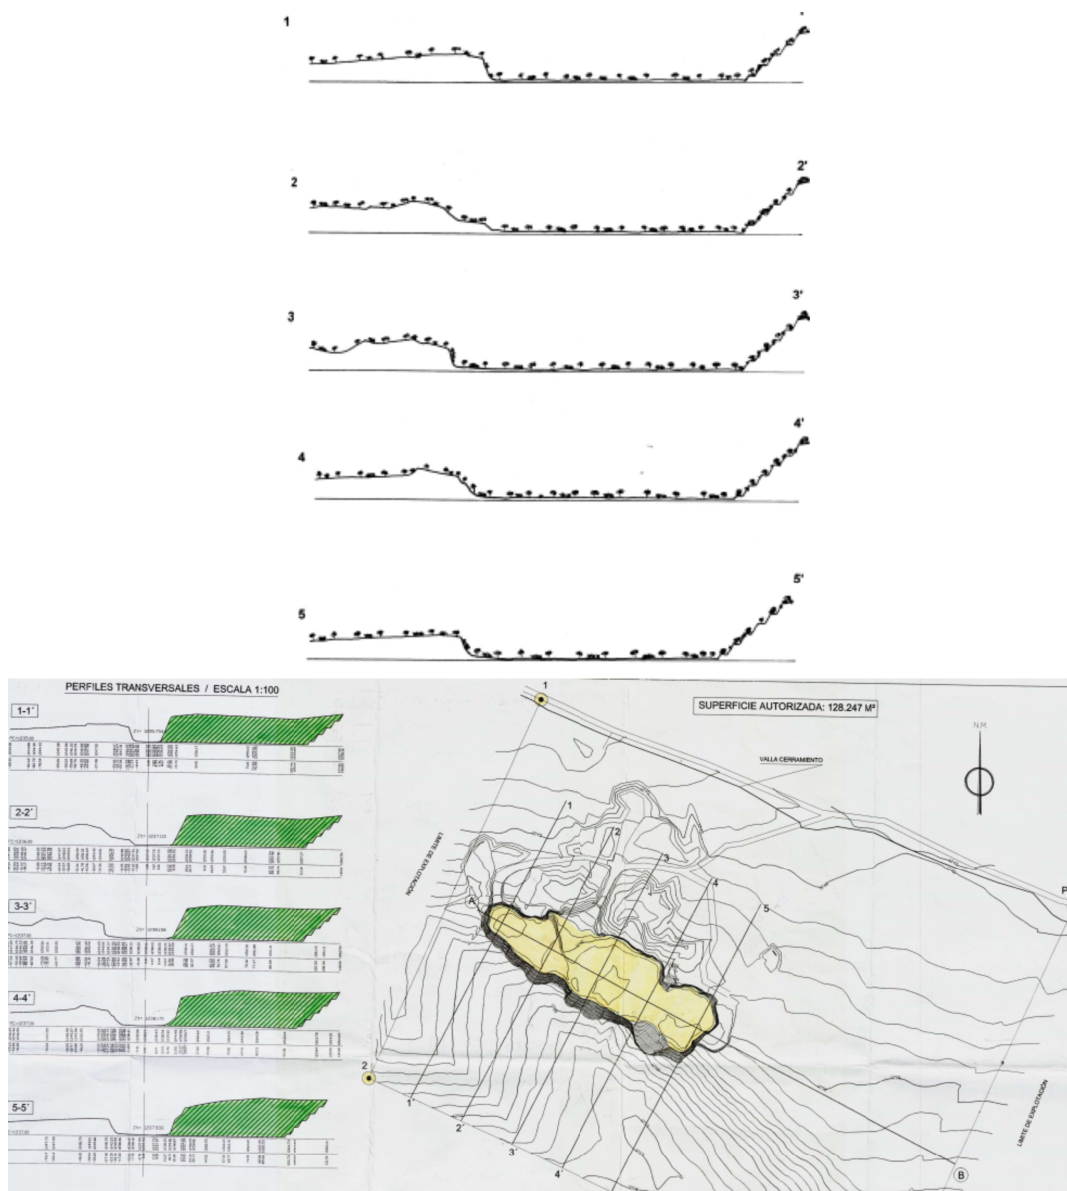
La rehabilitación del terreno prevista para este derecho minero contempla la restauración completa de toda la zona Norte del derecho minero consistente en el remodelado del terreno y la revegetación del mismo, desmontando las instalaciones existentes.

Se incluye a continuación un plano de planta y una sección ilustrativa de las actuaciones previstas en el Plan de Restauración.

Figura 6. Restauración aprobada para el RSA) EL CHAPARRAL N.º 133.

La utilización de tierras limpias procedentes de excavación para el relleno del hueco de cantera constituye una solución adecuada, evitando la disposición de nuevos vertederos y facilitando la restauración completa del hueco de esta explotación en un tiempo más reducido. Tras el relleno se continuaría con los procesos de revegetación por lo que se informa favorablemente la modificación planteada (en cuanto al relleno con tierras limpias procedentes de excavación).

Deberá presentarse un presupuesto actualizado del Plan de Restauración (incluyendo la zona extralimitada) y el desmantelamiento de las instalaciones que no se aprovechen para el resto de los aprovechamiento del grupo minero.

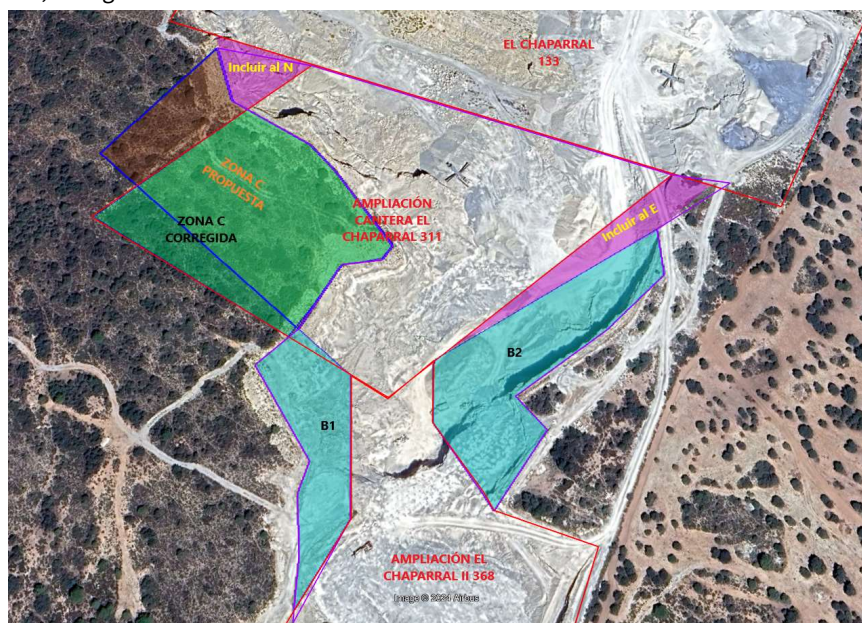
No obstante, la zona C que se propone no es correcta al incluir terrenos que no quedan dentro del derecho y excluir otros debiendo ajustarse al perímetro que se incluye en la figura 8 y que en realidad es de 1,39 ha y debe incluir una franja al Norte de 0,17 ha y otra junto a la B2 al Este de 0,25 ha.

Por tanto la modificación plantearía la inclusión en el derecho de  $0,17 + 1,23 + 0,25 = 1,65$  ha y la exclusión del mismo de 1,43 ha, ver figura 7.

Figura 7. Modificaciones en el perímetro del RSA) “AMPLIACIÓN CANTERA EL CHAPARRAL” N.º 311.

Se informa favorablemente la modificación del perímetro, si bien debe adecuarse a las superficies que se establecen en la figura 7 y debe tenerse en cuenta que el exceso de superficie (de unos 2.500 m<sup>2</sup>) debe cederse de la zona aún pendiente de explotación del RSA) ““AMPLIACIÓN EL CHAPARRAL II” N.º 368.

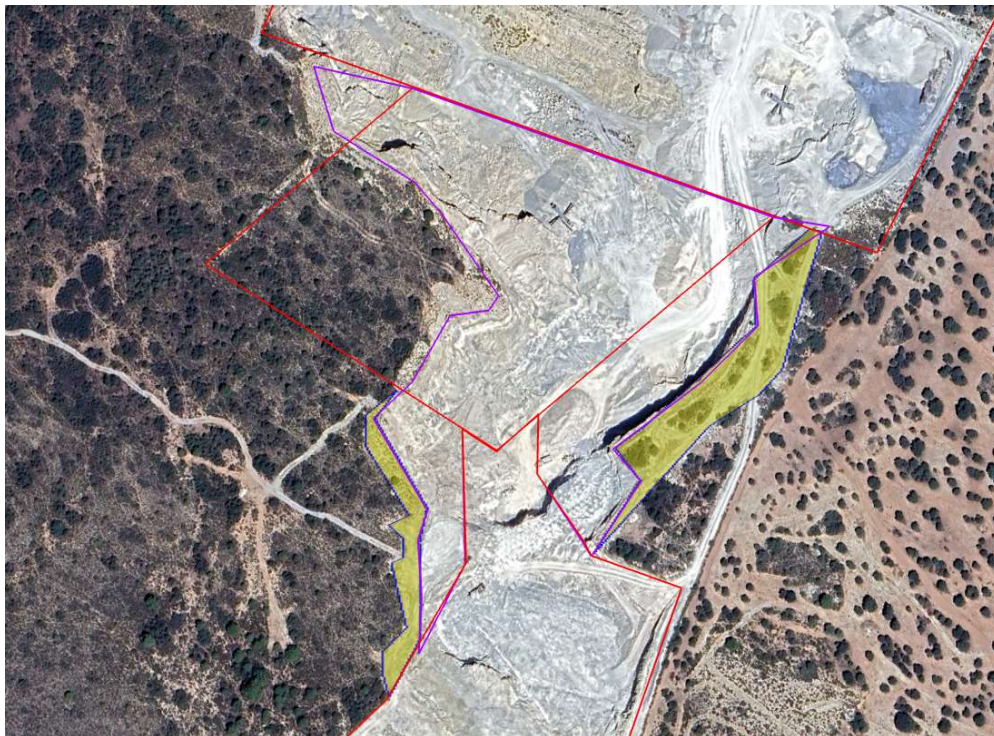
Además de lo anterior deberán restaurarse las zonas afectadas por el derecho minero en el exterior de las zonas B1 y B2, marcadas en color amarillo en la figura 8. El área de estas superficie es de 0,54 ha (zona E) y de 0,23 ha (zona W). Debiendo además preverse la restauración del camino que conecta con la explotación RSA) “AMPLIACIÓN EL CHAPARRAL II” N.º 368.

Figura 8. Zonas a restaurar afectadas que quedan fuera del perímetro, incluso con la modificación propuesta en el RSA) “AMPLIACIÓN CANTERA EL CHAPARRAL” N.º 311.

No obstante, debe tenerse en cuenta que deben restaurarse completamente las áreas coloreadas en amarillo en la figura 8, procediendo a la revegetación prevista en el plan de restauración vigente.

Deberá presentarse un presupuesto de restauración actualizado, que incluya las fases de restauración, indicando claramente el cronograma de la restauración inmediata para las zonas sombreadas en amarillo en la figura 8 y simultánea con la explotación para el resto.

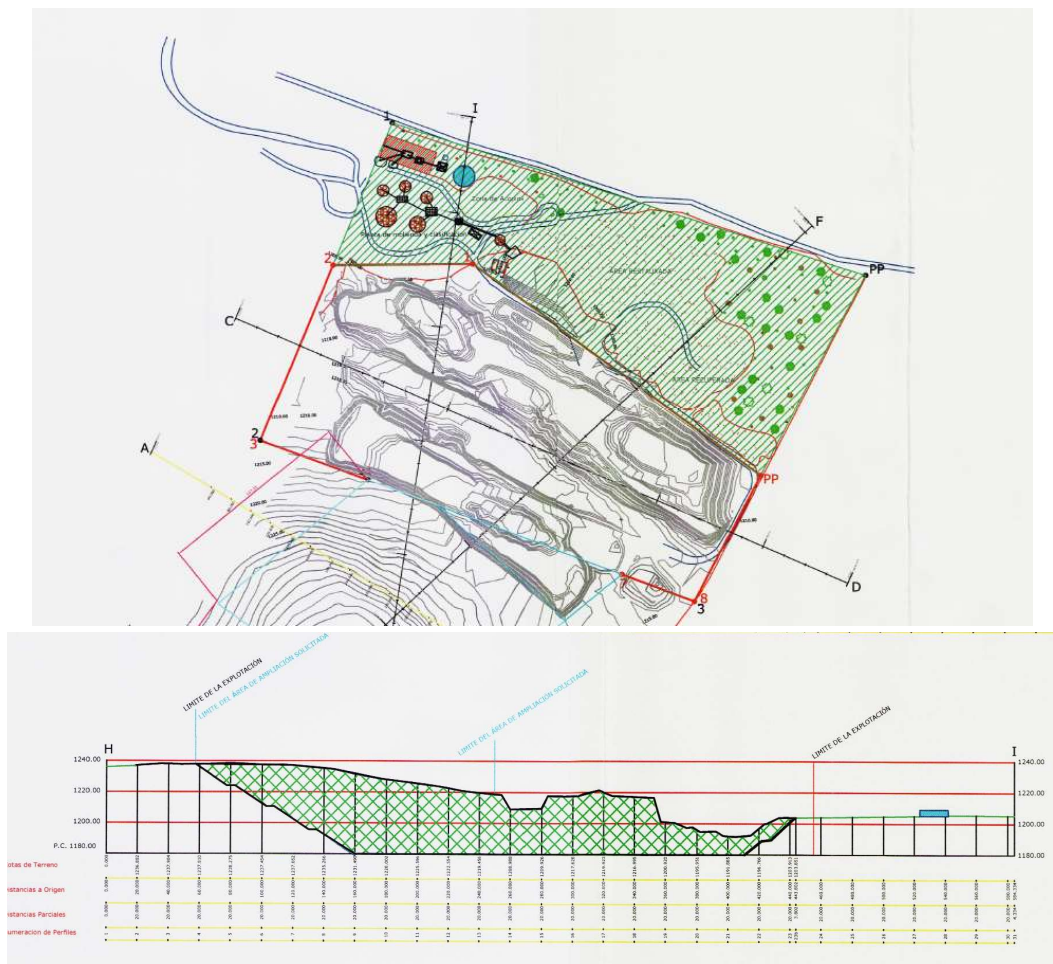
El Plan de Restauración de la explotación de RSA) “AMPLIACIÓN CANTERA EL CHAPARRAL” N.º 311 es una continuación de la restauración aprobada para el RSA) “EL CHAPARRAL” N.º 133, contemplándose en este caso el relleno del hueco de explotación con estériles procedentes de la cantera y posterior revegetación, ver figura 9.

Figura 9. Restauración aprobada para el RSA) AMPLIACIÓN CANTERA EL CHAPARRAL N.º 311.

Se informa en igual sentido que en el derecho anterior: la utilización de tierras limpias procedentes de excavación para el relleno del hueco de cantera constituye una solución adecuada, evitando la disposición de nuevos vertederos y facilitando la restauración completa del hueco de esta explotación en un tiempo más reducido. Tras el relleno se continuaría con los procesos de revegetación por lo que se informa favorablemente la modificación planteada (en cuanto al relleno con tierras limpias procedentes de excavación).

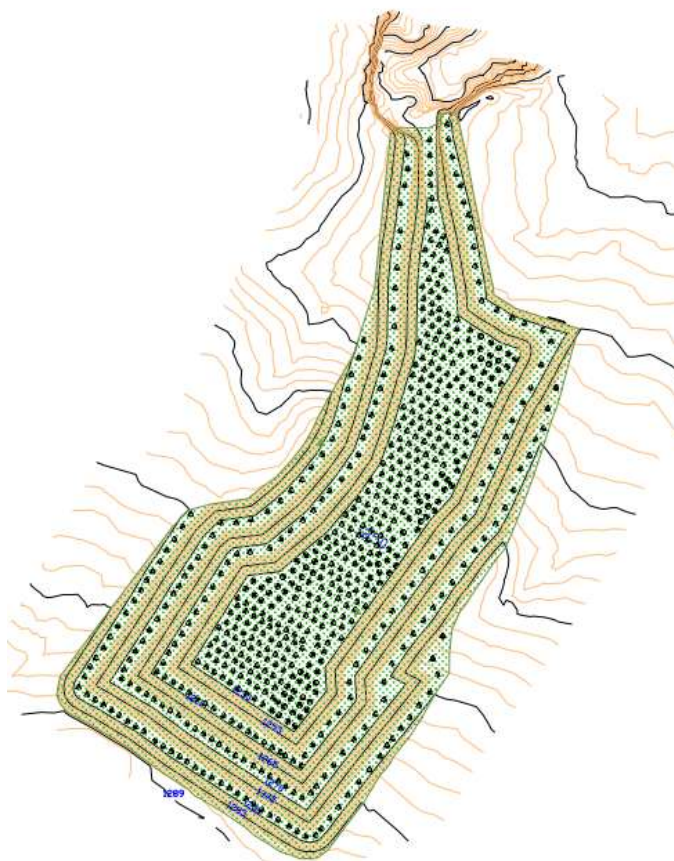
Figura 10. Restauración aprobada para el RSA) AMPLIACIÓN EL CHAPARRAL II N.º 368.

En relación a la modificación del Plan de Restauración para incluir el aporte de tierras limpias procedentes de excavación se informa favorablemente al igual que en los casos anteriores.
