Código de ocupación: Técnicos en electricidad

CAÍDA DESDE FALSO TECHO EN ALTILLO

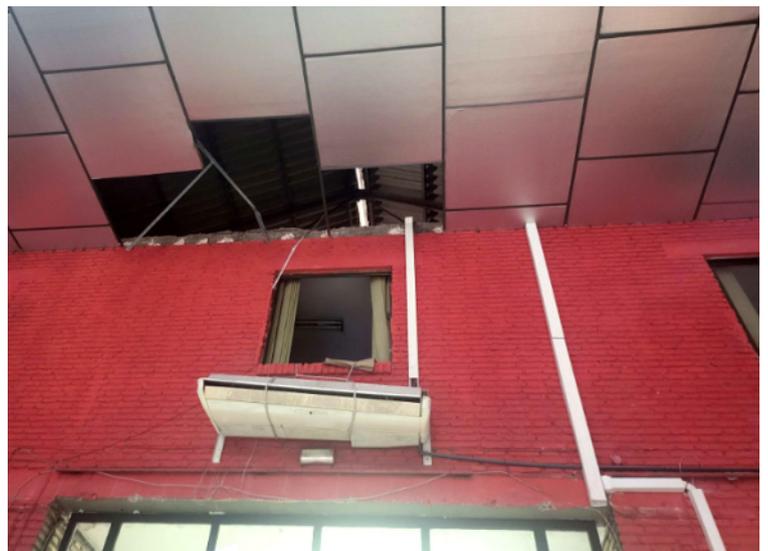
Utilizaron un recorrido complejo que incluía escaleras y trampillas. En el altillo caminaron sobre un falso techo no diseñado para soportar peso. Al ceder las placas, ambos cayeron desde 8 metros. Uno sufrió lesiones muy graves amortiguadas por un equipo de aire acondicionado, mientras que el otro falleció tras un impacto directo contra el suelo.

Hueco en el techo desde el que se precipitaron los trabajadores.

Además, deben implementarse sistemas de protección colectiva, como barandillas o barreras físicas, y garantizar la disponibilidad de equipos de protección individual adecuados.

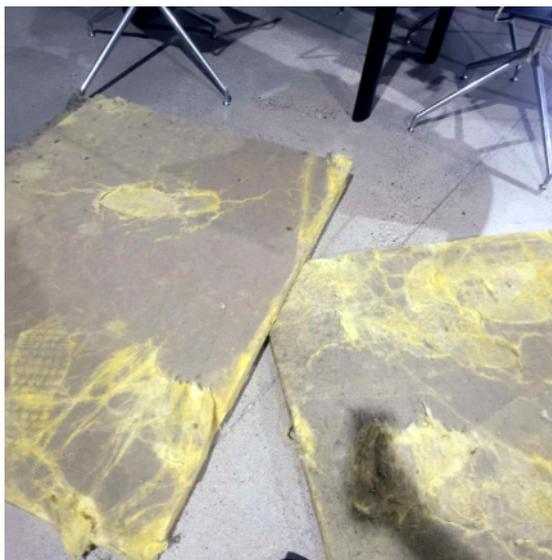
Se observan pisadas en las placas que se precipitaron junto a los dos trabajadores.
