La intervención tiene como objetivo adecuar el antiguo Convento de Santa María de los Reyes a las necesidades de un edificio público contemporáneo desde el **respeto a la historia y sus valores patrimoniales**. Restauradas las piezas esenciales del inmueble, la propuesta intensifica las relaciones con los espacios intersticiales que negocian los encuentros con las medianeras, esponjándose hasta los límites de la parcela. Estos ámbitos se convierten en nuevos fondos de escena que hacen amables los encuentros con las medianeras y cualifican recorridos y estancias, aportando luz, ventilación y vegetación. Frente a las circulaciones históricas y más canónicas - recorridos limitados y dirigidos propios de la clausura- surge la alternativa de los nuevos itinerarios que multiplican y enriquecen las posibilidades del uso público. La propuesta procura el enlace de estas situaciones -encontradas o proyectadas- para generar una secuencia de espacios encadenados de poderosa materialidad que intensifica la experiencia sensorial del usuario. Este concepto de porosidad dirige la intervención sobre los vestigios de las antiguas cocinas y sus espacios de tránsito hacia la nave del refectorio, ahora

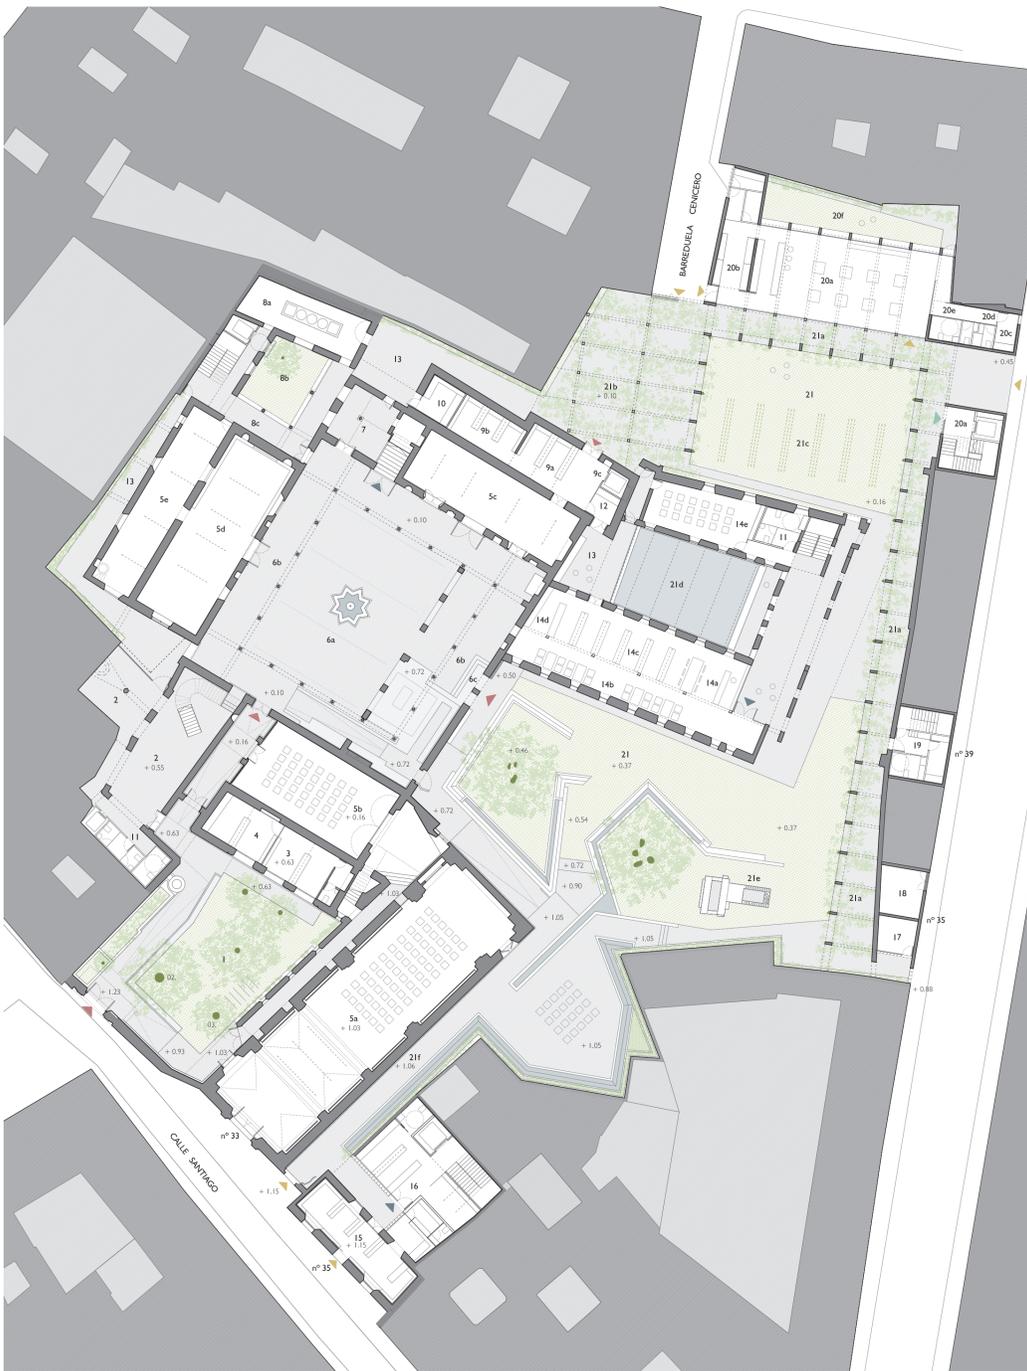
Planta baja E: 1/300

- 1. Compás de acceso.
- 2. Antiguas cocinas. Vestibulo de acogida interior
- 3. Seguridad y control
- 4. Sala de informática
- 5. Salas de exposiciones-usos múltiples

- 5a. Nave iglesia
 - 5b. Coro bajo. Sala Francisco Gallano
 - 5c. Enfermería
 - 5d. Sala Capitul
 - 5e. Refectorio
- 6. Claustro
 - 6a. Patio
 - 6b. Sala
 - 6c. Puerta geminada

- 7. Escalera histórica
- 8. Antiguo lavadero
 - 8a. Sala
 - 8b. Galería
 - 8c. Patio
- 9. Almacenes de servicio (salas expositivas)
 - 9a. Mobiliario-instalaciones

- 9b. Embalajes
 - 9c. Montacargas
- 10. Office protocolo
- 11. Aseos públicos
- 12. Office
- 13. Patio
- 14. Sala de lectura
 - 14a. Mostrador
 - 14b. Zona de lectura

- 14c. Zona de estantes
 - 14d. Videoteca
 - 14e. Aula didáctica
- 15. Tienda-librería
- 16. Archivos de arquitectura (depósitos)
- 17. Instalaciones
- 18. Centro de transformación

- 19. Zona de personal
- 20. Cafetería-restaurante
 - 20a. Sala
 - 20b. Terraza
 - 20c. Cocina
 - 20d. Despacho
 - 20e. Vestuario
 - 20f. Aseos
- 21. Huerta Jardín

- 21a. Pérgola
 - 21b. Estacionamiento. Zona de carga y descarga
 - 21c. Huerta de especias aromáticas
 - 21d. Alberca
 - 21e. Nona
 - 21f. Adarve

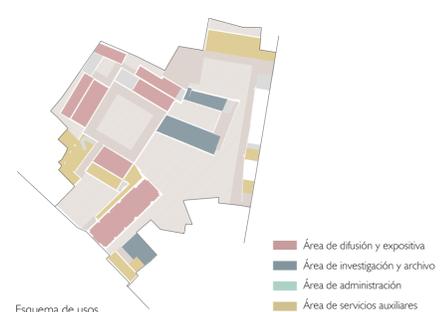
Esquema de usos

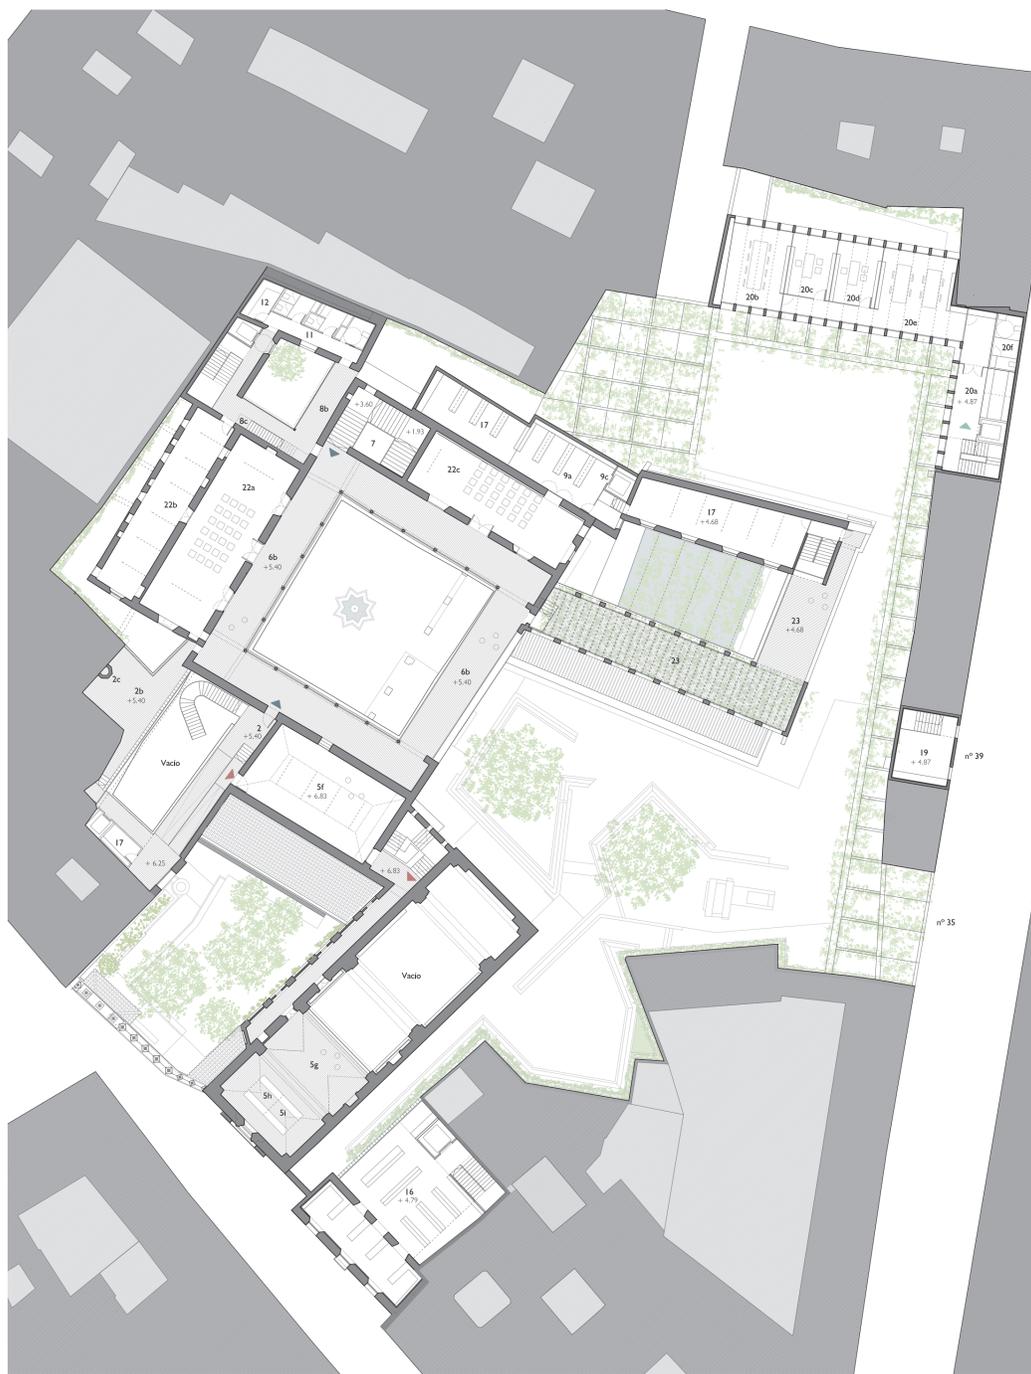
Planta primera E: 1/300

- 2. Antiguas cocinas. Zona de acogida
- 2b. Terraza
- 2c. Chimenea
- 5. Salas de exposiciones-usos múltiples
- 5f. Sala de labores
- 5g. Coro Alto
- 5h. Cabina de control

- 5i. Cabina de traducción
- 6. Claustro
- 6b. Galería
- 7. Escalera histórica
- 8. Antiguo lavadero
- 8b. Galería
- 8c. Escalera de acceso a espacios bajo cubierta

- 9. Almacenes de servicio
- 9a. Mobiliario-equipamiento técnico
- 9c. Montacargas
- 11. Aseos públicos
- 12. Office
- 16. Archivos de arquitectura (depósitos)

- 17. Instalaciones
- 19. Zona de personal
- 20. Área administrativa
- 20a. Recepción. Reprografía-Almacén
- 20b. Sala de reuniones
- 20c. Despacho de dirección

- 20d. Despacho de administración
- 20e. Oficina administrativa
- 20f. Aseos
- 20g. Sala de personal
- 20h. Almacén-Archivo
- 22. Talleres-seminarios. Reserva de exposiciones

- 22a. Dormitorio madres
- 22b. Zona de servicio
- 22c. Dormitorio y noviciado
- 23. Terraza. Secadero

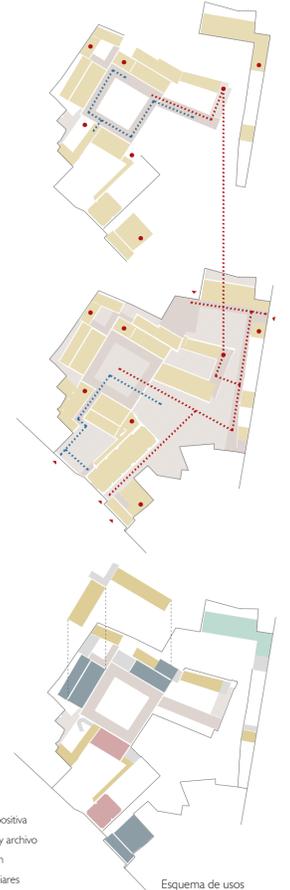
- Área de difusión y expositiva
- Área de investigación y archivo
- Área de administración
- Área de servicios auxiliares

Esquema de usos

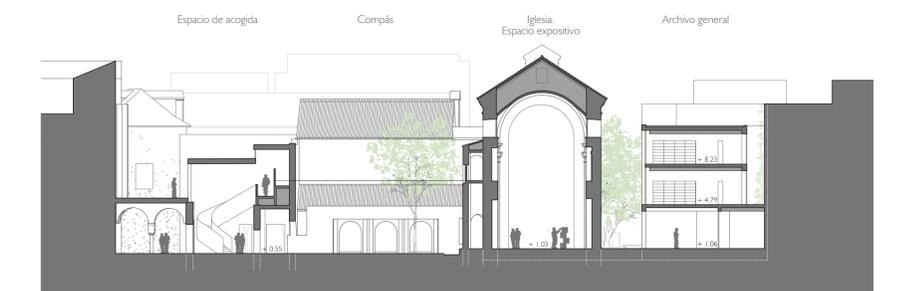
Sección BB E: 1/300

Sala expositiva y taller - seminario

Claustro

Sala de lectura y pérgola del noviciado

Edificio administrativo y cafetería

Calle muro de los Navarros

Espacio de acogida

Corrúps

Iglesia. Espacio expositivo

Archivo general

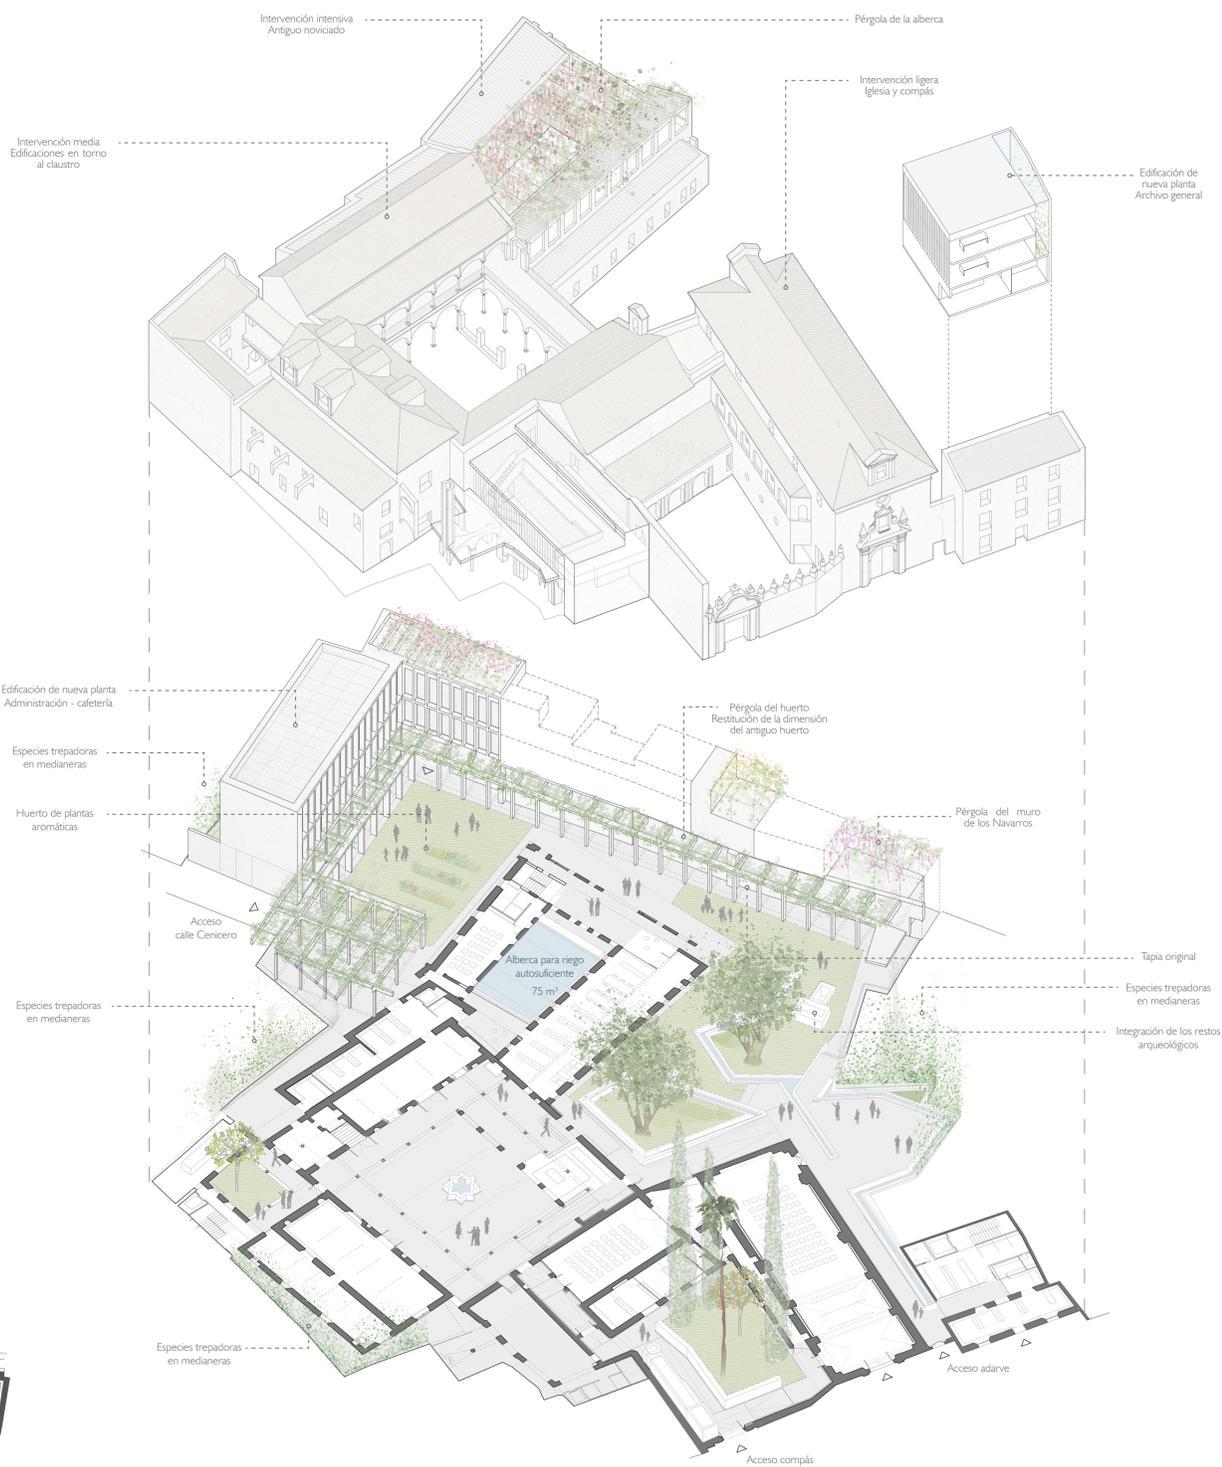
Vegetación existente

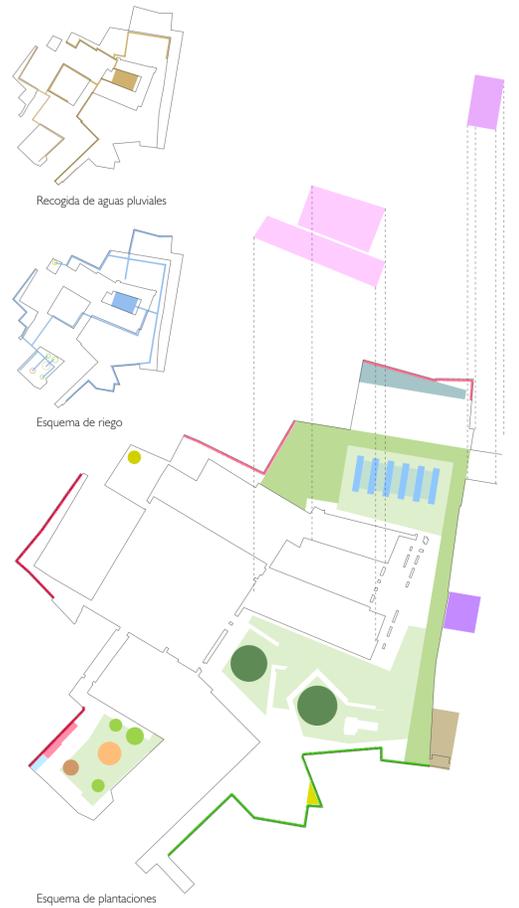
Vegetación propuesta
