Código de ocupación: Trabajadores en hormigón, encofradores

CAÍDA GRAVE EN OBRA POR HUECO SIN PROTECCIÓN

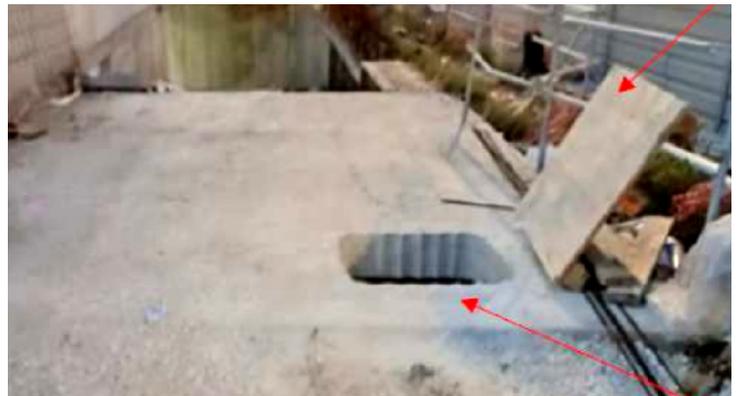
Un trabajador que acudía a retirar herramientas de una obra cayó desde un forjado de planta baja al sótano al pisar un hueco sin protección. El orificio, destinado a una arqueta de saneamiento, estaba cubierto de forma inadecuada por un palé de madera suelto.

Mientras guiaba a un vehículo de carga y caminaba de espaldas, el trabajador no advirtió el hueco y cayó 3,4 metros, sufriendo lesiones graves. El hueco no contaba con ninguna protección colectiva ni señalización, a pesar de que el Plan de Seguridad y Salud sí contemplaba medidas específicas para evitar este tipo de accidentes.

Hueco por donde cae el trabajador accidentado. Estaba cubierto únicamente por un palé suelto, sin fijación ni señalización.

Para prevenir caídas en obra es esencial proteger todos los huecos en altura desde el momento en que se generan, empleando barandillas, redes o cubiertas ancladas. Estas protecciones deben ser visibles, resistentes y estar correctamente fijadas. También es importante mantener los accesos bien señalizados, evitar improvisaciones y verificar regularmente el estado de las medidas instaladas.

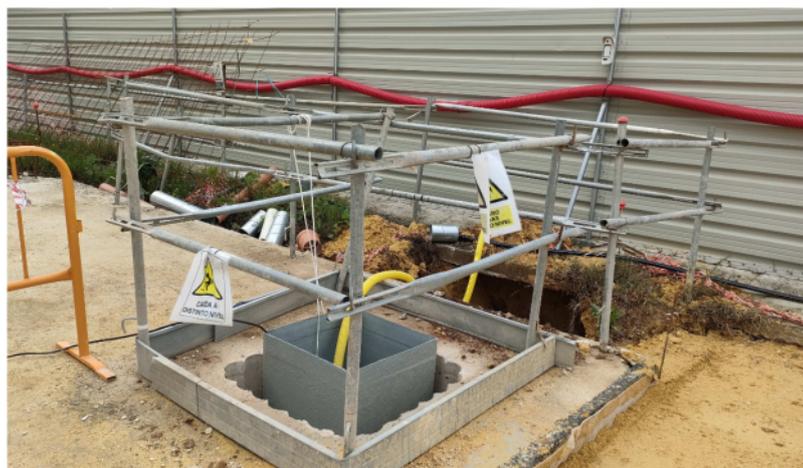
Hueco ya protegido y señalizado tras el accidente. Se han instalado elementos de protección colectiva y medios de advertencia visibles.
