Código de ocupación: Pintores

## INTOXICACIÓN POR VAPORES EN UN ALJIBE

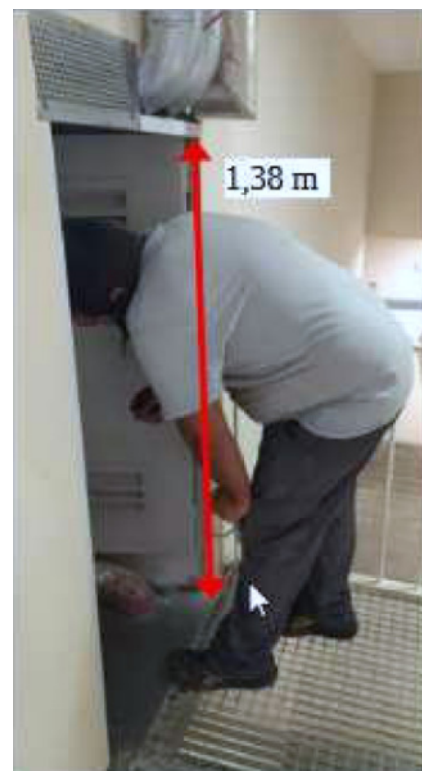
El acceso a la sala del aljibe se realizaba a través de un hueco de paso de pequeñas dimensiones.

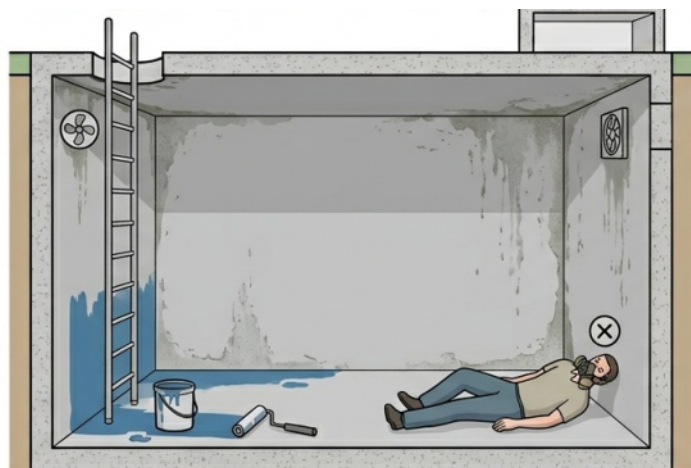
El espacio tenía dimensiones reducidas y una ventilación claramente insuficiente. El acceso se realizaba mediante una escalera y el trabajador desarrollaba la tarea en solitario.

Horas después fue encontrado sin vida en el interior. Aunque portaba una máscara con filtros para vapores orgánicos, la elevada concentración de vapores de disolvente acumulados en el espacio confinado generó una atmósfera peligrosa que provocó una intoxicación grave.

Recreación o croquis del aljibe, con unas dimensiones aproximadas de  $4 \times 3 \times 2$  m. El cuerpo fue localizado en su interior portando una máscara con dos filtros mixtos para vapores orgánicos y gafas de protección.

Los trabajos en espacios confinados deben planificarse previamente mediante una evaluación específica de riesgos y un procedimiento de trabajo seguro. Es fundamental garantizar una ventilación adecuada que evite la acumulación de vapores peligrosos y disponer de equipos de medición que permitan comprobar la calidad del aire antes y durante la intervención.

También es importante evitar trabajos en solitario y contar con vigilancia exterior y un plan de emergencia y rescate. Los trabajadores deben recibir formación e información sobre los riesgos de los productos utilizados y sobre el trabajo en espacios confinados.

Además, deben emplearse equipos de protección adecuados y correctamente seleccionados para el tipo de contaminante presente.
