PROYECTO DE CONSERVACIÓN DE 4 TORREONES DEL CONJUNTO AMURALLADO DE ANDÚJAR

ANDÚJAR (JAÉN)

Diciembre 2024

1. MEMORIA Y ANEXOS

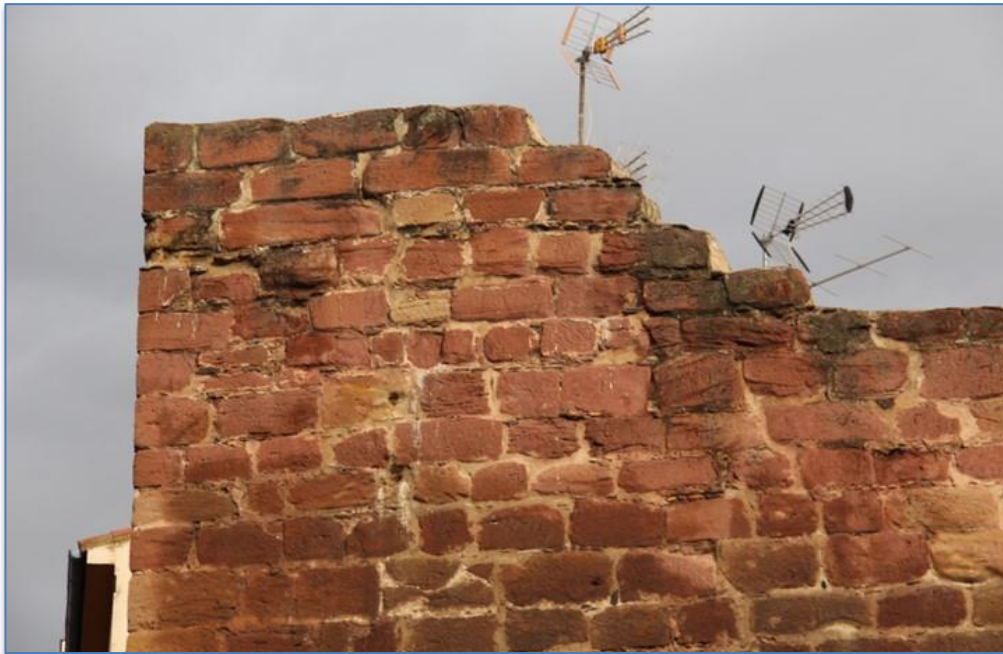
Foto 6:

Detalle coronación de Torre alzado sur

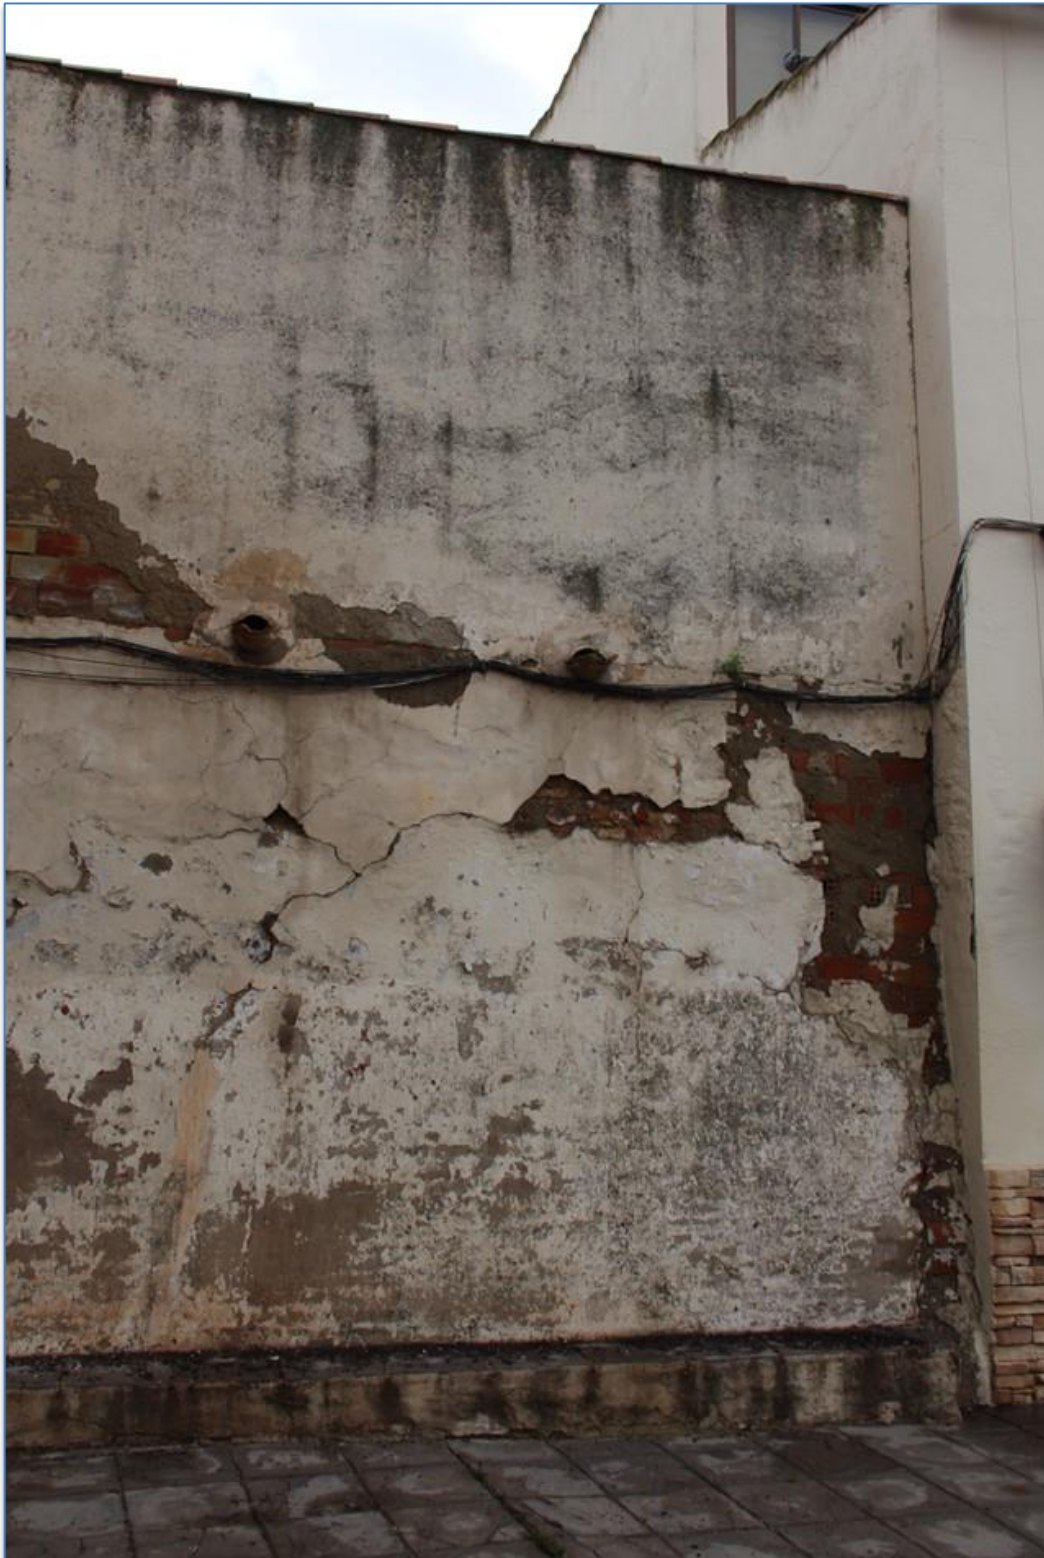
Foto 9:

Detalle de instalaciones en alzado muro oeste

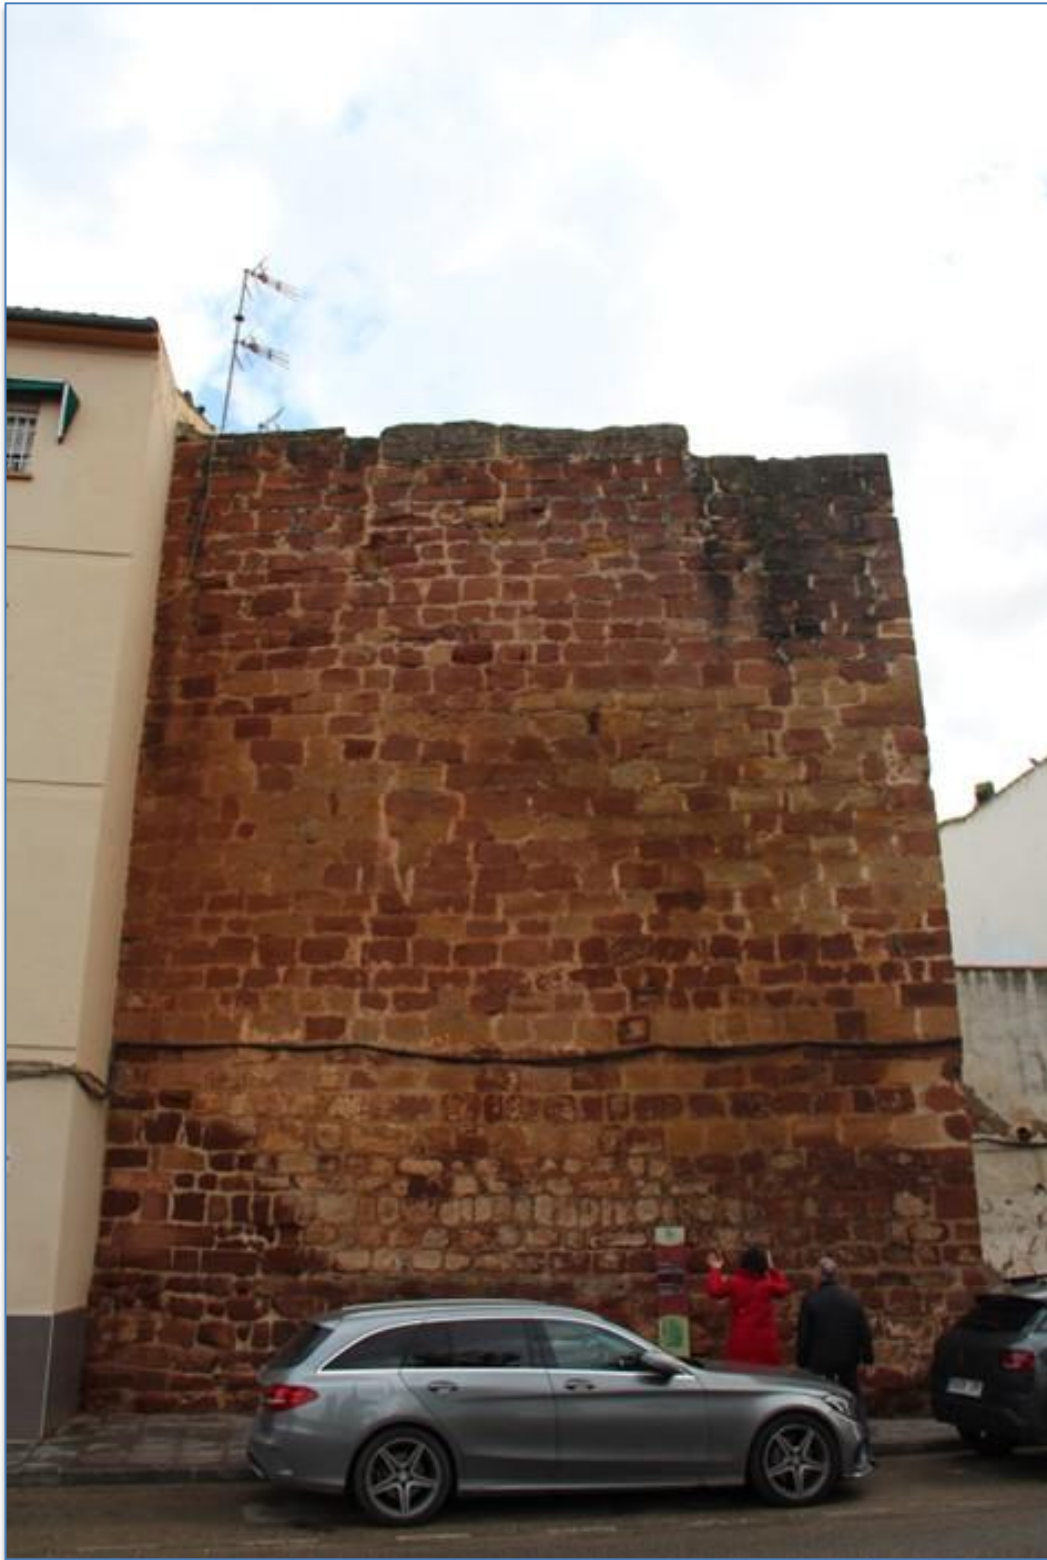
Foto 10:

Detalle de instalaciones en alzado oeste

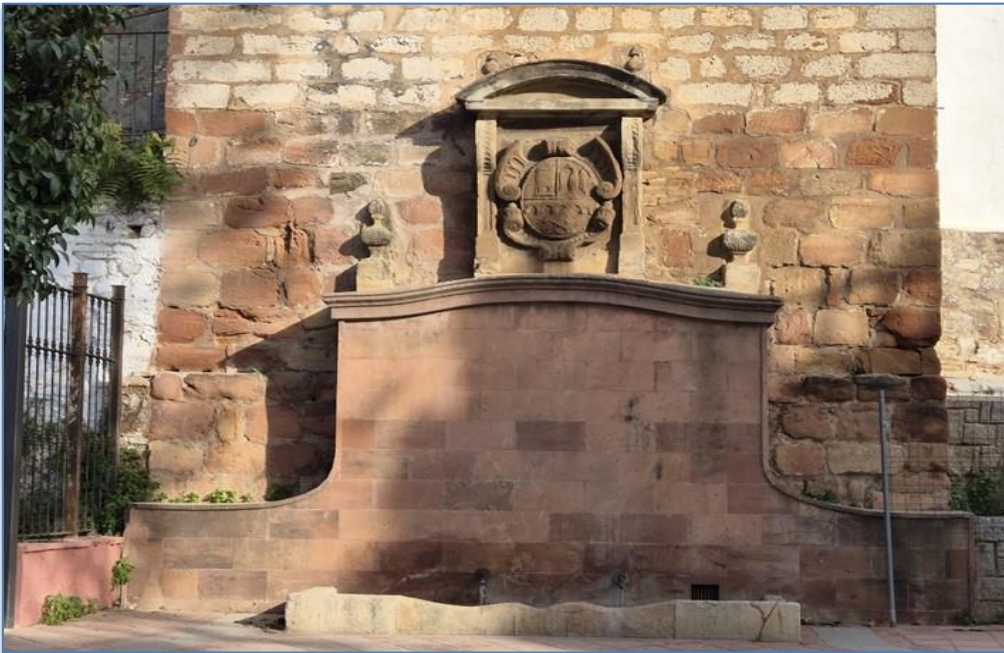
Foto 11:

Detalle fuente alzado sur

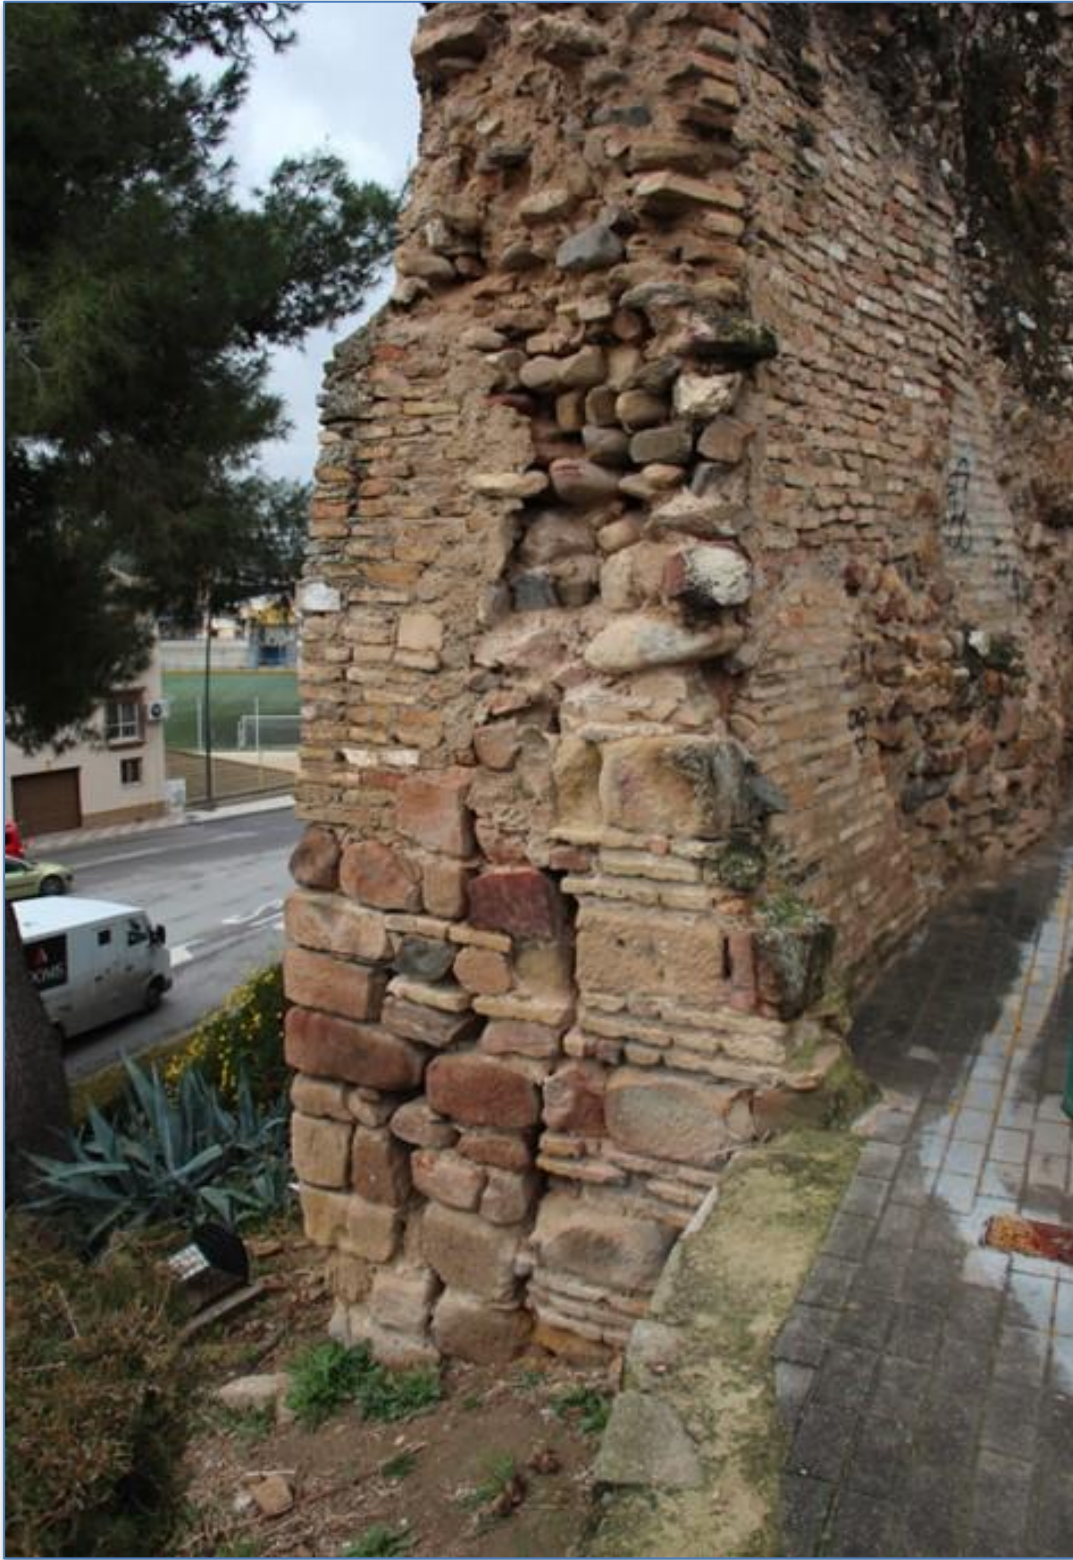
Foto 5:

Detalle cimentación alzado este

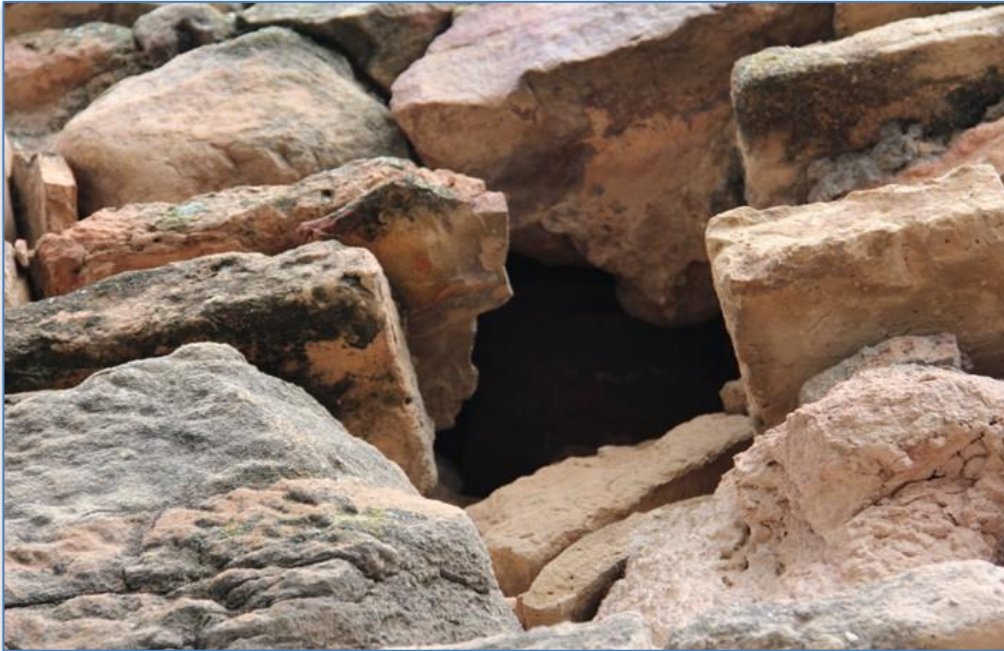
Foto 12:

Detalle hueco en lienzo alzado sur

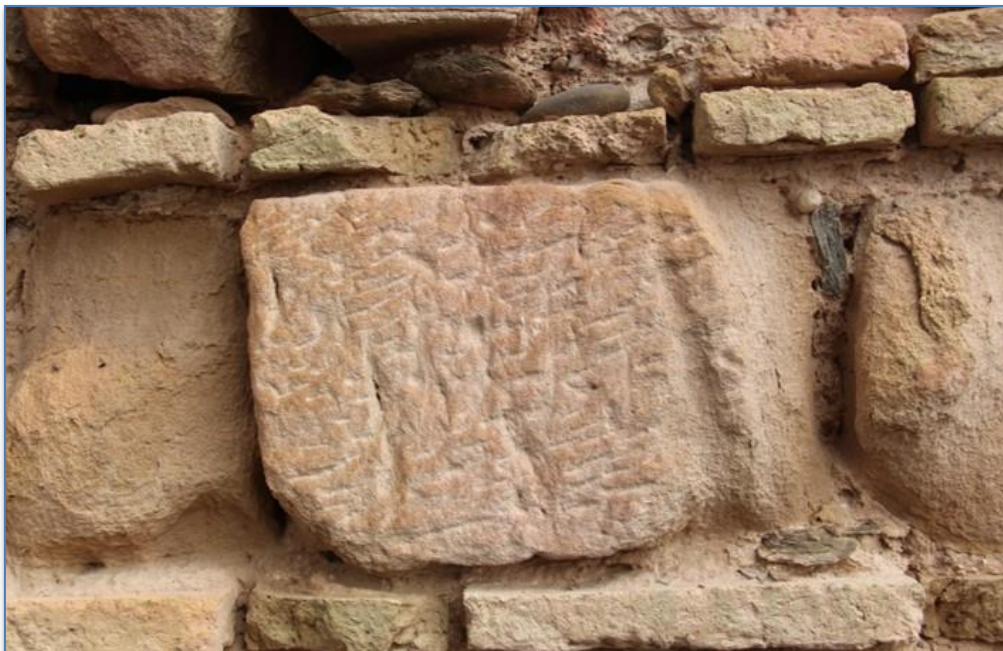
Foto 13:

Detalle mampuesto alzado sur

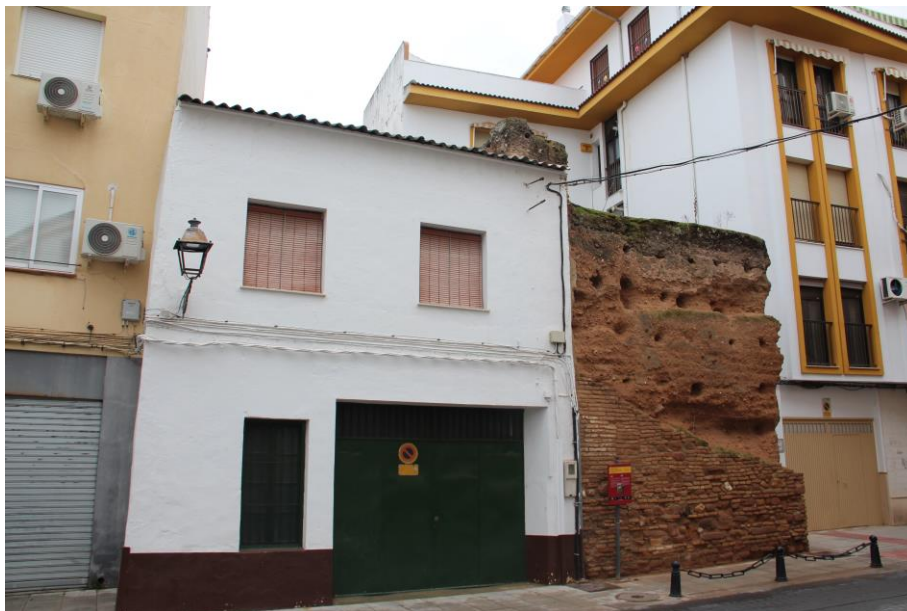
Foto 2:

Entorno torre del Hoyo

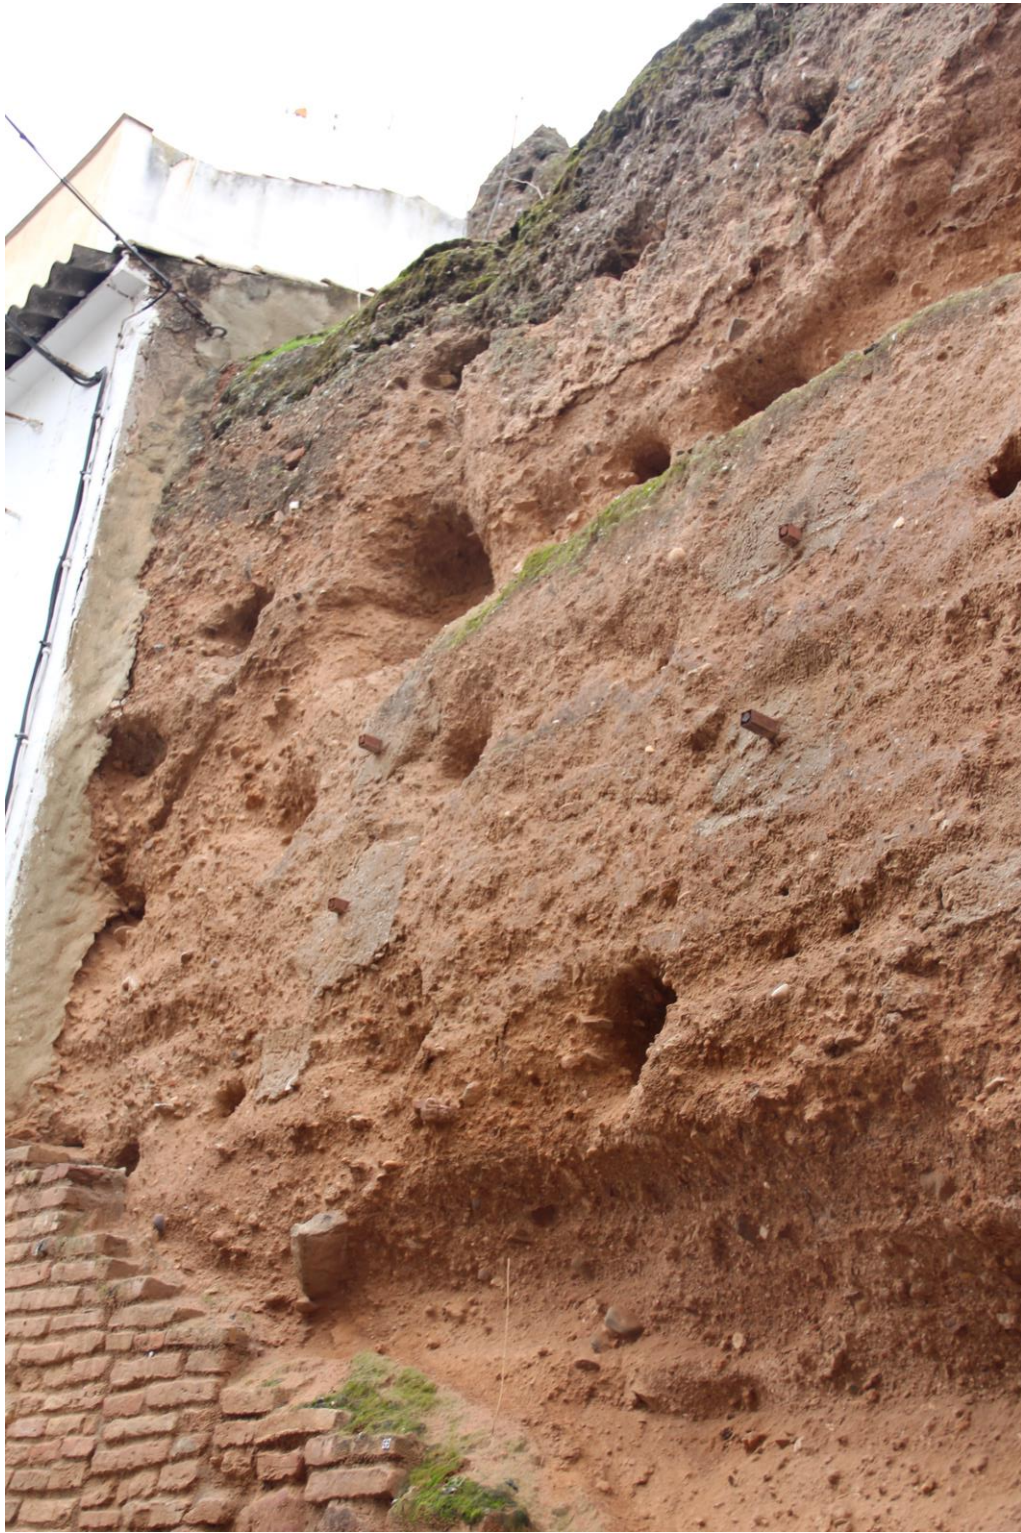
Foto 5:

Detalle mechinales alzado oeste

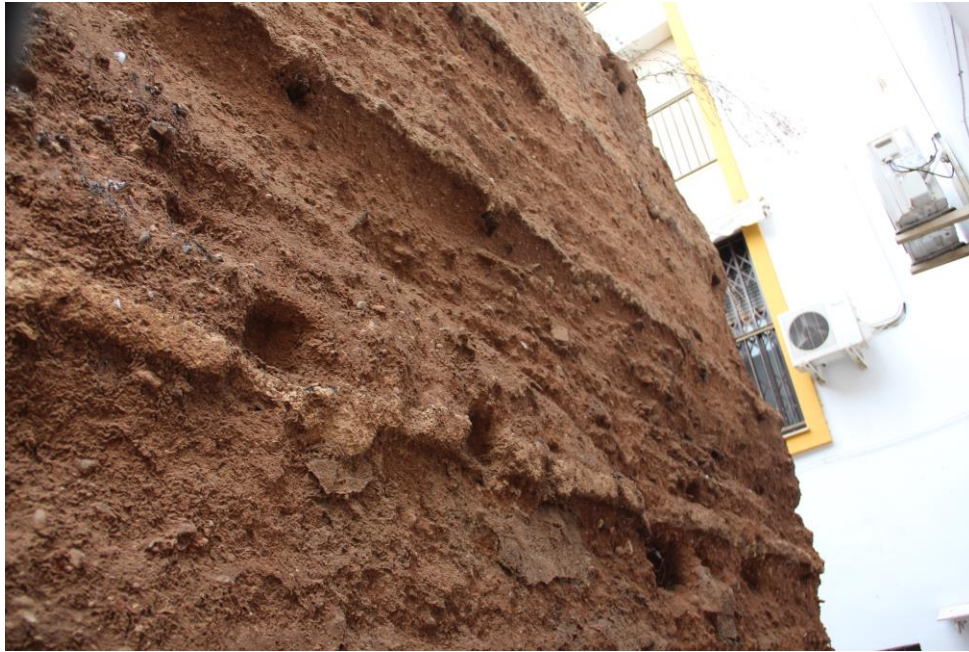
Foto 6:

Detalle calicostra alzado sur

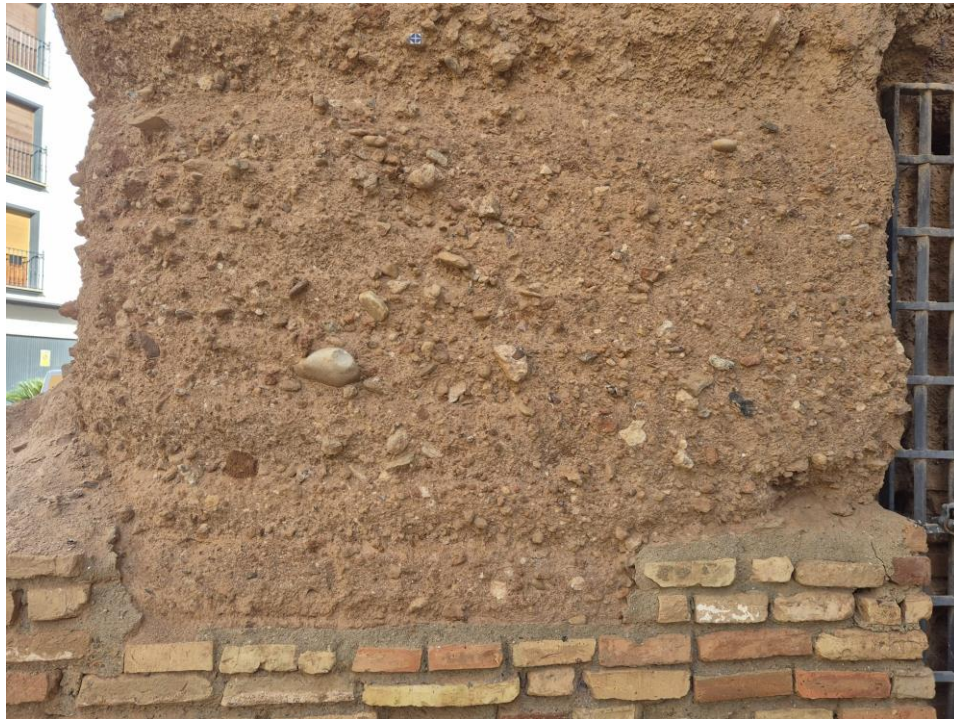
Foto 7:

Detalle tapial alzado sur

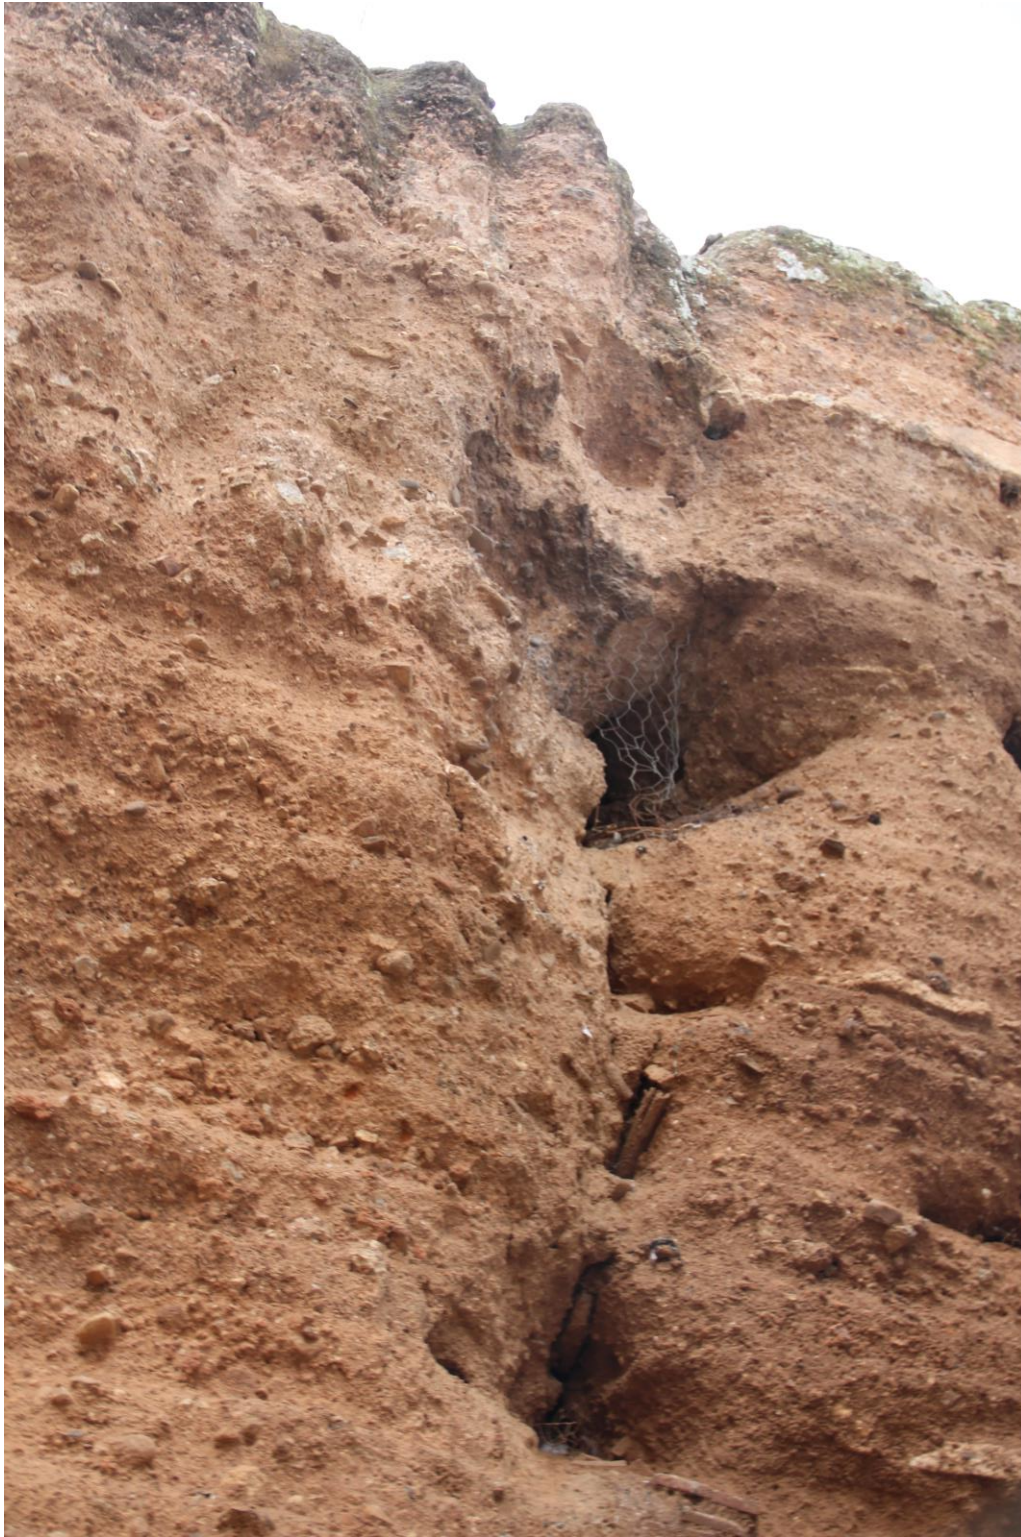
Detalle mechinales alzado sur

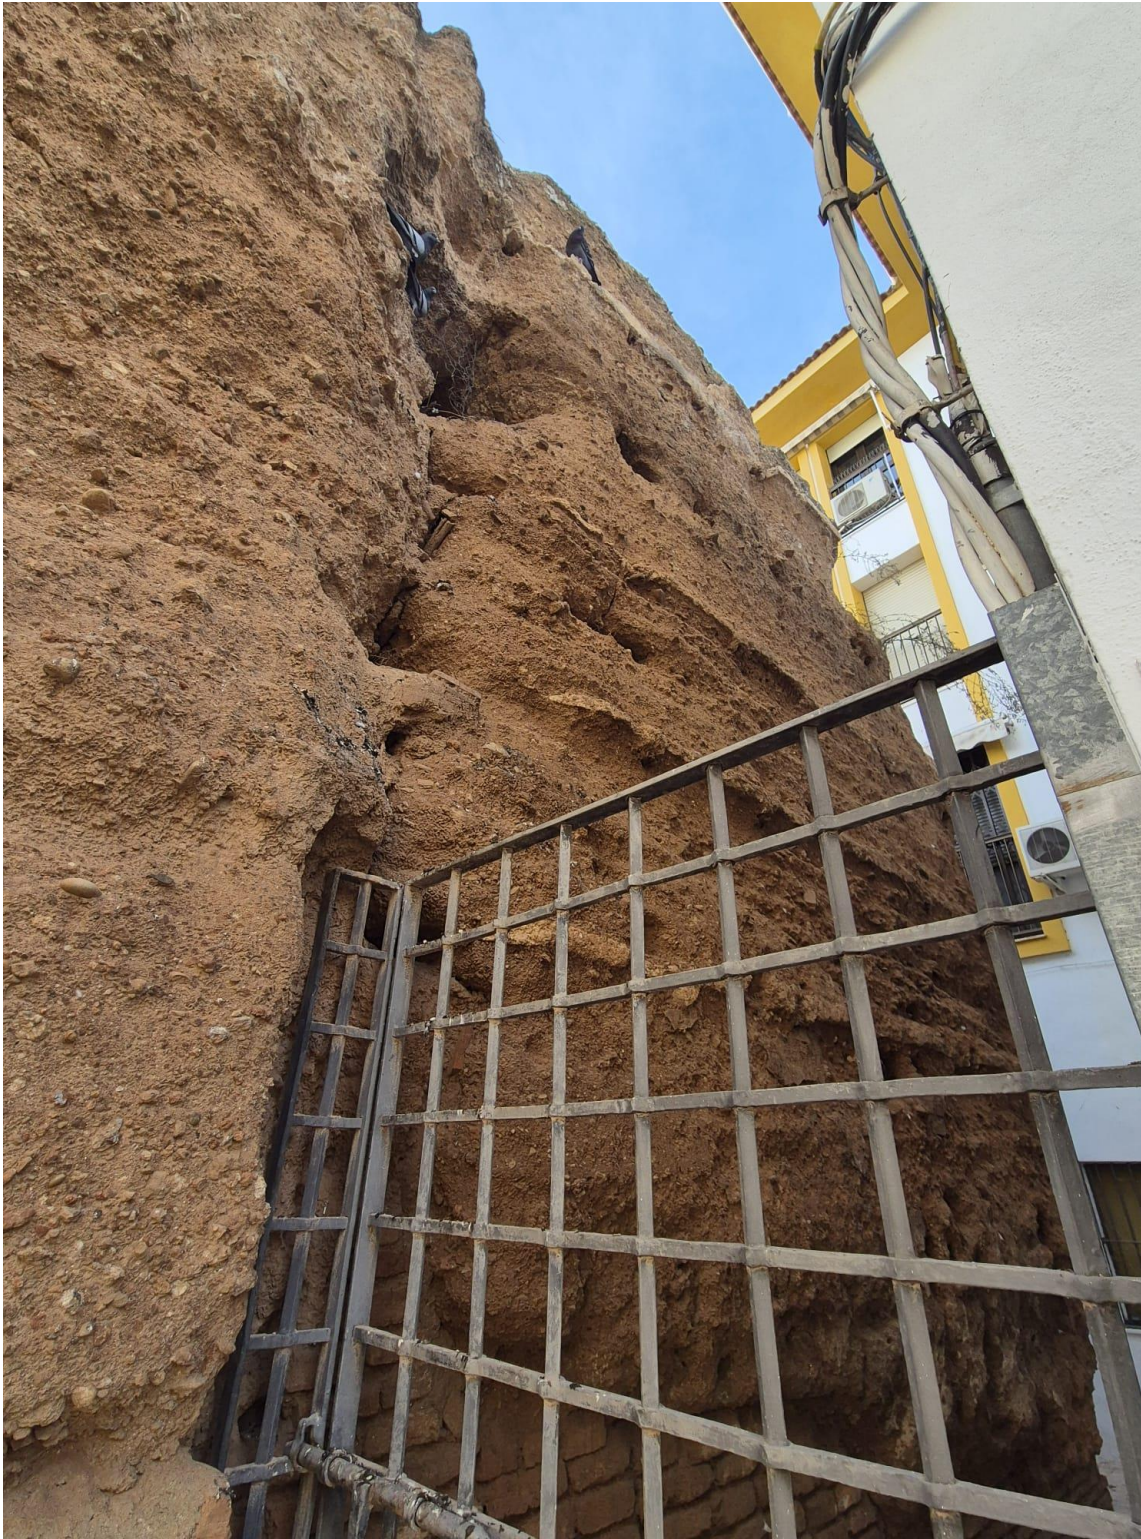
Detalle puerta acceso

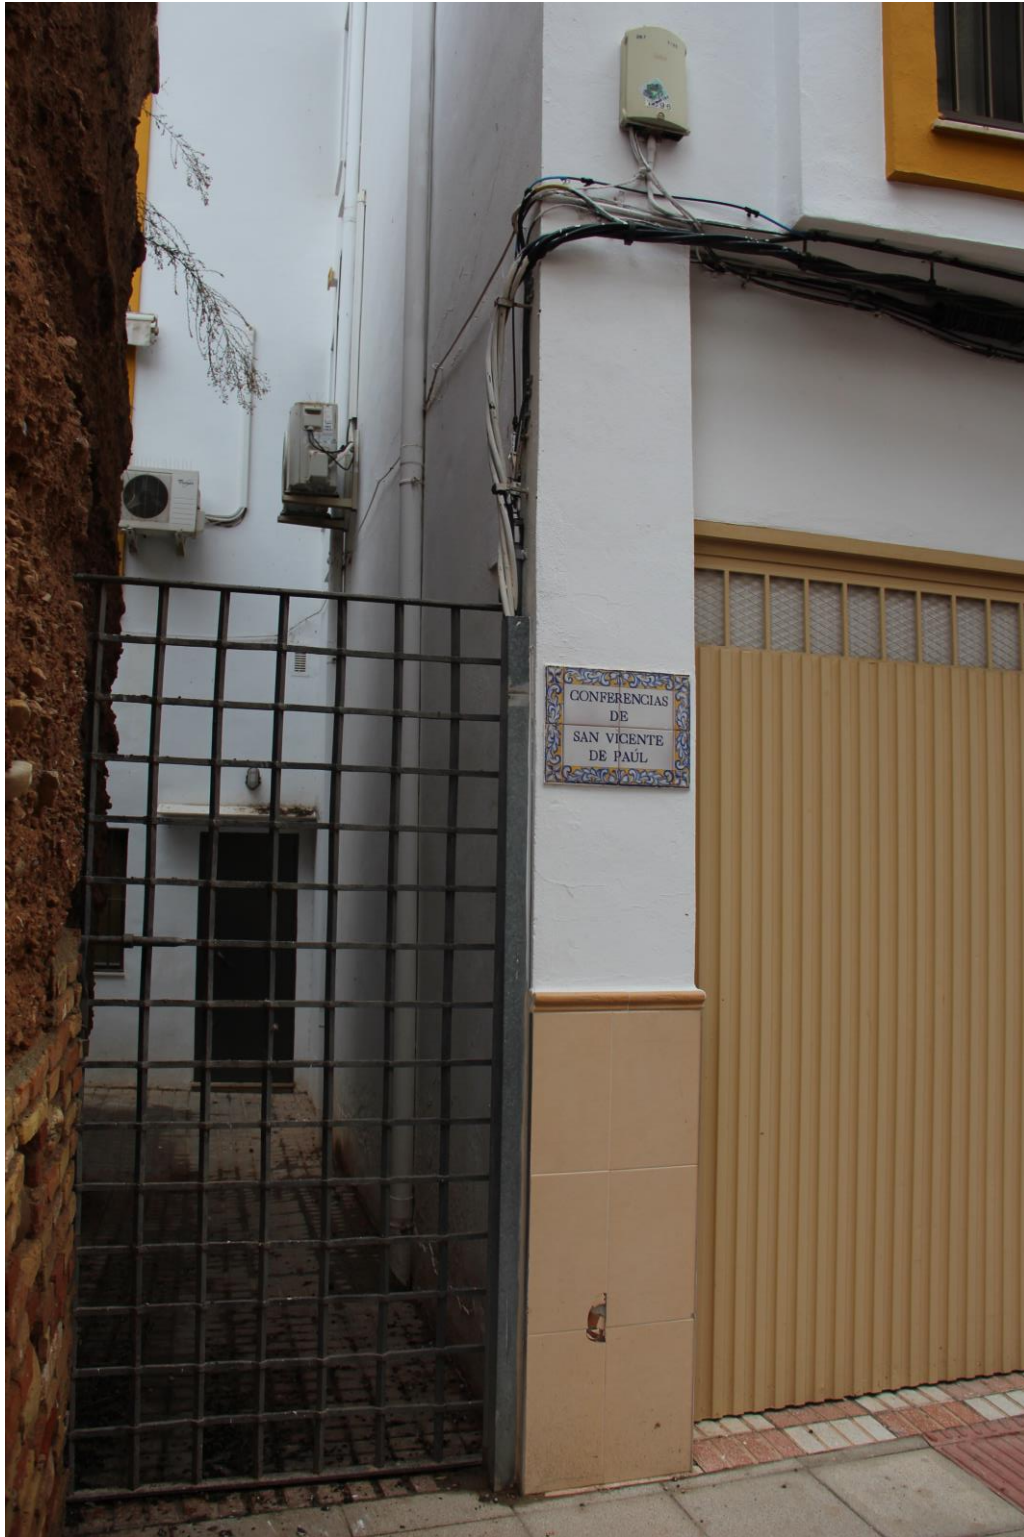
Foto 11:

Detalle puerta acceso

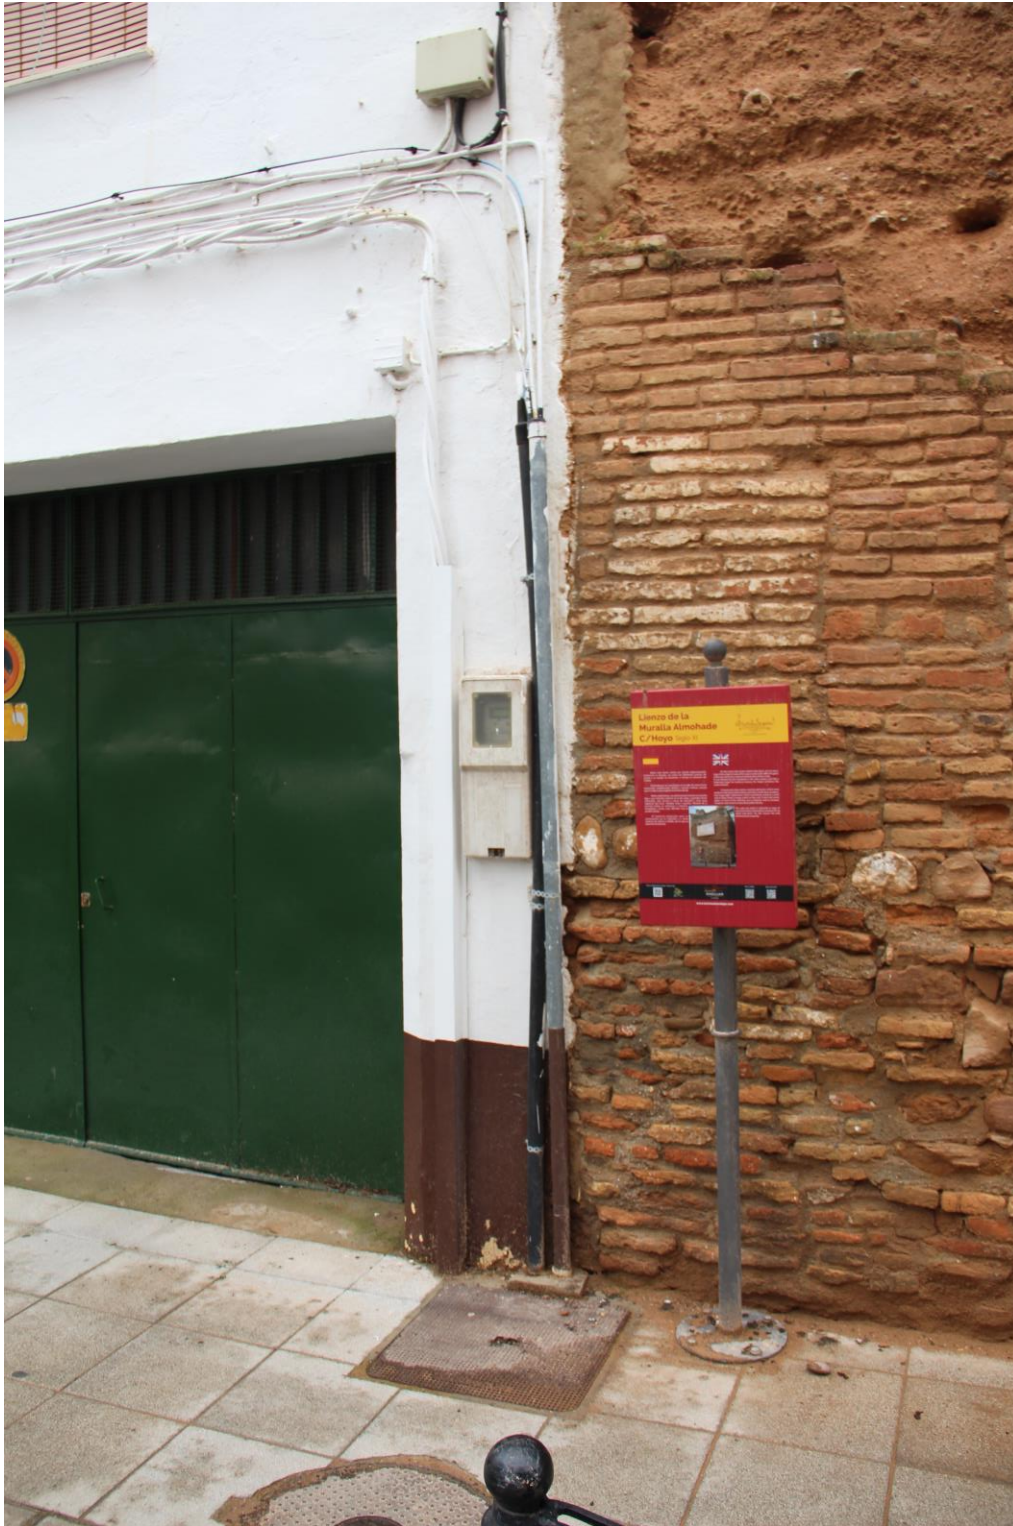
Foto 12:

Detalle soterramiento instalaciones

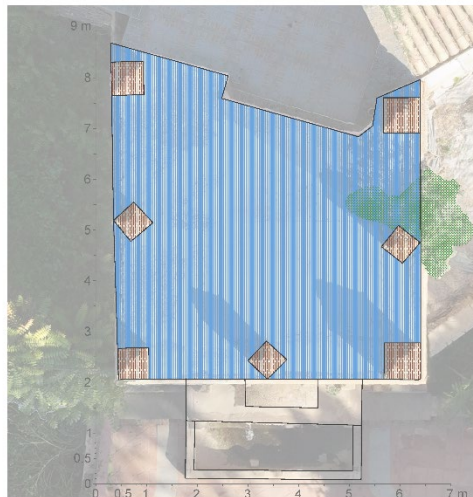
La **Torre de la Fuente de la Sorda** presenta múltiples patologías que afectan a su envolvente.

En la parte superior, en la zona de cubierta, y en las juntas, se observa el crecimiento de **vegetación** en las fisuras del aparejo, cuyos brotes y raíces ejercen una acción mecánica expansiva que favorece la separación de fragmentos de piedra y ladrillo, además de retener humedad que acelera la alteración química y la proliferación de microorganismos. De igual forma, en zonas marcadas por la humedad en todas las caras de la base de la torre (OESTE, SUR y ESTE), se evidencia la presencia de **musgos y líquenes**, que agravan la erosión superficial y facilitan la aparición de eflorescencias salinas.

A lo largo de la cara ESTE de la torre, se aprecian **grietas** que, derivadas de posibles movimientos estructurales y ciclos de humedad-sequedad, constituyen un riesgo potencial al permitir la penetración de agua y la aceleración de la degradación. Se propone la realización de un estudio de la base de la torre para determinar el alcance de las patologías y determinar las posibles causas de estas.

En determinadas áreas de la cara ESTE se evidencian también una **pérdida de sección del material original**, derivada del desgaste progresivo por agentes atmosféricos y biológicos, lo que debilita la resistencia mecánica global.

En la parte superior, la **cubierta solada con material cerámico contemporáneo** presenta deficiencias en su impermeabilización que propician la acumulación de agua en los bordes, generando filtraciones y humedades que pueden afectar tanto a la estabilidad como a la integridad del conjunto.

Finalmente, en la base y en zonas de contacto con el terreno, la deficiente evacuación de aguas pluviales ha ocasionado **humedades y filtraciones laterales**, agravando la disgregación del mortero y favoreciendo el crecimiento de musgos y líquenes, situación que compromete progresivamente la durabilidad del edificio.
