ACUERDO DE 26 DE FEBRERO DE 2019, DEL CONSEJO DE GOBIERNO, POR EL QUE SE DA POR ENTERADO DE LAS RESOLUCIONES DE LA DIRECCIÓN GENERAL DE LA AGENCIA PÚBLICA ANDALUZA DE EDUCACIÓN POR LA QUE SE DECLARAN DE EMERGENCIA LAS ACTUACIONES EN LA PROVINCIA DE MÁLAGA QUE SE RELACIONAN EN EL ANEXO.

PROPUESTA TÉCNICA SOBRE LA ACTUACIÓN DE EMERGENCIA EN EL IES FUENTE LUNA, PIZARRA (MÁLAGA) POR LOS DAÑOS OCASIONADOS POR LAS ULTIMAS LLUVIAS TORRENCIALES OCURRIDAS DEL 20 AL 21 DE OCTUBRE DE 2018.

Asunto: DAÑOS OCASIONADOS POR LAS ULTIMAS LLUVIAS TORRENCIALES OCURRIDAS DEL 20 AL 21 DE OCTUBRE DE 2018.

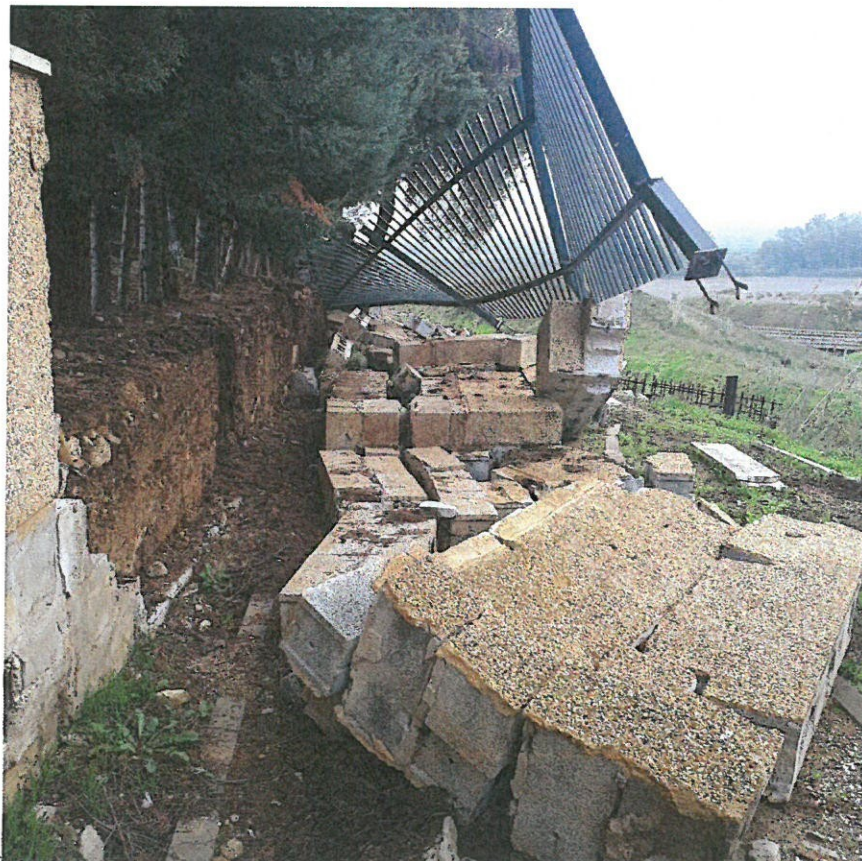
Por último, las pistas deportivas muy próximas al muro de cerramiento de la parcela que se había derrumbado presentaban tramos de la solera de hormigón que habían asentado, lo que en algunos tramos ha obligado a su demolición y reposición.

Vista de las soleras de hormigón de la pista deportiva que han asentado

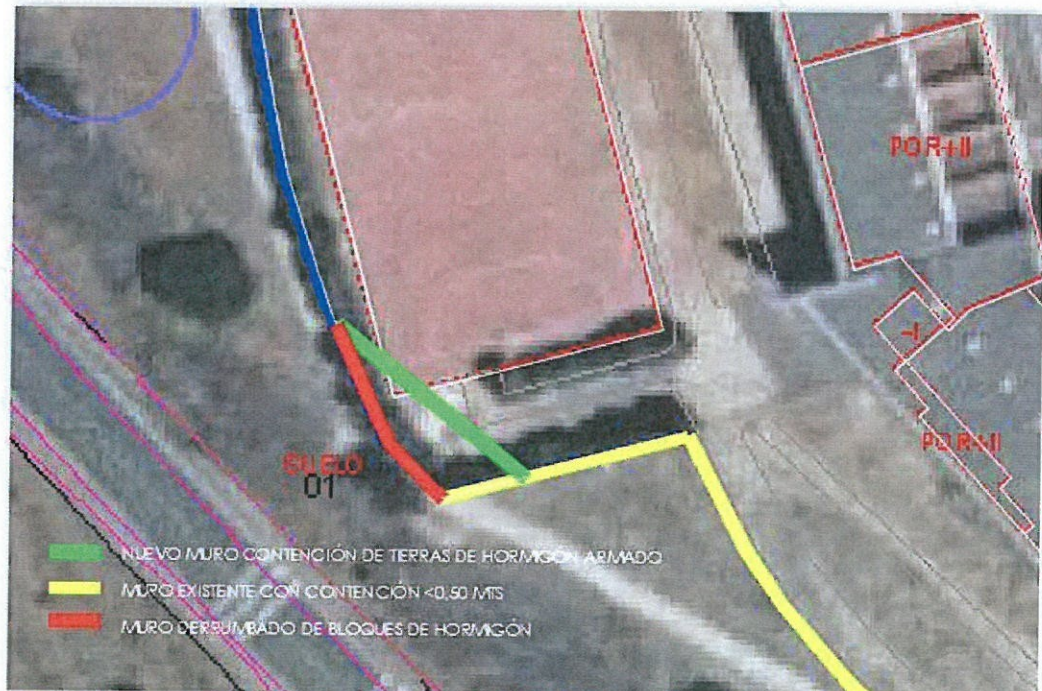
Ubicación del nuevo muro de cerramiento ejecutado

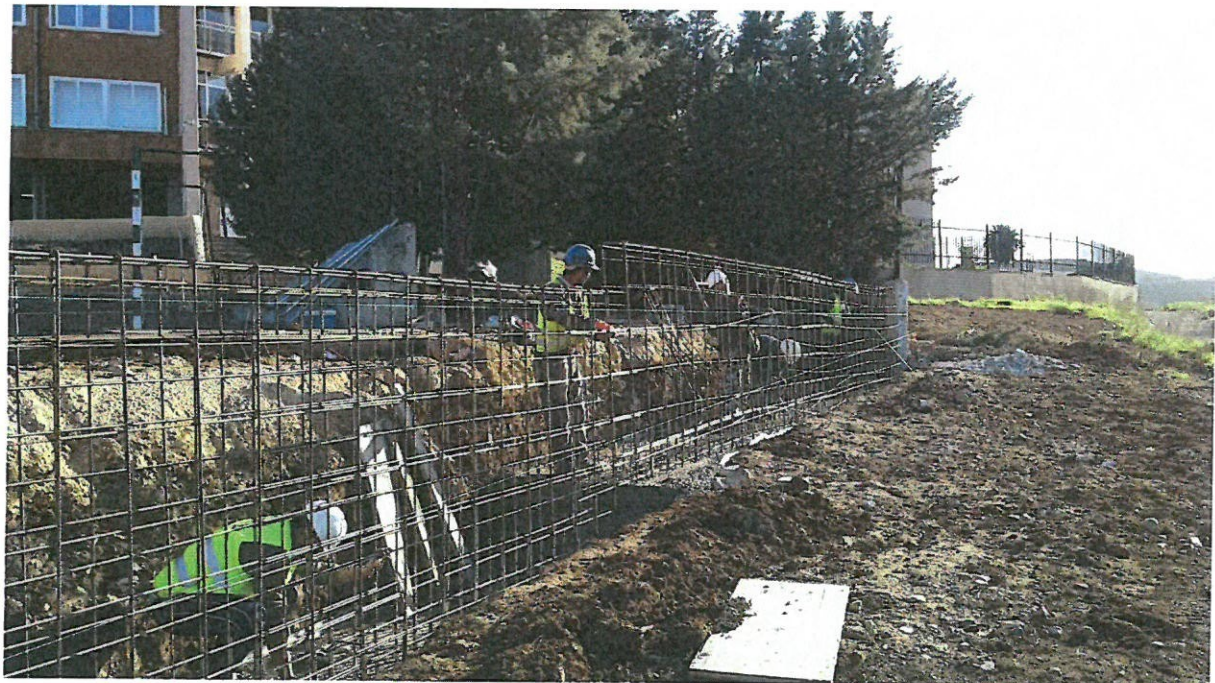
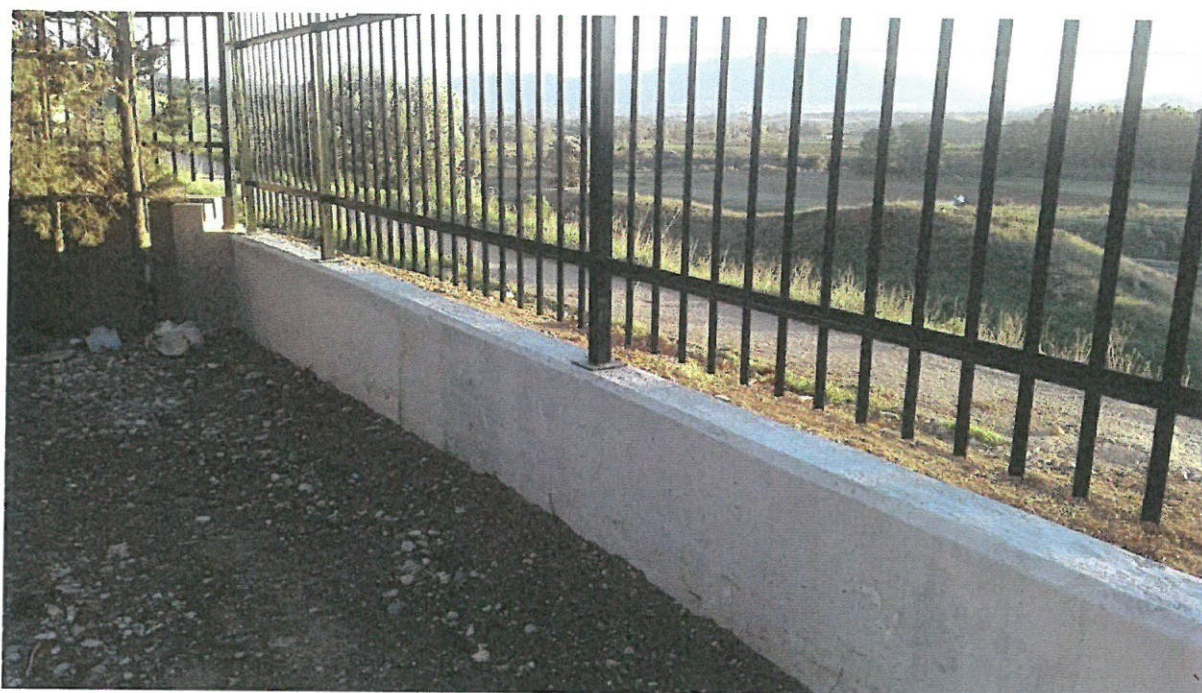
Ejecución de muro de contención de tierras de hormigón armado

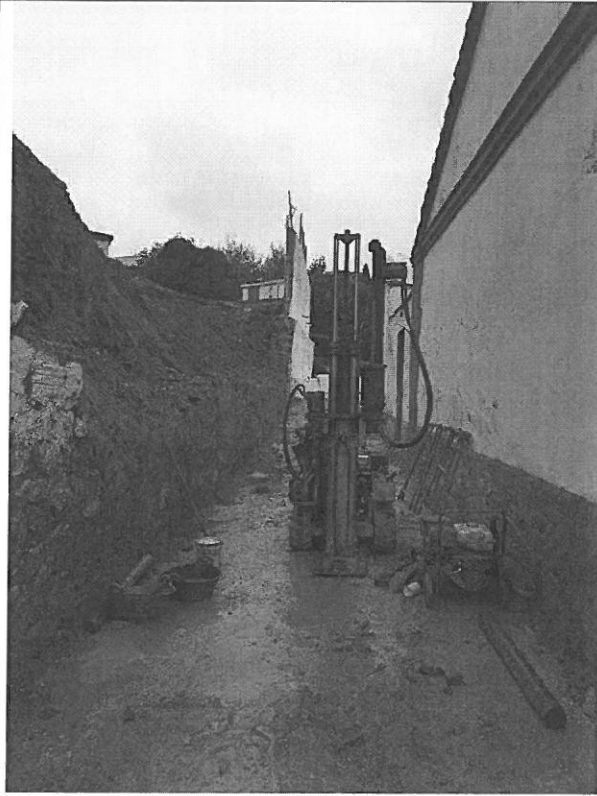
Foto 10. Se realiza toma de muestras y ensayo geotécnico.

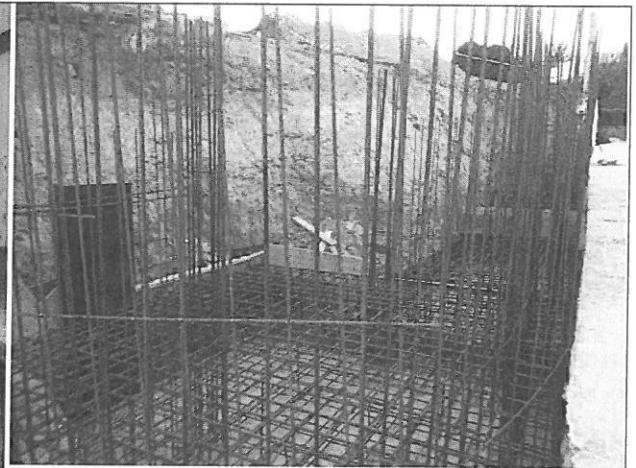
Foto 18. Se procede a colocar la armadura de la zapata de cimentación y el arranque de muro.

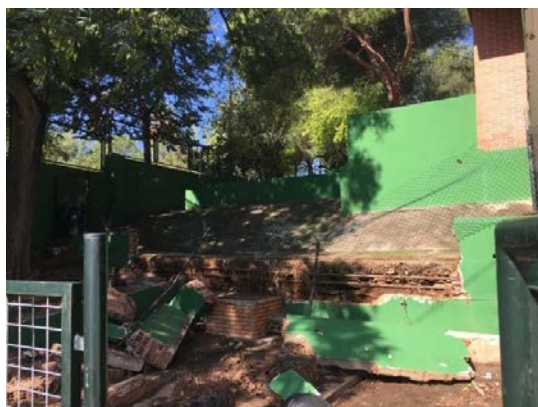
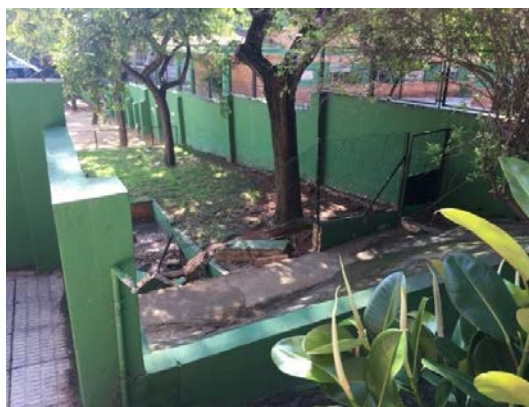
El muro de cerramiento ha caído por empuje de las tierras y la presión que ocasiona el agua que se acumula en el trasdós del muro. Además de ello la parte de acera que contiene este murete no tiene bien resueltas las pendientes produciendo embalsamiento de aguas agravando el peligro de nuevos corrimientos de tierra.

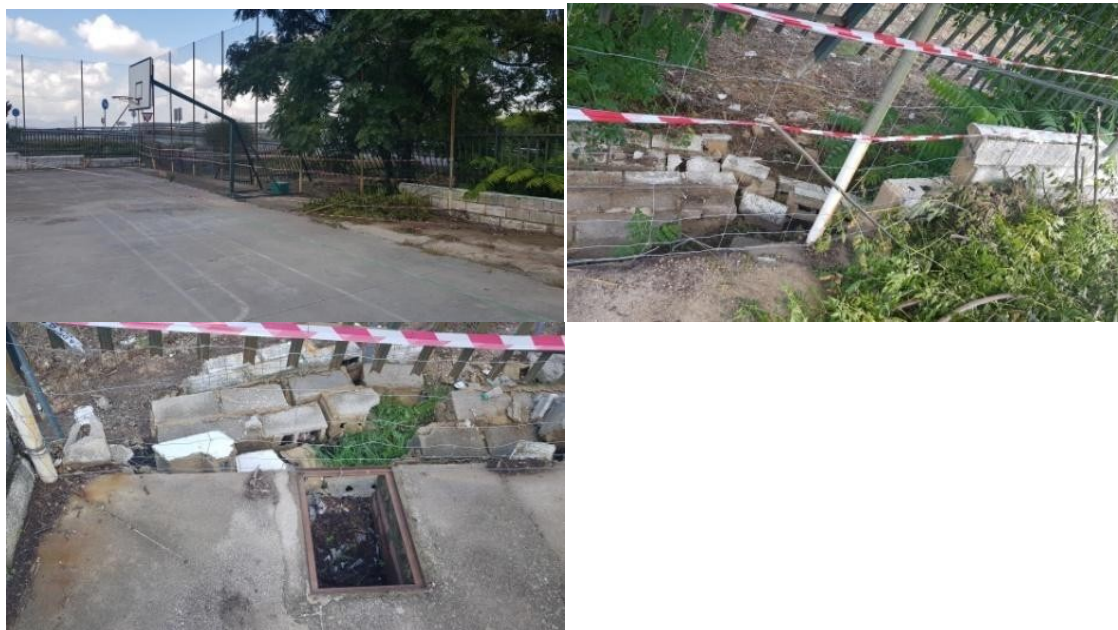
- ✓ Se observa como mayor daño el derrumbe de parte del muro de cerramiento del centro en la zona de las pistas polideportivas hacia el exterior. Este muro tiene una sección constructiva compuesta por un murete de bloques de hormigón gris 40x20x20cm macizados pero sin armar de unos 1,20m de altura (0,40cm visto desde interior pistas y 1,20m visto desde el exterior) y sobre el que se apoya un vallado metálico anti-vandálico de PERFILES EN “v” de 1,50m aprox. Se ha derrumbado y dañado estructuralmente un tramo aproximado de 25ml de longitud.

La valoración de la actuación de EMERGENCIA (quedando pendiente una futura actuación que permita la reparación total de los daños producidos) de medidas urgentes que permita la eliminación del riesgo existente consistente en la retirada de escombros, limpieza zona afectada y colocación de vallado provisional.

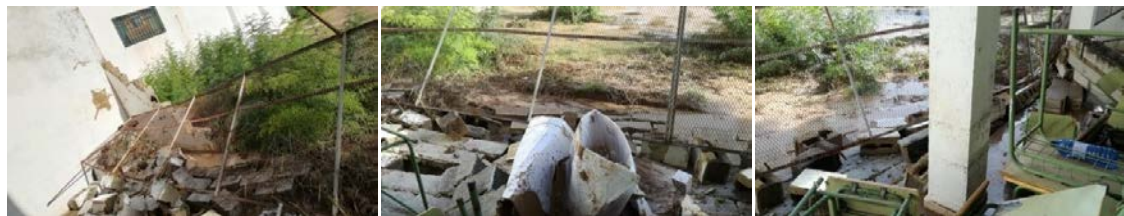
- ✓ Se observa el derrumbe de un tramo de muro en el patio trasero de la cafetería de sección constructiva compuesta por un murete de bloques de hormigón gris 40x20x20cm macizados pero sin armar de unos 2,20m de altura y sobre el que se apoya un vallado metálico de 1,00m aprox. Se ha derrumbado, hacia el interior del patio, y dañado estructuralmente un tramo aproximado de 15ml de longitud.
